玉名市文化財調査報告 第23集

浮田溜池関連施設

一般国道208号玉名バイパス改築事業に伴う埋蔵文化財発掘調査

玉名市教育委員会

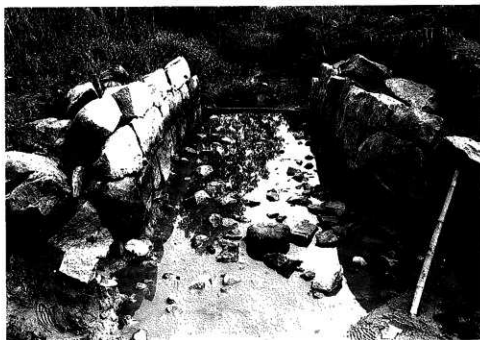
本文図版1 下流石積

左岸石積堤防の端から下流に約14m離れた水路の兩岸に積まれた3段積み石積である。

左岸、右岸ともに長さ約5mで水路幅は上流側が約2m、下流側が約1.6mを測り上流側に向かって「漏斗の口」のように開き水を集める形状となっている。

石材は、吐井手石積導水堤と同じ花崗岩の割石であるが、石の積み方が石と石との目地を現場において加工し、「相端合わせ」で積まれており吐井手の石積堤防の積み方とは異なり緻密である。また、石材背後の控えが三角系に近く「間知石積」に近い積み方をしている。これらのことから考えるとこの石積みは、比較的新しいものであると思われる。また、相端合わせをしていることや裏込栗石が存在しないことなどから推測すると、石積技能者というよりも加工を主体とする石工の仕事である可能性が高い。
