犬鳴川治水ダム関係文化財調査報告 3

福岡県鞍手郡若宮町犬鳴区の調査

福岡県文化財調査報告書

第 100 集

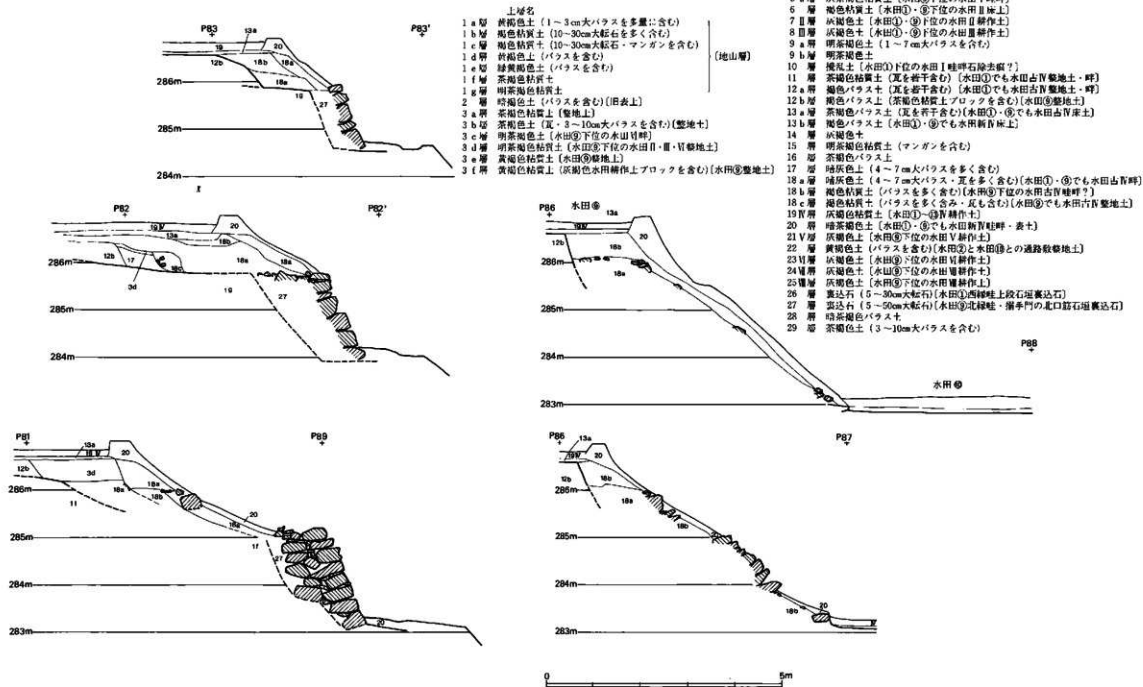
第6図 御脚館北口筋石垣 (No.81・82・83南北トレンチ、87・88) 断面図 (1/80)

以上のことから、北口筋石垣の最上段石は、造成された西口筋北第1平坦地の東西方向緩傾斜面にはほぼ一致させて積まれ、後世の水田などは、その緩傾斜面を最小限に削平して、多数の欄田を開田したものと考えられる。

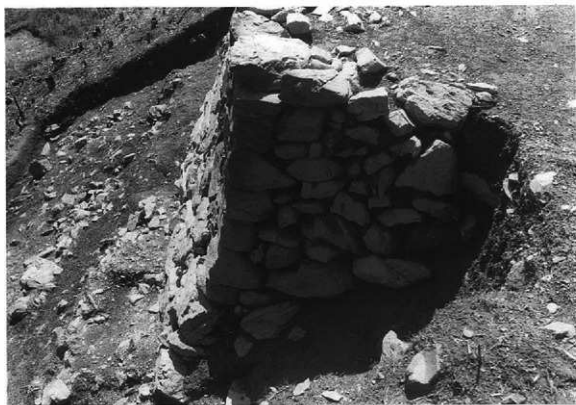
2. 南口跡石垣 【東寄り部の控え積み状態】（同）

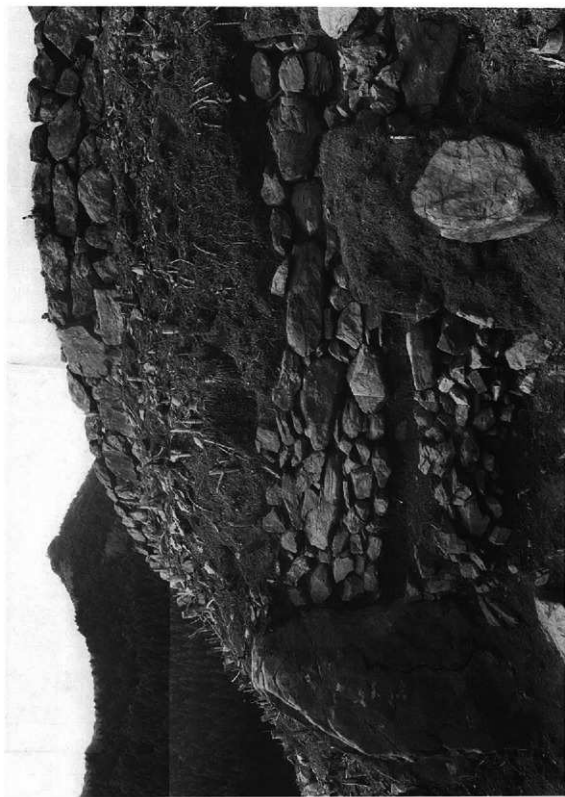
南口跡石垣（中央～西寄り部）（南から）

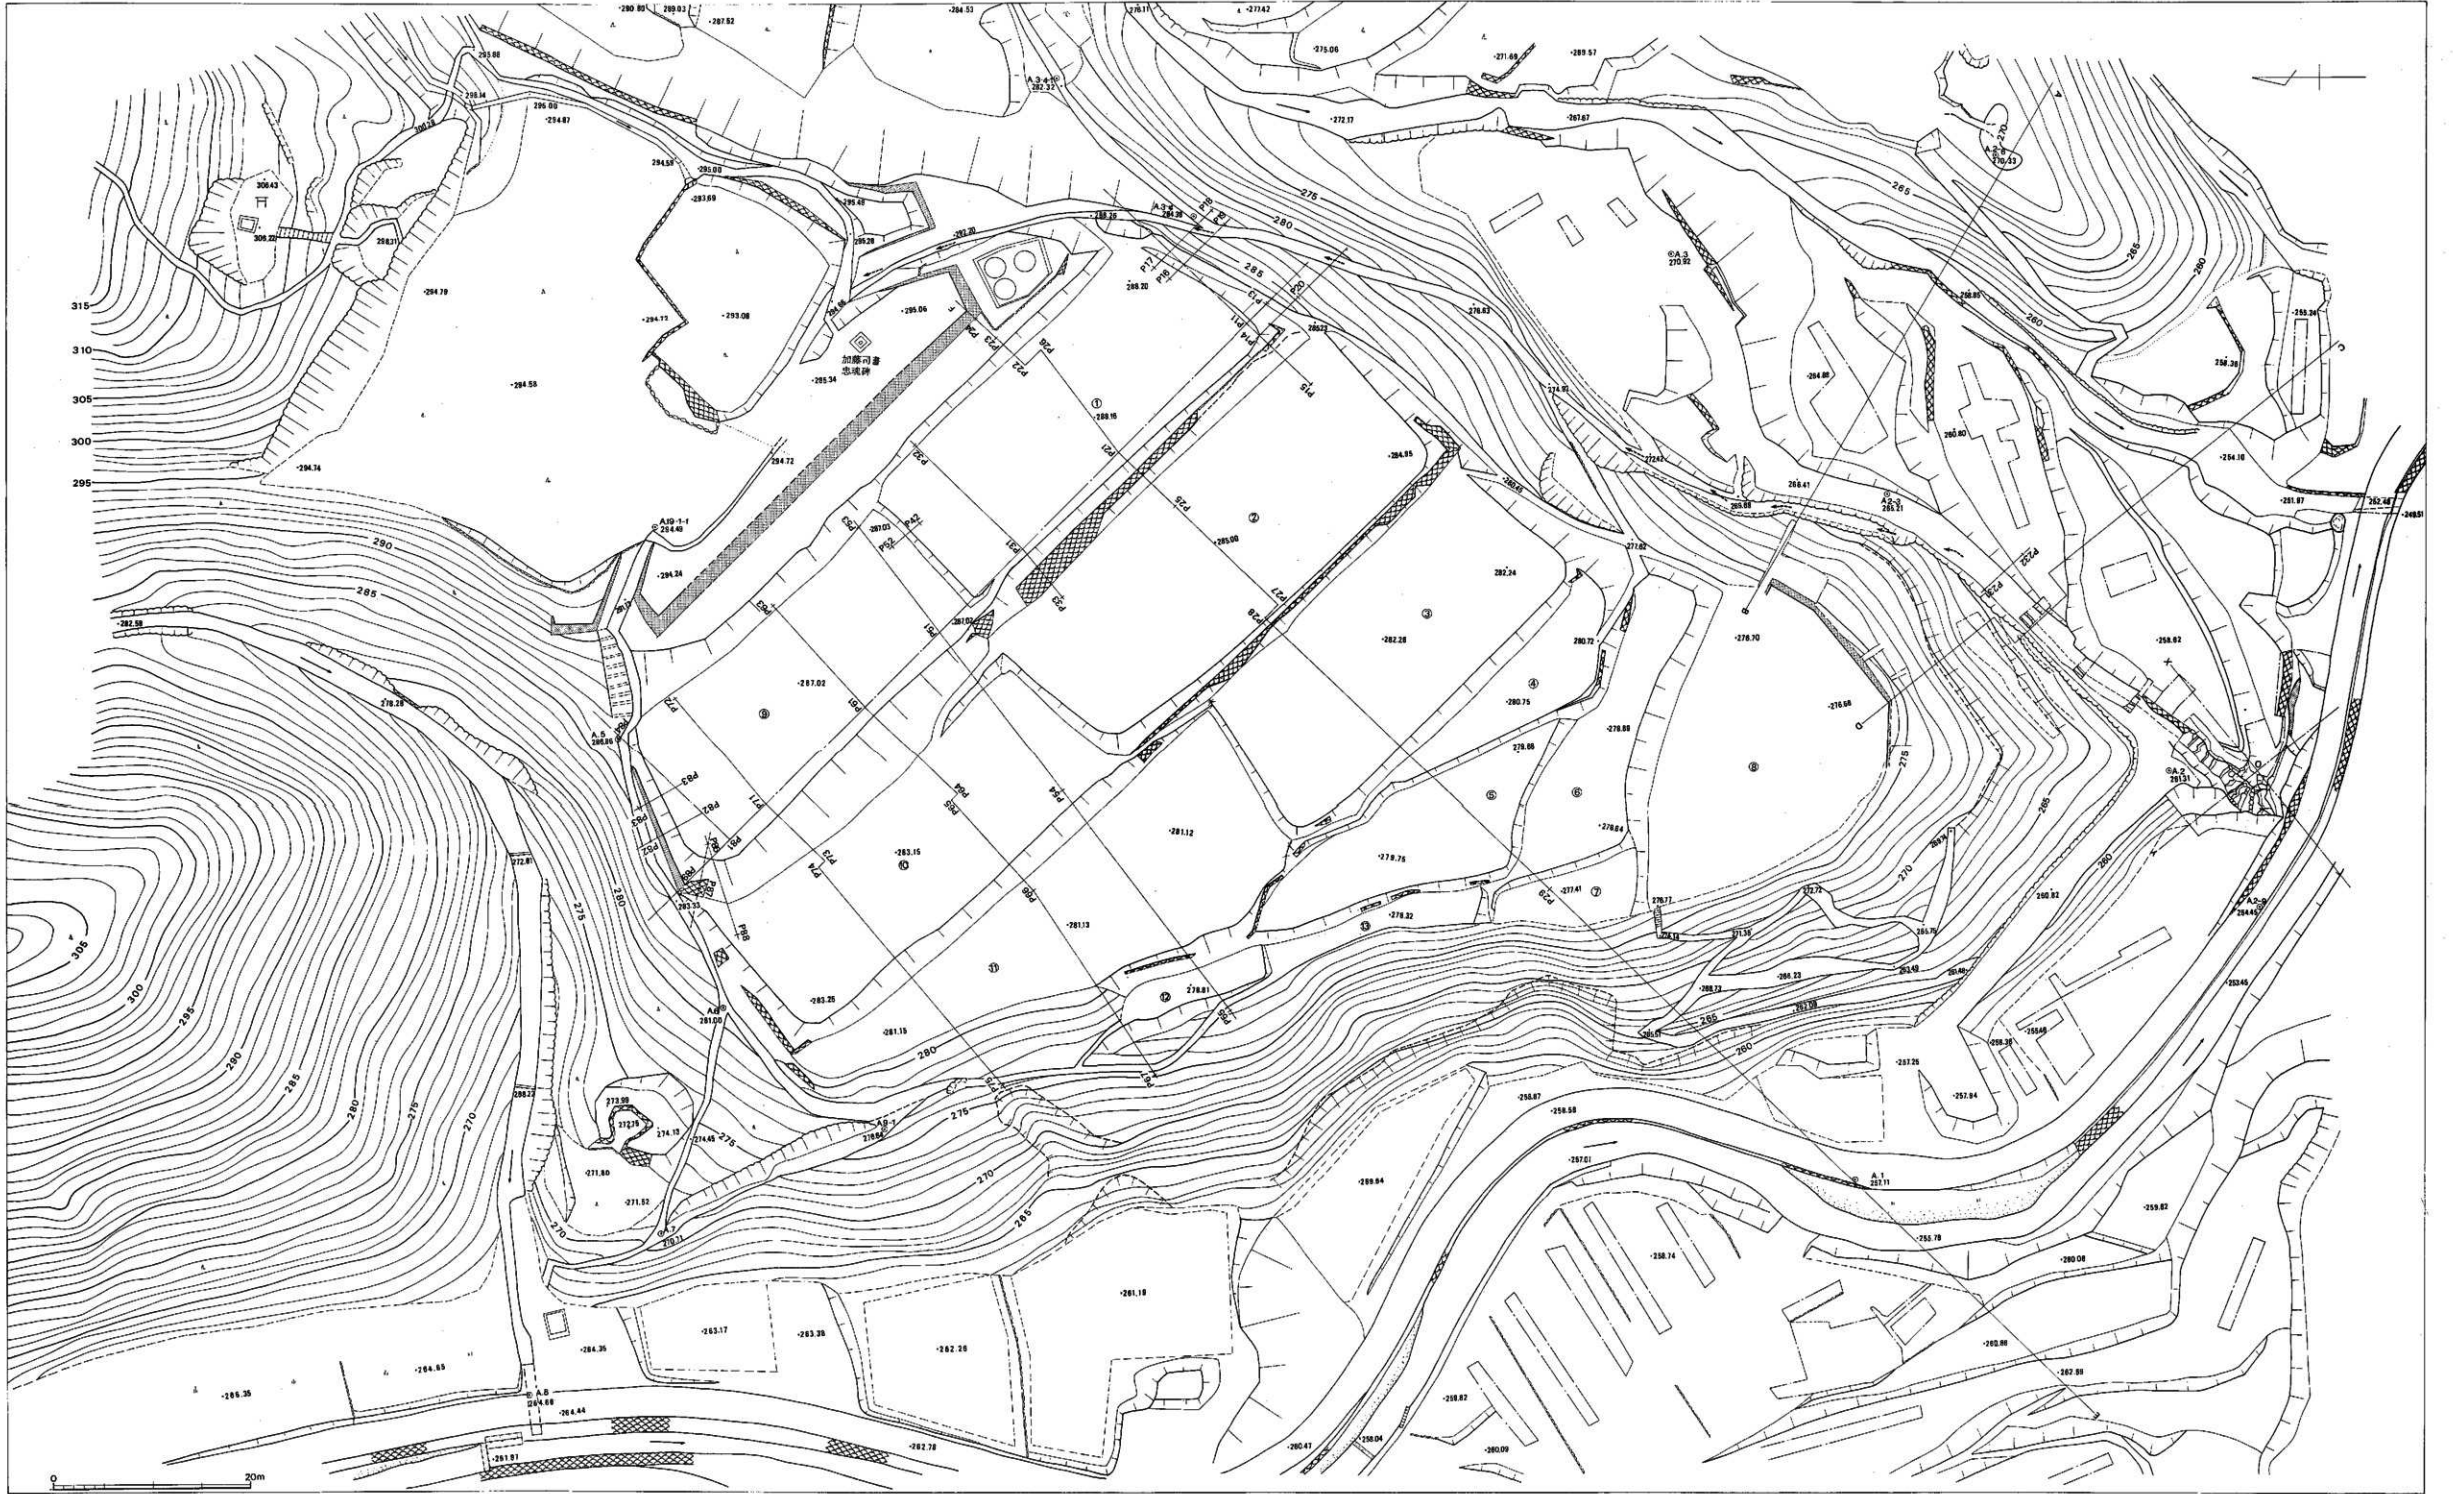
付圖 2 大明御別館城垣近地形測量圖 (1/400)

『犬鳴御別館』（以下、御別館と略す）は、地元では通称「御別館」と呼称して旧「城名」を表現すると共に、付図2に示す標高294.24～295.34mの平坦地と、この平坦地を巡る石垣・大手門・搦手門部を含む現「地区名」でもある。

聴き取り調査では、付図2に示すように、水田②・③の南東側急傾斜面下の●A3ポイント（以下、ポイントを略す）〔標高270.92m〕の平坦面は、ダム建設に伴い集団移転した民家の屋敷地で、この屋敷地への犬鳴川沿いの町道からの登り道は、町道上の●A1〔同257.11〕付近から、水田⑧南・南東側急傾斜面下の●A2〔同261.31m〕～●A2-3〔同265.21m〕を経て●A3に至る幅約3mの道路であるとの説明があった。
