国史跡浪岡城跡

環境整備報告書Ⅳ

令和3年度

青森市教育委員会

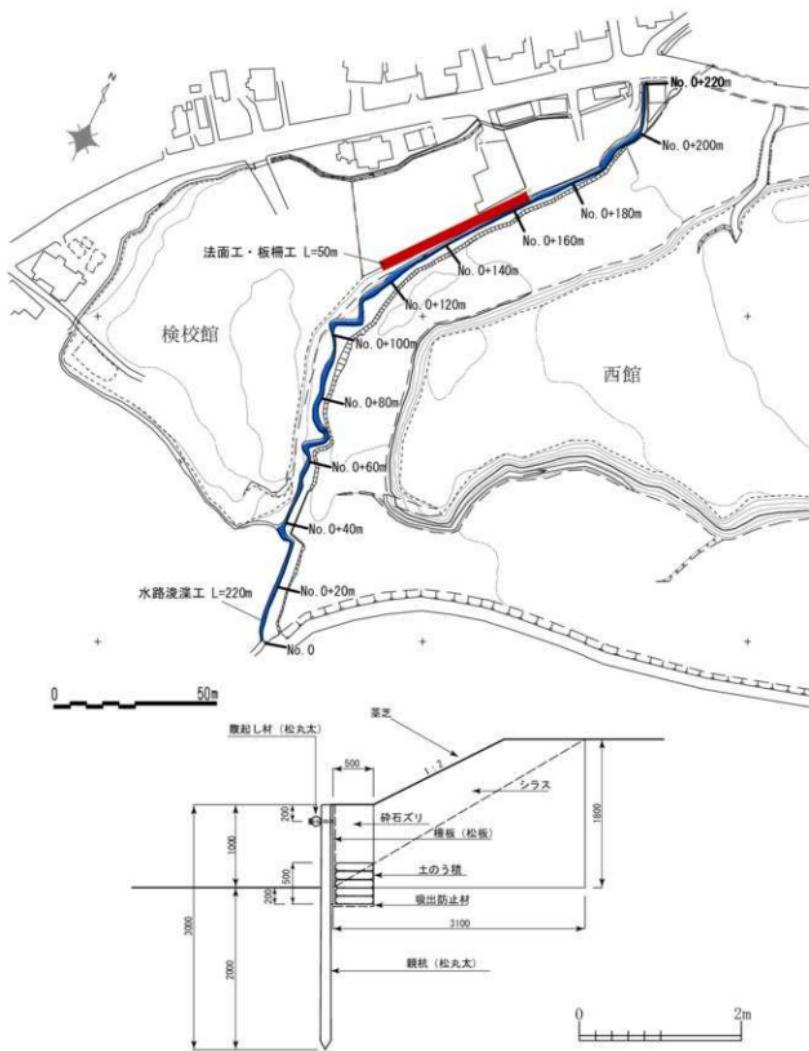
第5回 平成21年度工事設計図

平成21年度は、検査館南側の水路220mを対象に浚渫工と、崩落の危険性がある法面50mを対象に法面形成と板柵設置工を実施した。

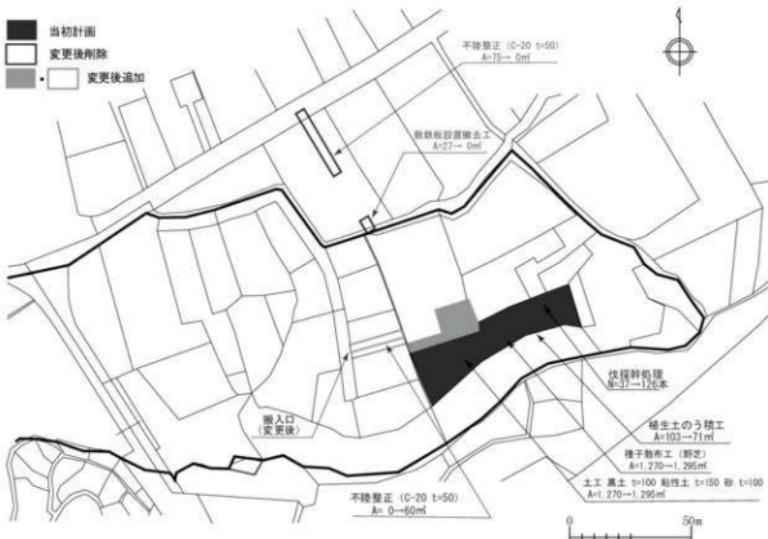
盛土標準図

平成 22 年度は、公有化が終了した新館地区の保護盛土工事を実施した。

当初の設計から、工事の搬入口の経路を変更し、事業促進のため、保護盛土を増工し、付帯する他の工事の数量も変更した。

保護盛土(黒土・粘性土・砂) 当初 1,270m³ → 1,295m³
 植生土のう積工 当初 103 m³ → 71 m³
 種子散布工 当初 1,270 m³ → 1,295 m³
 伐採幹処理 当初 37 t → 126 t
 不陸整正 当初 75 m³ → 60 m³
 敷鉄板設置撤去工 当初 27 m³ → 0 m³

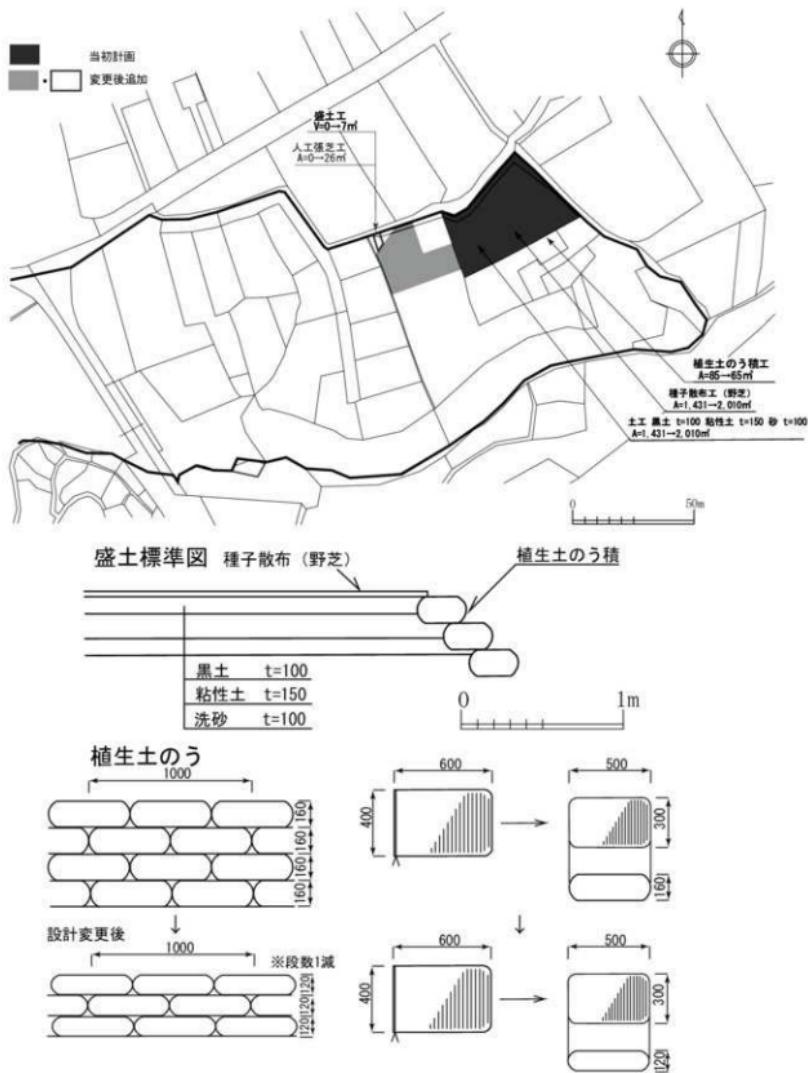
第8図 平成23年度工事設計図

平成23年度は、前年度に引き続き公有化が終了した新館地区の保護盛土工事を実施した。

当初の設計から、事業促進のため、保護盛土を増工し、付帯する他の工事の数量も変更した。

保護盛土(黒土・粘性土・砂)当初1,431m³→2,010m³

植生土のう積工 当初85m³→65m³(土のう規格変更)

種子散布工 当初1,431m³→2,010m³

盛土工 当初0m³→7m³

人工張芝工 当初0m³→26m³

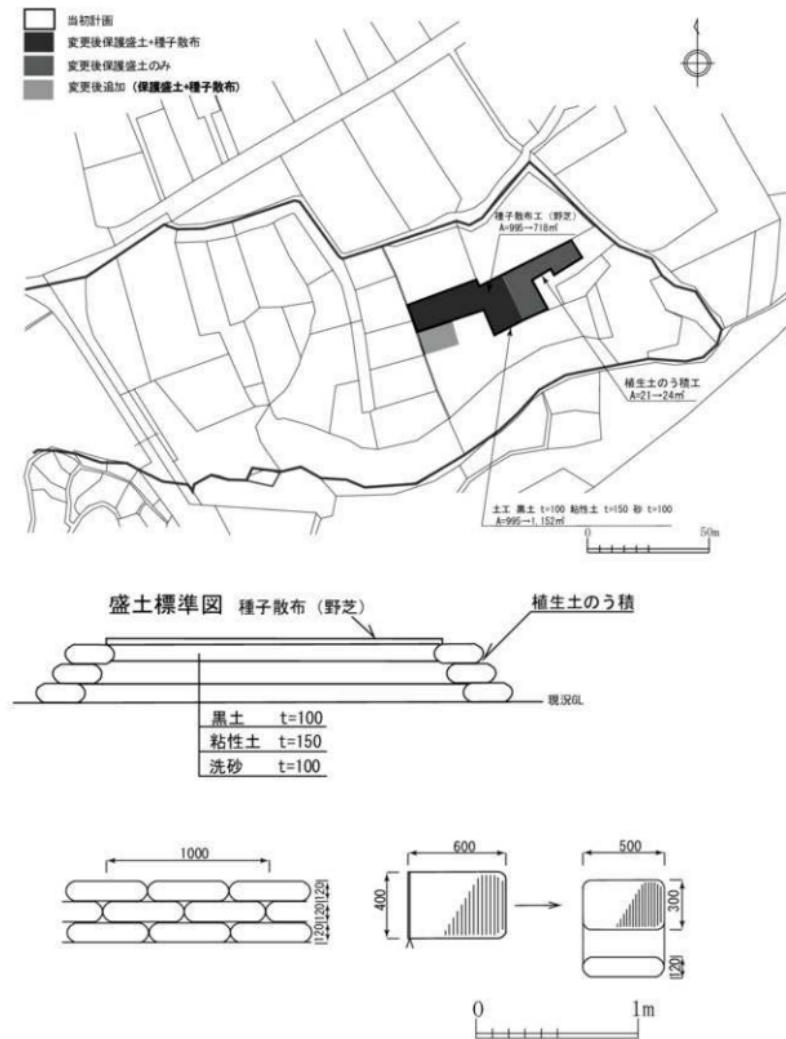
第9図 平成24年度工事設計図

平成24年度は、前年度に引き続き公有化が終了した新館地区の保護盛土工事を実施した。

当初の設計から、事業促進のため、保護盛土を増工し、付帯する他の工事の数量も変更した。

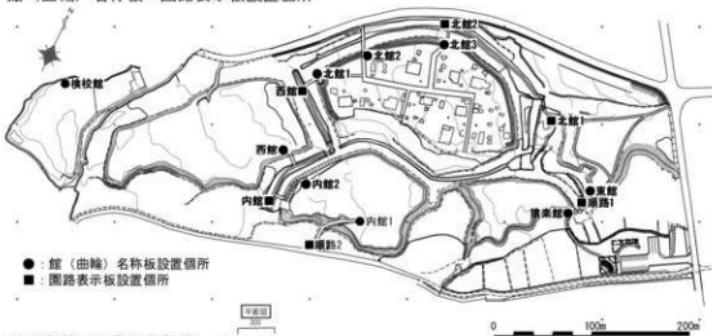
館（曲輪）名称板設計図

平成25年度は、供用済の史跡を対象に利用者の利便性の向上を図るために、館(曲輪)名称板9基(内館:2、北館:3、猿楽館:1、東館:1、西館:1、検校館:1)、園路表示板6基(内館:1、北館:2、西館:1、順路:2)を設置する工事を実施した。

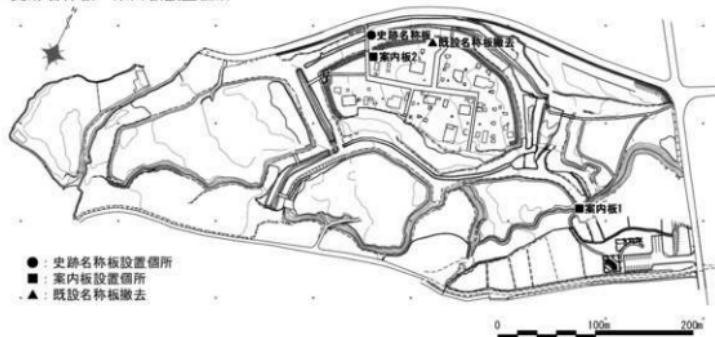
史跡名称板設計図

平成26年度は、前年度に引き続き供用済の史跡を対象に、史跡名称板1基、案内板2基を設置する工事を実施した。旧浪岡町の時点での北館に設置されたトタン製の史跡名称板は、木枠の腐食が進んだことから、撤去・処分した。

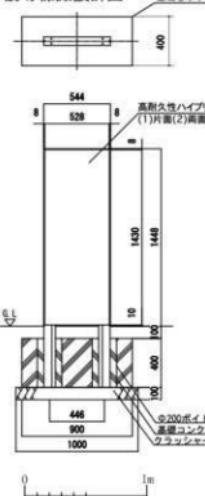
誘導標識設計図

平成27年度は、前年度に引き続き供用済の史跡を対象に利用者の利便性の向上を図るため、誘導標識を3基（両面：1基、片面：2基）を設置した。

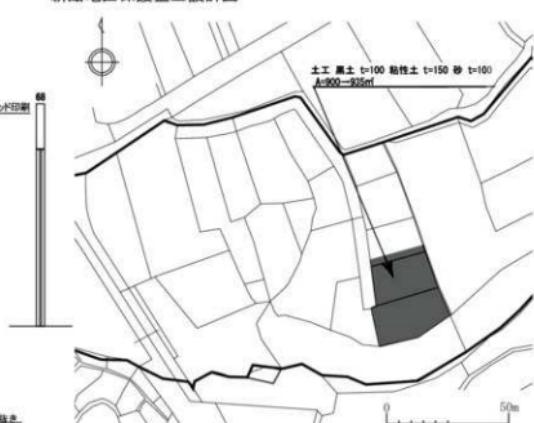
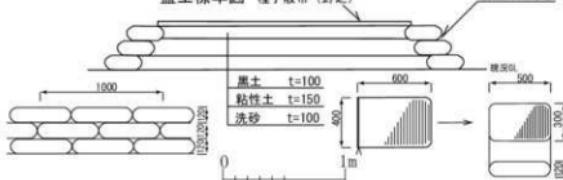
第12回 平成27年度工事設計図

また、公有化が終了した新館地区の保護盛土工事を実施した。当初設計では900 m³の施工であったが、出来形として935 m³の保護盛土が完成した。

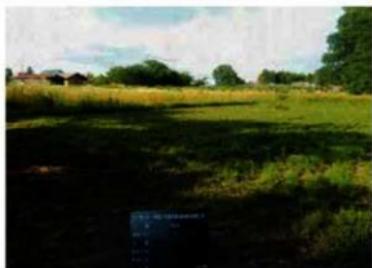
保護盛土着工前 (SW→)

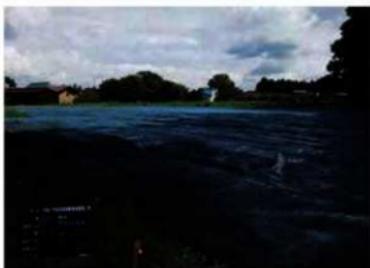
保護盛土完成 (SW→)

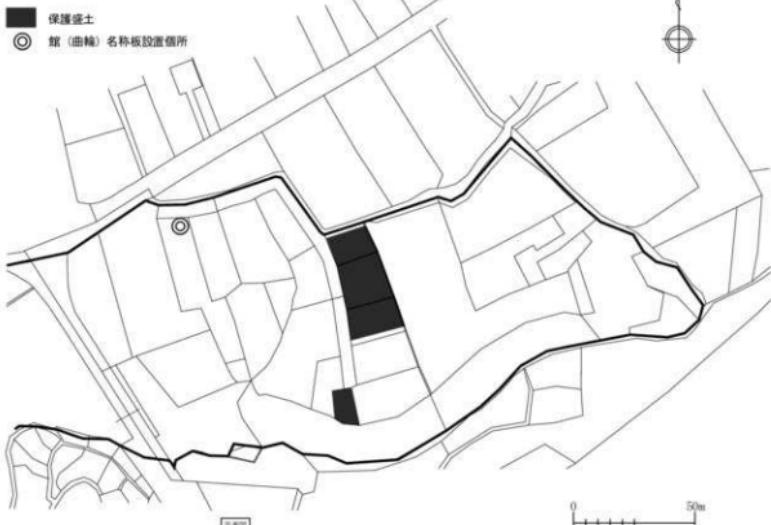
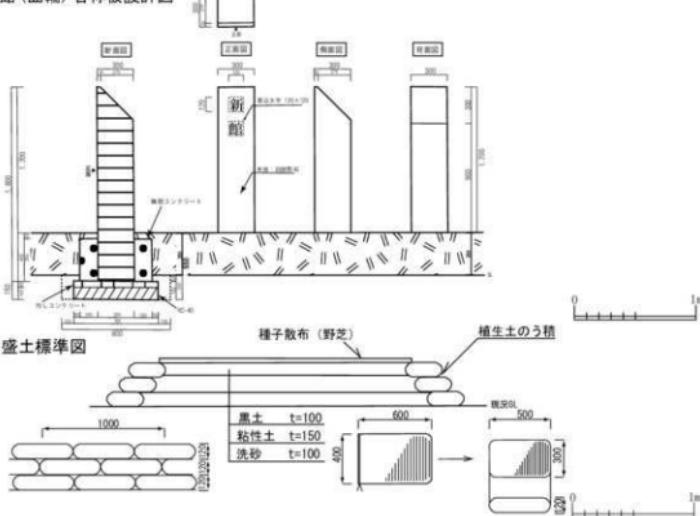
第13回 平成28年度工事設計図

平成28年度は、公有化が終了した新館地区を対象に、館（曲輪）名称板1基の設置と、保護盛土を実施した。

館（曲輪）名称板については、平成25年度に設置した他の館（曲輪）名称板と同一規格のものとした。

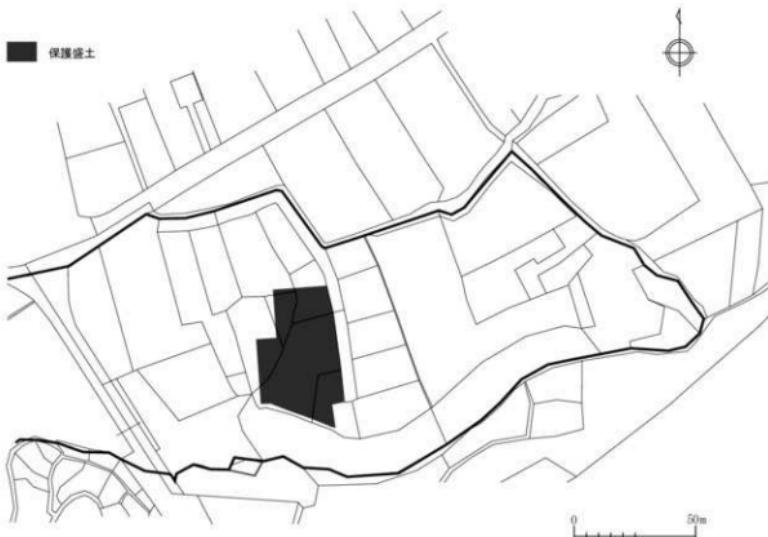
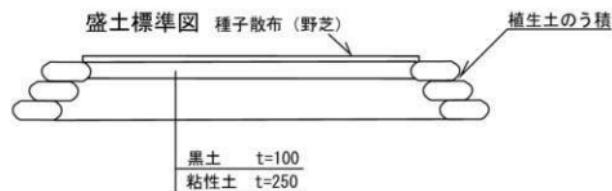
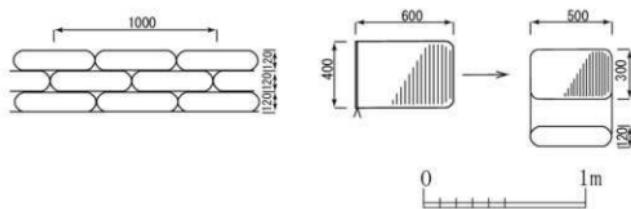
第14図 平成29年度工事設計図

平成29年度以降の保護盛土については、設計を変更し、黒土直下は提供を受けた粘性土を厚さ25cmで盛土した。

設計1,560m³に対し、出来形で1,583m³の施工となつた。

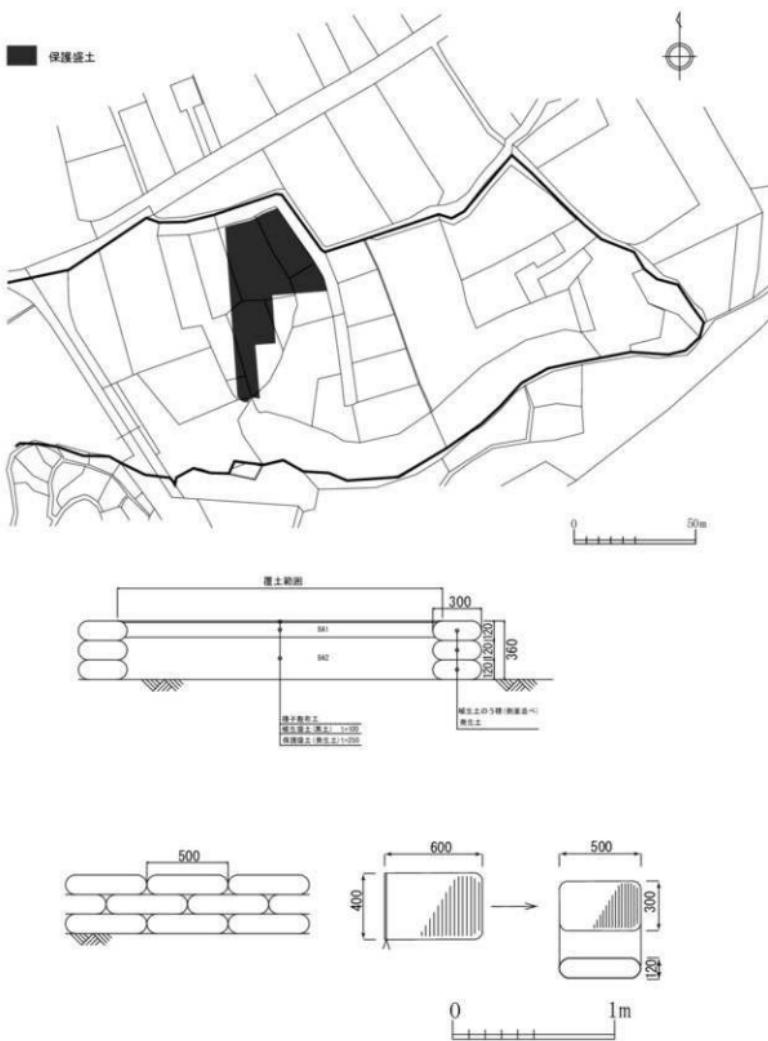
第15図 平成30年度工事設計図

平成30年度は、前年度に引き続き新館地区の保護盛土工事を実施した。

設計1,310m³に対し、出来形で1,349.5m³の施工となつた。

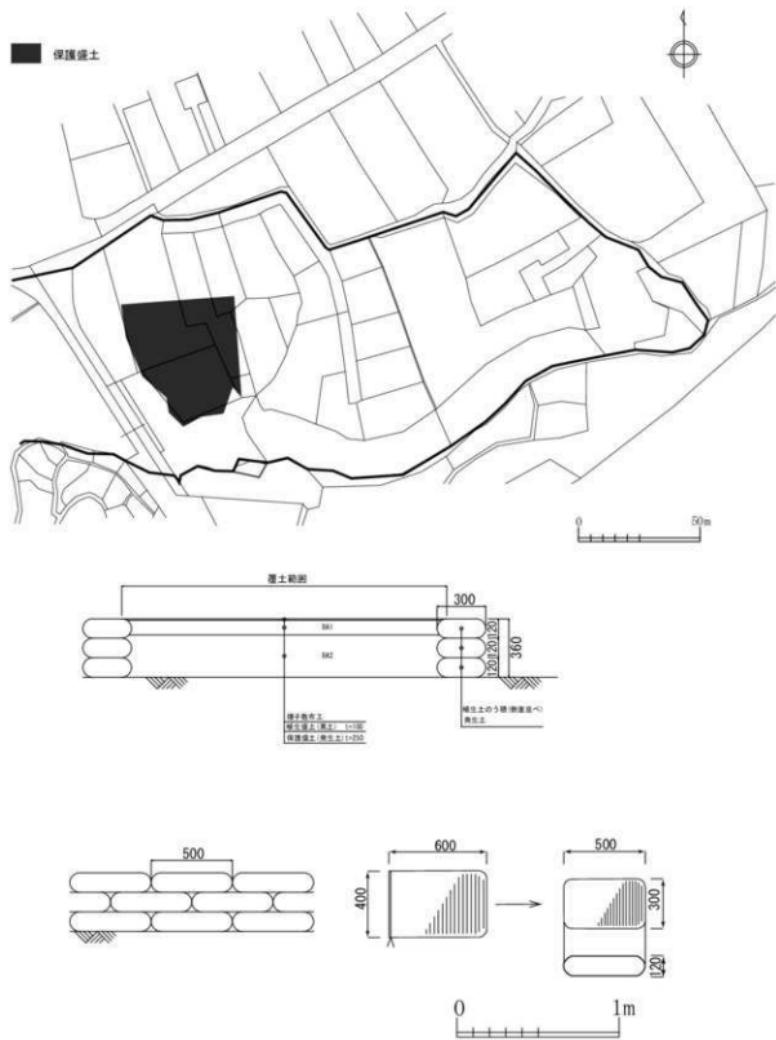
第16図 令和元年度工事設計図

令和元年度は、前年度に引き続き新館地区の保護盛土工事を実施した。

設計 1,690 mに対し、出来形で 1,704.4 mの施工となつた。

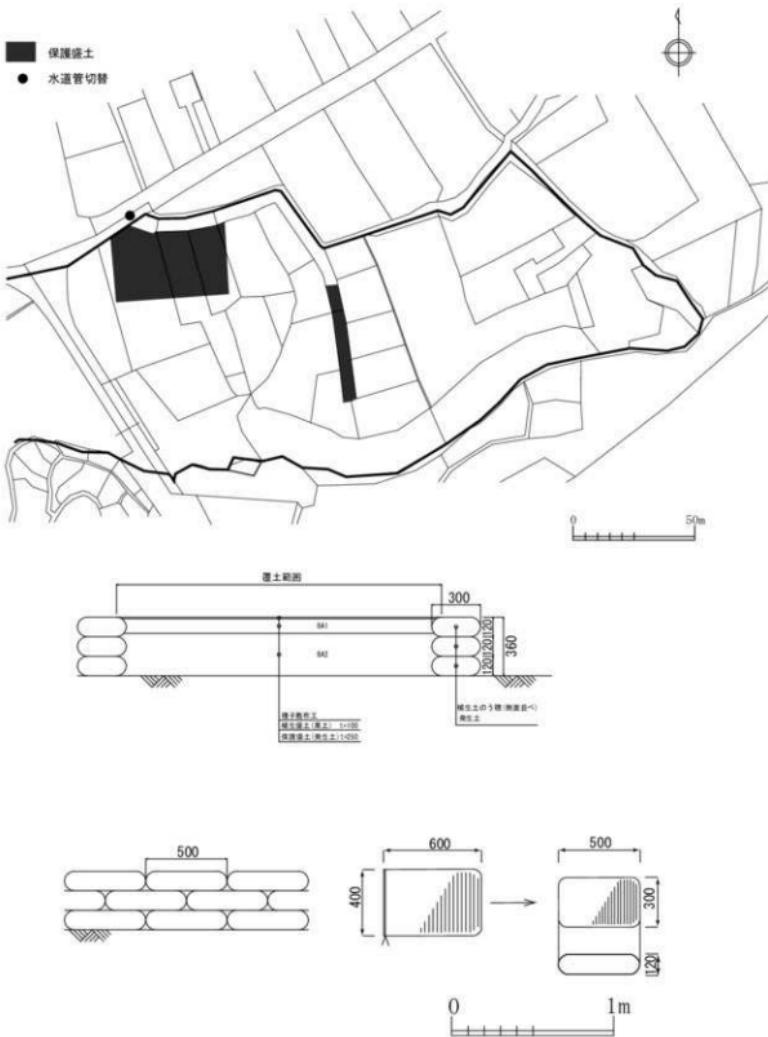
第17回 令和2年度工事設計図

令和2年度は、前年度に引き続き新館地区的保護盛土工事を実施した。また、これまで道路として利用されていた部分については、新館地区へ車でアクセスする利用者のため、一部を道路として残し、側溝蓋

176枚・消火栓1基・木製の道路照明1基（地上面のみ伐採）を除去・処分した。

保護盛土は、設計1,490 m³に対し、出来形で1,541.5 m³施工となった。

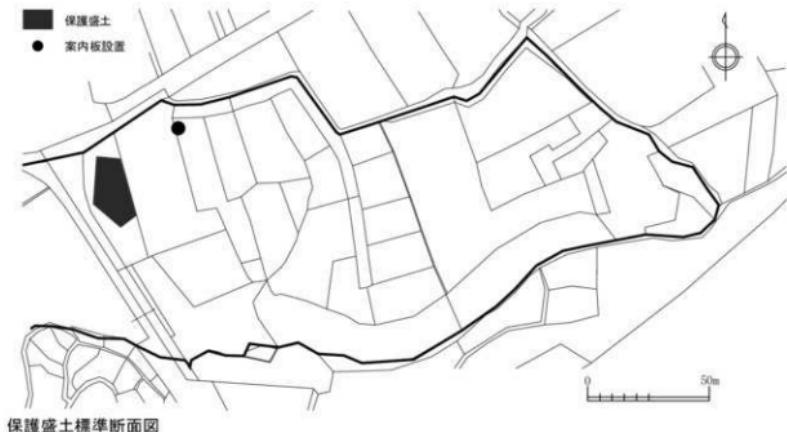
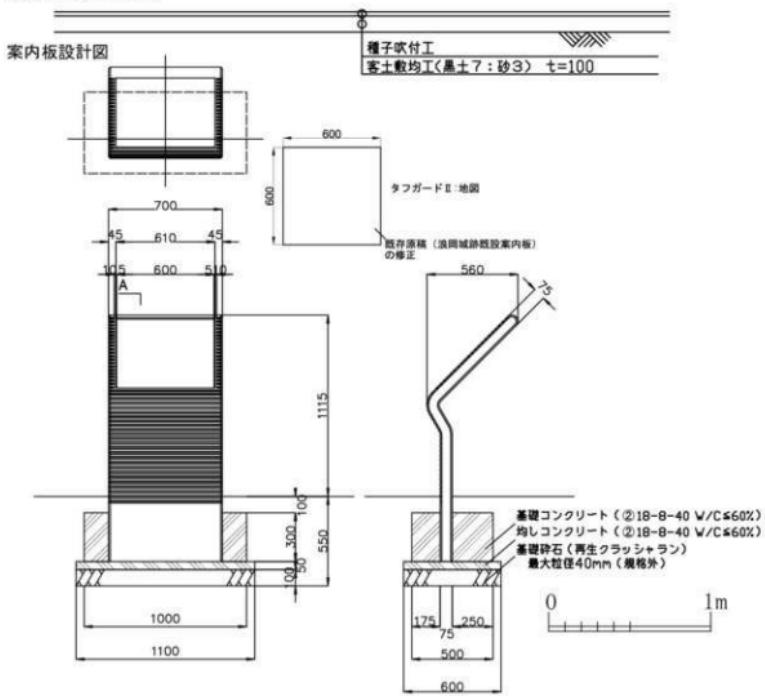
第18図 令和3年度工事設計図①

令和3年度は、新館地区の保護盛土と案内板1基の設置を実施した。

保護盛土は、これまで保護盛土を実施した地点と

既存の斜面にすり付けるように高さを調整し、種子吹付を実施した（設計：350 m²、出来形：350.5 m²）。

案内板A断面詳細図

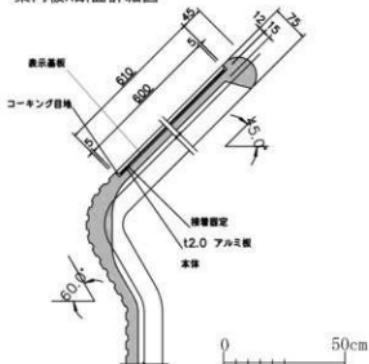
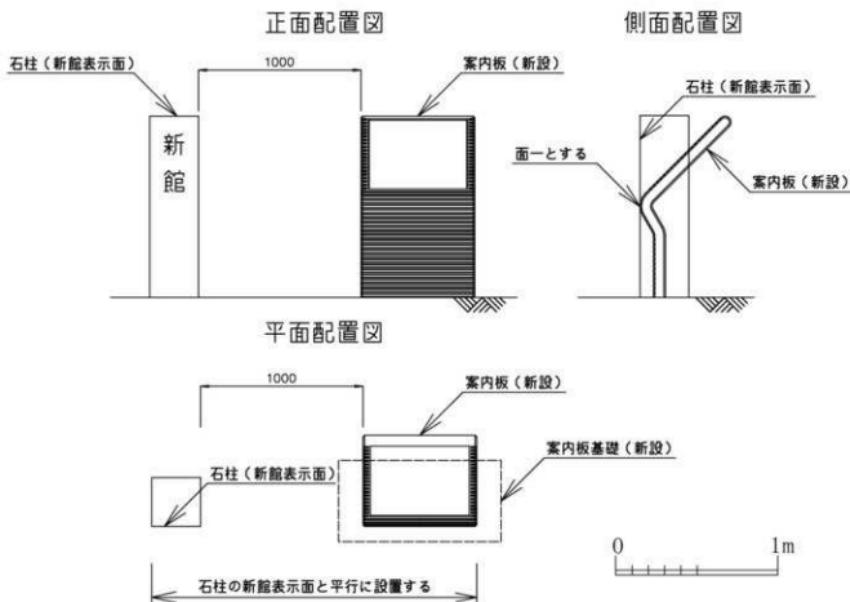
第19図 令和3年度工事設計図②

案内板は、平成26年度に供用済の史跡内に設置したものとの同一のデザインのものを採用した。

史跡案内板 メモリアル UC-782200F

本体 : GRC成形品、合成樹脂石調塗装、背面：合成樹脂塗装（グレー）
表示基板 : t1.5 600×600 アルミ板 タフガード：地図 既存原稿修正

案内板設置要領図

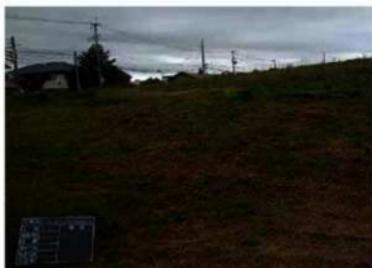
保護盛土着工前 (SW→)

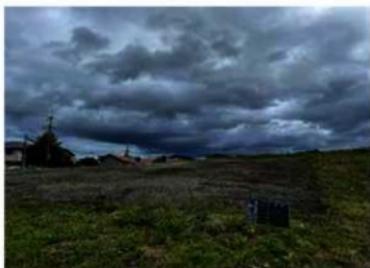
保護盛土完成 (SW→)
