福島県文化財調査報告書 第94集

梁 川 城 跡

—二ノ丸土塁発掘調査報告—

福島県教育委員会

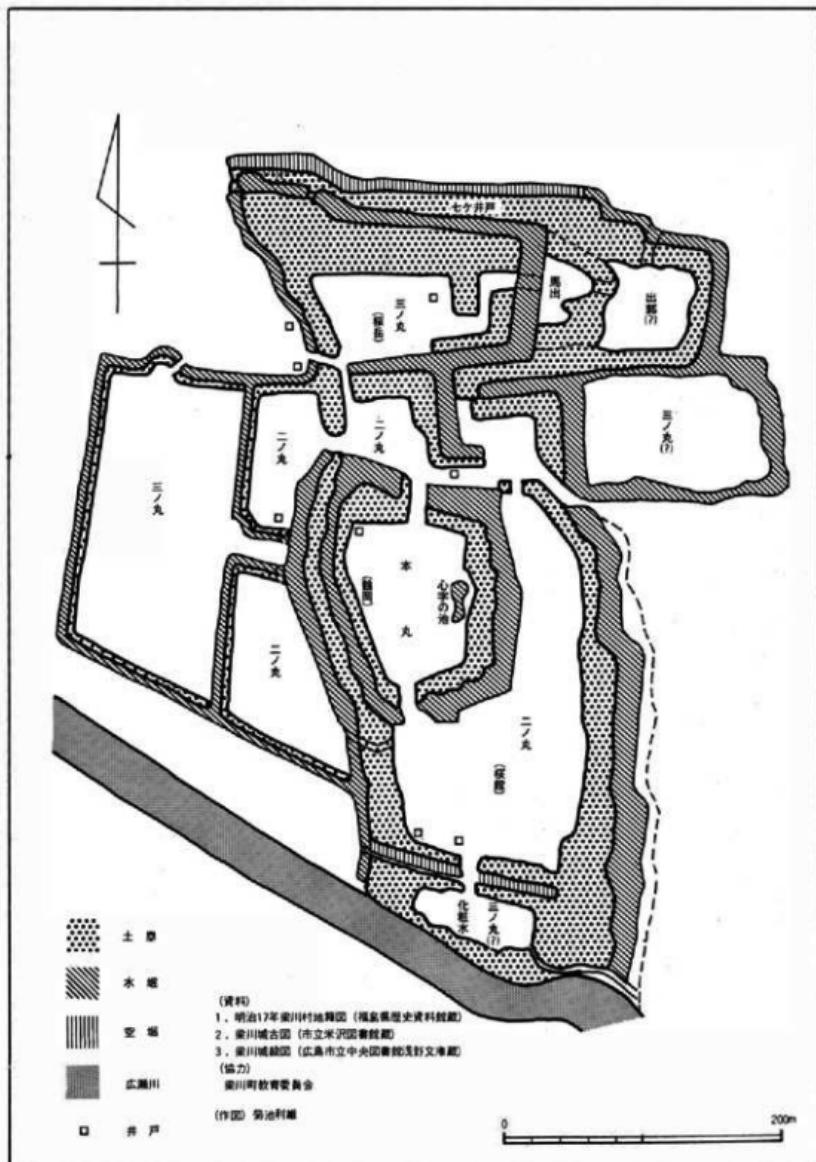
第4図 桑川城復元図

その一つは既に馬出部と呼ばれる絵図等よりも読みとれるものであるが、他の一つは明らかに一つの郭と考えられる新知見であった。そこで当梁川城の地図による復元に取り組んでいた菊池利雄氏にお話をし、これらの部分の検討をお願いした結果が第4図である。この新発見の郭は年代的には新しい時期の造出と考えられるが、いずれ菊池氏の考察が発表されることであろう。この他本城の年代的変遷（中世→近世）の明確化という課題もあるが、これらについては町教育委員会による本丸跡の調査所見及び郷土史研究会の今後の研究に待つこととした。

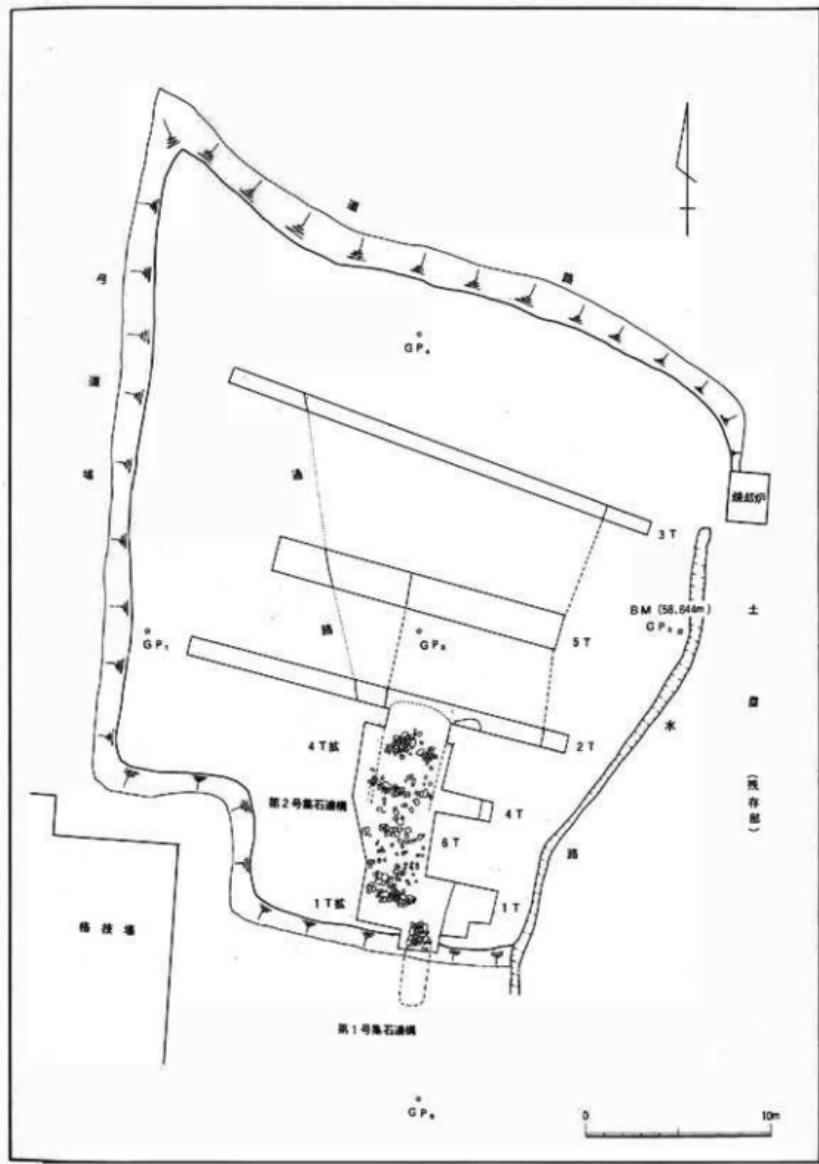
第6図 トレンチ及び造構配置図 (Tはトレンチ、括弧は長さの略)

さて、最後に各トレンチの大きさとGP間の距離を示しておくことにする（単位はm）。

第1トレンチ（ 2×7.2 ）、同拡張区（ 2.1×6 ）、第2トレンチ（ 1×21 ）、第3トレンチ（ 0.9×24 ）、第4トレンチ（ 1.2×7.6 ）、同拡張区（ 3.6×4.9 ）、第5トレンチ（ 1.9×15.9 ）、第6トレンチ（ 3.5×4.6 ）、GP1～2（14.95）、GP2～3（14.06）、GP2～4（16.035）、GP2～5（28.025）。

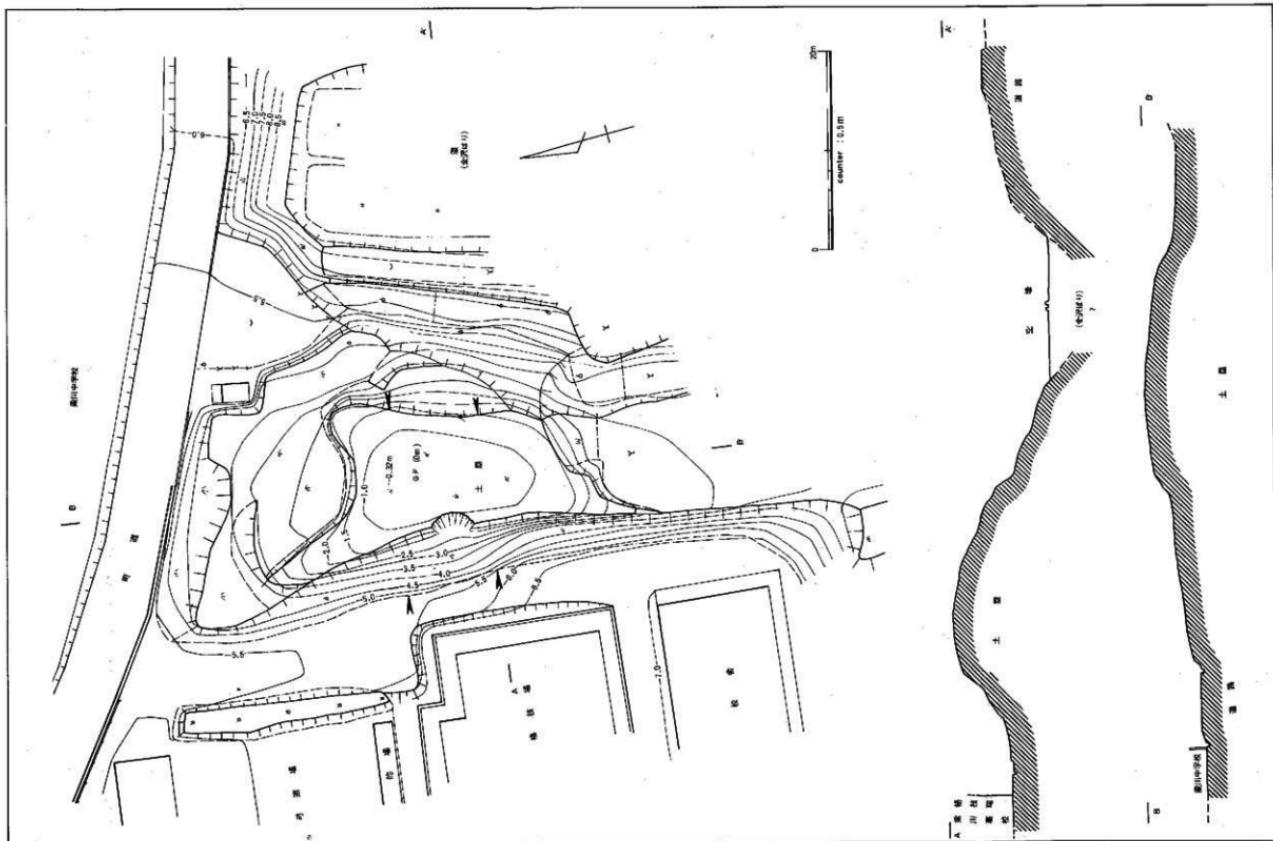
第7図 ニノ丸土塁(部分)

さて、今回の工事は、この土壘を縱に切断する形となり、このために、土壘の完全な横切断はできず一部不明な点もあるが、以下現況観察及び発掘所見を述べて行く（第7図）。

A-A'断面によってこれらの規模を見て行くと、まず土壘は基底部幅（數）24.5m、上辺幅（櫓）10.6m、高さ5.5m、内法5m、外法8.9mを測り、濠は、幅27.5m、深さ3.7m（水田面までの深さ）、現在の水田幅約15mを測る。もちろん実際の濠の深さは、これ以上あるはずである。以上の計測値から土壘上と濠底部（現水田面）比高は約9.2mとなり、土壘、濠の全体幅は50mを越え、もし現在の道路線が堀の東側上端とすれば、それは約60mを越す大施設となり、この施設の軍事的な重要性が明確に理解できる。ただ、この土壘の北側（道路側）は、低くなってしまっており、また、西側も若干不完全な形をしており、後世に削平された部分があることがわかる。とすれば、土壘幅はより増大することになる。

ところで、この土壘は、東の濠を掘って積み重ねられたものと考えられ、その積土の状況はレンズ状に粘土がおかれていることがわかる。この様子は、土壘基底部周辺の調査によっても明確である。

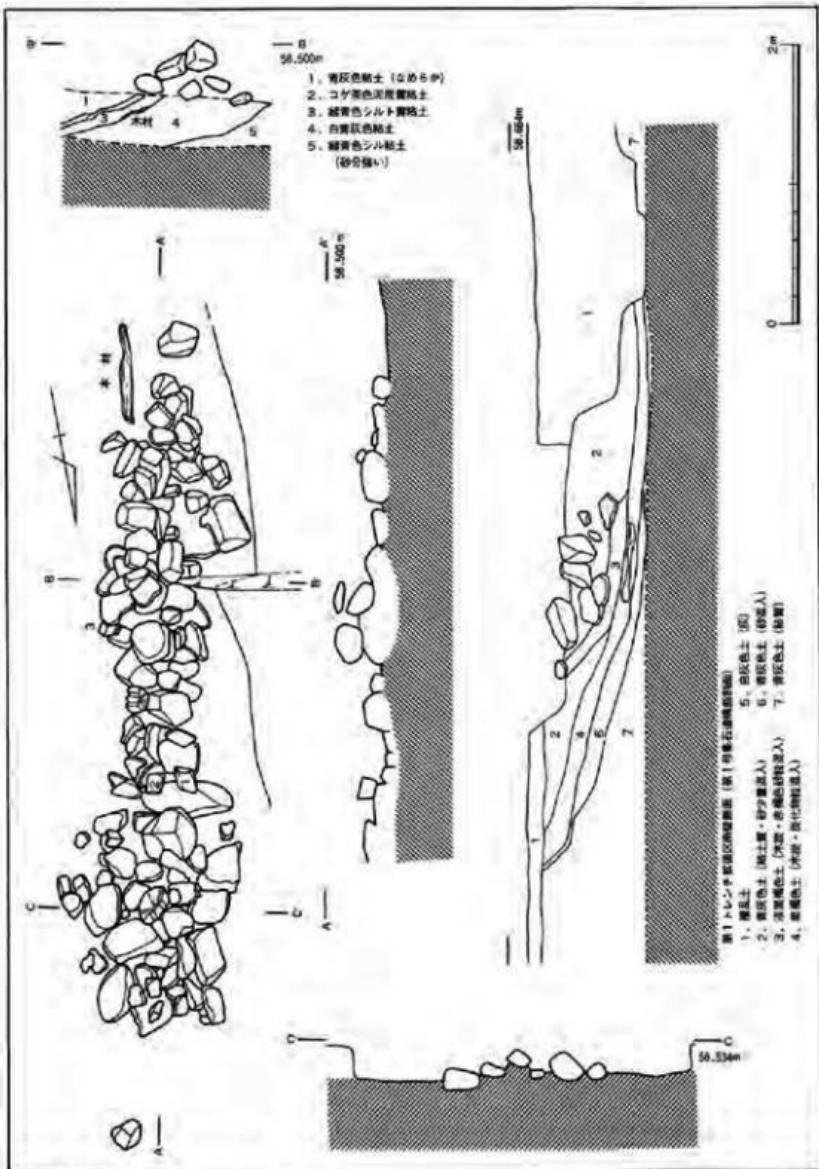
第8図 第1号集石遺構 (番号は遺物名)

全長5.1m、最大幅1.33mを計り、大（55×28cm）小（10×10cm）様々な石が積まれており、多いところでは3~4段に重なっている。ただ、規則性を有してはおらず、むしろ無雑作に放棄したという感じが強い。石はほとんどが河原石であり、熱を受けたものもあるが付近の広瀬川や塩野川より搬入したものと考えられる。また、石塊の中には、石臼（搗き臼）の破片が幾つか混在しており、一方、瓦片も2点ほど確認することができた。

この他、丸太材(直徑 9cm、長さ 72cm)も含まれていた。これは、青灰色の粘土層(グライ層)の中には存在しており、常に水分が保たれていたことを知ることができるが、土壌上部との関係を十分に把握できず、その性格については不明な点も多い。

プール用敷地造成地の最南端に当るため西側は攪乱され十分把握できなかったが、東から西への層位の傾斜を観察することができる。これらはベルト状に堆積しており、特に第4層は各トレンチに共通しており鍵層ともいえる。また、集石などもこの層より下位層には含まれていない。これらと同様の傾斜は第1号集石遺構のB—B'断面図の中でも観察することが可能である。

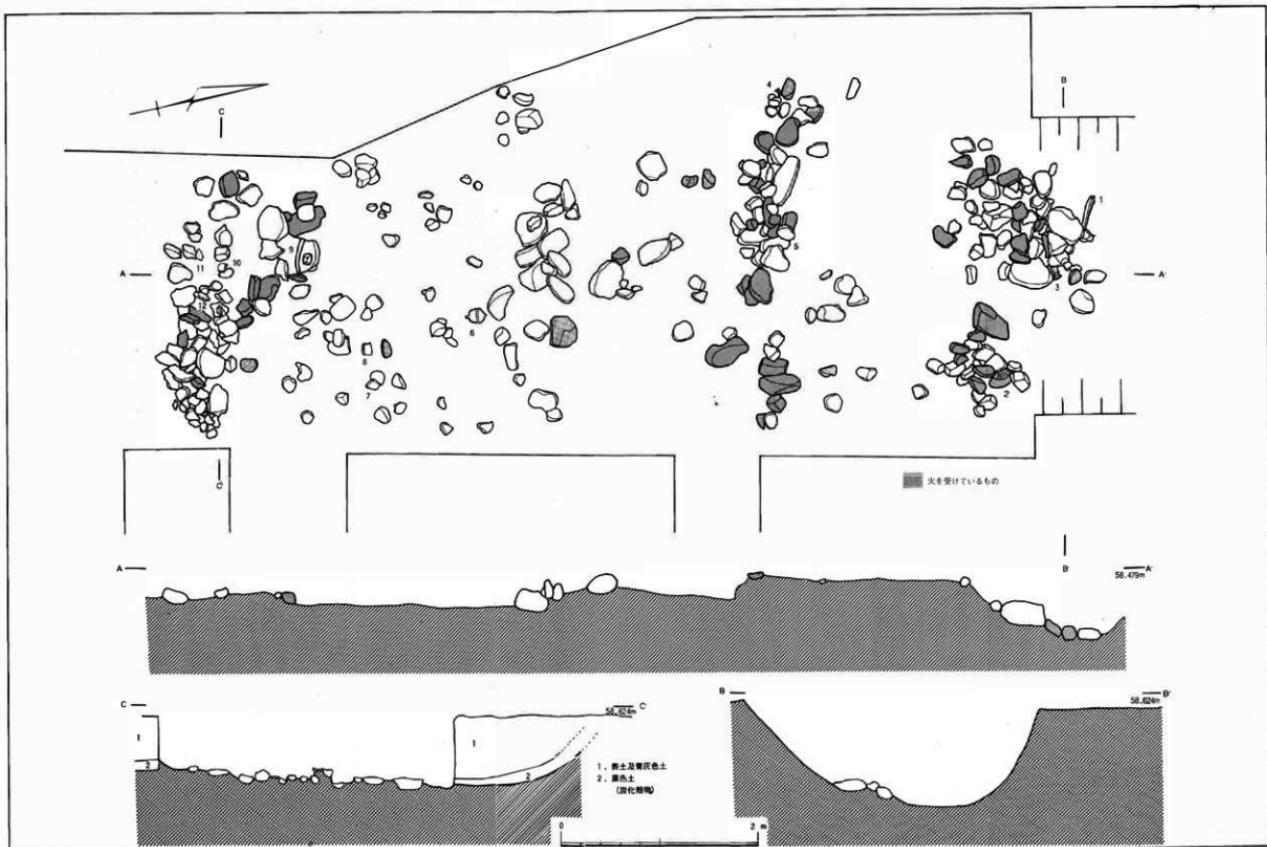
第9図 第2号焦石遺構 (No.2 Charcoal Kiln)

第4トレンチ付近で検出された集石遺構で、石塊が散乱しており、人為的な放棄作業を感じることができます。これも第1号集石と同様に火を受けた石が多く含まれている(図中では網をかぶせたもの)。そして、中には、瓦片、土器片、陶器片、石塔の部分、丸太材や炭化穀物などが含まれており、自然の状態とは明らかに相異する。

全長9.64m、最大幅3.72mを測るが、これを、東西方向に走る4条の石列を中心とする集石を見ることが可能である。仮にこれを、北よりA、B、C、Dの石列とすると、各々全長(東西方向)は2.82m、3.54m、3.39m、2.70mとなる。しかし、これは結果論であり、A～Dを区別する発掘所見は特に存在しないが、このA～D付近に石が多数放棄されたことは事実である。

一方、A(第4トレンチ拡張区)付近には、底部が鍋底状を呈する黒色土のベルトが存在し凹地があったことを示している。これは、溝状を呈するが、第2トレンチでは収束してしまうのでむしろ池(沼)状の凹地を想定した方がよきようである。しかし梁川中学校の地下の様子が不明なので速断は避けたい。また、この集石除去後に木組遺構が検出されたが、これらについては次に述べることにする。

これについては、第2号集石遺構C—C'断面図で観察したい。ここでは、第2層が第1トレンチ拡張区の第4層に当り、西から東への層位の傾斜を観察することができる。一方、第4トレンチ南壁断面図によれば鍵層は第4b層であり、細い炭化物ベルトが西より東へと傾斜している。ただ、全体としてみると、このトレンチ内層位は乱れていることもわかる。

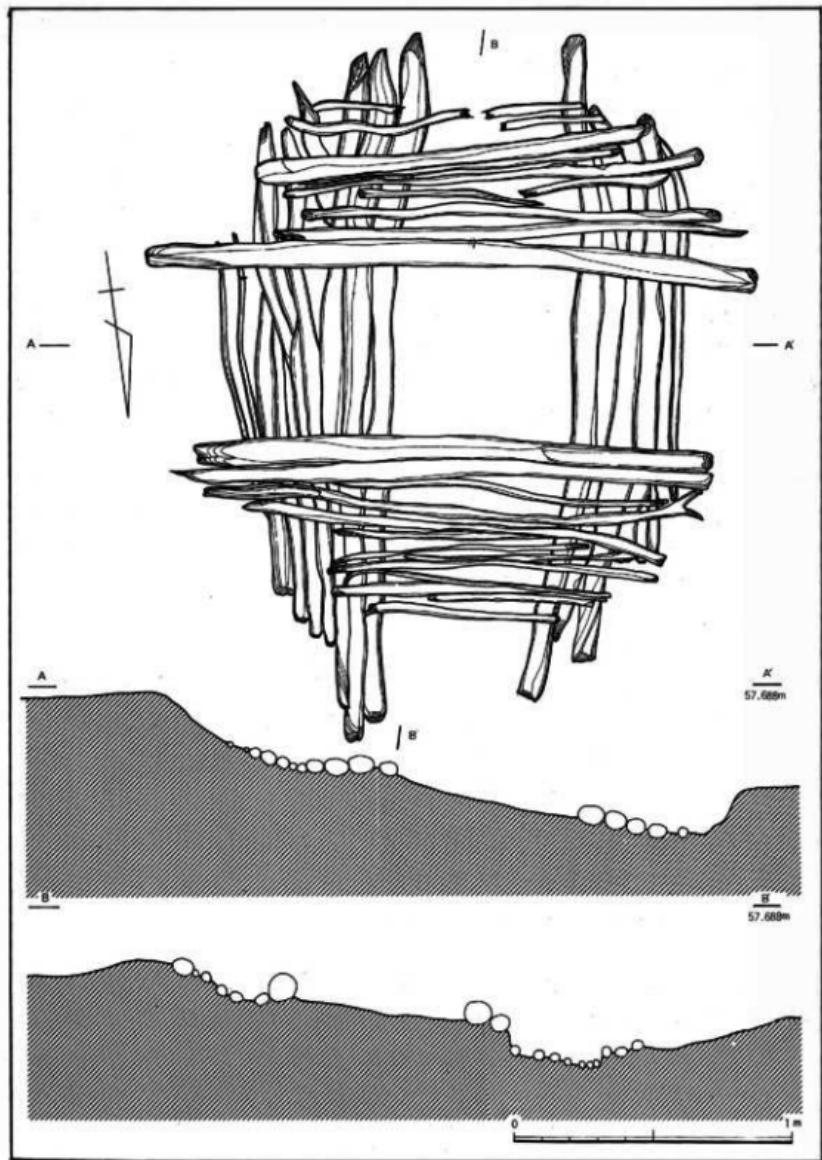
第10図 木組遺構

これは、第4トレンチ拡張区の西壁近くに位置し、第2号集石遺構を除去した後に検出された遺構である。ほぼ東西南北方向に木材が井桁に組まれ、一見井戸枠を想像させる。最大幅は、東西方向で2.9m、南北方向で2.55mを計り全体としては北西方向に傾斜している。以下、東方向に並んでいる木材を便宜上東木群とし、西南北方向も同様とする(第10図)。

各木群とも内から外方向へ移るにつれて長木から短木を配しており全体として円に近づけようとする意図がうかがえる。また、これらは、縄などで結ばれておらず、組み合せられただけであり相対的に太いものと細いものに区分することもできる。東西両木群の上に南北両木群が乗る形になっており、その圧力のため、下位の木群では、木が当った部分が凹んでいる。

以下各木群について説明を加える。まず、東木群であるが、径10cmほどのもの(主木という)と数cmのもの(副本という)とに区別することが出来るが、主構成物は前者であり、後者はわずかに2本である。西木群も東木群と同様に主木が主体となっており、東西両木群はその構成が強固のように観察できる。一方、南木群は、その木数において副本(9本)が上回っており、主木はわずかに2本である。同様のことは北木群についても言え、主木2本、副本11本である。

各木材について観察すると、主木はほとんど二次加工が加えられており、半裁されたり、先端が尖って杭状に作られたり、六角などの面取りも行っているものもある。これに比べて副本は、伐採されたままのものが多い。

なお、この木組遺構の中央には若干の砂が認められ、他の地区と様子を異にしているが、その下部

には何の施設も検出できず、少くとも掘りぬき井戸とは考えられない。

に井桁状を志向しているが井戸ではなく、むしろ湧水地点などにおける足場のようなものであったと考えられるが類例があれば御教示願いたい。

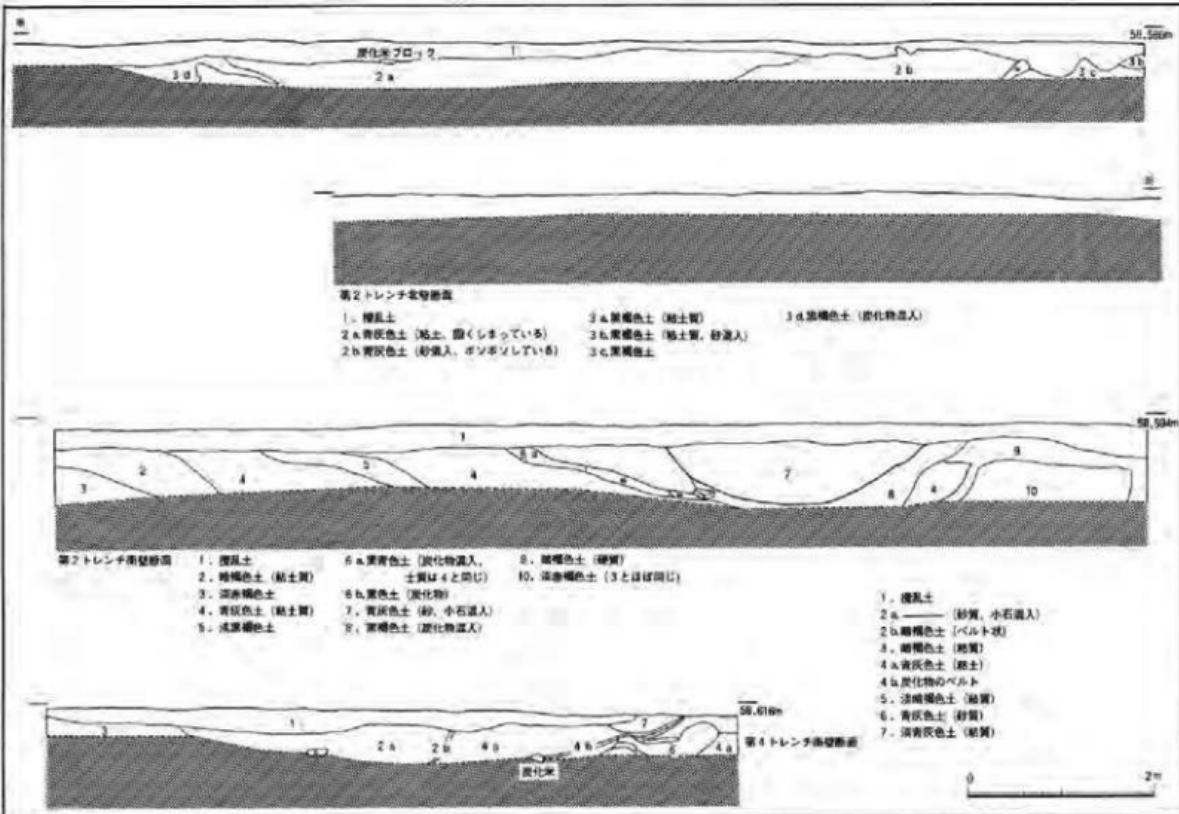
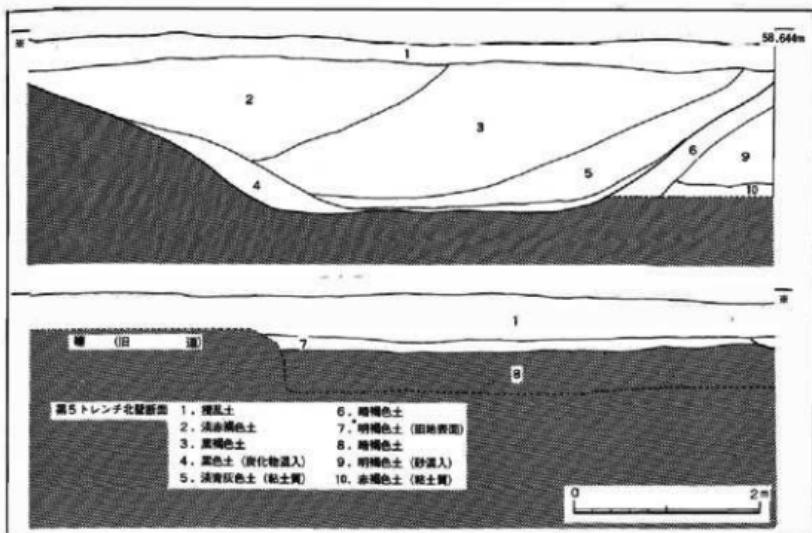
第12図 トレンチ土層断面図 (2)

第3次調査において設定した各トレンチの断面観察を行うと常に、その層位が土壘の西麓付近に向って傾いていることに気付くのであるが、はたしてこれは何を示しているのかという疑問がわいてくるのである。ここではこれを一括して取扱うこととする。しかし、その調査地区がプール工事地点のみという制約が大きく十分な結論には至っていないことをはじめおことわりをしておきたい。以下、各トレンチの所見について述べて行くこととする（第11・12図）。

このトレンチの断面図は南北両面にあるので、観察が容易である。まず、一見してわかるることは、南壁の土層は、土壘の麓部付近に向って傾斜していることである。特に東方向でその傾向が著しい。この中の鍵層は、第6a、6bそして8層である。第2号集石はこれら以上の層中に含まれるのである。一方、北壁での鍵層は3d層であるが、3a、3b、3cの各層もこれに類似している。そして、いずれも中央に向って傾斜している。しかし、この両壁の鍵層は必ずしも同一とはいえない。何故ならば、第2トレンチ中央部分で、前者の6a、6b、8層は立ち上ってしまうからである。これは発掘時点でのまぎれもない事実である。よってこの意味では、二つの鍵層は違うものといえる。ただ、本質的（時代的）に異なるのかどうか決しがたいが、炭化物の混入の度合は、南壁の土層の方が多い。なお、南壁断面第7層の上幅は2.78m、深さは70cmである。

このトレンチは最大1.9m（階段掘）ほどまで掘り込んだが、北壁断面に示される通り、大きな落ち込みを観察することが出来る。仮に第4層下面を底面と考えれば、上幅8.24m、深さ1.7mを測る。各層は比較的単一土色・土性より成り、自然堆積を思わせるが、第6、9、10層などは人工的盛土と考えられるし、第8層は安定した層で地山とも考えられるが、付近より若干高いのが気になる。

以上、各トレンチについては述べてきたが、ある時点においてこの土壘下には、凹んだ状態で安定していたことは歴然としている。これが、溝や池なのかあるいは他の施設なのかについては速断できないが、この土壘形成前（直前あるいは併行かもしれないが）にこの施設の存在があったことになる。

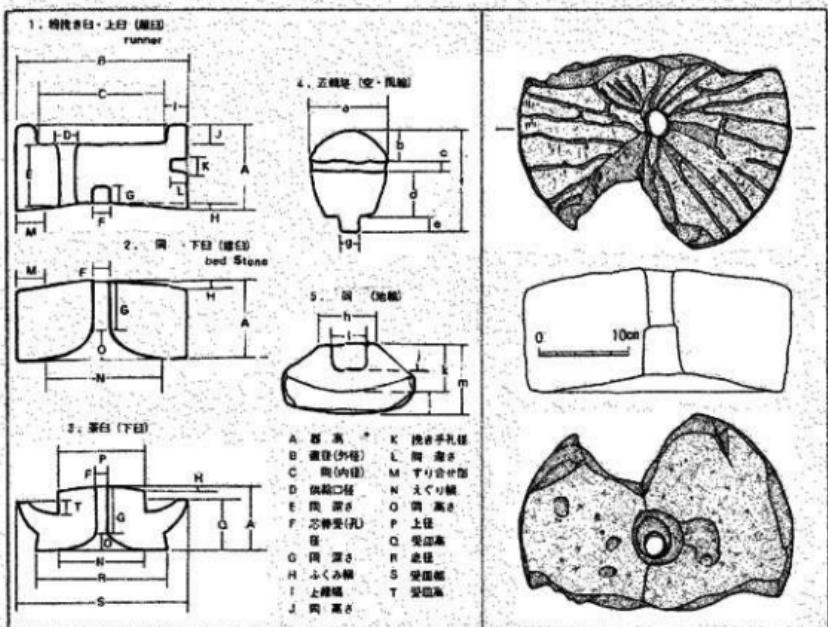
第14図 石臼類・五輪塔形測量所

粉挽き臼 (資料No.11とNo.14の結合) 下臼

空・風輪と火輪が約2mの間隔で発見された。空・風輪は分離しておらず、火輪の凹みにさし込むように作られている。全体高さ35.7cm、幅34.5×34.0cmであり、第14図のa～mはそれぞれ、18.4cm、

7.5cm, 2.3cm, 9.9cm, 3.9cm, 23.6cm, 4.4cm, 15.1cm, 8.7cm, 6.3cm, 10.8cm, 5.2cm, 16cmを測る。石質は凝灰岩であろう。

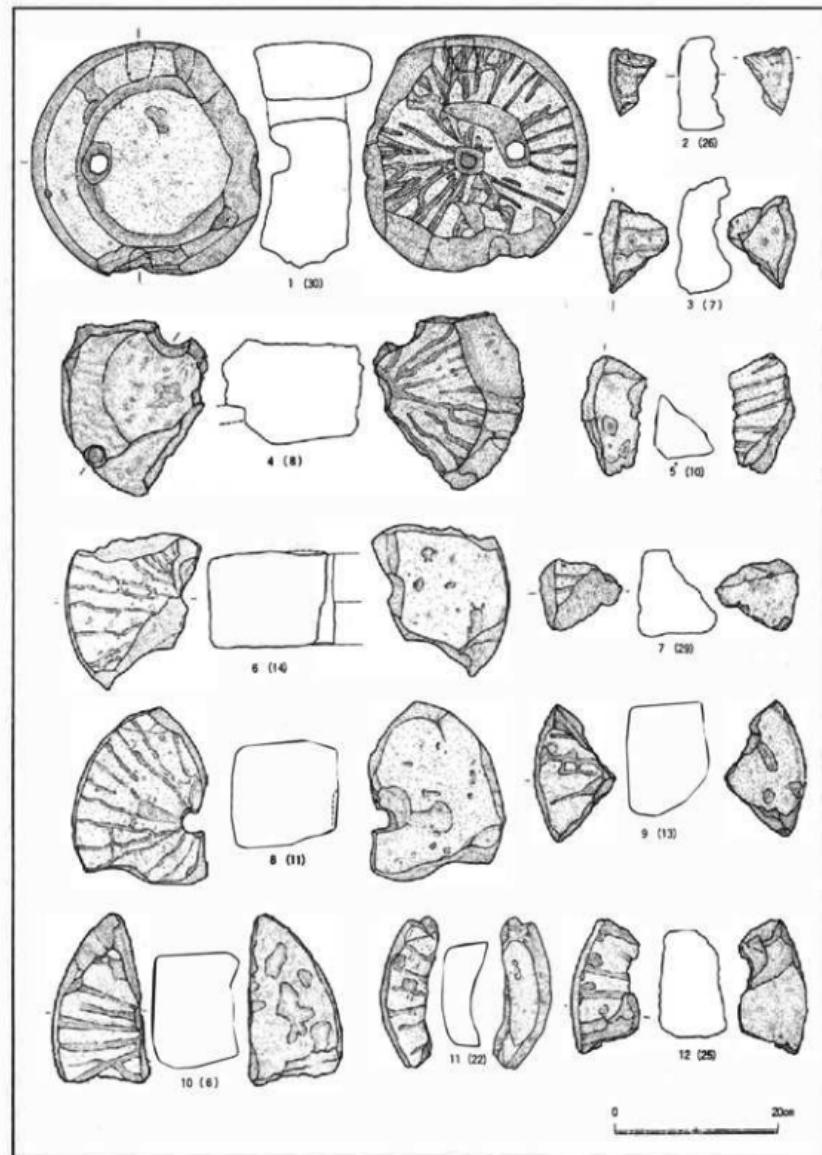
第15図 石製品 (1) 石臼類の断面図は1を除き、上部上面である () 内は資料No.

完形品は1点もなくいずれも破片であるが、火を受けたものもあり放棄時の様子がうかがえる。上臼が7点、下臼が15点であり、前者の平均器高は約14.8cm、平均直径は約30.8cm、後者のそれは、約12.9cm、約30.5cmである。各の磨り合せ部はよく磨滅しており使用度の高さを物語る。上臼には、芯棒受けが貫通孔と盲孔のものの2種があり挽き手孔を2つ持つ特例もある。底面には物くぼりがあり主として左回転であることがわかる。下臼は、えぐりの大小や芯棒孔の形態によって分類することが可能である。前者ではえぐりのほとんどないものと器高の3分の1以上をえぐっているものがあり、後者では、円柱状のものと階段状に上部が狭くなるものがある。また上下臼共にふくみの大小によって区分することもできる。石質は安山岩が多い。

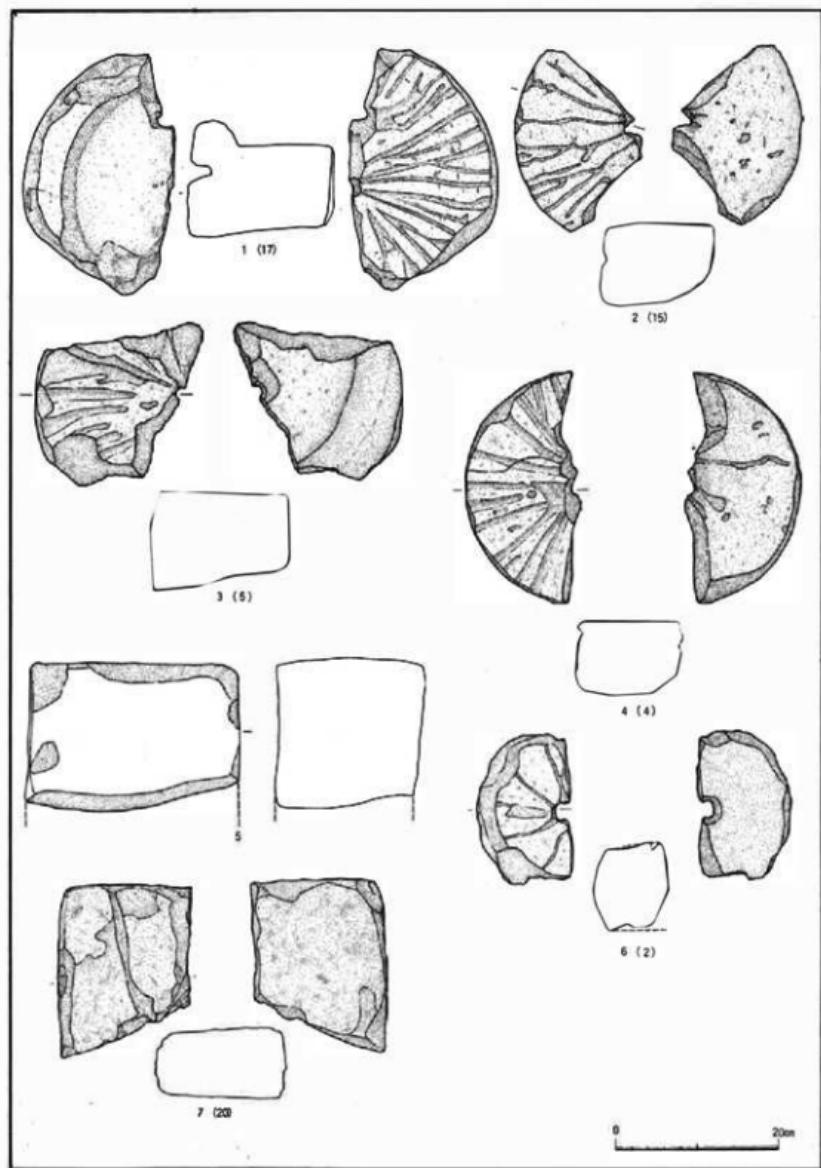
第17図 石製品 (3)

第17図5は長軸18.2cm, 短軸26.0cm, 厚さ18.3cm, 7のそれは21.2cm, 16.3cm, 8.7cmを測り墓碑と思われる片面にはのみ痕がある。凝灰岩製品。

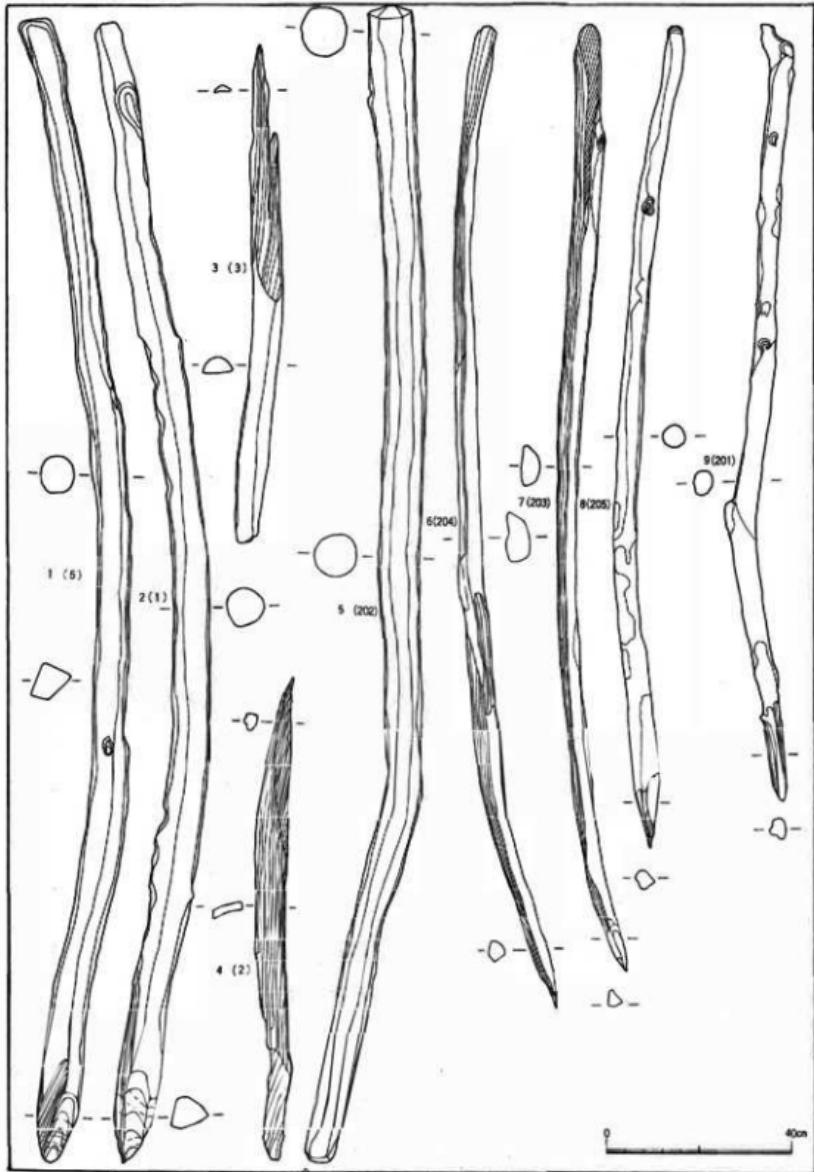
第18図 木製品 (1) 1~4:木組造棧束木群 5~9:木組造棧西木群 (内は資料6)

木組造構内出土の木材は先端を杭状に尖らせたものや両端を多角形に面取りしたものに大別される。その切り口（削り口）はいかにも鋭利であり、刃部のすぐれた刀物で加工されたことを知りうる。この他に小枝様の多数の木（副木）が共伴していることは既述の通りである。なお、表に掲げたものは実測図を作成した資料（主木が中心）に限られている。
