福島県文化財調査報告書第54集

関和久遺跡 IV

—史跡指定調査概報—

福島県教育委員会

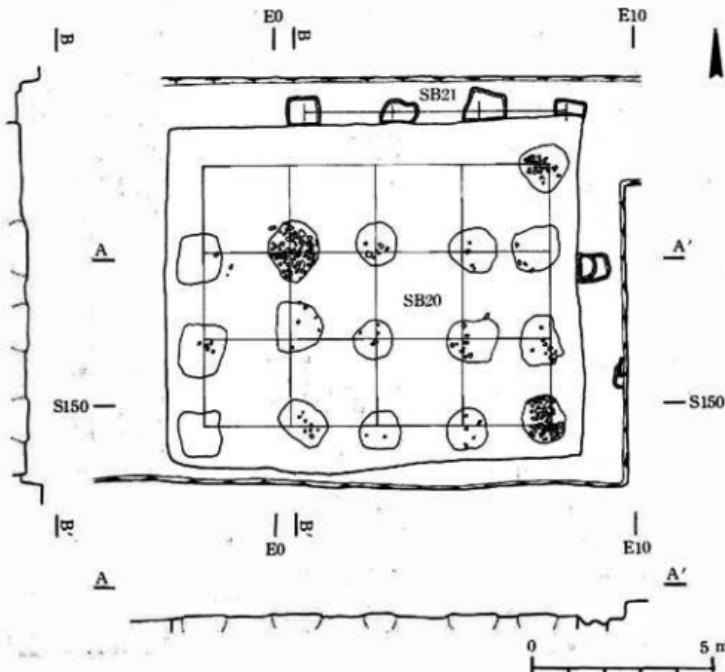
第3図 SB20・21建物跡

を円形又は隅丸方形に掘りくぼめ、内面に凝灰岩を置いて根石としたものが7カ所、根石は失われているが黒土の落ち込みとして判別し得る据え方9カ所が検出された。残り4カ所は痕跡をとどめていない。

建物の規模は、桁行4間・9.60m(32尺)、梁間3間・7.20m(28尺)で、礎石を有する建物跡であり、建物内部の各柱通りの位置にも礎石が据え付けられていた所謂ベタ柱である。柱間寸法は、礎石が失われている現在厳密な計測はできないが、桁行・梁間共に1間2.40m(8尺)であるらしい。

この建物跡は、全面に掘り込み地業があり、断ち割りの結果黄・黒色土互層の4枚から成る厚さ40cmの版築を施していることが判明している。礎石はもち論根石の多くが除去され、据え方の底面がわずかに残る程度の遺存状況なので、昭和28年の耕地整理で上面が削除されていることは明らかである。

地山のローム層(水積火山灰)は、わずかに東へ傾斜しており、西では地山と版築土上面は同一レベルであるが、東では地山が低くなるために版築土が地山より15cm高く、基壇状を呈している。

掘り込み地業の規模は、東西11.50m、南北9.50m、面積109.25m²である。建物の方位角は、ほ

S B21建物跡（第3図・図版4）はS B20建物跡の掘り込み地業によって消滅しているが、僅かに掘り方4カ所が残存し、検出された。知り得る規模は東西3間・7.20m（24尺）で、柱間寸法は2.40m（8尺）が知られるのみで、南北規模・建物の向きは不明である。S B20建物跡に先行する建物跡であることは明らかであるが、性格は不明である。

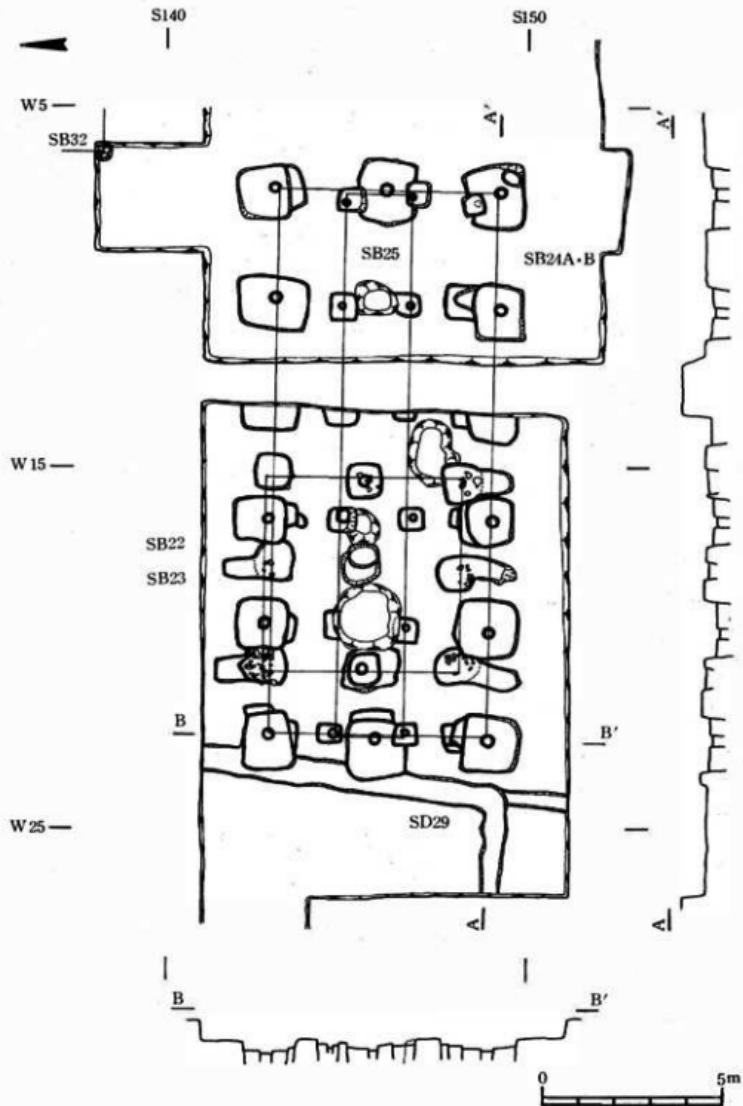
第4図 SB22・23・24 A-B・25建物跡

2) S B22・23・24A・B・25建物跡（第4図・図版6・7・8）

S B22・23・24A・24B・25建物跡の前後関係を述べると次の通りである。

5棟のうち最初に建てられたのはS B22掘立建物跡で、2間×2間の規模である。この建物の掘り方には抜き取り穴があり、掘立柱を抜き去った後掘り方を利用して据え方を掘りくぼめ、根石を据えて礎石を置き、S B22建物跡と同規模のS B23礎石建物跡を建てている。根石は5カ所遺存している。

次いで、このS B23建物跡の据え方・根石を切ってS B24A掘立建物跡が建てられた。この掘り方は、確かに痕跡をとどめる程度で、規模はS B24B建物跡と同一とみても誤りはない。

次にS B24A建物跡と同位置・同規模でS B24B建物跡が建てられた。この構造は保存が良好で、柱間寸法は正確に計測が可能である。即ち5間×2間の東西棟で、柱間寸法は10尺等間、廂の付かない官衙風の建物である。

最後にS B25掘立建物跡が、S B24B掘立建物跡の掘り方を切って建てられている。

これまでの例から桁行5間と想定して拡張し、床土を除去して精査を進めると、掘り方の切り合いと根石との重複等複雑な様相を呈してきた。後世の溝・穴による擾乱混入土を除去して精査を進めるに従い、SB22掘立建物跡とSB23礎石建物跡が同一位置の建て替え、SB24A・B掘立建物跡でも同一位置で建て替え、そして別にSB25掘立建物跡の計5棟が前後して重複していることがわかった。時期は、SB22→23→24A→24B→25建物跡の順であることも、切り合いの精査から明らかである。この判断は掘り方の断ち割り所見とも矛盾しない。

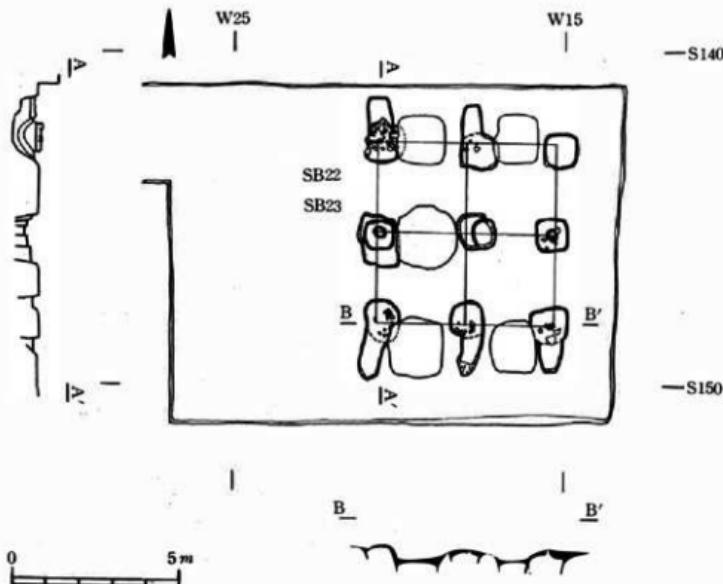
第5図 SB22・23建物跡

S B22建物跡（第5図・図版9）は、東西2間・5.4m×南北2間・5.4m、柱間2.7m（9尺）の正方形の建物で、中心にも柱が存在した痕跡がある。建物は南面するものとみて方位角は真東線上に乗る。この建物跡は掘立建物跡で、掘り方は1m×1.2m前後の隅丸長方形で、何れも柱の抜き取り穴が付いている。抜き取り穴は、北列は北側に、南列は南側に付き、その大きさは50cm×1.0mといどである。

S B23建物跡（第5図・図版9）は、S B22建物跡の掘り方の上に建設された建物跡で、規模は前者と共に東西2間・5.40m×南北2間・5.40m、柱間2.70m（9尺）である。方位角も真東線上に乘り、南面するものとみられる。なお、建物の中心にも柱が存在した痕跡がある。この建物跡が前者と異なる点は、礎石建物跡である点で、S B22建物跡の北1東3掘り方を断ち割った結果（図版14）、S B22建物跡の柱を抜き取り、掘り方を埋めた後にS B23建物跡の据え方を掘りくぼめ、根石を置いていることが明らかにされた。

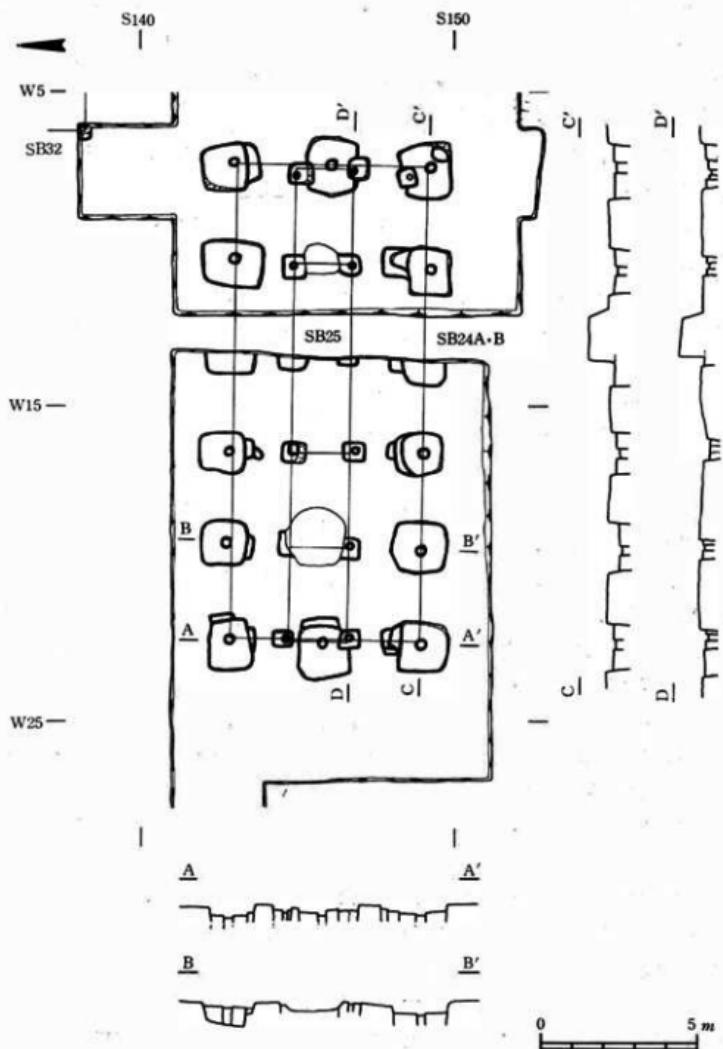
第6図 SB24A・B. 25建物跡

S B24A・B建物跡（第6図・図版7・8）は、掘立建物跡で、同一位置で同一規模の建て替えが行われ、S B24A建物跡の後にS B24B建物跡が建てられた。前者の掘り方は、後者の掘り方によつてほぼ完全に食われているが、7カ所でS B24A建物跡の掘り方の一部が、僅かに残されている。S B24A建物跡を検討する数値はないが、S B24B建物跡と全く同規格とみて差支えないと判断される。

S B24B建物跡の保存は良好である。掘り方の大きさは、平均1.60m×1.80mのやや長方形で、鞋にかかる3カ所を除き12カ所の掘り方で柱の当りが検出されている。

建物の規模は、桁行5間・15.0m（50尺）、梁間2間・6.0m（20尺）の東西棟である。柱間は3.0m（10尺）等間である。北1東5の掘り方を断ち割った結果、（図版13）、地山表面からの深さ約70cmで、黒・黄色互層の埋め土が6枚あり、柱の太さは径35cmである。建物の方位角は、真東線から1度0分南にふれる。

S B25建物跡（第6図・図版7・8）は、桁行5間・15.0m（50尺）、梁間1間・1.80m（6尺）

で、柱間は桁行で10尺、梁間で6尺である。建物の方位角はほぼ真東線上に乗る東西棟である。この建物の掘り方は、一辺60cmといどの方形で、柱位置が8カ所で確認できる。柱の径は平均20cmである。

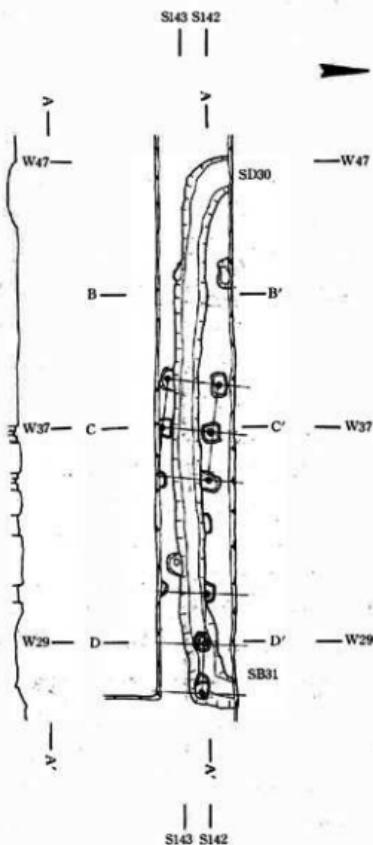
第7図 S D30小溝跡 S B31・33建物跡

この2棟の建物跡は、SD30小溝を掘り上げ中に発見したもので、溝跡と建物跡の前後関係については明確でない。

SB31建物跡（第7図・図版20）は、掘り方4カ所が発見されたのみである。幅3mのFMライン・トレンチにかかる極く一部に過ぎないが、東西2間・3.60m（12尺）×南北1間・1.80m（6尺）以上で、掘立の南北棟かと思われる。柱間は1間・1.80m（6尺）である。掘り方は60cm×80cmの長方形で、柱位置がわかる。柱の径は25cm平均である。方位角は4度0分東にふれる。

SB33建物跡（第7図・図版21）は、SB31建物跡の西に連なる位置にあり、掘り方6カ所が検出されている。規格はSB31建物跡と全く一致する。つまり、東西2間・3.60m（12尺）×南北1間・1.80m（6尺）以上で、掘立の南北棟かと思われる。柱間は1間・1.80m（6尺）である。掘り方・柱の太さもSB31建物跡と共通であり、両建物跡の東西の柱通りは一線上にあり、柱間も1間1.80m（6尺）と一致するところから、あるいは両者は一つの掘立建物跡である可能性もある。その場合は、身舎・廐から成る東西棟になる。発掘部分が狭少で、建物平面の大部分は調査区域外であるから、これだけで建物の規模・性格は判断できない。

S D 30小溝跡（第7図・図版16・17）

FMライントレンチ（S141～144）内のW27からW47にかけて細長い「コ」の字状に検出された小溝で、何らかの建造物に伴う遺構と考えられる。全体の形状は方形になると考えられ、今回検出した部分はその南東コーナーから南西コーナーまでで、南辺は直線ではなく幾分外側に張り出している。

コーナーからコーナーまでの長さは中心～中心で20m、幅は上端で1.0m～1.20m、下端で50cm～60cm、深さは40cmから60cmで断面は逆台形を呈する。東西両コーナーはほぼ直角に屈曲して、それぞれ北に延びている。

溝内堆積土中及び上面からは軒平瓦を含む多量の平瓦片や2種類の複弁蓮華文刺丸瓦、及び土師器、須恵器破片が出土し、FM65からは円面鏡の破片も出土している。溝内埋土は大別して2層で暗褐色・黒褐色土である。

南東コーナーの埋土上面には破壊され動かされた礎石塊が検出されている。本遺構はSB31・33の掘立柱建物跡を切っている。

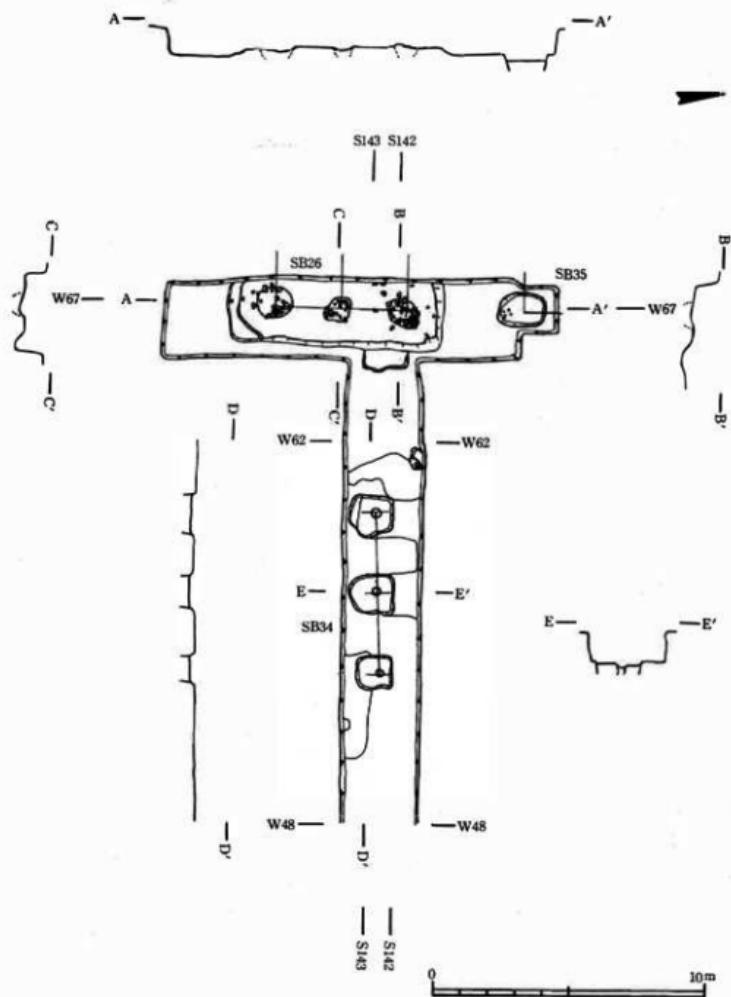
第8図 SB26・34・35建物跡

FMライン・トレンチ西端で発見された遺構である。真北・真東に設定した調査基準線に乗る礎石建物跡で、掘り込み地業上に据え方を梢円形に掘りくぼめ、内部に花崗岩の割り石を詰めて根石としたものが、南北に並んで3カ所検出されている。即ち東1柱列3カ所以外は調査地区外となる。建物の規模は、南北2間・4.80m（16尺）、東西は不明である。柱間は、1間2.40m（8尺）である。掘り込み地業の規模は、南北7.80m、東西は不明である。整地層に掘り込んでいたため周りを掘り下げたので、一見基壇状に見えるが、断ち切った結果掘り込みの断面は底からの立ち上がりが外に開くので、基壇状版築ではなく掘り込み地業であることは明らかである。版築は厚さ40cmで、黄・黒色土が互層で10枚ある。なお、調査中の掘り過ぎで版築土2枚を削っているので、計12枚となる。根石に用いた花崗岩割り石が、掘り込み地業上面に散乱しているのは、昭和28年の耕地整理によるものであろう。根石の状況から、耕地整理の際は礎石が除去されたのみで、版築土そのものはそれ程削除されていないようである。

なお、この建物跡のすぐ西側に並ぶ位置に前年検出されたSB10礎石建物跡との関係であるが、SB26建物跡が方2間とみた場合は、両者の間隔は約11.0mで、SB11礎石建物跡・SB10礎石建物跡・SB26礎石建物跡の3者は、東西に約11.0m等間で並列することになる。

SB35建物跡（第8図・図版26）は、掘り方一カ所が検出されたのみで拡張していない。掘り方は1.70m×1.30mの梢円形で、柱位置も明らかである。ローム層の地山に掘り方を掘り、埋め土の上層には多量の瓦片が入っており、当初瓦溜めかと見られた。この建物跡は、掘り方の大きさからみて、SB24A・B掘立建物跡と同程度のものであろうとみられる。

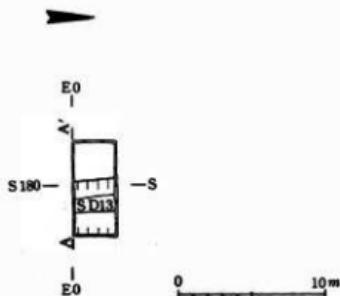
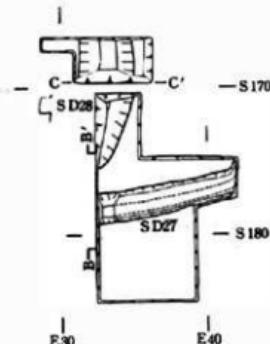
第9図 S D13・27・28大溝跡

東西大溝SD13（第9・10図・図版27）ではEOの位置で3m・南北大溝SD28（第9・10図・図版28～31）ではSB142・150・171の位置でそれぞれ3mずつ、さらにSD13とSD28の屈曲部で

5m, S D13とS D27の屈曲部で9m, 計5ヶ所を・26mを掘り上げた・E Oの位置の大溝跡は、西壁で上幅3.6m, 底幅1.0mで、現地表面と地山からの深さはそれぞれ1.95m, 1.35mであり、底は前年と同様に平で逆台形状の断面を呈し、肩部から上は、やや開いている。S 171の位置の大溝跡、S D28(第9・10図・図版28~31)は、南壁で上幅3.8m, 底幅1.2mで、深さは現地表面から2.52m、地山から1.8mで、底の形状はS D13と同様である。S 150の位置では、上幅3.4m, 底幅1.2mであるが深さは完掘できなかったため不明である。さらにS 143の位置の大溝跡S D28(第9・10図・図版28~31)は、他の部分と異なり掘り方が二時期に行われた様相を示している。西側が、北壁で上幅1.5m, 底幅0.9mで、深さは現地表面から1.2m、地山から0.5m、東側が上幅1.9m, 底幅0.8m、深さは現地表面から1.45m、地山から0.7mである。次にS D27大溝跡(第9・10図・図版32~34)は、上幅2m, 底幅0.7m、深さは現地表面から1.74m、地山から0.98mで、E 42の位置でゆるやかに北へ屈曲し、真北線上にある農道下に入っている。S D13・SD28大溝跡の屈曲部(第9図・図版29)は、外側肩部だけの検出であるが直角に曲らず、ゆるやかなカーブを画き、やや東にふれる様相を示している。大溝跡の堆積上は、大きく分けて4~5層認められ、底部につれて小礫を含み粘性の強い黒褐色土の堆積がみられる。ただS 143の位置では、他と比べて礫の量が非常に多い。大溝跡からの出土遺物は、S D13・27・28大溝跡とも平瓦片が大部分を占め、他に土師・須恵器

の小破片が含まれている。そのうちで、SD13大溝跡の肩部より内面黒色処理の土師器杯（国分寺下層式）がほぼ完形で出土している。大溝跡の深さは、S171の位置が最も深く、北につれて浅くなっている。またSD13は、東へ傾斜しているが、SD27大溝跡で浅くなっている。このことから、SD13・28大溝跡の屈曲部（南東コーナー）が最も深くなると考えられる。従って、この部分に湛水したものを排水のため、小規模なSD27をもって東方へ導いたものと解される。

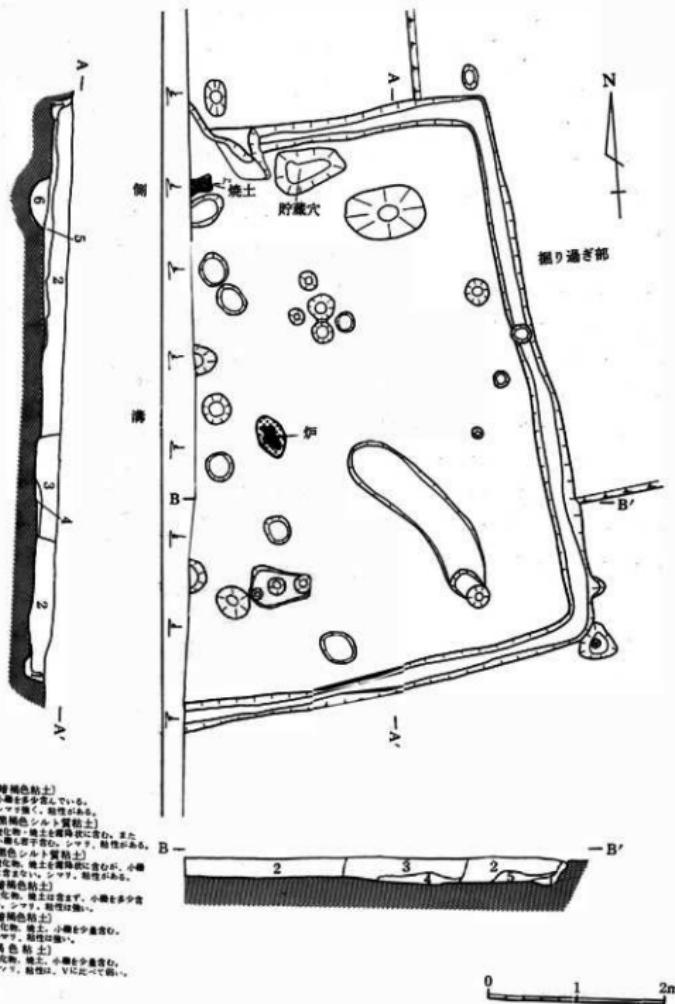
第11圖 SI 36竅穴住居跡

大溝の南西コーナーから約3町目にあたるS180地点で検出されたものである。住居址の西半分は、側溝および畦になっているため全容を把握することができなかった。主軸は真北より約80°西へ偏している。プランは、東辺6.2m、南辺・北辺は計測可能な範囲でそれぞれ4.7m、3.3mであり、ほぼ方形を呈するものと考えられる。覆土の堆積状態は20cmの大の石が多量に混入し、人為的様相を強く示している。壁は平均して20~25cmを計り、ほぼ垂直である。また壁沿いには、U字状を呈した幅20~25cm、深さ5cm程の溝がめぐっている。床面は地山面をたたき上げたもので、貼床などの施設は認められなかった。かまどは、北壁に構築されている。右袖部は崩壊しており、復元計測値は長さ約70cm、幅約30cmである。右袖以外は、側溝の下であり詳細は不明である。貯蔵穴は、径80cm×50cm、深さ10cmでかまどの右側に設けられている。さらに住居のほぼ中央部には、径50cm×30cmの炉跡が検出された。床面におけるピットは、計27個検出されたが柱穴としてとらえられるものはなかった。遺物は、貯蔵穴、かまど付近に集中しており、土師器壺、甕、杯がそれぞれ1・2・4個体分出土している。

3m×6mのトレンチで調査し、この部分掘り過ぎのため一部壁を失っている。竪穴住居跡の西辺が水路によって切られており、全容は把握し得ない。カマドは、右袖の一部が残存するのみで蛙の下になる。カマド右側にピット2カ所あり、土師器壺・杯が発見された。周溝と円形ピット13個、周溝に1個、壁外に2個計16個ある。

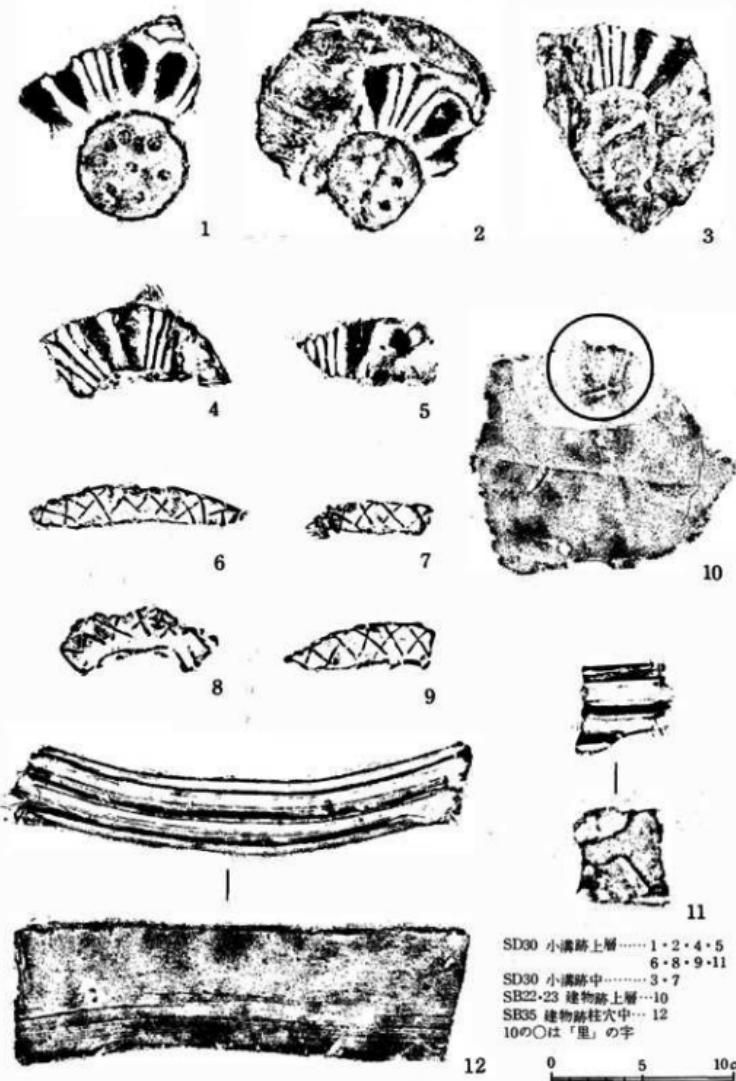
第12図 出土瓦拓本

軒丸瓦第一類が包含層第III層より4点出土している。すべての破片が火を受けている。この軒丸瓦は(1+6)個の蓮子を有する六葉の複弁蓮花文軒丸瓦で、現存する完形品では径18.5cmを計る。文様の上で特徴は各弁の間にY字形の間弁を有し、内斜面の周縁帯にX字状の交叉隆線を廻らす点にある。丸瓦と瓦当の接合時に丸瓦広端部凹面にヘラキズを付するものもある。

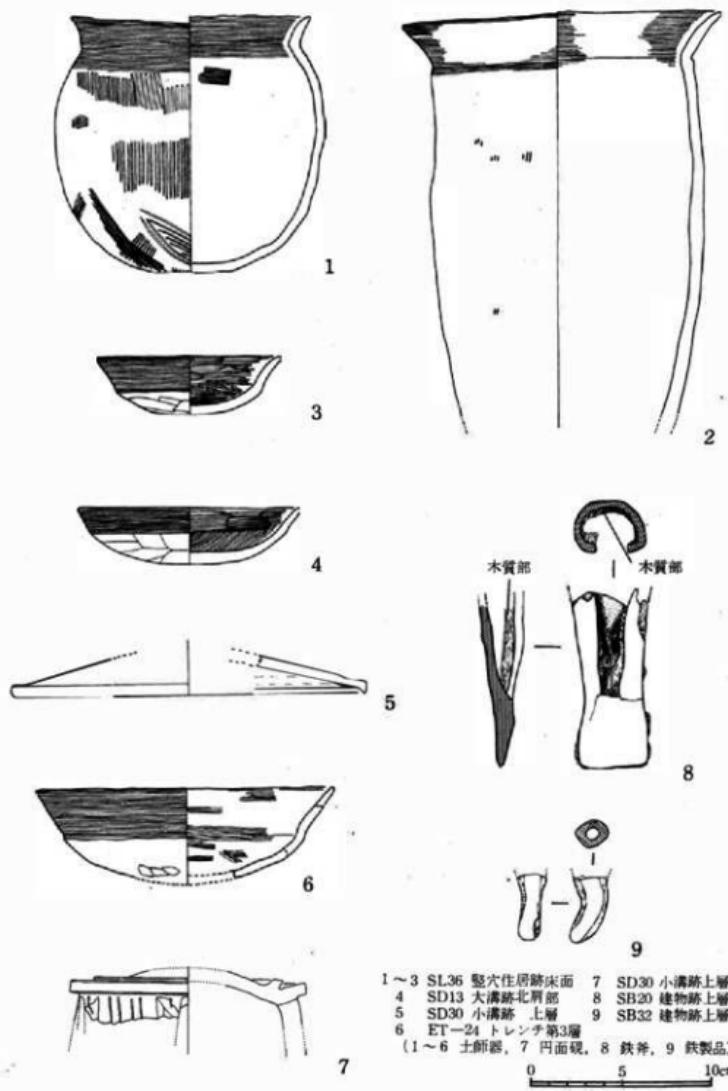
第13図 遺物実測図

土師器壺（第13図の1・図版43）。かまど石袖部より出土したもので、口径13.1cm、高さ13.9cm、最大径は肩部中央で14.6cmを計る。底部は平底風丸底の形状を呈する。胎土は砂が殆んど含まれず、よく精製されている。焼成は良好であり、器厚は薄手である。外面中央部での剥離がかなり認められるが、体部より底部に到るまで刷毛目調整が施されている。また、口縁部より頸部にかけて内外面とも横ナデ調整、さらに内面体部には指ナデが施されている。

土師器甕（第13図の2・図版43）。かまど付近床面より出土したものであるが欠損しており、残存度は約5%である。

復元した計測値は、口径17.2cm、残存器高22cm、底部は欠損している。頸部に段を有し、口縁部はくの字状に外反する形状を呈する。胎土は粗砂を多量に含んでおり、また焼成は悪い。体部は非常に荒れており、剥離が顕著である。口縁部内外面は、横ナデ調整が施されている。体部は外面にわずかに刷毛目調整が認められるが、内面は全体が剥離しており不明である。

遺物は平瓦片、土師・須恵器片であるが、量が少く、その殆どが小破片である。そのなかで、北側肩部より、土師器杯（第13図の4・図版43）がほぼ完形で出土している。口径12.1cm、高さ3.1cmを計り、体部はくびれて、わずかに段が認められ段から上が外傾している。底部は平底風丸底である。内面は黒色処理が施されている。胎土は微砂をわずかに含んでいるが良好である。また、焼成も良好である。

遺物は、ほかの遺構に比べて量が多い。土師器が大部分を占めているが、そのほとんどが小破片である。杯には、有段のものが認められる。また、台付杯や甕の破片も出土している。復元可能なものとしては、土師器蓋（第13図の5・図版43）がある。小溝上層より出土したもので、約16%の破片であるが、復元計測すると径19.4cm、厚さ0.6cmである。内外面とも黒色処理が施されている。

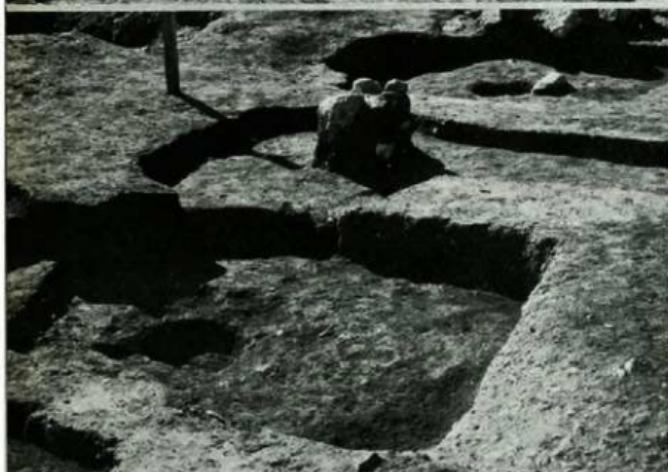
図版13

S B24B北1東5

掘り方断ち割り

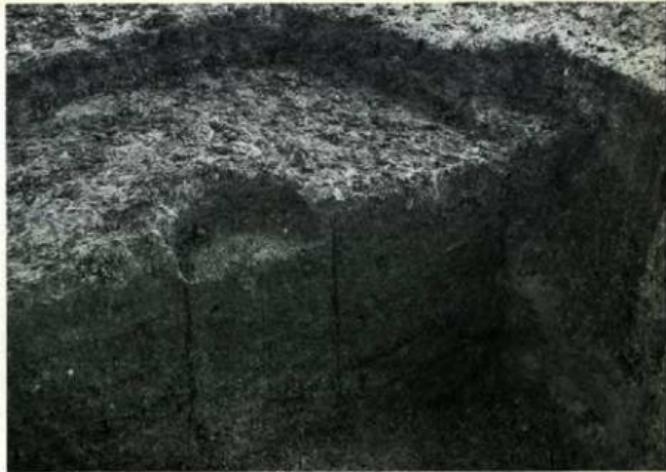
図版14

S B22・23北1東3

掘り方断ち割り

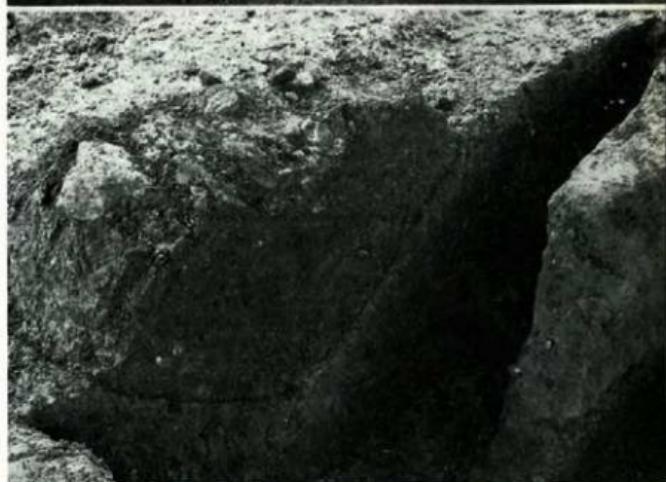
図版15

FMライントレンチ（S141～144）内のW23から東群建物跡の西端を南北に延び、S149から西に屈曲してW27まで検出され、さらに西に延びていく小溝である。また屈曲部から曲らずに南に延びる小溝も検出され、これは屈曲する溝に切られている。これらの2つの小溝を総称してSD29とする。本遺構はSB24建物跡に切られている。

幅は東溝で70～75cm、南溝で55～60cm、南に延びる小溝は45～50cmで、完掘しない為に深さは不明である。

S B24A・B建物跡

と S D29小溝跡

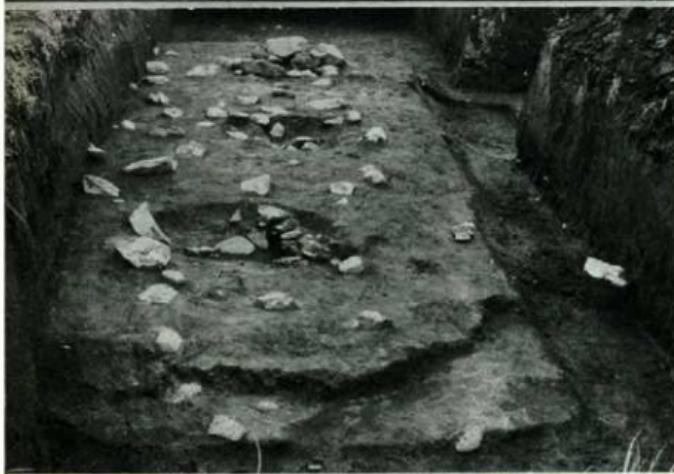
図版25

FMライン・トレチ西端において、花崗岩礎片が多数存在するのを発見し、南北に拡張した結果、版築による掘込み地業であることがわかり、根石据え方3カ所が検出され、東西棟の東妻と判断された。断ち割りにより12枚の黄・黒互層が観察され、遺物を包含する黒土層中に版築していることが判明した。

S B26建物跡

掘り込み地盤版築

断ち割り

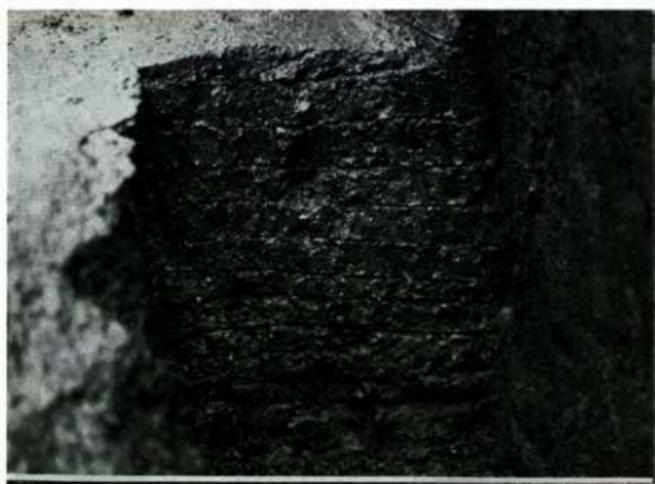
図版26

S B35建物跡

掘り方

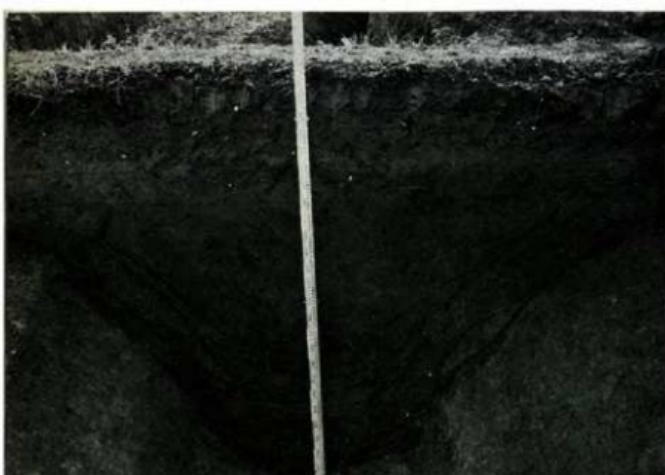
図版29
SD28大溝跡
屈曲部

その結果、幅3m・深さ1.6m、地表からの深さ2.6mと前年発掘の大溝と同一規模で、しかもSD13へ向かって屈曲する状態が検出された。これにより、東辺を限る大溝はSD28であることが明らかとなり、南東屈曲部以東の溝は規模も小さく排水溝の機能を有するものと判断された。

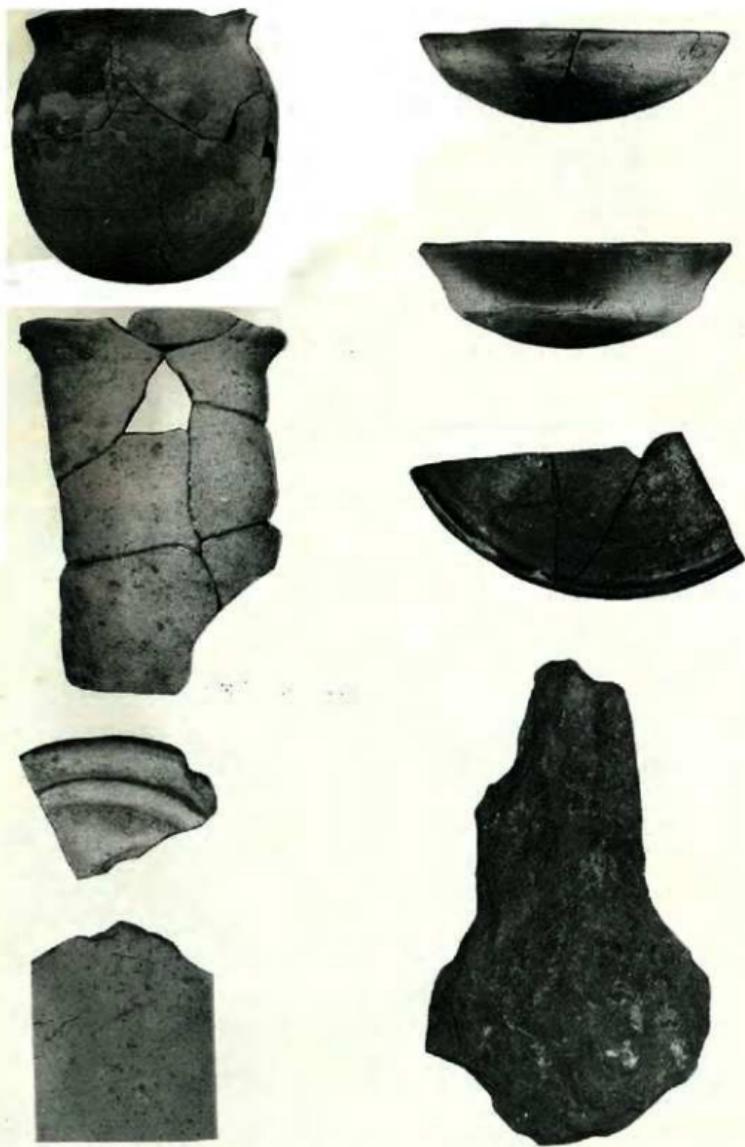
圖版43 土師器壺、甕、盆、蓋、圓面鏡、文字瓦、打製石斧

FM65より1点出土している。陸の1部と周縁部の1部程度が残存しているのみで脚部は欠損して器高は不明である。外縁突出部の径は12.9cm、平縁でわずかに斜上方に向いている。内縁の突出外径は10.3cm、内径は9.3cmを計り、貼りつけてある。陸は周縁が低く中心にむかってしだいに高度を増している。海の部分が退化し、陸の周縁部が壘地となって海の役割をなしたものと思われ、その周縁部には付着した墨が観察される。脚部には破片両端に2つの窓が観察され、全体を復元すれば6つの窓を持っていたと考えられる。窓と窓の間には2本1単位で8本の刻線が継につけられている。胎土は良好で焼成は堅緻、暗灰色を呈している。

縄文時代の打製石斧（図版43）がFL22より出土している。刃部最大幅10.6cm、柄部幅6.4cmで、基部欠損により全長は不明である。粘板岩製で585gを量る。他に砥石片1点が出土している。
