群馬県近世寺社総合調査 報 告 書

—歴史的建造物を中心に—

《寺 院 編》

群 馬 県

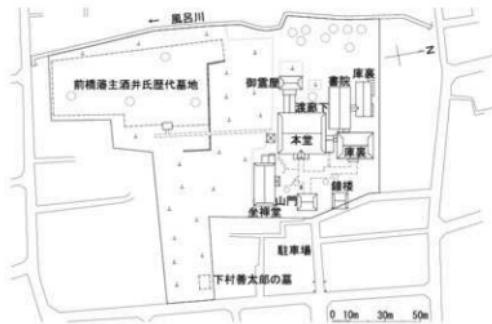
図 1-1 配置図

位置·配置(图1-1、写1-1)

龍海院は、前橋城趾（県庁）の南東方向1kmに位置する曹洞宗の寺院である。参道は境内東に延び、かつては参道両側に土塁が築造されていた。

参道入口に門があり、その先に山門、本堂が配置されている。本堂西側に檀家の位牌堂その奥に酒井家歴代の位牌が安置された御靈屋がある。書院、庫裏、東堂寮は平成4～6年(1992～1994)に改築されている。また、平成25年(2013)、28年(2016)に庫裏が増築されている。本堂の東側に座禅道、山門、鐘楼が配置されている。墓地は本堂南側から西及び東側にかけて配置され、その中に酒井家歴代墓所、下村家墓地(初代前橋市長下村善太郎)がある。かつては境内東側に門があり、山門から本堂へ直線的に配置されていた。

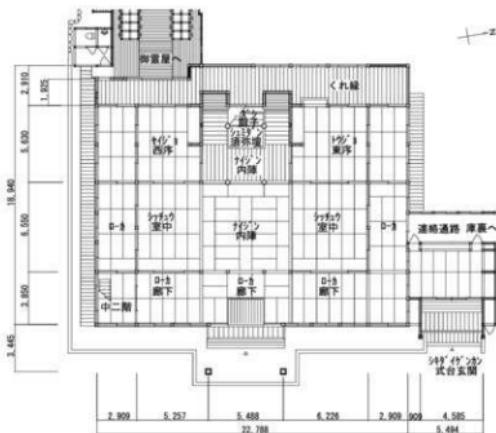
图 1-2 平面图(本堂)

本堂 (図1-2、表1-2、写1-2~1-7)

建造年代は、棟札によれば文政12年(1829)である。

正面22.79m、側面18.94mの入母屋造、桟瓦葺、向拝付、東面、中央内外陣及び来迎柱丸柱、他は角柱となる。向拝柱几帳面、礎盤あり。平面の全体構成は、6間取りで四方縁に囲まれている。

内陣は正面6.40m、側面5.63mで、来迎柱前面半間を須弥壇、来迎柱後半間を厨子、厨子の後背両脇に張出を脇壇とする。後門として両脇に張出の脇壇

を設けている。床は内陣を拭板張とし、他は前面畳敷とする。天井は、格天井（剣片喰）である。内陣の両脇にトコ付の東序、西序の間を配する。内陣の東に内陣（中陣）を配し、その両脇は対面所である室中となる。内陣以外はすべて畳敷である。これらの室に内法を入れた外側を畳敷の廊下（広縁）とし、西側の広縁は拭板張で、南北の後半を濡縁とする。正面中央外に半間の縁と階3級を設け、側面3間の向拝としている。本堂は御靈屋、庫裏と連結している。

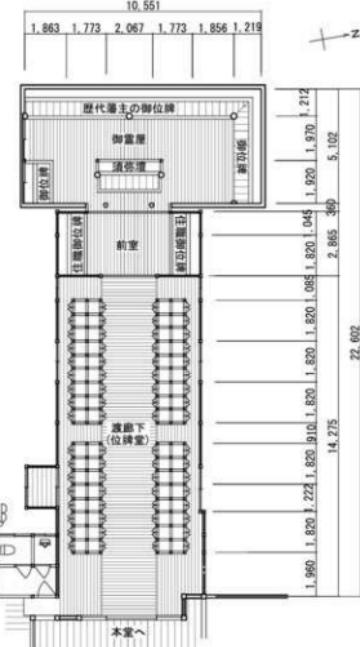
图1-3 平面图(御靈屋)

御靈屋（図1-3、表1-3、写1-8～1-10）

建造年代は、棟札によれば文政10年(1827)である。

正面10.55m、側面5.10m、土藏造（塗屋造）、屋根銅板葺となる。

正面中央間解放、西面及び北面の矩折りに位牌堂を設け、室中央前寄りに1間の須弥壇を配する。床は拭板張、南面中央鉄格子窓となり、前室は歴代住

職の位牌堂を南北に配する。床は拭板張、南北1間のガラス戸となる。天井は、格天井で極彩色の天井絵で埋まっている。虹梁は、渦と若葉が一体化、複雑化しており、18世紀末～19世紀の絵様の特徴を表している。虹梁に束をたて頭貫、台輪を廻し、極彩色の彫刻をはじめ込んでいる。その上に極彩色の板支輪を廻している。束の上部に木鼻を配している。

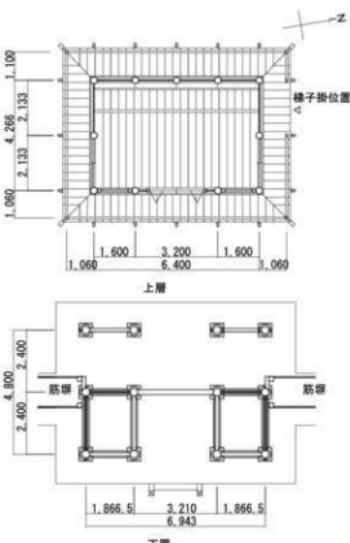
図1-4 平面図(山門)

山門（図1-4、表1-4、写1-11～1-13）

建造年代は、棟札によれば天保11年(1840)である。

3間1戸八脚門、入母屋造、棧瓦葺で立ちが高く、東面する。虹梁は、渦と若葉に花模様が入った時代的に新しい様式である。

下層は中央間両開板戸あり、両脇間及び両側面前面は嵌板、両側面後半間吹放、正面両脇間及び通路側落込、上層は正面中央両折、両脇間火灯窓、両側前面半間板戸引違窓、同後半間及び背面板壁落込となる。背面側半間通に仏壇（以前十六羅漢安置）を配す。天井は、折上天井で本堂と同じく酒井家の家

紋（剣片喰）が入っている。正面南室（増長天王像）、北室（毘沙門天像）を安置す。下層からの木階は撤去、現在拭板張となる。下層からの取付は梯子にて東側高欄部へ掛ける。

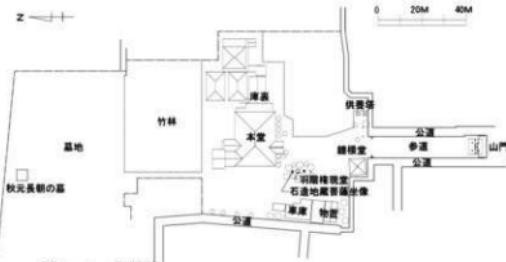
図2-1 配置図

位置・配置（図2-1、写2-1）

当寺は、JR群馬總社駅東方に位置し、利根川の右岸にある氣雲山春光院元景寺と称する曹洞宗の寺院である。県道15号線より分れた公道（元は元景寺の参道）を北に進むと正面に風格のある山門がある。山門を潜り整備された参道を進むと、正面に本堂と位牌堂並びに開山堂、東に庫裏を配し、右に浅間噴火の供養塔が建つ。左に鐘楼、やや離れた北に羽階権現堂と舟形光背石仏等を配置する。境内北奥の墓地内に（市指定史跡 昭和56年4月）の秋元景朝公及び正室の墓がある。

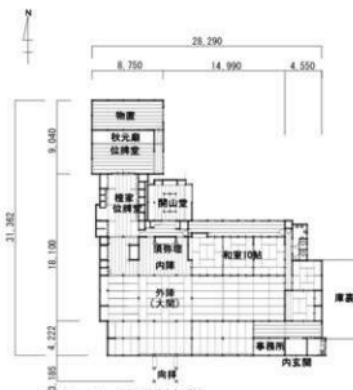
図2-2 平面図(本堂)

本堂(図2-2、表2-2、写2-2～2-7-1・2)

棟札に「延宝5年(1677)、勢多郡八崎村、棟梁萩原長左衛門門長」が造立したと『元景寺誌』に記録があるが、本調査時では棟札は確認できなかった。『惣社町郷土誌』に文久と明治に大改修が有ったと記録されている。その時に改修されたと考えられる墨書が須弥壇側面に「時明治二十六年癸巳年第八月日 工職 西村重吉作之」が確認された。その後昭和42年(1967)に本堂の屋根を茅葺から瓦葺に大改修され、平成14年に向拝も増築されている。本堂の構造・形式は軸部が角柱・舟肘木を設け、南面外壁は漆喰塗と簡素な仕上げをし、南面柱間装置の欄間に造立当時からある火灯窓を連ね、左右に格狭間欄間に

窓を設けている。外陣正面の水引虹梁の絵様は渦、若草共に浮彫の松が彫られ(後補)、中備に出組詰組を設け、その間に極彩色豊な麒麟、雁の彫刻を嵌め、菊・楓の彫刻支輪(後補)を設けている。須弥壇の来迎柱は丸柱粽付で、台輪・頭貫で固め、組物は出組としている。建造年代は、建築当初から有る外部南面欄間の火灯窓・格狭間窓を残し、須弥壇側面の墨書と外陣正面水引虹梁の絵様等から19世紀の様式を取り入れ大改修されたと推定する。秋元廟の位牌堂は、『元景寺誌』に記録されている位置は同じであるが当初の位牌堂の北に物置が平成18年(2006)頃増設され、それと同時に内部も改修されている。なお元景寺では、外陣を大間と称している。

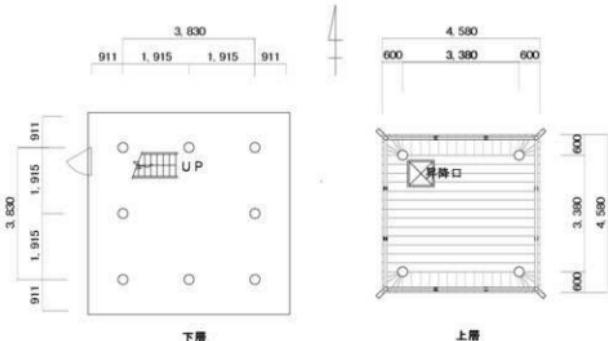
図2-4 平面図(鐘楼)

鐘楼（図2-4、表2-4、写2-11～2-13-1・2）

『惣社町郷土誌』によると、建物が延享年間(1744～1748)に建築され、明治17～18年(1884～1885)頃風害に合い、現在の鐘楼は明治29年(1896)に再建されたものであると記録されているが、本調査時に棟札等年代を確認する物は発見されず不明である。鐘楼の構造・形式は下層が礎石に八角柱、腰付付で、正面側面共2間(3.83m)上層は丸柱で、正面側面共1間(3.38m)、方形造、銅板葺である。上層床は板張りで、切目縁を四方に廻らし、擬宝珠高欄を設けている。虹梁上に台輪を廻し、中備に龍の素木彫刻を嵌め、天井は格天井に花鳥が描かれている。建物全体は朱塗に仕上っている。再建年代は虹梁の刻線彫り絵様の渦が菱形で若葉が比較的短いなどの絵様から18世紀中期建築当時の当初材を一部使用し、『元景寺誌』及び『惣社町郷土誌』に記録されている明治29年(1896)に再建されたと推定する。

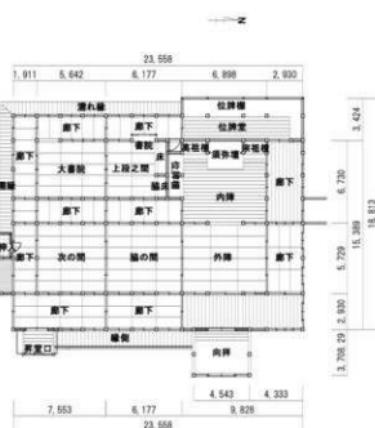
図3-3 平面図(本堂)

本堂再建は棟札より文政3年(1820)大工棟梁：青梨邑 馬場祐之進、馬場孫兵衛、馬場勇吉が建築、梁間9間、桁行12間と記される。又別の「本堂棟木再建の棟札」には明治20年(1887)とあり、大工西村重六、芳師羽鳥祐吉が確認される。正面11間(23.55m)、側面7間(17.40m)の銅瓦葺入母屋造

平入、六つ間、1間(4.53m)の向拝唐破風付、右手に昇堂口、本堂裏に位牌棚(共に後補)とする。外部組物は正面と左右側面3間迄が絵様肘木とし三方に縁を儲ける。妻飾りは二重虹梁大瓶束、笈形付、母屋受けは出三斗、虹梁間は平三斗詰組で意匠性を持たせている。向拝は組物を出三斗、妻飾りは大瓶束に笈形が付いているが、頭貫と虹梁間に本堂か

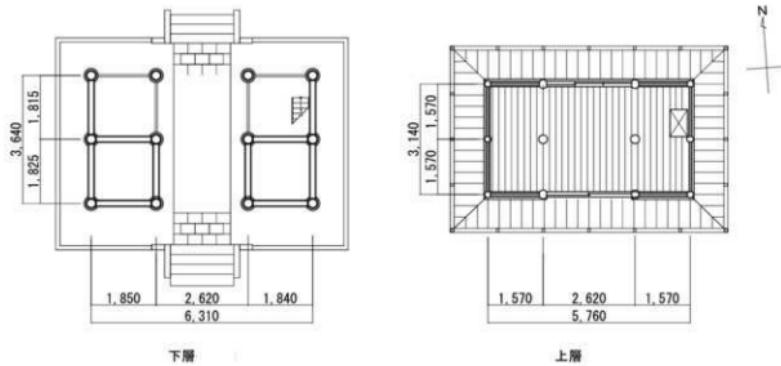
図6-2 平面図(鐘楼門)

3間1戸の鐘楼門である。入母屋造、瓦棒葺（当初は萱葺）である。下層中央の扉はない。

鐘楼門の上層小屋裏、棟木横の棟札により明和9年（1772）2月20日に47世法印暢堅の屋根替修理と昭和10年（1935）に第44世興朝代の屋根瓦葺改修の履歴が確認された。かつて鐘楼として使用され、鐘は棟

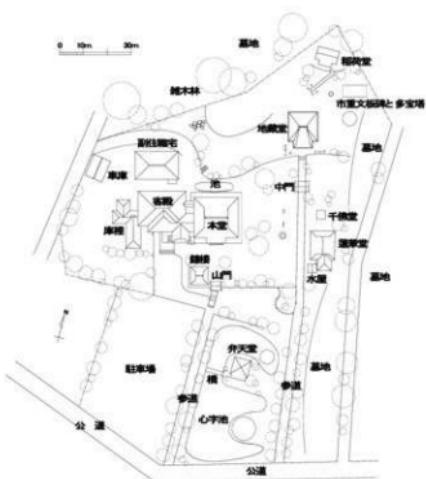
図7-1 配置図

南道路から本堂へ通ずる参道と右側に地蔵堂に行く二つの参道がある。左の参道を進むと右に心字池と弁天堂があり、さらに進み、階段を昇り山門を潜ると左に鐘楼、正面に本堂(昭和26年(1951)落成)がある。右の参道を進むと左に心字池、右に墓地、さらに進むと右に水屋、蓮華堂、千佛堂と並び、中

門を潜ると正面に地蔵堂がある。右脇を進み鳥居を潜り、階段を昇ると稻荷堂があり、鳥居の手前右に進むと、市重文の板碑と多宝塔がある。境内にはその他の瑞珊瑚寺の七不思議が点在している。

位置・配置 (図7-1、写7-1)

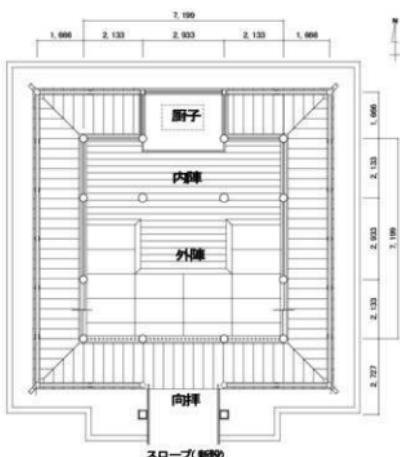
図7-2 平面図(地蔵堂)

最初の地蔵堂は、現堂宇建立棟札に、建久年中(1190~1198)に建立され、永祿年中(1558~1570)に兵火によって焼失、寛永年中(1624~1644)再建。そ

地蔵堂 (図7-2、表7-2、写7-2～7-7)

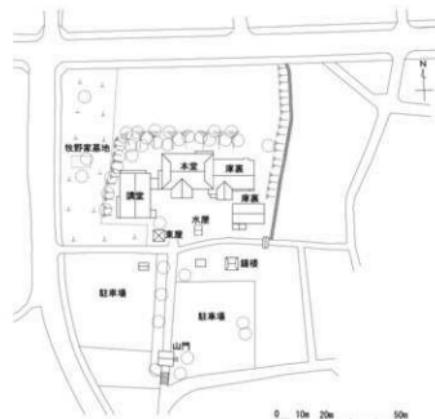
図8-1 配置図

養林寺は前橋市北東部の堀越町に位置する浄土宗の寺院である。荒砥川の右岸河岸段丘上で、大胡城址の北西にあり大胡城の裏鬼門に相当する。境内は南面して山門が建ち、そこから参道が北に延び本堂に至る。本堂の西に講堂、南に鐘楼、東に庫裡を配す。境内西側に墓地があり、そこに大胡城主牧野家の墓地がある。

位置・配置(図8-1、写8-1)

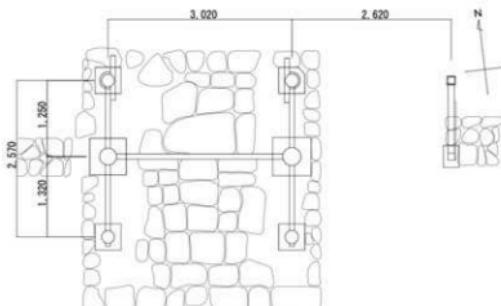
図8-2 平面図(山門)

山門の建造年代は、頭貫木鼻、実肘木の絵様から江戸前期とする。「群馬県近世社寺建築緊急調査報告書」に「柱など一部の部材は風触が激しく、頭貫の木鼻なおも江戸初期の古式を留めるものがあるが、建立年代は、そこまで遡ることはなかろう」と記述されている。一方、「大胡町誌」に天正18年(1590)~元和4年(1618)とあり、建築様式からも江戸前と推定できる。

規模は1間1戸四脚門、切妻造の鉄板葺で、東に切妻造一間の通用門が付く。屋根は茅葺屋根の形状に合わせた鉄板葺により量感のある形状で、妻飾りには蕉懸魚を付す。軸組は本柱(棕付)上に大棟から控柱

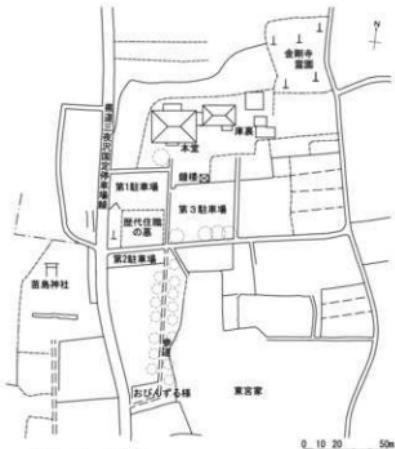
図10-1 配置図

長い表参道（約160m）を上ると正面に本堂、東に庫裏（昭和27年建替）、本堂の南東に鐘楼が位置する。本堂西側から東側に前橋市指定重要文化財の石造物等がある。明治31年(1898)に参道を改修した。

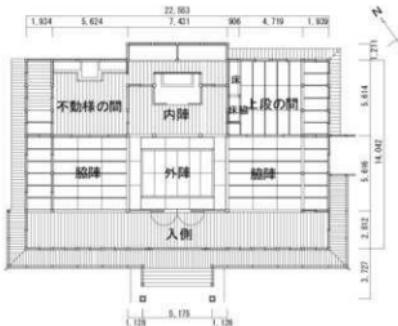
図11-2 平面図(本堂)

本堂(図11-2、表11-2、写11-2~11-7)

当寺には4枚の棟札があり、天保8年(1837)の本堂再建(本編資料編161頁参照)、明治18年(1885)の本堂修繕、昭和12年(1937)の本堂修繕、平成12年(2000)の本堂修繕のものである。本堂再建の棟札には12間と8間半と規模を記すが、現本堂とほぼ同規模であることから、また裝飾性が高く手の込んだ細部の造りから、当本堂は、棟札通り天保8年の建築

と判断される。また棟札には大工棟梁、脇棟梁等の名前を記す他、向拝彫物師として、新田郡山之上村（現、太田市山之神町）の川岸亦八の名を記す。

建物は、正面22.53m、側面15.25m、寄棟造銅本瓦葺で、軒唐破風付の向拝1間を持つ。再建当初は茅葺であったが、その後桟瓦葺へ、さらに銅本瓦へ葺替えている。軸部は石場建て、長押、頭貫、台輪で固め、組物は平三斗である。向拝の唐破風の反り

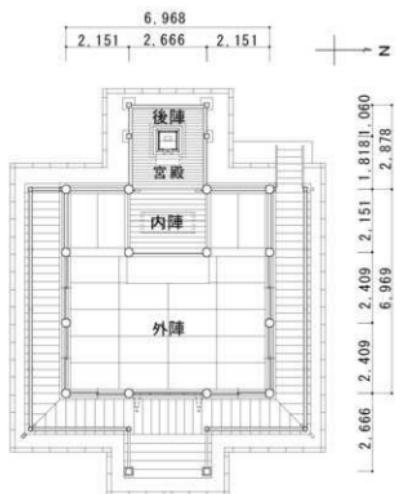
図12-2 平面図(鬼子母神堂)

鬼子母神堂 (図12-2、表12-2、写12-2~12-7)

鬼子母神堂の創建は明らかでないが、「名和村郷土誌」に「慶長七壬寅年(1602)酒井雅楽頭忠世ノ臣根岸友右衛門信房、福嶋与市右衛門定則ノニ氏創

彫刻は、向拝軒唐破風毛毬通、向背水引虹梁木鼻の唐獅子と狛、向拝中備の龍、向拝妻飾飛天^{*}、隅尾垂木の丸彫の蟹^{*}、手挾の籠彫の牡丹^{*}、本幕殿の花、彫刻板支輪の波と、鴨居から上の部材の多くに施されている (*印は極彩色)。また外陣格天井には花鳥風月と人物が、内陣鏡天井には龍などの水墨画が描かれ、絵師「良寛齋春山宣得画」と記している。

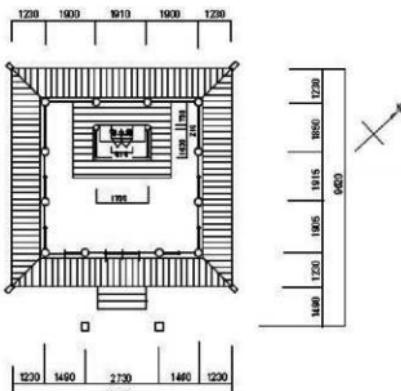
图15-2 平面图(略视音堂)

あさひかんのんどう
曙 觀音堂 (図15-2、表15-2、写15-2~15-7)

建築は元文5年(1740)と棟札にあるとされるが今回の調査では確認していない。大工棟梁は深澤彦八郎、手伝いとして足尾長五郎とある。規模は正面3間、側面3間銅板平葺(当初茅葺)軒唐破風付1間の向拝が付いている。堂の東西南北を縁が回り内部は1間造で正面に禅宗様の須弥壇、そこに幅3尺ほどの厨子が載り、その中には市の指定文化財の木造如意輪観音座像が祀られている。その須弥壇脇に同じく指定文化財の石造観音菩薩座像が祀られてい

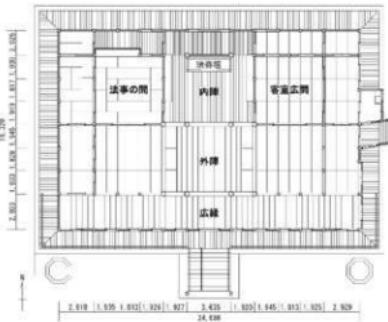
図19-2 平面図(本堂)

本堂（図19-2、表19-2、写19-2～19-7）

寺伝によると文政4年(1821)に本堂を再建した。その際、赤城山から檜を一直線に引っ張ってきたとも伝わる。明治42年(1909)に萱葺を瓦葺に改修した。共に工匠は不明である。大正4年(1915)に外陣の格天井等を造作した。大工は内田喜平、彫刻師は尾島町の高橋貴一である。高橋貴一(1875～1938)は、宮内庁彫物師を勤めた尾島町の高沢改之助(1833～1891)に師事した。22歳の頃に世良田の八坂神社の額殿に、縦3m、横3.7mの献額を奉納している。内外陣境中央の欄間彫刻の裏に墨書による記名があり、40歳の頃のもので、彫刻文化を伝えるものとして貴重である。同じ頃に彫刻の寺としても有名な柴又帝釈天の帝釈堂内殿の彫刻にも携わったと

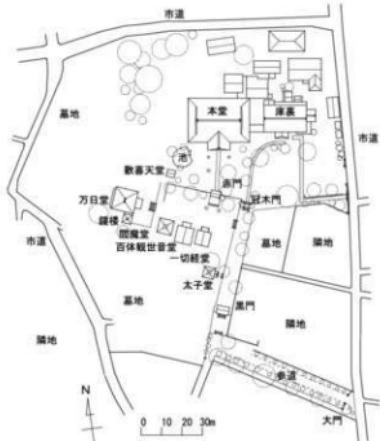
図20-1 配置図

佐渡奉行街道の合流するこの周辺は、古い町並みで当寺のほか3寺院と神社や学校が点在している。四ツ角西の中之町から狭隘な道を北に進んで並木町に入ると左手に大門がある。境内は広く、本堂と庫裏を中心とした北側の建物群と南側の万日堂を中心とした建物群で構成されている。大門から桜の古木やアジサイの参道を進んで北に曲がり、黒門を過ぎて境内に入ると左に太子堂がある。正面奥には赤門を通って本堂と庫裏が並ぶ。左手奥には正面に万日堂、その左に手前から一切経藏、百体觀世音堂、閻魔堂が北向きに配置されている。全体として伽藍の規模が大きく17~18世紀の貴重な建築物群が残されている。境内には「一石造地蔵菩薩像」(市重文)ほか寛永年間(1624~1644)以降の多くの石仏や石造物が点在している。

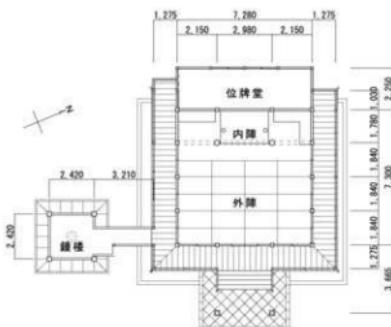
図20-3 平面図(万日堂)

万日堂 (図20-3、表20-3、写20-8~20-10)

建造年代は、身舎正面麒麟の木鼻の柄に記された墨書きにより寛文11年(1671)である。堂の右手にある石造阿弥陀如来立像の銘文に「萬日堂開基權僧正法印全海 延寶三(1675)乙卯年四月吉祥日」とあり建造年代と同時期である。一日に一万遍の念佛を唱える道場で、阿弥陀堂とも呼ばれている。正面3間、側面4間の三方に切目縁を付けた小堂に位牌堂を増築している。外壁の内法上は貫を通した板壁に胡粉

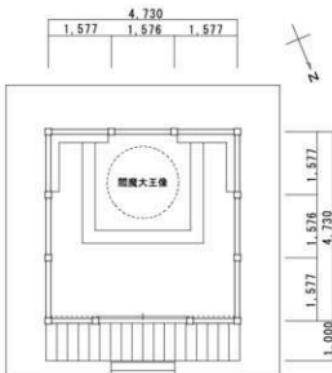
図20-4 平面図(間魔堂)

まんまどう 間魔堂（図20-4、表20-4、写20-11～20-13）

建造年代は、虹梁の唐草や幕股の様子から18世紀前期と推定される。なお、「渋川市の建造物」には、安置されている十王尊像の台座裏の墨書に「元文五庚申（1740）正月十五日安置……佛土 板鼻 田 中兵部 同重次良」とあったと記録が残るが、平成2年の同像修復により現在は確認できない。正面側面共に3間、鉄板瓦棒葺き方形屋根で、外壁は真壁で床から内法までを豊目板張りその上が白漆喰である。軒廻りは正面だけを拳付平三斗と本幕股、他は

舟肘木とした簡素な造りである。内部は拭板張、竿縁天井、組物は軒廻りと同じである。二段上がった床の中央に北関東最大級の木彫寄木造の閻魔大王（高さ2.1m）の坐像が北向きに安置され、下段には奪衣婆・司命・司錄の像がある。背面左右の棚には十王尊像が置かれ、他にも小仏像が安置されている。

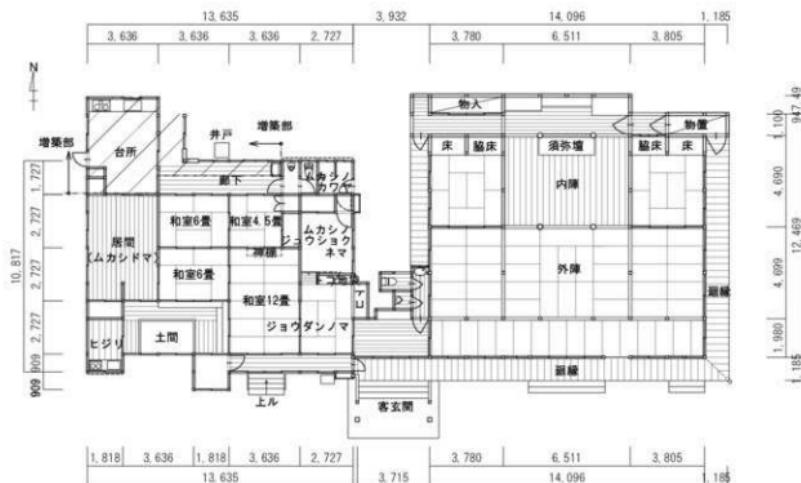
図24-2 平面図(本堂)

本堂(図24-2、表24-2、写24-2~24-7)

元文5年(1740)。平成元年(1989)の屋根改修時見つかった棟札による。明和5年(1768)第14世貫誠代改造、明治41年(1878)・昭和28年(1958)屋根改修のものもあった。正面7間(14.09m)側面6間(11.36m)入母屋造銅板葺、平入、向拝は無く六つ間取型の平面である。外部は絵様肘木、軒は一軒疊垂木、壁は漆喰塗の簡素な造りになっている。内部は来迎柱、内外陣境柱を丸柱とし、来迎柱上に出三斗、台輪、内外陣境柱上を出組とし、側面に実肘木を設けている。内陣外陣との境には虹梁の上に高肉透かし彫りの欄間を嵌め、天井支輪も彫刻の上に極彩色を施している。内外陣共格天井に天井絵(後補)があり、外陣正面に素木の欄間彫刻が嵌め込まれている。須弥壇裏に墨書き明和6年(1769)白露中旬「現住堅者法印貫誠、大工 當村住健田文右衛門・藤原英寧 造之」がある。(天井絵の銘: 昭和戊辰六十三歳初秋収得法眼 晶光 茂香畫 敬)とある。
