75 普陀寺（ほだじ）

表75-1

本堂 (図75-2、表75-2、写75-2～75-7)

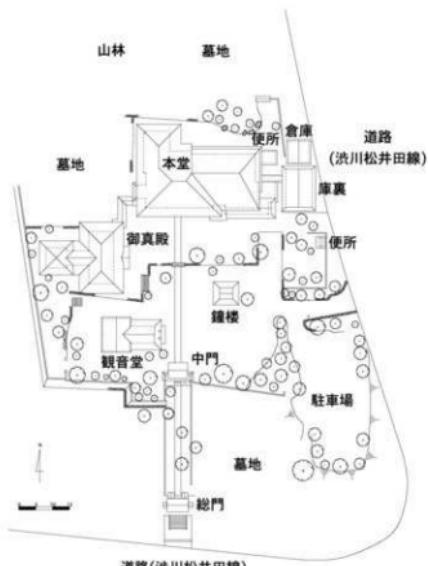
図75-1 配置図

普陀寺は安中市松井田に位置し、旧松井田宿を抜けてすぐ右側(渋川松井田線・旧中山道北側)にある。道路(旧中山道)よりすぐ総門があり、総門を潜り北へ40m程、参道を進むと中門がある。途中、年数の経過した見応えがある立派な赤松の木が4本ある。中門を潜り、さらに参道を30m程進み、階段を4段上がり18m程進むと本堂正面となる。中門西には、観音堂があり、観音堂北に御真殿があり、中門北東、本堂南に鐘楼がある。本堂は旧庫裏を含み向拝はないが、代わりに玄関が備えられている。本

堂東に庫裏があり、便所棟が内部用と外部用がある。東側道路(渋川松井田線)より入り駐車場があり、敷地の南東と北東、北側が墓地となっている。境内には多くの樹木が生えており、参道にある赤松と同じく立派な赤松の木も多くある。

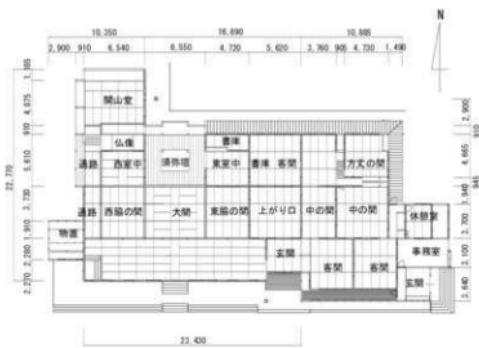
図75-2 平面図(本堂)

本堂の建造年は廊下虹梁下に付けられた梁牌に「明和大年丙戌之秋七月吉旦一工数二千七百餘日」と記されており、明和3年(1766)に再建されたもの

西側本堂と東側旧庫裡は接して建てられており、一体化しているため境界は明確では無いが廊下東にある玄闇までを本堂とすると、その規模は、正面12間（本堂8間、庫裡4間、側面10間、寄せ棟造、平入、銅板葺、向拝無してある。平面は廊下、6間取りを基本とし、西に通路、北西に開山堂を配し、北と東に縁を廻す。以前は廊下全体が土間であった（住職聞き取り）。現在、西端に土間が残っている）。軒は二軒疎垂木で、組物は身舎外部、舟肘木、外陣、内陣に迎柱上、拳鼻付出組である。

平成5年(1993)再葺替を行なう。本堂西の倉庫、旧庫裡南広縁、旧庫裡東事務室、旧庫裡東玄関は増築と考えられるが、詳しい年代は不明である。

内部は、外陣は竿縁天井、内陣は格天井で、どちらも5m程の高い天井高である。

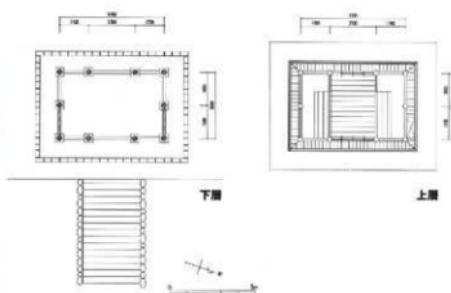
図76-2 平面図(山門)

山門上層正面に市重文の「僧伽爛漫」と大書され宝寿大梅書と書ある。大梅は信州の高僧である。また裏面に文化元年(1804)甲子歳四月二十八日三宝山乾窓寺十三世泰安と花押がある。大梅は佐久市正安寺十六世(1682~1757)で天和2年(1682)の生まれたため禪師の後継者の可能性もある。建立時期は唐草絵様の巻きや中央側面の虹梁も簡素な事から18世紀前期と推定される。

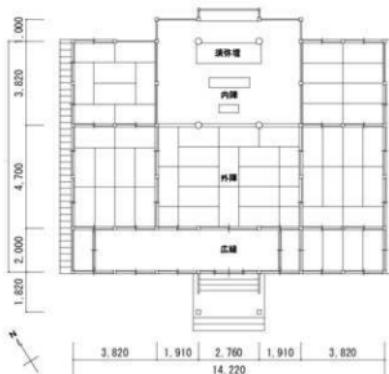
図80-2 平面図(本堂)

境内中央に本堂はあり南面する。東西正面7間、側面南北5間入母屋屋根、鉄板瓦棒葺で覆われており、正面1間に唐破風の向拝がつく。屋根は鉄板葺で、軒は二軒疎垂木としている。西面のみに縁を付け、脇障子は無い。組物も特に無く、船肘木で軒桁を支える。

基礎は自然石の石場建で、柱は角柱とし、柱間は硝子戸で、切目長押、内法長押を設け、柱上部は船

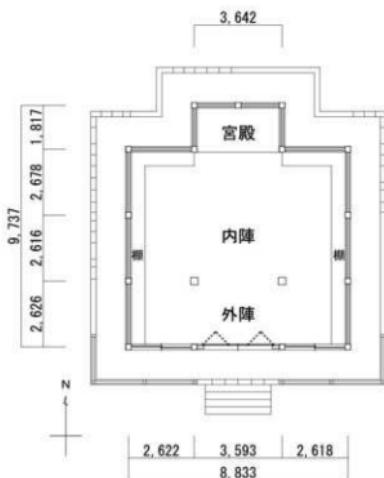
図84-2 平面図(開山堂)

正面3間、側面3間、背面中央1間張出、入母屋、平入、銅板葺。内部は一室空間とし、最奥部に宮殿を置く。正面・側面には奥行600mm程の棚が設置されており、床は土間とする。軸部は、差鴨居、頭貫、台輪で固めている。

組物は出組とし、中備は撥束、彫刻嵌め込みとする。柱間装置は、開戸（桟唐戸）、引戸（舞良戸）、板壁とする。軒は一軒繁垂木（背返し）とし、妻飾は蕉懸魚鰯付を飾る。

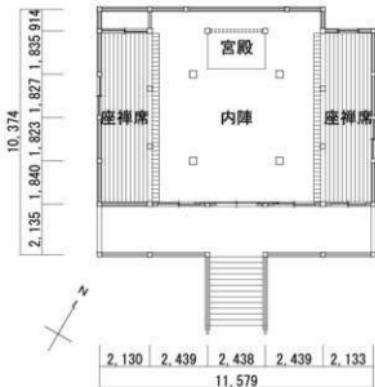
図84-3 平面図(不動堂)

内部には厨子が置かれ、その中には金輪不動明王像が安置されている。正面から見て左右に、一段高くなつた座禅席が設けられ、床は板張となつてゐる。座禅席奥と宮殿の境柱には、貫穴と木舞壁の痕跡がある。正面入口は現在引戸となつてゐるが、かつては開き戸であった痕跡が残る。

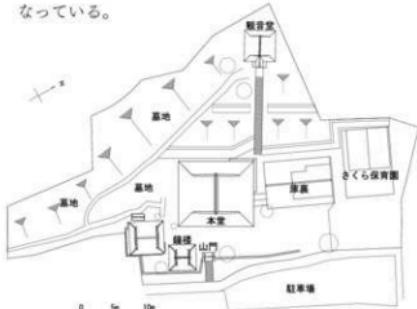
図85-1 配置図

県道45号下仁田上野村線を下仁田から南牧へ向け西進し、県道202号黒竜山小沢線との分岐から1kmほどに位置する。南牧川の北側にあり、小高い斜面の中腹にある。境内正面の参道に面して旧磐戸中学校の校舎と校庭が広がり、その北東には南牧小学校がある。

山門をくぐると、左手に鐘楼、正面に本堂、右手に庫裡、正面の高台には観音堂が設けられている。観音堂の本尊は「千原觀音」として信仰の対象となっている。

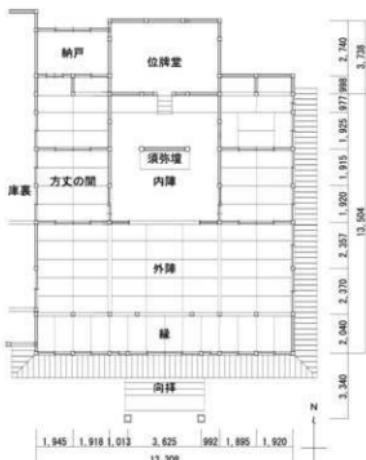
図86-2 平面図(本堂)

規模は正面7間、側面10間、入母屋、平入、向拝1間唐破風屋根、銅板葺。内部は手前から、縁、外

陣一室、内陣、内陣左手前に方丈の間、奥に地袋付の和室、右手前に和室、奥に床の間・床脇付の和室となる。内陣には須弥壇を置き、奥には位牌壇があり、さらに奥には1段下がった位牌堂を配置する。位牌堂西側には納戸があるが、後から増築されたものである。内陣兩脇の和室が、当初からそれぞれ2室に分かれていたかは解明できなかった。屋根の形状等から、当初は側面も7間で位牌壇の部分まであり、それより北の下屋部分は後から増築を行ったと推測する。

組物は、身舎では拳鼻付二手先、平三ツ斗、大斗肘木、向拝は拳鼻付出組とし、中備は身舎・向拝ともに臺股とする。柱間装置は、正面中央1間の両脇1間のみ火打窓とし、それ以外はアルミ棊唐戸とする。軒は身舎が二軒疊垂木で、向拝は一軒疊垂木とし、妻飾は身舎が猪目懸魚鱗付で、向拝唐破風に兎毛通を飾る。彫刻は身舎では内部欄間に龍、雲、波、天女、向拝では臺股に花、兎毛通に亀と波が彫られている。内部は、疊敷の外陣と板張りの内陣とはねだした位牌堂からなり、天井は外陣が棹縁天井、内陣が格天井とする。欄間彫刻は龍・天女が彫られ、彩色はわずかである。向拝の唐破風懸魚・海老虹梁には

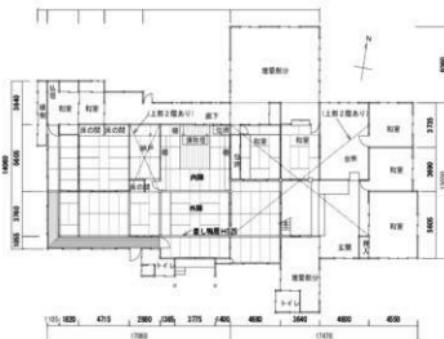
図92-2 平面図(本堂・庫裡)

建造年代は寺伝万地由来が書かれている文書による、明治6年(1873)が建築様式で見ても妥当である。当初の本堂は慶応2年(1866)に焼失している。

正面34.53m、側面14.06m、入母屋造平入鋼板瓦棒葺(当初不明 昭和初期に改修されていると考察)で本堂正面に1間の向拝が付く、本堂と庫裏が横に一体となっている建物で、左が本堂、右が庫裏

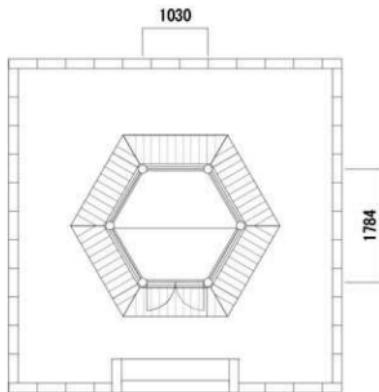
図92-5 平面図(地蔵堂)

建造年は江戸末期～明治初期と焼失した本堂跡に建っていることにより推定する。

1辺1.03mの六柱造銅板平葺、軒を扇垂木としている。切石の上に土台敷丸柱を6本立て貫構造とし、切目縁、長押を廻す。出組は六角形に合わせて変形したものが付く、柱上部のみ色彩があり外部は朱塗り、内部は板彩色で塗られ墓股に彫刻もある。子安地蔵が安置されている。

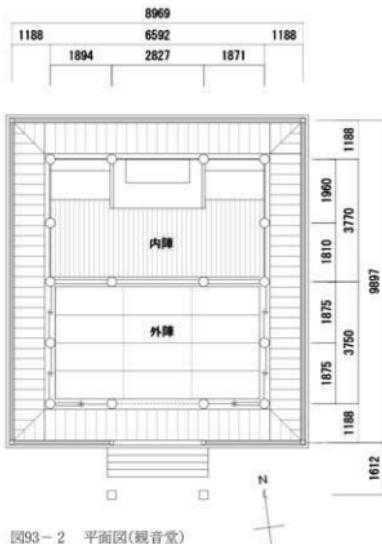
図93-2 平面図(観音堂)

規模は正側3間、側面4間の方形造の小堂で、正

面に1間の唐破風の向拝が付く。内部は一室で境に2本の丸柱を建て、手前2間を外陣で疊敷、奥2間を内陣で板間とし、須弥壇上に多くの木像、中央に厨子を置く。四方に擬宝珠付高欄が付いた切目縁が廻る。

彫刻は、小林源太郎の作で虹梁の唐草文様、水引虹梁上部、手挟、欄間、天井支輪、軒支輪、木鼻などに見られる。手挟、軒支輪、天井支輪、内部欄間に極彩色を施すが、全体的に櫛の素木造りである。中でも身舎側面の木鼻に見られる透かし彫りの牡丹の匠さと、向拝の木鼻の獅子は全身が象られ非常に躍動的である。また内陣部の格天井には、数々の動植物、縁起物が描かれている。

厨子は入母屋造千鳥破風、唐破風付きで漆塗り金箔で装飾されている。

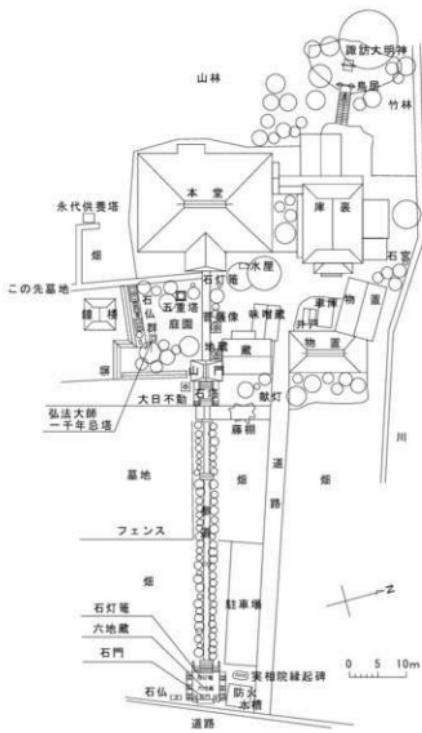
図97-1 配置図

参道を西に進み、石段を上がって山門を抜けると正面に本堂があり、その北に庫裏が連続して置かれ

ている。庫裏の西、石段を上がったところに村の頭訪大明神の社殿も置かれている。山門の北に蔵、その西に味噌蔵、庫裏の東に物置2棟、戸井の覆屋、駐車場がある。境内南側に永大供養塔、鐘楼(平成20年)がある。墓地は本堂の南、畑を挟んで、山裾に広がっている。山門前の石段の上り口の両脇に石塔、西に銅製の地蔵菩薩像、庚申塔、石灯籠が置かれ、南に石仏群が祀られている。参道入口は1対の石柱の門構えとなっており、参道に入ると六地蔵尊が立ち並び、石灯籠が1対ある。石段を上り石畳の参道は山門へと続く。参道の東側は、車道となっている。

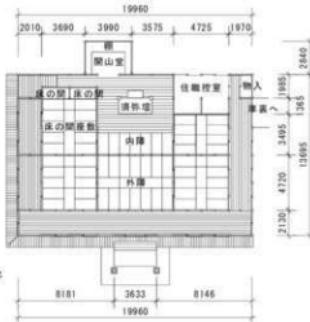
図97-2 平面図(本堂)

建造年代は棟札より延享2年(1745)である。正面9間、側面6間の寄棟トタン板葺（一軒疊垂木）に唐破風の向拝を付ける。正面出入口の両脇を火灯窓、正面中央間と左側面の各間を3本溝、他を2本溝とする。前方及び側面の一間通りを縁とし、前後3室の計6室を設ける。内部の柱は来迎柱の2本を丸柱とし、他を角柱とする。来迎柱には出三斗を置く。天井は内陣を格天井、他を竿縁天井、内陣の床は上段とし、内陣の後方部と縁を板張、他を畳敷とする。向拝は組物を三斗積上とし、海老虹梁で身舎となぐ。

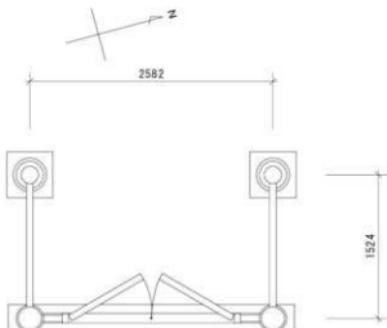
図97-3 平面図(山門)

建造年代は建築の各種特徴から18世紀初期～中期と推定する。トタン板葺（当初は茅葺）に1間1戸の向唐門である。柱は丸柱とし、連三斗を置く。彫刻は虹梁の唐草絵様・蔓股・笈形・木鼻（拳）などにみられる。建物の主要部は檼の素木造とする。

本堂の彫刻欄間の墨書き銘には安永5年(1776)と記されおり、後補の物である。およそ240年の歳月を経てなお極彩色に色褪せなど劣化はほぼない。向拝は出三斗積上とし、虹梁にて身舎に繋ぐ。正面、側面とも本蔓股にて桁を受ける架構である。山門も向拝と同様に大瓶束、笈形、妻虹梁、兎毛通、蔓股、木鼻などの彫を華美にせず簡素な造形としている。4本の丸柱に両端を木鼻加工の頭貫に台輪、大斗、肘木と重ね、皿斗を配した連三斗、実肘木にて妻虹梁、丸桁を受ける構造としている。

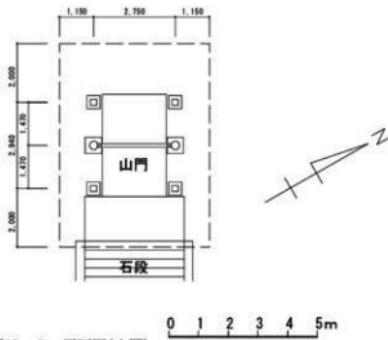
図99-3 平面図(山門)

その規模は、正面2.75m、側面2.94m、1間1戸向唐門寄棟鋼板葺である。軸部柱は、方柱丸柱からなっている。組物は、出三斗、軒は、一軒である。

妻飾りは虹梁大瓶束、天井は、輪垂木板張り天井である。彫刻は、虹梁、唐破風、唐破風(鬼子通)木鼻に施されている。

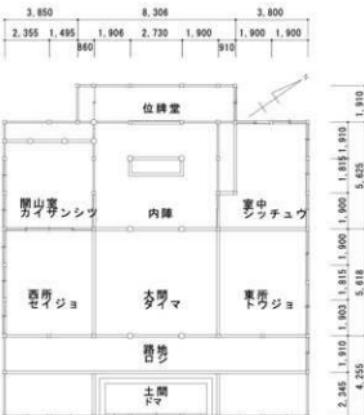
図100-2 平面図(本堂)

正面15.9m、側面15.4mの方丈形式で昭和58年(1983)の改修で屋根は寄棟茅葺屋根から入母屋鋼板葺に、基礎は、礎石から鉄筋コンクリート造になった。同時に建物の位置を南にして2間(3.6m)移設した。柱は角柱、長押と貫で固め、組物は平三

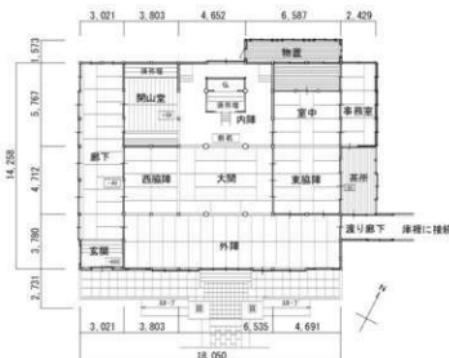
図102-2 平面図(本堂)

本堂は現在、正面18.05m、側面14.25m、入母屋造銅板平葺 1間流葺の向拝を付ける。昭和38年(1963)屋根を寄棟造茅葺から改修時、西面玄関・廊下を増築している。内部は南から外陣(旧土間)、次に東脇陣、大間、西脇陣、奥に室中、内陣、開山堂の計6間取に、増築された事務室、茶所、物置、玄関、廊下がある。組物は、外部を雲形大斗肘木、向拝は拳木鼻付平三斗、水引虹梁上透影刻蔓股、海老虹梁を置く。軒は二軒疎垂木、向拝部を打越二軒疎垂木とする。妻は舟型飾付木格子、破風に猪目懸魚を付ける。内部は外陣小屋繫虹梁上に、出三斗と大斗束笠型付がある。内陣・大間境は虹梁、彫刻欄間、二手先、黒色彫刻板支輪(波に紅葉)を置く。来迎柱は二手先と中央は中庸に紋付蔓股(根袴)、間に蛇腹支輪を置く。また須弥壇上に極彩色彫刻で覆い、両脇には繫虹梁(若葉唐草)と彫刻欄間が嵌められる。外陣の一部と大間天井は格天井で天井画

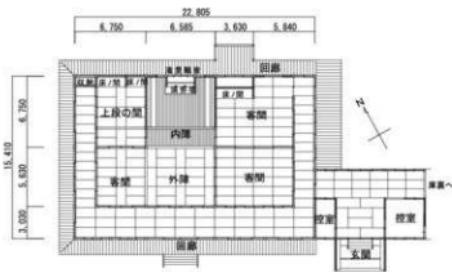
図103-2 平面図(本堂)

戦国時代の天正年間(1573～1592)に消失、江戸時代初期の延宝3年(1675)再建と伝承され、その後の再建の記録は確認できないが、肘木部分の彫刻や内部各所に欄間に配する構造から察すると江戸後期の特徴を成していると判断する。一時的な仮本堂として建造のために装飾がないと見るか、江戸初期の建

物として後期のような華やかさがないと見るか判断しづらいが、今調査に於いては江戸後期と判断した。十六羅漢像の彫刻欄間の寄進札は、嘉永7年(1854)とある。正面12間側面8.5間、南向きの入母屋造、銅板葺(別棟として唐破風付の正面2間側面1.5間の入り口、受付事務所と廊下が付属)。基礎は自然石で、柱は全て方形、長押、欄間、頭貫で固め、外部の柱頭に大斗肘木、拳鼻が付き、軒は疎垂木、寄棟にて妻飾り等はない。内部平面は1.5間幅の疊敷きの廊下を正面に付け6間取りで、東西にも1間の廊下を付け、一般拝観者のためのスペースとなる。南側及び西側はガラス戸引違で解放。外部の肘木部分以外の組物はなく、彫刻も欄間以外は見られない。外には四方に瀧れ緑を廻し庭園を鑑賞する順路となる。天井は内陣及び外陣は格天井、他は竿縁天井。火災焼失後の仮寺として建てられたため、部材は比較的細く、十六羅漢像の欄間以外に目立った彫刻も組物も見当たらないが、内陣には須弥壇が置かれ、県重文の木造仏種慧濟禪師坐像と木造広円明鑑禪師坐像の座像は重々しく安置されている。

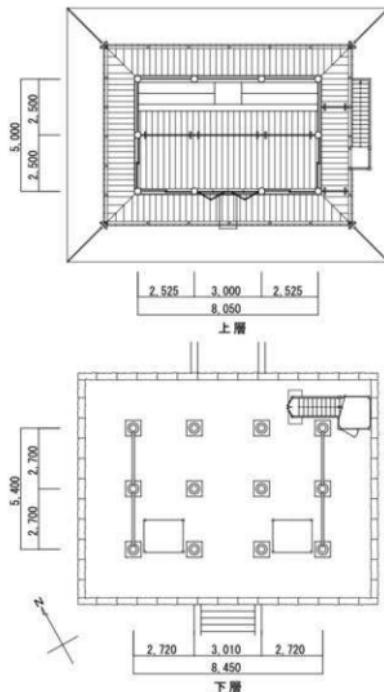
図103-3 平面図(山門)

発起を文化9年(1812)、入佛を文化12年(1815)と記する棟札を残す。妻飾りの虹梁の彫刻などからも年代は江戸時代後期と裏付けられる。3間1戸二階二重門、屋根は入母屋造で、元々は茅葺であったが昭和30年代に葺き替えられ、現在は鉄板丸瓦棒葺である。妻飾は燕懸魚、虹梁大瓶束、軒は上層下層とともに二軒繁垂木である。下層内部は吹抜であるが、

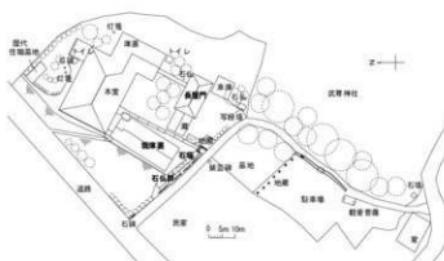
图105-1 配置图

昭和村北部河岸段丘上に位置し、県道255号線沿いに参道入口がある。急な参道を南向きに登ると禁芸碑があり境内に入る。参道は左に90度曲がり左に現庫裏（元は衆寮）、右に蔵と長屋門が並び、正面に本堂があり、その隣に中門造のように庫裏がある。車の通行が可能な参道がもう一つあり、西より駐車場を過ぎ長屋門に至る。本堂裏は歴代住職の墓地、長屋門と本堂の間は庭園となっている。

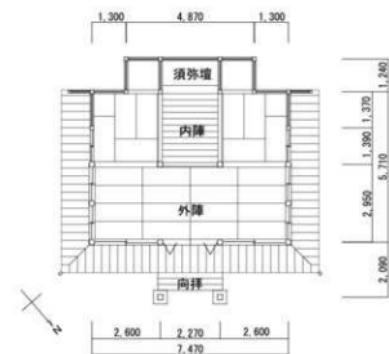
图108-2 平面図(奥之院本堂)

構造は、正面3間、側面4間、背面3間、入母屋造唐破風向拝1間付で、昭和31年(1956)の移転の際には、入母屋の茅葺きの妻入りであったものを平入の瓦葺きで両側に火灯窓を新しく付け加え、神社様式の建物を寺院建築風に改築された。

向拝の唐草破風には、兎毛通が見られ裏股には、鬼の彫刻が扁額を支えている。木鼻には、獅子・象頭の彫刻、海老虹梁、一手先・二手先の出組、彫刻板支輪などが見られ神社様式を表している。屋根の一部は、令和元年(2019)の台風の倒木被害で、翌年修繕を行っている。

内部は、外陣・内陣と内陣の両脇に2室の形式とし、須弥壇には手前の板棚に茂左衛門のお位牌、その後ろには、4体の石地蔵が祀られて、内陣床は、板張の上に薄ベリ敷をしている。内部の出組は一手先、内陣の造りも社殿を寺院風に替えて新しい。昭和50年(1975)に茂左衛門の奥之院本堂として、町の重要文化財として、認定されている。

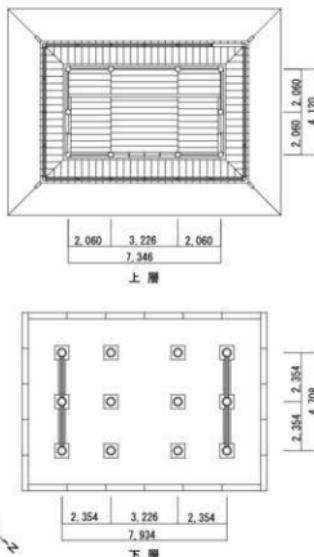
写109-3 平面図(山門)

山門は、安永4年(1775)に落成した。大棟梁、清水氏要人政富、脇棟梁、清水氏要助政後でいずれも群馬郡室田村と棟札で確認出来る。形式は、3間3戸で、入母屋造の二重門で、当初は、茅葺であったが、昭和42年(1967)に銅板葺に改修した。

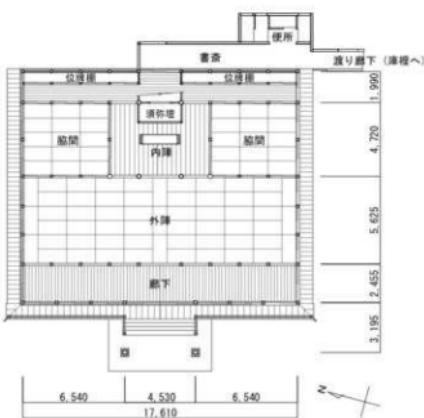
図111-2 平面図(本堂)

正面8間、側面7間、軒唐破風付、入母屋造銅板

葺（当初茅葺）の堂宇である。身舎外部は貫見せ漆喰壁、出組、一軒疎垂木と簡素な意匠である。これに比し向拝は虹梁から上部が細密な彫刻で飾られ、後世に付されたものと推測される。間取りは、前列に幅8尺の廊下を配し、中列に51畳の外陣、後列中央に幅3間の内陣を取り、両脇に脇間を配し、背面に廊下と位牌棚を備えている。外陣の両妻壁から1

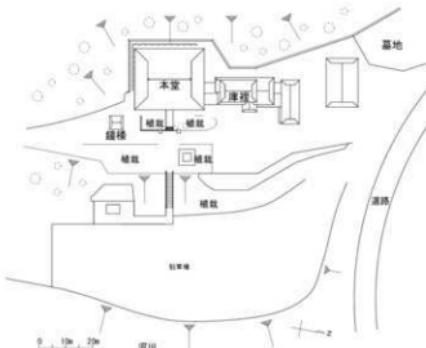
図113-1 配置図

原土石なだれで堂宇全てを流し、現在の位置に復興された。境内は堂宇を含む部分を長野原町、西側部分を螺恋村に属する。間口（南北）約150m、東西約100m、東西高低差約20mの敷地で、北側道路より下段部の駐車場及び上段部の堂宇敷地に至る。敷地南北の中央に東面して本堂が建ち、右手に庫裡を接続し、左手に鐘楼を置く。本堂の西側背面は急峻な地形となっており、復興時に堂宇建築のため切土造成されたと思われる。明治30年代に台風による裏山の土砂崩れで西側にあった僧堂を失い現在は跡地に石碑を残す。

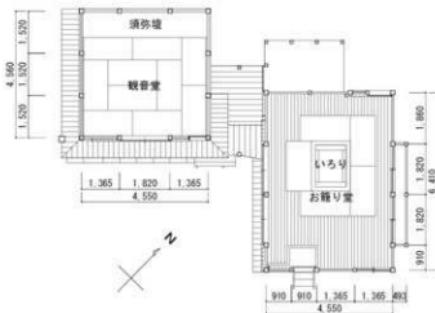
図116-2 平面図(観音堂・お籠り堂)

正面6.41m、側面4.55m、寄せ棟造茅葺とする。2017年に屋根の葺替え、部分的修繕及び美装が行われた。軸部形式は自然石独立基礎・土台敷き・貫構造で、柱上に桁を廻し、茅葺屋根を載せる。内部は中央に囲炉裏が置かれ居住性を備えている。小屋裏がかなり煤けており、当初は屋根裏天井であったと

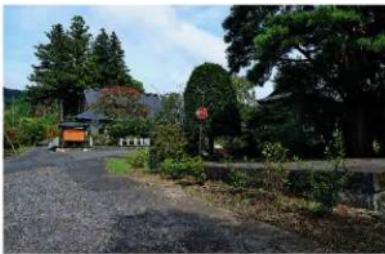
写121-1 境内全景

泉龍寺は高山村西部尻高地区字北之谷に位置する曹洞宗寺院である。南から杉並木の参道を北に進み、元禄年間に建造されたと伝わる山門をくぐり、鐘楼を過ぎた正面に本堂が建つ。東に庫裏、蔵などを配置、本堂裏に樹齢800年を超える県指定天然記念物「泉竜寺のコウヤマキ」がある。庫裏裏には庭園池を残す。

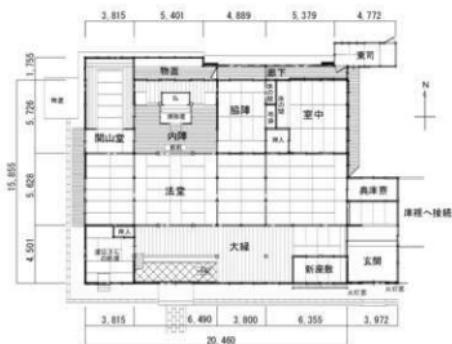
図121-2 平面図(本堂)

本堂の建築は棟札が残されており、貞享5年(1688)、棟梁は沼田當町 大河原堀四郎、大工は苗木兵右衛門 桑原堀太夫 大河原甚右衛門 宮崎次

郎左衛門 中崎平左衛門 飯塚仁兵衛 芦木茂兵衛
飯塚弥左衛門 中島門左衛門 高橋権兵衛 計10名
が書かれている。また、須弥壇裏と同高欄裏にも墨書があり、元禄2年(1689)と大河原銘を残す。本寺

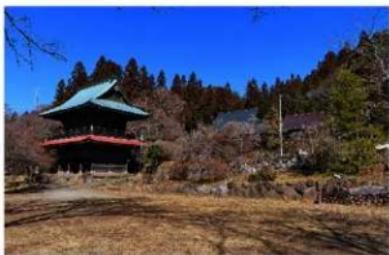
写122-1 境内全景

手に惣門があり、石畳みの参道を登って二重門の山門を通りぬけると左手に鐘楼右手に町指定天然記念物の傘松があり、更に石段を登ると正面に本堂がある。本堂の右手に庫裏、その奥に書院が配置されている。背後は山地になっており、杉や檜の木立で囲まれている。境内には桜の木が多く、本堂脇には大きな枝垂桜がある。参道を振り返ると南の吾妻川に向かって眺望が開けている。

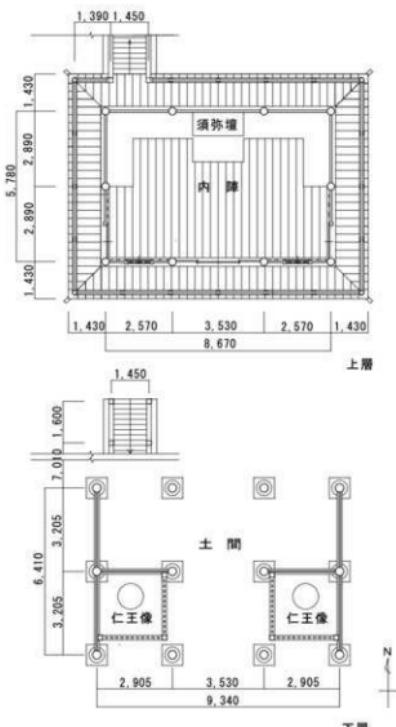
図122-3 平面図(山門)

建造年代は棟札により天明元年(1781)である。3間1戸二階二重門、入母屋造銅板葺（下層は瓦葺）で正面左右に仁王像を置き金剛垣を巡らせている。下層は基壇1段で切石の基礎と礎盤に丸柱を立てて虹梁と頭貫でつなぎ台輪をのせている。組物は拳鼻付組手先で中備は彫刻蔓股と詰組である。上層の組物は出組三手先で中備は彫刻蔓股と詰組である。木鼻の彫刻は丸彫獅子及び牡丹の籠彫で四方の隅木下には蟹の彫刻が施されており、棟札によれば彫工師は勢多郡花輪村住の高瀬万之助、同苗忠八と星野市良左衛門である。妻飾りは二重虹梁大瓶束とし蕉懸魚を付けている。下層の床は土間で、鏡天井には絵師と思われる墨書きがあり劣化して読み取れず不明であるが、龍と天女と迦陵頻伽の各2面の天井画が描かれている。上層は1室で正面に棚状の須弥壇を置き、中央に釈迦如来像と十六羅漢像、左手前に山門建立に力を尽くし棟札にも名前が記載されている直成圓心の像を置いている。格天井には人物、鳥、花など60枚の天井画が描かれているが絵師は不明である。山門の扁額は庭田前権大納言重嗣（天保2年(1831)没）の真跡とされている。

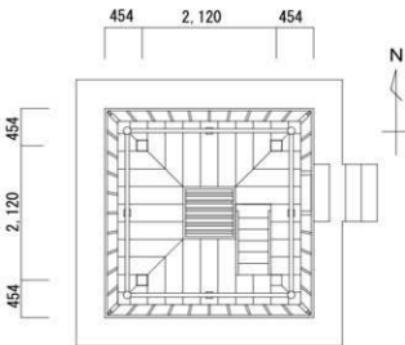
图122-4 平面图(鐘楼)

建造年代は再建の棟札により天保3年(1832)である。正面1間、側面1間、方形造銅板葺で切石積み基壇の上にコンクリート基礎を築造している。土台から湾曲した柱と袴腰を設けて切目縁の床を載せ、周囲に擬宝珠高欄を設けている。床の中央の開口部には格子を設けて音響効果を高めている。柱の上部は頭貫がなく桁を直接架げており、組物や中備はない。桁の下に飛貫を設けて桁との間に筋交い状の格子を設けている。この鐘楼は参道の相向かいの傘松の近くにあったが、傘松が大きくなつて障害となるため昭和40年(1965)頃に現在地に移設し、その際にコンクリート製の基礎を設けている。また、平成27年(2015)には屋根を銅板葺に改修している。

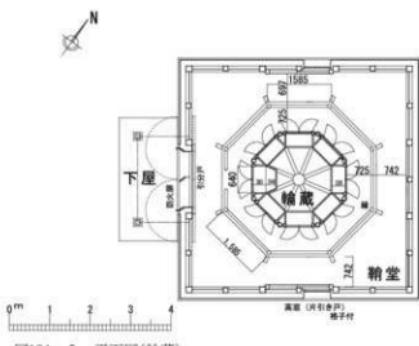
図124-5 平面図(輪藏)

建造年代は細部の様式などにより18世紀末期と推測する。このことは寺伝に掲る天明3年(1783)ともほぼ一致する。厨子形式の輪藏は円柱を中心に経架八面を持ち(内一面は「双林大士」を安置する厨子)延宝7年(1679)板行の「鉄眼版一切経」6,956巻が蔵されている。経架の前面には差肘木の組物に支えられて博縁が巡り、禅宗様逆蓮頭擬宝珠付高欄とされる。現在でも円柱軸を中心に手押しで回転させることは可能であるが、柱脚部の柱の腐食、補強鉄輪の腐食(錆)が著しいため、早期の改修が望まれる。鞘堂(経蔵)は方三間白壁塗り蔵造り、本柱12本、間柱10本の構成で、切妻造棟瓦葺、向拝一間が付く。鞘堂は小屋組みの中央で輪藏の中心柱である回転軸を支えている。このため、輪藏と鞘堂は一体で、同時に建築したものである、軸を中心に描かれた天井画の意匠もそれを裏付けるものである。現在、本柱、間柱の柱脚の腐食を抑えるため、腰廻りはコンクリートで補強されている。尚、輪藏は桐生市重要文化財「鳳仙寺輪藏」として指定されている。

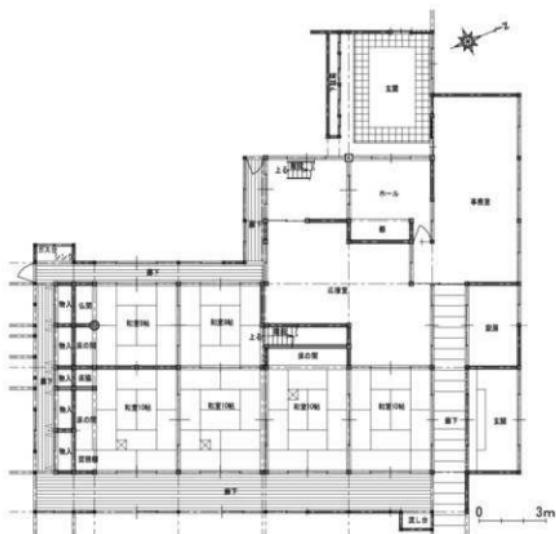
図125-3 平面図(庫裡)

切妻造、桟瓦葺、正面31.9m奥行15.9m、角柱、屋根葺替え（平成5年（1993）11月から平成6年（1994）4月）瓦は200年前の三州瓦、鬼瓦は、写真

を元に忠実に再現、古い瓦は本堂軒下に保存している。本体改修工事平成23年（和室10帖4室、和室8帖2室、応接室、事務室、一間の広縁（廊下）、玄関（土間））に改修している。

庫裡（図125-3、表125-3、写125-8～125-10）

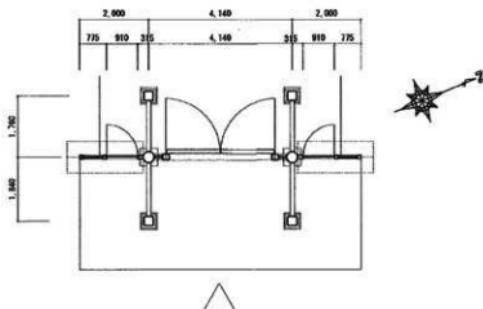
図125-4 平面図(山門)

四脚門である。寺伝によれば享和3年(1803)建立であるが、虹梁絵様からは19世紀前期と考えられる。獅子鼻等の細部彫刻は優れているが、天井画以外は彩色がなく白木のままで立ちも高く素木であることから、19世紀的な特色を表していると考えられる(『桐生のまちと近代化遺産』より)。山門改修工事昭和60年(1985)9月着工、昭和61年(1986)5月完工、施工者 桐生建設株式会社(敷居側面に金属プレート)。

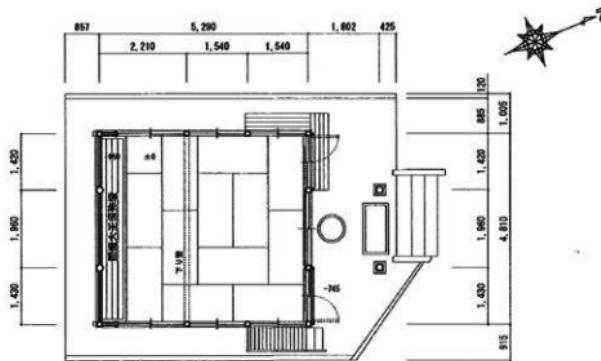
図125-6 平面図(間魔堂)

閻魔堂（旧觀音堂）は、桁行三間梁間三間、寄棟造入母屋平入、向拝一間、角柱、絵様肘木、向拝柱上連三斗、二間疊垂木、向拝水引虹梁上幕股がある。淨運寺の遺構中最古と考えられる。水引虹梁、繁虹梁等の絵様より18世紀初期の建立と考えられる（「桐生のまちと近代遺産」より）。修理、改造は激しく建具は全てアルミサッシに変えられている。内部も仏壇周辺を除いては、当初の面影なし。修理時期不明。
