130 大雄院〔だいゆういん〕

1. 本調査：寺院建築

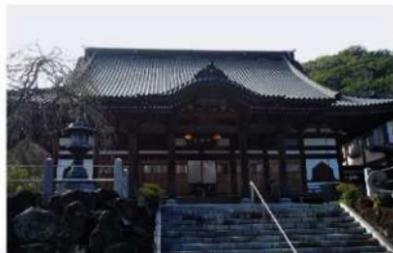
写130-1 境内全景

大雄院は、桐生市広沢町3丁目、八王子丘陵最高峰 茶臼山麓、桐生の街を南から見下ろす高台に位置する。山門を望みながら、参道を北から南に向い石段を上ると山門が目の前に聳えている。その奥の石段を数段上ったところに、正面7間、側面10間の大伽藍、平成16年(2004)に完成の本堂である。本堂右脇には、大邦閣と呼ばれる客殿、庫裡と続く。左側には水屋、浄行堂、六角堂、三重塔、観音堂が大雄池を囲むように置かれる。山門の左脇には鐘楼

が置かれる。大雄池と本堂の南側は斜面となり、大半を墓地、その奥は茶臼山へと連なっている。平成8年(1996)～16年(2004)にかけて境内の大々的整備を行なった。尚、近年禅林の修行道場として本山(永平寺、総持寺)より「随時建法幢格地」の指定を受け、地域宗門の重要な役割を果たしている。

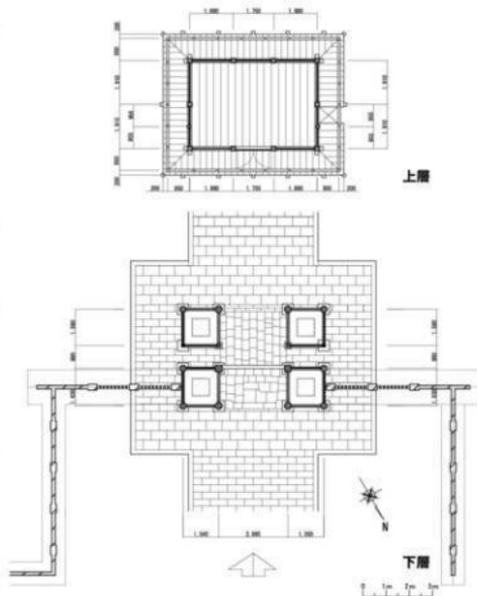
図130-2 平面図(山門)

『校割帳 広沢山』によると、寛保3年(1743)大雄院第6世綱洲規範大和尚の代、中里新左衛門の寄進100両を基金とし建立。3間1戸(正面3間、側

面3間)、入母屋造銅板葺、平入の楼門である。この形式の門は桐生市内では鳳仙寺山門と当寺の二つしかない。軸部は木太く造り、装飾を限定的に用い

雄大な印象を与える建物である。新たに造られた本堂の大伽藍にも負けず、調和のとれた強い個性を持っている。山門中央の2本の柱には、眼球に銅板を嵌んだ獅子頭の木鼻が取り付け、中央の梁上には臥龍彫刻、両脇の葺股には鶴と亀の彫刻が施されている。4本の柱で囲われた須弥壇内には、東持国天、南増上天、西広目天、北多聞天像が配され、2面ずつ板壁、金剛柵で囲われている。出三斗実肘木付組物の詰組の構成は禅宗様の形式を伝えている。現状は後世の修理で柱などの材料が新材に交換されているが、細部は当初の部材を多く残している。大雄院の山門は、近世における広沢地区の発展と経済力の象徴と云える価値の高い建築物である。

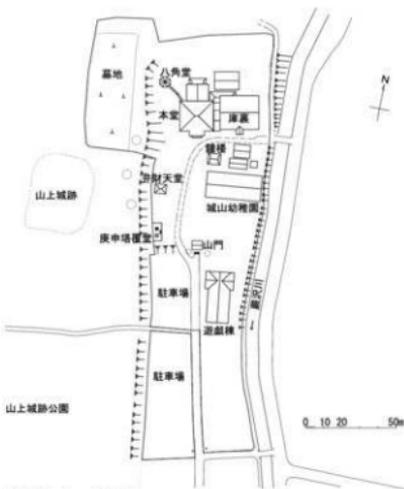
図132-1 配置図

常広寺は桐生市西部の新里町山上に位置する曹洞宗寺院である。境内は戴沢川の右岸に南北に細長い形状で、境内西には一段高く山上城跡(県史跡)がある。境内南端の石柱から北に一直線の参道が伸

び、山門さらに本堂が建つ。本堂北に開山堂、北西渡廊の先に八角堂、南に鐘楼、東に庫裡、南西に弁財天堂を配す。弁財天堂の南には庚申塔覆堂が並び、八角堂西には墓地が広がる。

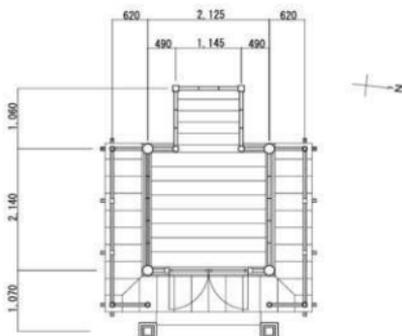
図132-2 平面図(弁財天堂)

規模は正面1間、側面1間向拝1間付背面1間突出あり、寄棟造妻入鉄板葺(当初茅葺)である。切石積基壇、切石布基礎、向拝のみ木製礎盤となる。身舎は丸柱(椽)で向拝柱は角柱(几根面)である。組物は身舎に出組となり、中備は藁股である。浜緑から木階2級、擬宝珠高欄に三方切目縁を廻し脇障子なし。軒は二軒繁垂木で、背面突出部のみ一軒である。正面に棧唐戸、側面・背面は落込壁となる。

弁財天堂の特徴は、一間方丈の小堂であるが向拝軒支輪、身舎欄間に装飾された極彩色の彫刻および

天井、壁の絵画である。向拝天井には弁財天が描かれ、身舎天井に雲龍、壁に蓮が描かれている。雲龍には狩野派の流れをくむといわれる「法橋永春」の銘と「義信」の落款がある。須弥壇の前の丸柱(椽)は朱塗りされ、虹梁表面は金箔押しである。

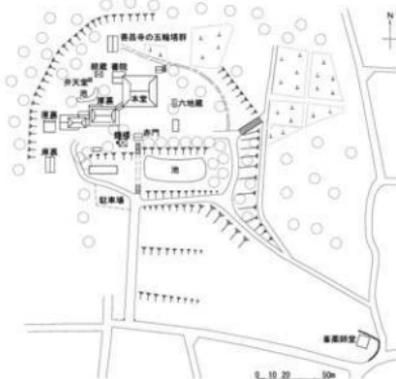
図133-1 配置図

善昌寺は桐生市西部の新川に位置する天台宗の寺院である。標高200mほどのなだらかな丘陵地の谷筋ある境内には、3箇所の湧水がある。境内南の門柱から参道を北上し、階段を上ると赤門、その先に

本堂を構える。本堂西に書院、経蔵、弁天堂、南西に渡廊下で庫裏、南側に鐘樓を配す。本堂北側の一段あがった平地には、市重文の「善昌寺の五輪塔群」がある。

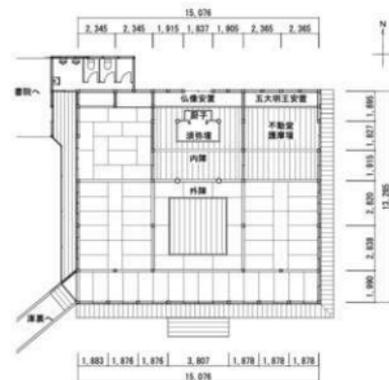
図133-2 平面図(本堂)

本堂の建造年代は「善昌寺縁起(応仁記)」より、寛政3年(1791)とする。規模は正面7間、側面6間の入母屋造平入で南面して建つ。間取りは標準的な六間取平面であり、本堂西の書院は延暦寺高僧の来院のために後補で設けられた建築という。

切石建ちの八角形柱(床上丸柱)、角柱を地貫、腰貫、頭貫、差鴨居、内法長押で固めている。三方切目縁を廻し、木階3級を付ける。外部は正面、側・背面の柱頭に舟肘木があるのみ、他は内法長押上を白壁としており全体的に簡素である。内部も簡素であるが、内外障壁の欄間彫刻、室境の欄間の板

絵に善昌寺の特徴がある。寺伝の古文書によれば、欄間彫刻は二代目石原常八の作である。室境の欄間に架かる極彩色の板絵(仏、天女)は、明治16年(1883)の作(作者の銘、落款あるが未解説)である。

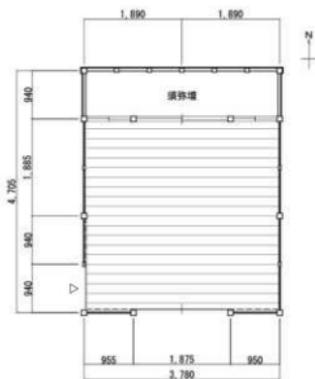
図133-3 平面図(峯葉師堂)

本調査において、登梁に棟札が釘打ちされているのを確認したが、裏面の墨書は未確認のため棟札は建造年代の根拠とならない。そこで部材の風触状況、虹梁の絵様から18世紀中期と推定した。規模は、正面3間、側面3間の小堂で、方形造茅葺である。

切石土台に柱を建て、地貫と頭貫で固め、柱上の絵様肘木で桁を受ける。正面中央を引違腰舞良戸(火灯曲線)とし、西側面に入り用の片引板戸、側・背面は板壁である。

内部は1室で手前2間を外陣、奥1間を内陣とし、内陣に須弥壇を置く。天井は現し、四方白壁とした造りである。

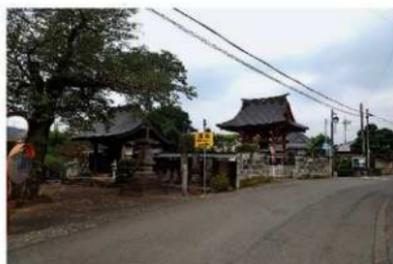
写134-1 境内全景

善龍寺は桐生市新里町武井に位置する天台宗の寺院である。鑄木川の左岸の懸崖上にある境内は、県道梨木香林線側から入り、北に本堂・庫裏、南に鐘樓、その先に山門を配す。明治34年(1901)7月の「能城山持明院善龍寺之景」によれば、当時鐘樓はなく庫裏は本堂西に配す。現在境内には福祉施設があるが、移転に伴い伽藍整備するという。

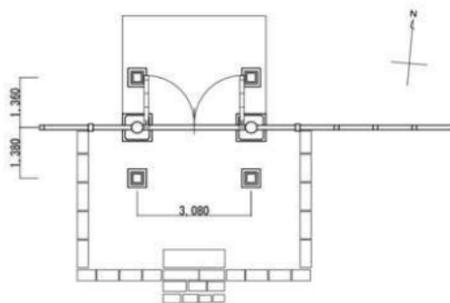
図134-2 平面図(山門)

規模は1間1戸四脚門、切妻造銅板葺(当初茅葺、後鉄板葺)で、門西側に通用門、その先に切妻屋根付板扉を配す。屋根は茅葺の形状に合わせた銅板葺きにより量感のある形状で、妻飾りに蕪懸魚を付す。軸組は切石礎石の木製礎盤に本柱(丸柱)を建て腰貫、頭貫(木鼻)、水引虹梁(木鼻)、冠木で固めている。

本柱(粽)、控柱(角柱)上の出組に虹梁、丸桁

を渡し繋ぎ虹梁（木鼻）でつなぎ、繋ぎ虹梁上に笈形大瓶束、大斗で棟木を支える。妻飾りは蕪懸魚鱗付で妻側をしめる。

樺による龍の透彫り（寺伝では左甚五郎作）は、本柱冠木と虹梁の間に収まる。

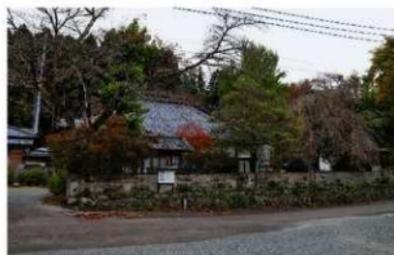
写136-1 境内全景

国道122号水沼から県道根利八木原大間々線に入り小黒川の橋を渡り、川沿いを西に入った上田沢字涌丸地区の溪谷を見下す高台にある。山門の手前右手に宝篋印塔が左手に地藏様がある。山門をくぐると、左手に本堂、その西方に庫裏を置く。その前に鐘楼。本堂の脇を直進し30段の石段を上ると正面に薬師堂がある。右手坂道を上ると薬師堂の脇に出る。さらに直進すると赤城神社がある。墓地は参道

のはるか手前の川沿いの道路から台地上ったところにある。もう一つの墓地は本堂の東方にある。

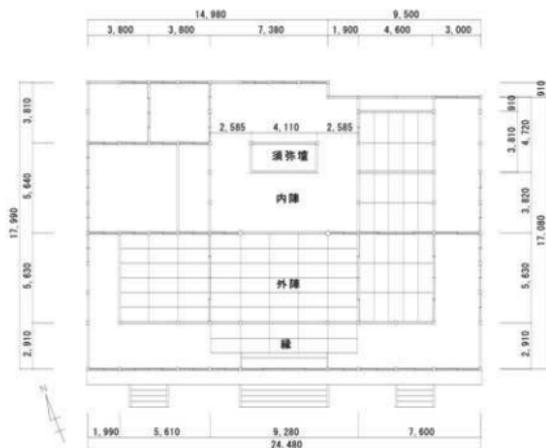
図136-2 平面図(本堂)

建造年は棟札より延享4年(1747)である。大工棟梁は町田彌七郎 山田郡龍舞村、同人息 町田彌四郎 他10名である。正面を南に開く12間堂。正面12間、側面9間寄棟造り瓦葺き、屋根修繕前は草葺だった。

4間5間の内陣、手前に外陣、左右に座敷、さらにその外側に廊下がある。そしてその手前が廊下・土間となっている。本朝二十四孝の影刻欄間は極彩

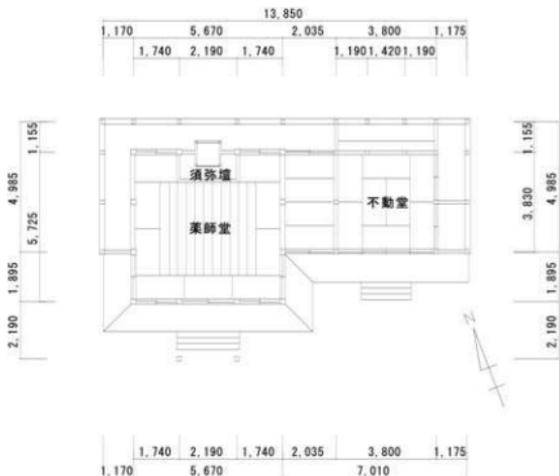
図136-3 平面図(薬師堂)

薬師堂 (図136-3、表136-3、写136-8～136-10)
建造年は伝承では正徳5年(1715)である。虹梁の絵様の建築様式より妥当であると考えられる。工匠は不明。正面3間、側面3間、入母屋1間向拝付に正面2間側面2間半の規模で不動堂が増築され一体と

なっている。外部建具、西面・北面・東面の外壁は金属サイディングに改修されている。元の薬師堂に須弥壇（厨子造付け）があり、東に増築した不動堂と1室となっている。薬師堂は瑠璃光薬師如来を本持仏とし1月4日の厄除け縁日は多くの信者が礼拝する。昭和10年(1935)草葺屋根を亜鉛鉄板で包んでいる。

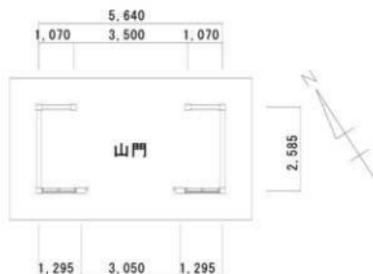
図136-4 平面図(山門)

山門 (図136-4、表136-4、写136-11~136-13)
建造年及び工匠共不明。3間1戸の薬医門、裏側および側面に壁を設置することで、構造的補強をしている。

建造年代は年代指標を欠くが比較的部材が小さく簡素であるため、19世紀中期と判断する。正面中央の2本の柱に薬座が残っているのも、元は門扉があったことがわかる。元は草葺屋根、現在は瓦葺きとなっている。

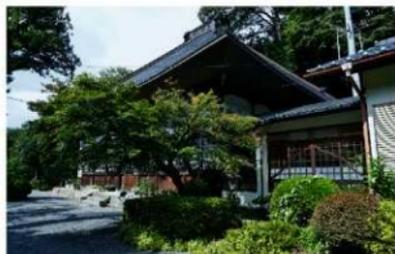
写137-1 境内全景

国道122号桐生市役所黒保根文所前から県道根利八木原大間々線を300m入ったところから百数十段の石段の参道がある。参道入口付近には、二十二夜様や寺院名を刻んだ石柱を置き、約80段登ったところの東に庚申塔、西に三界様を、また少し登ると両

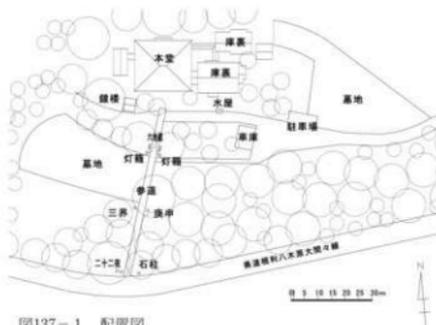
図137-1 配置図

側に灯笼、左右に3体ずつの六地藏がある。参道を登りきると境内が開ける。本堂裏手斜面を上ると上野の台地が広がる。参道からみて、正面に南を向いて本堂、右手に庫裏、左手に鐘楼がある。その奥に座禅堂、仏具収納庫がある。墓地は参道西側と庫裏東側の2か所ある。

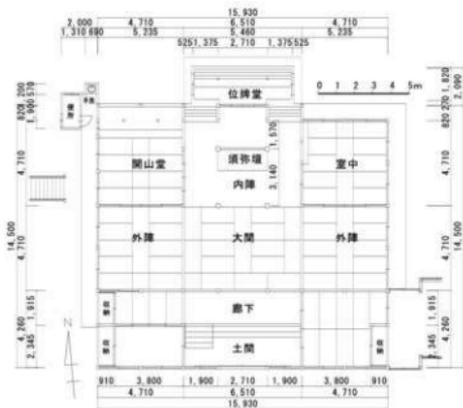
図137-2 平面図(本堂)

建造年は棟札より安永元年(1772)である。工匠は棟梁儀八、大工三郎右衛門、藤七、伊介、忠藏、清治郎、小八、勘六、治郎兵衛である。正面15.93m、側面14.50mの方丈形式で屋根は寄棟銅板葺、平入（1986年より）、修繕前はトタン葺（1971年か

ら1986年まで)、草葺(1971年まで)である。軸部は基礎を自然石の切石、その上に土台を廻らし、柱は角柱、長押と貫で固め、組物は舟肘木、軒は一軒葺垂木としている。向拝は設けられていない。

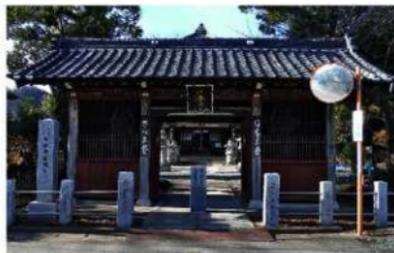
写138-1 山門入口

曹源寺は太田市北東部の東今泉に位置する「栄螺堂」と呼ばれる曹洞宗の寺院である。東側の市道を西に向かい、正面に山門（仁王門）、石畳の参道の奥に本堂（栄螺堂）が建つ。山門の南側には、鐘楼と手水場がある。本堂の北側には新田氏累代供養塔や太田市指定重要文化財の名角塔婆や、普門品供養塔、弥陀名号百万遍供養塔があり、境内にはその

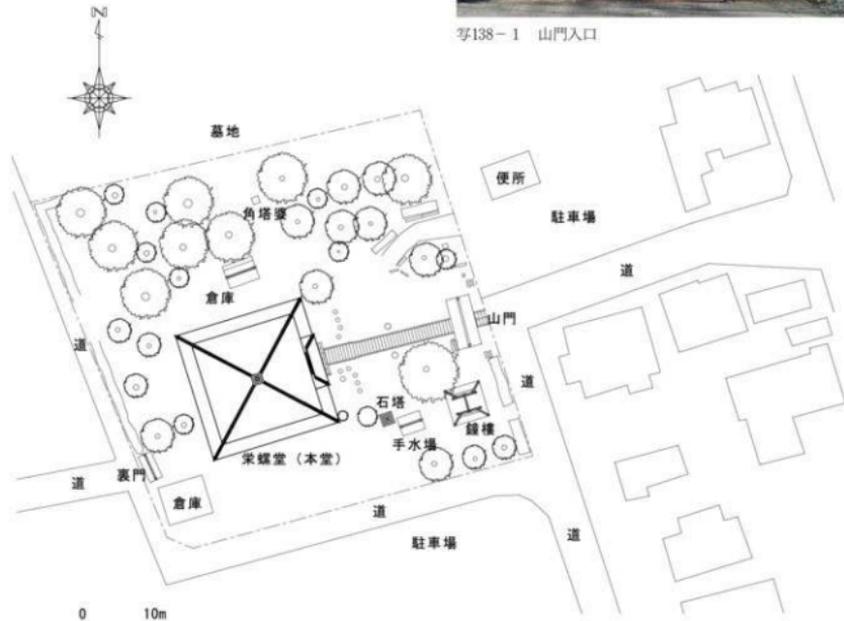
図138-1 配置図

ほか多くの石碑類が並んでいる。境内は東側の半分と南側、西側に道路が巡っている。西側の裏門は、昭和18年(1943)に解体された旧鐘樓の一部を転用したと伝わる。

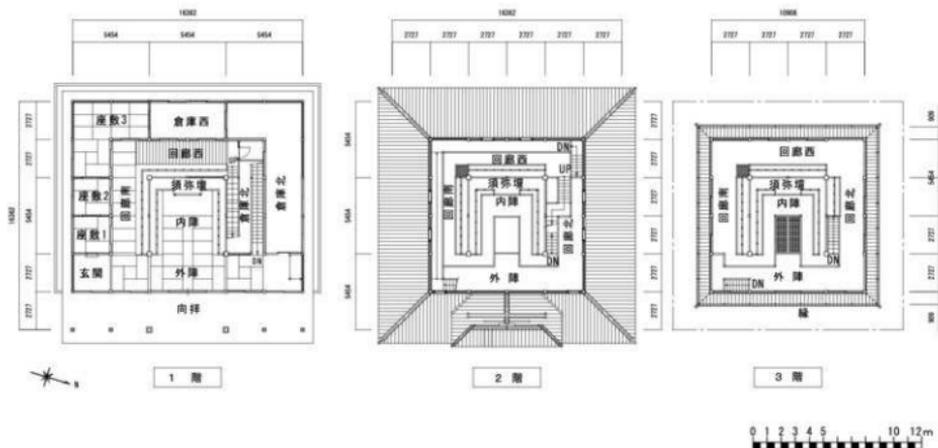
図138-2 1-3階平面図(本堂)

曹源寺の本尊は阿弥陀如来(阿弥陀三尊像)であるが、現在は秘仏とされ、采蝶堂の本尊は「魚藍観世音菩薩」である。宝暦3年(1753)坂東上州新田秩父34番札所奉歌記では、第24番札所となっている。1階正面の本尊脇から須弥壇を右側に34体の観音像に沿って一回りし、そのまま階段を上ると2階へ出る、同様に33体の像を巡ると3階へ、更に33体の観音像を拝観し、手摺に沿って進み、階段を降り、そのまま進むと出発点の本尊脇に戻って終わる。一方通行で同じ通路を二度通らないし、また通路は交差しないのである。多数の仏像を一堂内に安置し、しかもその一つ一つに順次個別に拝礼できる仏堂形式である。本寺の大工棟梁は龍舞村 町田兵部栄清で、関東大工の祖と云われている。副棟梁は矢島村 野口源左衛門栄政である。

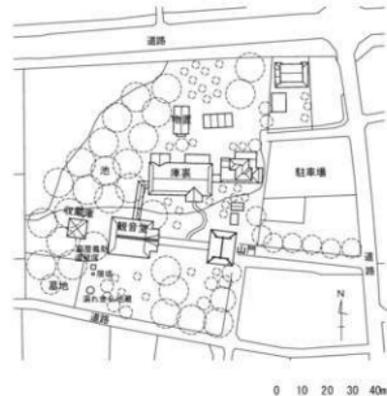
図139-1 配置図

正法寺は太田市の金山の西に位置する。当寺は、「脇屋山正法寺」と称し、鎌倉時代に金山の西にあった新田荘の郷の一つ由良郷の脇谷村(現脇屋)の地名に由来する。当寺にゆかりのある脇屋義助もこの地名を氏とした。東側の道路から参道を進み、山門(仁王門)を潜ると正面に観音堂を見る。西に

収蔵庫を置き、北に客殿と庫裏、その手前に天明2年(1782)建立の観音堂験碑がある。観音堂の南に新田義貞の弟脇屋義助像が、奥には義助の遺髪塚があり、その並びに旧正法寺跡地(観音免遺跡)から出土した「層塔」が置かれている。南には宝暦10年(1760)佐野天明の鋳物師大工丸山孫右衛門清光作の濡れ金仏地藏がある。境内は周囲に木々が生い茂り、西裏手の池から境内に水路が巡っている。

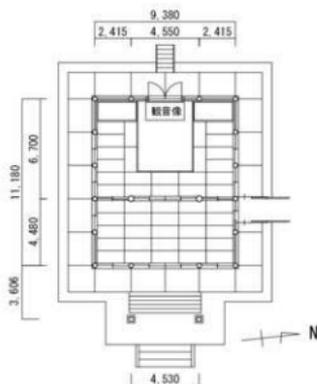
図139-2 平面図(観音堂)

正面3間(9.38m)、側面5間(11.18m)、入母屋造妻入銅板平葺である。正面に軒唐破風付の向拝を付ける。基礎は自然石とし、土台を廻さず柱を立てる。組物は外部を拳鼻付二手先尾垂木付、内部は拳鼻付出組とする。柱は粽付丸柱で外周部は直径を30cm、室内は直径40cmとし、内陣境の中央の2本の柱は小屋裏まで通す立のぼせ柱とする。

平面は前方2間、奥3間の2室とし、四方に縁を回し正面向拝と背面に階を設ける。室境は中央に箴格子戸、袖を格子窓で仕切り、中央に見事な彫刻欄間を嵌める。内陣は奥に禅宗様の須弥壇を置き正観音像を祭る。前室側の柱は風食が見られることや、「上野名跡蹟図誌」の絵図も前室部分の建具が描かれていないことから、吹打であったと考える。

彫刻は虹梁の浮彫や刻線彫の唐草絵様、向拝の中備の嵌込彫刻、板支輪、葦股、木鼻、手挟、手肘木、力神、欄間彫刻等に施し、極彩色の痕跡がみられる。特に向拝の龍や唐破風の嵌込彫刻、物語を表現した内部の欄間彫刻は見事である。

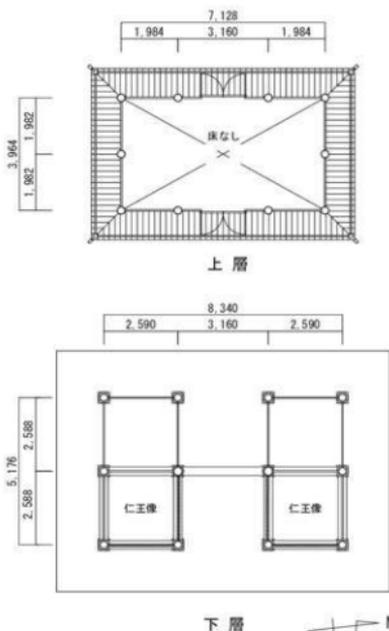
図139-3 平面図(山門)

当山門は3間1戸(8.43m)、側面2間(5.18m)入母屋造瓦葺平入の県内でも規模の大きな楼門である。柱は基礎石の上に立ち地貫、飛貫、頭貫で固め台輪を付け中備を撥束と斗拱とし、三手先の組物で高欄付の縁を支える。上層は二手先尾垂木付の組物、中備を撥束、蛇腹支輪の間を詰組とする。中央通路に直径2mの鯉口を吊し、両脇間に仁王尊を設置する。昭和28年(1953)に解体修理を行い、基礎の打直や、茅葺屋根を棧瓦葺に葺き替えている。

当山門は、年代を示す棟札等は確認できていないが、『明治42年宝物古器物古文書目録(新田郡)』に貞享年間(1684~1688)に建立、享和年間(1801~1804)に改築と記す。また、昭和63年(1988)に仁王

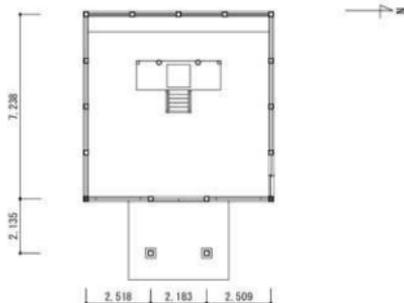
図140-2 平面図(開山堂)

開山堂は境内の西南奥に位置し、長楽寺を開山した栄朝禅師の像が祀られているところから、この名がある。建造年代は比較的装飾の進んだ虹梁の唐草絵様、脚の長い蕨股等以上の建築様式から19世紀前期

期の建造と推定する。正面を東に開き、正面3間、側面4間の方形造瓦葺で一間向拝付とする。身舎外部廻りは角柱を立て拳付平三斗を置き中備を蕨股とする。軒は二軒繁垂木とし正面は中央に開戸を置き

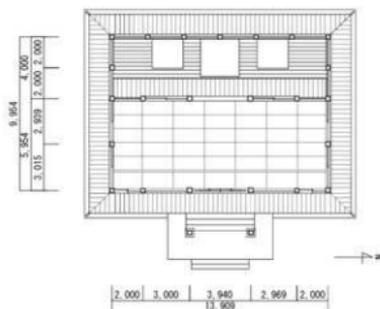
図140-3 平面図(三仏堂)

建造年については慶安4年(1651)の棟札があり、装飾化の進んでいない建築様式から慶安4年(1651)の建造と認められる。棟札には三代將軍家光が大旦那となって再造されたとわかる。隣接する世良田東照宮とともに元文元年(1736)から天保15年(1844)の間に5回の修理が行われ、明治9年(1876)に茅葺屋根から棧瓦葺に改められ、昭和59年(1984)に銅板葺

となり、昭和の大修理が行われた。全体を鮮やかな朱塗とし、正面を東に開き、正面5間、側面4間の

寄棟造銅板葺で一間向押付とする。身舎外部廻りは角柱を立て、実肘木とし中備を葦葺とする。軒は一軒半繁垂木とし正面は中央に開折戸を置き両脇には藪戸とする。四方切目縁を廻し高欄はない。内部は外陣・内陣の2部屋とする。内外陣境の柱は丸柱とし、中央間は開放とし、両脇間には格子引違戸とし、内陣には5間分の須弥壇上に三仏を置く。内外陣の天井は棟縁天井とし、内陣床は板張、外陣床は畳敷とする。長樂寺三仏堂三尊仏は寄木造の玉眼の漆塗金泥仕上げの座像である。須弥壇上の右から釈迦如来像(2.20m)・阿彌陀如来像(2.53m)・弥勒菩薩像(2.24m)が安置され、右から過去・現在・未来をあらわした三世仏とも呼ばれている(太田市誌)。修理時に発見された寛文10年(1670)の釈迦如来像胎内銘札によると建物は慶安4年(1651)に建造され、三尊像は寛文10年(1670)に造られた。三尊像の大きさに対して三仏堂の天井高さが大変低いのは、建造後に三尊仏が納められたためと思われる。昭和63年(1988)7月14日、群馬県重要文化財に指定される。

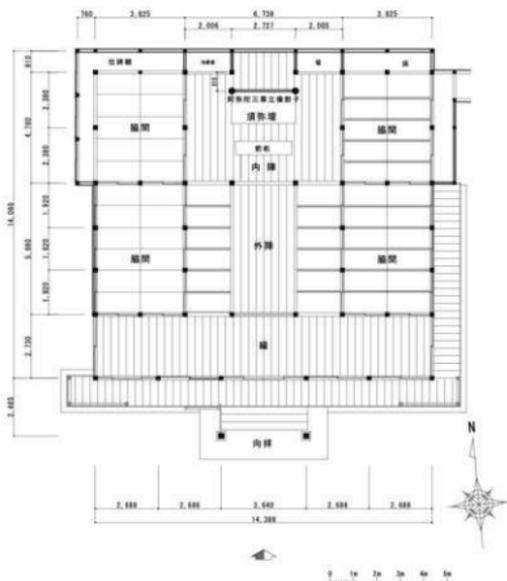
図141-2 平面図(本堂)

建造年代を示す史料は確認されなかったが、建立当初は、柱がすべて角柱で、柱間が1間毎に細かく

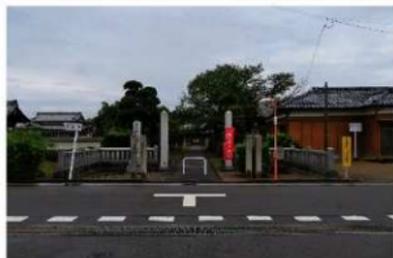
写143-1 境内全景

境内は南道路から北道路までと広い。南道路の石柱を進み、山門をくぐり、不動堂へと直線で配置されている。不動堂の東に千体不動尊供養塔が位置し、南東に手水舎、奥の鐘楼は令和元年(2019)9月調査時に建築中。西南に大師堂は位置し、その南に本堂等の建物が並ぶ。本堂は近年建て替えられた。不動堂の北東に、稲荷様・疱瘡神・薬師様、天神様が置かれ、それ以北は空き地になっており、西に墓地が広がる。

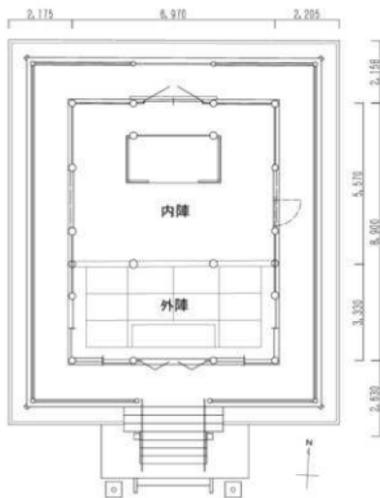
図143-2 平面図(不動堂)

分かれる。身舎の柱は全て丸柱で、上部は粽である。外部は全体を朱色、一部に黒と白を使う。軒は二軒繁屑垂木で、妻飾の中備の鬼の彫刻は正面が赤鬼、背面が青鬼である。

向拝の虹梁、海老虹梁、手扶は刻線彫りで、海老虹梁の反りは少ない。中備の龕彫刻は麒麟である。

不動堂の軒の二軒繁扇垂木は群馬県内でも珍しい。内部の欄間彫刻6枚(孔雀、鳳凰、天女、迦陵頻伽)は極彩色で、迦陵頻伽は美しい声で歌うと言われている仏教説話の想像上の生物で、建造年代頃に多く用いられた。柱上部の金襴巻は幕により外陣からは見えない、剥落している箇所もあるが新田氏の家紋(大中黒・新田一つ引)が中央に金色で描かれる。柱の間の詰組も特徴的である。また、縁の擬宝珠全てに嘉永3年(1850)と刻印がある。

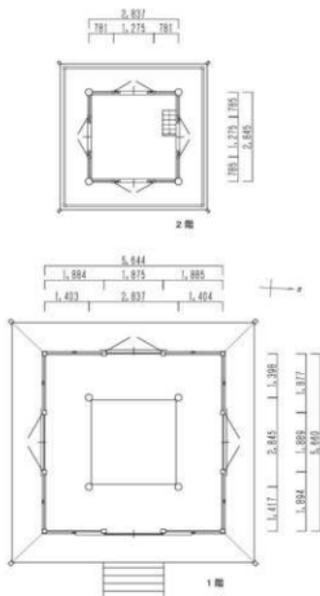
図143-5 平面図(大師堂)

1階の柱4本中央に須弥壇が置かれ、厨子がのり中に木像を安置する。各格天井には色鮮やかな花鳥、神獣等の絵が描かれ、中央に龍が描かれた大きな墨絵があり、1階中央の柱4本は2階へと延びる。2階へは階段がないため、1階天井板を外し、脚立をかけ屋根裏に登る、さらに小屋裏内の階段を数段をへて2階へ入る。1階屋根がせがいで造り、2階に縁を設けている為、1階屋根裏の高さがある。

2階外部内部共に朱色で彩色されており、天井は色鮮やかな種子(梵字)が描かれている。窓形状は、内部は火灯窓であるが、外部からは四角い板戸となっている。内部に木像を2体安置する。内部の建築様式は1階と2階では時代が異なる。

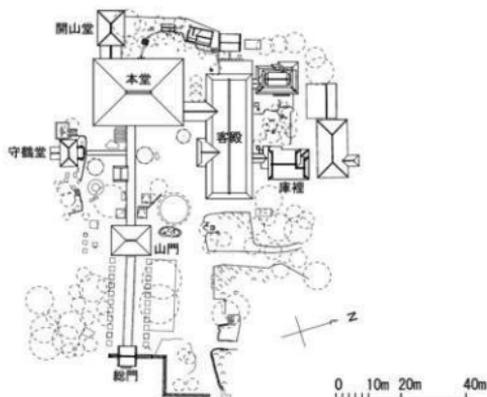
図148-1 配置図

茂林寺は館林市南方、茂林寺駅東に位置する曹洞宗寺院である。境内北東に群馬県指定天然記念物の茂林寺沼及び低地湿原が広がる。南の東西方向に走る道路から北に延びる細い路地を進むと、西に境内が広がる。境内東、やや南寄りに総門が東面して建つ。直線軸に総門、山門、本堂、開山堂を並べており、禅宗寺院伽藍の特色をよく表している。総門から西に向かって山道が延び、樓門形式の山門をくぐると、正面に東面した本堂が見える。本堂手前の南側に守鶴堂が北を向いて建つ。北側に客殿が本堂と繋がり、さらに北へ庫裡が繋がっている。本堂の西に開山堂、茶室、蔵が建ち並ぶ。

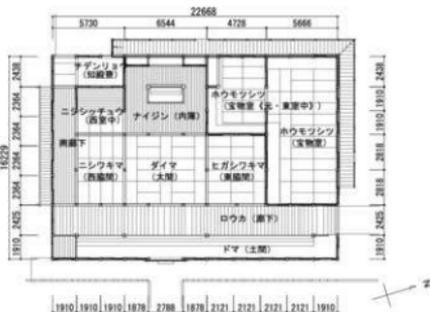
図148-2 平面図(本堂)

桁行13間 (22.67m)、梁間9間 (16.23m)、平屋建て寄棟造りで屋根を茅葺きとする。柱上部に丸桁をのせ、正面外部のみ化粧の舟肘木を取付けている。曹洞宗寺院によく見られる方丈形式の平面である。正面通り1間を土間として、中央部に木階を三級設ける。天井は化粧屋根裏である。階上正面と南面は板敷の広縁を廻らし、正面の広縁に面して桁行に4室、梁行きに2列で並べる。正面側は左から西脇間、大間、東脇間の畳敷き三室を並べ、奥側は西室中、内陣、東室中を並べる。西室中は正面側半分を畳敷、残りを拭板敷としている。板張りの内陣は中央に須弥壇を配し、内陣北側の東室中は、宝物室

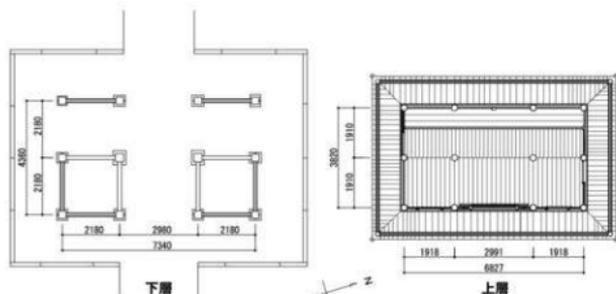
図148-3 平面図(山門)

正面7.34m、側面4.36m八脚門の2階建て楼門形式で寄棟造り、屋根を茅葺きとする。

初重は中央間を参詣道として開放になる。両脇間は仁王を安置するように区画される。上層は木口縁を廻らし、正面中央間に両引き戸を設ける。当初は

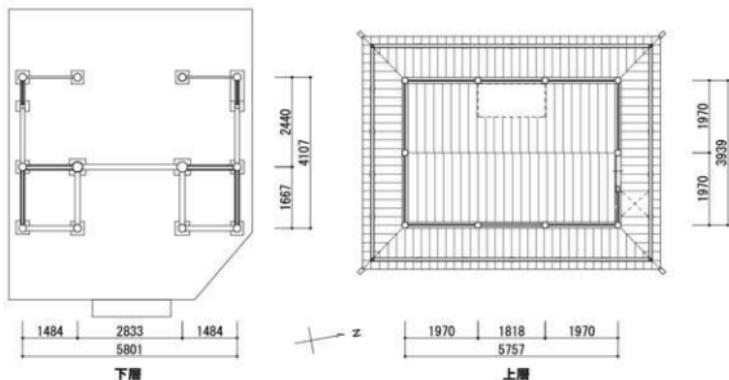
図149-2 平面図(山門)

3間1戸の八脚門(棟門)である。屋根は茅葺の寄棟造りで、軒は一軒疎垂木である。柱は全て円柱

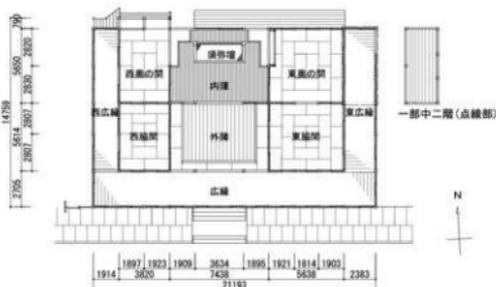
図152-2 平面図(本堂)

正面21.19m、側面14.76mで寄棟造。屋根を銅板で葺く。身舎の柱は全て角柱で、米迎柱のみ丸柱である。架構は立上せ柱の形式をとり、側柱は舟肘木を乗せ丸桁を受けている。軒は四方とも二軒となっている。正面1間と両脇1間ずつを広縁とし、内部

は桁行に三室、梁行に二室を設けた計六室で方丈形本堂である。広縁は全て板敷で、棹縁天井を吊る。東側広縁北寄りに二間に、物置として二階を設けられている。正面南側の室を外陣とし、板敷で東西南外周に畳を敷き廻す。四方には天女や霊獣などの欄間彫刻を嵌める。中央北側の室は内陣とし板敷、中央北寄りに須弥壇が設けられている。西側南寄りの室を西脇間、北寄りを西奥の間とし、共に十二畳の畳敷きで、奥の間の北側西寄りには床が設けられている。東側南寄りの室を東脇間、北寄りを東奥の間とし、共に十八畳の畳敷きで、東奥の間の西面北寄りに付床が設けられている。六室全てに棹縁天井を吊る。

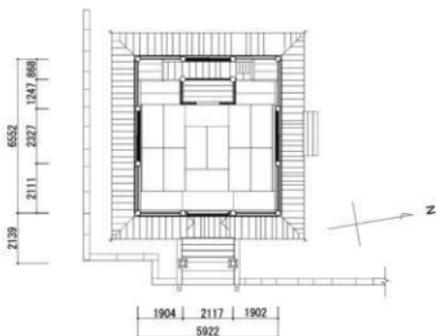
図152-3 平面図(阿弥陀堂)

方三間（正面5.92m、側面6.55m）の阿弥陀堂建築で一間の向拝を付す。入母屋造りで茅を葺く。総朱塗りで、身舎の柱は全て丸柱で上部に棕を付け、向拝柱は角柱で几帳面取りである。四周に切目縁を設け、正面及び北側面の中央に一間幅の木階三級が設けられている。内部は一室で、西寄りに須弥壇が設けられ、来迎柱までを畳敷きとする。来迎柱後ろ南北半間に脇棚を設け、後陣は板敷となっている。組物は和様の出組を詰組として丸桁を受け、内部は出三斗で天井桁を受ける。来迎柱筋の中備は本葎敷である。天井は折上げの格天井を吊り、ほぼ中央は鏡天井で龍が描かれている。「八方観みの龍」と呼

ばれ、「永旭主道図」とある。享保2年建造 大工：北大島長兵衛と棟札から判明している。大正14年(1925)に屋根を葺き替え。平成31年～令和2年(2019～2020)屋根の葺き替えと部分修理を行った。

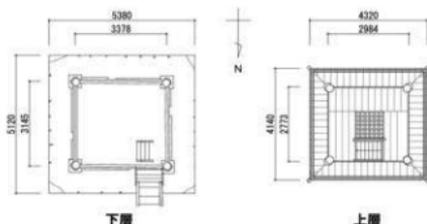
図152-4 平面図(鐘楼)

桁行1間(正面5.38m)、梁間1間(側面5.12m)構造で袴を付けず四方吹き放ち、二層目に鐘を吊る。入母屋屋根とし椀瓦を葺く。柱はすべて丸柱で内転をする。軸部は地覆、胴指貫、頭貫で固め台輪を廻す。初層は小底を設け、二層目は腰高の擬宝珠高欄付きの切目縁を廻らす。屋根は二軒半繁垂木で、飛檐垂木下端のみ反りを付ける。庇は板軒で出桁で支え、和様の出組(蛇腹支輪付)で丸桁を受ける。軸部は朱塗りで、垂木、蛇腹支輪を黒く塗り、裏板、支輪板は白く塗る。小屋裏に茅が残っており、後年、瓦に葺き替えられたと思われる。

『多々良村誌』に梵鐘銘の写しが残されており、享保18年(1733)野州佐野住人小島作左衛門の鋳造、大工は太田又兵衛とある。様式も年代に相応しく同年の建造と考えられる。

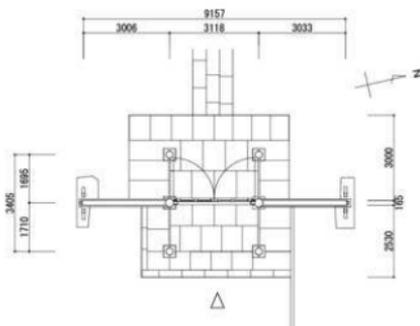
図152-5 平面図(山門)

1間1戸(正面3.12m、側面3.41m)の四脚門で切妻屋根とし椀瓦を葺く。両脇に袖壁を付す。柱は

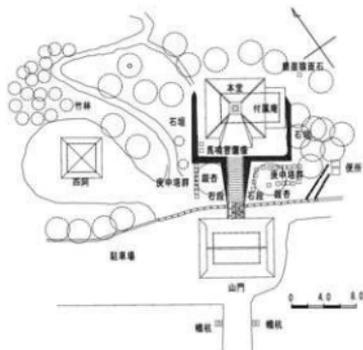
図161-1 配置図

大間々町の塩原地区の中央に県道257号線(根利八木原大間々線)が通っている。途中に左下に分かれる道があり「わたらせ渓谷鉄道神梅駅」方面に向かう。坂を下りきった辺りの右側田んぼの中に参道と山門が見える。山門は本堂と不釣り合いと思われ様々な大きさで、入母屋造草葺鉄板被の二層建て、本堂は山門を抜けた正面の階段上の高台に方形造草葺鉄板被の平屋建の本堂、東側には昭和40年代頃の付属棟が増築してある。

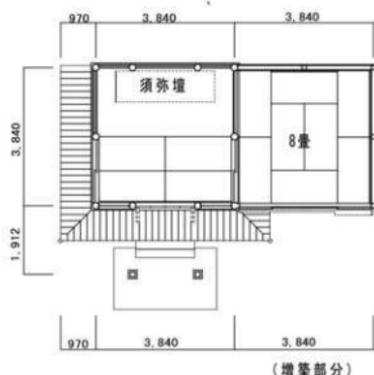
図161-2 平面図(本堂)

本堂は間口3間(3.84m)、奥行2間(3.84m)の正方形の方形造で屋根上には宝珠と露盤を一つの石から彫り出した珍しい棟飾りを乗せている。正面には向拝があり、彫刻の臺股や木鼻で飾られている

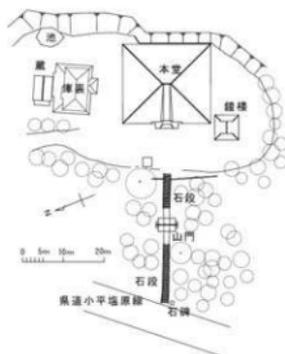
図166-1 配置図

当寺はみどり市大間々町の街並みから国道122号線を北に向かい、渡良瀬川を福岡大橋で渡り県道塩原小平線を進み、小平の里を過ぎたところの親水公園と県道をまたいで東側の高台に構えている。県道脇には石塔が並び石段を上ると山門(薬門)があり、更に石段を上ると正面に本堂が西向きに建っている。本堂に向かって右には鐘楼、左には庫裏と蔵がある。庫裏の裏には小さな池があり脇の道から裏山に通じている。

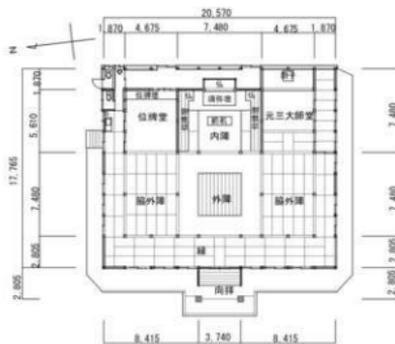
図166-2 平面図(本堂)

本堂は正面9間、側面9間で向拝1間の寄棟造平入である。屋根は茅葺だが、その上に鉄板をかぶせている。茅葺と小屋組の様子は元は縁であった北側の

向拝部分は軒唐破風になっており、茨垂木である。手扶が大きく、打越垂木の勾配が直線ではなく曲線になっている。水引虹梁、海老虹梁とも彫刻は唐草絵様であり、朱に塗られて唐草部分は黒である。海老虹梁も比較的なだからである。水引虹梁などは明らかに他の部材と年代が違う様にもみえるが、本堂建造時の図面にも向拝部分はあったようなので後補でないと思われる。手扶も大きく或は転用の可能

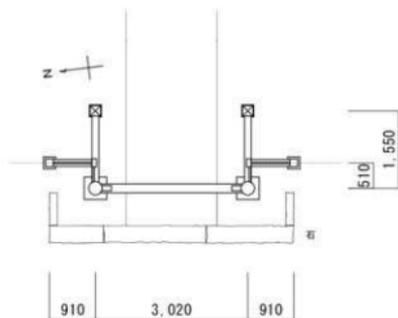
図166-4 平面図(山門)

1間1戸の薬医門で丸柱2本、控角柱2本、冠木

などで構成される。切妻造平入の瓦葺である。昭和20年(1945)7月に瓦が大破損して修理した記録が残っている。平成27年(2015)にも瓦の葺替と修理をしている。

建造年代は鐘楼と同様に明治36年(1903)の「寺院所有物明細帳」に記載があることと材料の仕様と劣化状態から、諷海住職の頃(19世紀前期)と推定する。
