151 (榆沢平)赤城神社 ((ねりさわたいら)あかぎじんじゃ)

神社名	赤城神社	所在地	桐生市黒保根町下田沢榎沢平
旧社格	無格社	所有者・管理者	区長
主祭神	大己貴命、是利忠禰	神事	
創立	由緒は不詳であるが棟札によると、元は現在地より東三十間程の畠の中にあったが、遷座されたものである(享保20年(1735)9月)。		
文化財指定	なし

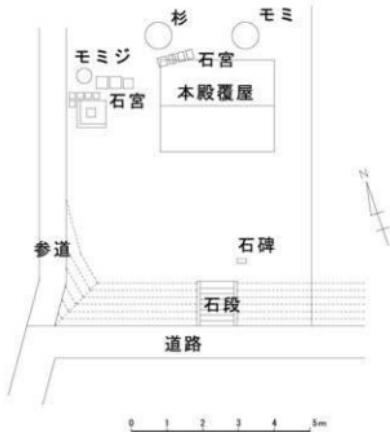
図151-1 配置図

桐生市黒保根町下田沢榆沢に位置している。主要地方道沼田大間々線、峠の茶屋前から西に林道を600mほど入ったところにある。南側の道路から石段7段を登ると境内。

境内の平坦部分は約18m四方とかなり小さい。そ

の北東部に南南西を向いて覆屋の中に本殿を安置している。本殿裏手西側に四基の石宮、その西にも三基の石宮、その南に石垣で囲んだ石宮もある。南側道路からの石段を上がったすぐ右に石碑がある。

位置·配置(图151-1, 图151-2)

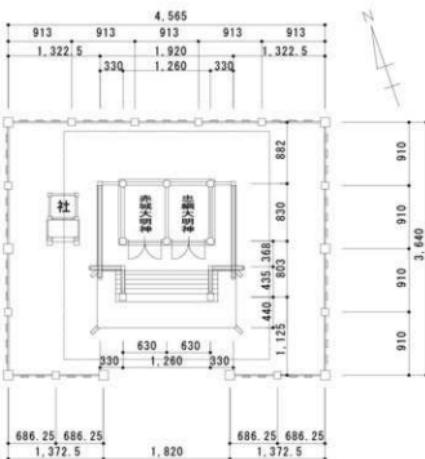
図151-2 平面図(本殿)

建造年は棟札より元文元年(1736)である。本殿は二柱の神様を一つの祠に祀る二間社流造で、切妻造

建造年代／根拠	元文元年(1736)／棟札	構造・形式	二間社流造柿葺、正面1.26m、側面0.83m、向拝0.80m、覆屋あり
工 匠	[大工]山田孫右衛門 田部井平七 下野国足利郡名草邑 遠藤喜三郎 下野国足利郡彦間邑	基 础	切石基礎
軸 部	丸柱 角柱、土台、海老虹梁、水引虹梁、向拝 水引虹梁	組 物	身舎 出組(支輪あり)、向拝 三斗 手挟
中 備	幕股(彫刻付)	軒	二軒繋垂木、蛇腹支輪
妻 飾	軒支輪 虹梁大瓶束 菱形 拝懸魚	柱 間 装 置	正面: 板戸、板貼
縁・高欄・脇障子	登高欄・削高欄 脇障子	床	板張
天 井	鏡板	須弥壇・扇子・宮殿	なし
塗 装	朱塗、檜彩色痕跡(手挟、木鼻)	飾 金 物 等	なし
繪 画	なし	材 質	不明
彫 刻	虹梁 高欄 幕股 拝懸魚 木鼻

木殿 (図151-2、表151-2、写151-2～151-7)

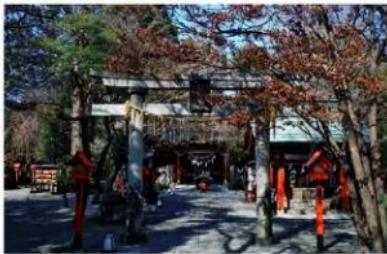
写152-1 境内全景

境内は南北に長く大変広大で四周を道路が囲んでいる。拝殿・本殿はほぼ南を正面とし境内の中心部より北側西よりに鎮座し、その東側に社務所を配置している。境内の入り口は東、南、西北の三方にあり、それぞれ道路に面して鳥居を立てている。南の鳥居から参道がまっすぐ北に向かっている。石の鳥居をくぐると手水舎や県指定天然記念物の木瓜の木がある。右の小高い所には市指定重要文化財の聖天

堂があり、左には旧神楽殿と嚴島社などがある。拝殿は左右の楠と金木犀の古木に守られるように正面にあり、裏側には本殿が鎮座している。

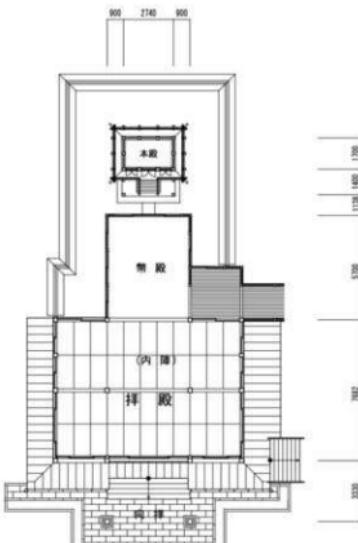
図152-2 平面図(本殿・拝殿)

本殿は正面3間(2.74m)、側面2間(1.70m)、向拝1間(2.74m)、三間社流造といわれ正面に千鳥破風、向拝は軒唐破風の造りになっている。向拝柱は几帳面取の角柱で水引虹梁、海老虹梁、中備は幕股、手挟は牡丹の籠彫でそれほど大きくはない、木鼻は正面が獅子で横が猿であるが獅子は後補の物である。前方に浜縁・浜床を設け、身舎の四方の大床跳高欄、正面の階の両側には擬宝珠付きとしている。

脇羽目には中国故事を高肉透彫、脇障子は昇降の龍としてある。妻飾は二重虹梁大瓶束の笈方を始めとして全体に彫刻を施し、彫刻には極彩色で彩られ、大変見事な造りになっている。

建造年代／根柢	享保7年(1722)／棟札	構造・形式	三間社流造(2.74m)、側面2間(1.70m)、千鳥破風付向拝1間軒唐破風、銅板瓦葺(当初檜皮葺)
工 匠	[大工]種口次郎兵衛・種口半左衛門、邑楽郡林領佐賀庄大工次良兵衛 [彫工]前原藤次良・松島文藏(他4名)、飯田仙之助藤原義棟(文化12年)／墨書き	基 础	自然石切石(亀腹状)
軸 部	[身舎]丸柱、地覆長押、切目長押、内法長押、頭貫 [向拝]角柱、水引虹梁、海老虹梁	組 物	[身舎]三手先、尾垂木 [内部]出組 [向拝]変形連三斗実肘木付
中 備	[身舎]幕股(植物) [向拝]幕股(植物)	軒	二軒繁垂木
妻 飾	二重虹梁大瓶束方付、幕股、懸魚(燕・六葉)	柱 間 装 置	[正面]両開唐戸戸 [背面]板張
縁・高欄・脇障子	別高欄・登高欄擬宝珠付、脇障子(彫刻)	床	不明
天 井	不明	須弥壇・扇子・宮殿	不明
塗 装	朱塗、極彩色(桐羽目彫刻、幕股(植物)、海老虹梁(絵様)、木鼻(猿・獅子)・尾垂木等)	飾 金 物 等	高欄・扉・長押(金色金物)
絵 画	なし	材 質	不明
彫 刻	[向拝]柱(几帳面)、水引虹梁(絵様)、幕股(植物)、海老虹梁(絵様)、木鼻(猿・獅子)・桐羽目(中国故事)、脇障子(龍)、持送(波)

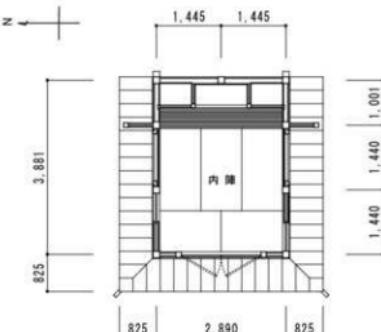
图152-3 平面图(圣天宫)

聖天宮は正面（2.89m）、側面（3.88m）と比較的小規模な建物でありながら屋根が複雑で、四方入母屋造正面唐破風付という特徴的な造をしている。当初から日本瓦で葺かれており、棟札によると安政

建造年代／根拠	安政4年(1857)／棟札	構造・形式	一間社四方入母屋造(2.89m)、側面3間(3.88m)、背面2間、軒唐破風付、瓦葺
工 匠	[大工]棟梁 弥勒寺河内藤原照房 [彫工]弥勒寺音八、諸貫万五郎	基 础	自然石玉石
軸 部	[身舎]角柱、地覆長押、地長押、内法長押、頭貫、水引虹梁	組 物	[身舎]と様出組、突肘木
中 備	[外部]嵌込彫刻 [内部]嵌込彫刻	軒	二軒垂垂木、唐破風に茨垂木
妻 飾	虹梁大瓶束笈方付、兎毛通(鶴)	柱 間 姿 置	[正面]両開戸、板壁 [侧面]舞良戸(内障子)、格狭間(幅縦型)、漆喰壁
縁・高欄・脇障子	三方切目縁、脇障子(彫刻)	床	疊(縁付)
天 井	格天井(彫刻、絵画)	須弥壇、扇子・宮殿	須弥壇
塗 装	[外部]朱塗、極彩色(嵌込彫刻、彫刻支輪、虹梁) [内部]極彩色(嵌込彫刻、彫刻支輪、組物、頭貫、台輪)、金箔(天井龍の彫刻)	飾 金 物 等	なし
絵 画	[天井]花鳥図	材 質	不明
彫 刻	[外部]兎毛通(鶴)、水引虹梁(波・菊)、木鼻(獅子)、脇障子・袖壁(人物) [内部]天井(龍)、支輪(波・魚、植物・鳥)、嵌込彫刻(龍)、水引虹梁(絵様)

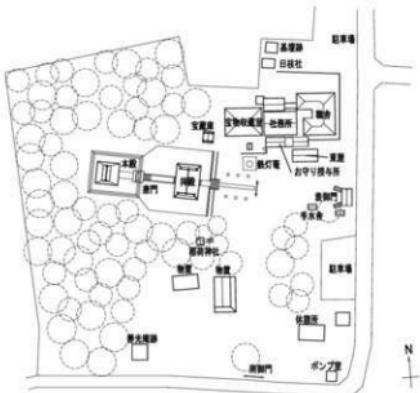
図153-1 配置図

太田市南西部端の世良田町に位置する。隣地には長樂寺・新田荘歴史資料館が存在し、国指定史跡の新田荘遺跡の一面を成している。境内は東武伊勢崎

位置・配置 (図153-1、写153-1)

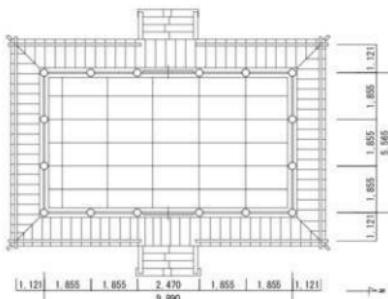
図153-3 平面図(拝殿)

社殿のうち拝殿は、寛永19年(1642)に元和造営の日光東照宮奥社拝殿を当地に移したものと伝えられている。徳川時代における建造物の修復は寛文4年(1664)から天保15年(1844)にかけて修理が施されている。その後、国庫補助を得て昭和39年(1964)10月工事着手、昭和41年(1966)9月工事完了(東照宮社殿修理工事報告書)。正面5間(9.89m)、側面3間(5.56m)、入母屋造平入、正面および背面軒唐破風付とする。屋根は現在銅瓦とする。唐破風(兔毛通付)。外部正面・背面の中央には外側両開棧唐戸、内側は三枚引格子戸、その他の柱間は全て蔀戸で納められている。四周は跳高欄付の縁を廻し、高欄

建造年代／根据	17世纪前期／建築様式	構 造 ・ 形 式	正面5間(9.89m)、側面3間(5.56m)、入母屋造、平入、正面及び背面軒唐破風付、銅瓦葺
工 匠	不明	基 磐	切石、自然石
軸 部	丸柱、地覆、切目長押、内法長押、頭貫	組 物	出三斗
中 備	[正面・背面中央]蔀戸 [内部]間斗束	軒	二軒繫垂木
要 館	虹梁大瓶束	柱 間 裝 置	[正面・背面]中央両開棧唐戸、両脇部戸4ヶ所 [東西・側面]東西：蔀戸
縁・高欄・脇障子	四方大床、跳高欄付縁	床	疊敷
天 井	小組格天井(菊花紋様入)	須弥壇・扇子・宮殿	なし
塗 裝	[外部]朱塗 [内部]黒塗 [頭貫上部]極彩色	飾 金 物 等	内外釘頭六葉、軒裏甲側、要所散金具、唐破風次種散金具、菖蒲柄木口金具、唐破風・問裏甲掛、尻金具、高欄木口金具、同散金具、妻千鳥破風・同裏甲掛、尻金具・他
繪 画	天井絵：菊花文様	材 质	不明
彫 刻	兎毛通、懸魚

拝殿 (図153-3、表153-3、写153-8～153-13)

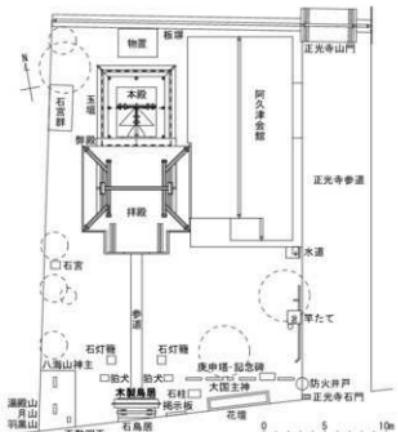
图154-1 配置图

この地は南に早川と利根川、北に石田川が流れ
る。早川が貫流し利根川と接する阿久津町（元地）
から北東に少し離れた場所にある阿久津町であり、
旧尾島町の中心市街地に位置する。境内南側は東国

文化歴史街道（県道142号線（旧国道354号線））、北側は正光寺境内、東側は正光寺参道に面している。街道沿いの境内南側中央に石鳥居と木製鳥居が並立し、参道両脇に狛犬と石灯籠が続く。拝殿、幣殿、本殿は南を正面として鎮座する。本殿は玉垣で囲まれ、覆屋がある。東側には阿久津会館があり、阿久津会館は東の正光寺参道より入り、拝殿と接続している。境内南側は街道に面して庚申塔や記念碑が整然と立ち並び、大国主神、湯殿山・月山・羽黒山、八海山神主、不動明王も祀られている。西側には石宮がある。石宮の後ろが敷地境界であり、昔は道として使われていた。北側は正光寺の板塀が並ぶ。

位置・配置(図154-1、写154-1)

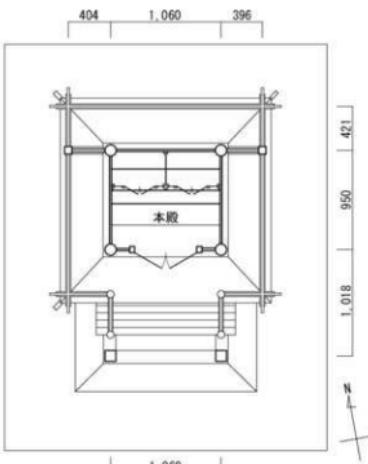
図154-2 平面圖(本體)

建造年代／根据		天保12年(1841)／棟札	構 造 ・ 形 式		一間社流造(1.06m)、側面1間(0.95m)、千鳥破風付、向拝1間唐破風付、銅板平葺
工 匠	[大工] 棟梁 武陽南河原村 飯田大和正藤原兄殷 他7名 [彫工]彫物師 武陽玉ノ井村 小林丑五郎 他3名 [星根師] 武州河原明戸村 飯田富右衛門 他2名 [木挽] 上州沖之村 加藤新五右衛門 [星根師] 武州埼玉郡野村 高橋友治郎 他1名／棟札	基 础	龜甲積基壇、布基礎石、亀腹石(浜床部除)		
軸 部	[身舎]丸柱、土台、長押(足元、縁、腰、内法)、頭貫 [向拝]角柱、水引虹梁、二重虹梁、海老虹梁、長押(半、腰)、手扶	組 物	[身舎]三手先組、尾垂木 [腰組]三手先組、隅押肘木 [向拝]連三斗積上変形(斗・肘木が3段)		
中 備	[身舎]轍股 [向拝]嵌込彫刻	軒	二軒垂木、板支輪(彫刻、極彩色)		
妻 飾	[壁]二重虹梁幕板、出組、彫刻板支輪 [破風] 反り破風(眉欠2段)、懸魚(透彫の瑞雲)	柱 間 裝 置	[正面]桟唐戸、羽目 [側面・背面]布羽目		
縁・高欄・脇障子	四方縁、削高欄、垂高欄付、脇障子	床	拭板張		
天 井	竿縁天井	須弥壇、扇子、宮殿	造付厨子(神像2体、神置)		
塗 裝	全体的に素木、極彩色(軒支輪、唐破風太鼓羽目彫刻)、朱色(兎毛通鳳凰の口、水引虹梁上嵌込彫刻 龍の口)	飾 金 物 等	垂木(木口金物 三つ巴紋章)、長押端部(八双唐草紋様)、破風(破風拂み 入八双唐草紋様、宝珠紋章)、中散らし 三つ巴紋章、唐草紋様、破風屏 入八双唐草紋様)、唐破風、脇障子冠木端部(入八双金物 唐草紋様、木口は三つ巴紋章)、桟唐戸(隅金物、一字文字金物、平半分、宝珠紋章)、扇子扉(總八双唐草紋様)		
繪 画	なし	材 質	檜、杉、銀杏		
彫 刻	[身舎外部]丸柱(地紋彫 瑞雲)、土台(地紋彫 紗綾形紋様)、蹴込彫刻(透彫 菊水、鳥・花、鳥・波)、腰組隅押肘木(丸形 松)、長押(地紋彫 松皮菱紋様、入子菱紋様、蜀江錦紋様、花菱紋様、鋸齒紋様)、頭貫(地紋彫 花菱紋様)、幕股脚内(透彫 鳥と花、牡丹、楓)、軒支輪(浮彫 菊水、鶴・瑞雲)、刷羽目彫刻(透彫 三条小金鉄、長坂道趙雲救主、玉虎彈琴、唐獅子)、腰羽目彫刻(透彫 唐子遊び・竹馬、唐子遊び・魚獲り、唐子遊び・雪転がし)、脇障子(透彫 黄安、林和靖・梅と鳥)、脇障子柱(地紋彫 紗綾形紋様、入子菱紋様)、脇障子架木(地紋彫 花菱紋様)、木鼻(丸形 虎子、獅子、猿、鳳凰)、垂木垂木(丸形 龍、波、象) [向拝]向拝柱(地紋彫 紗綾形紋様、宝珠紋章)、蹴込彫刻(透彫 波と花)、腰長押(地紋彫 算木菱紋様)、水引虹梁(刻線彫、沈彫 菊水)、水引虹梁上嵌込彫刻(透彫 龍)、二重虹梁(刻線彫、沈彫 唐草紋様)、海老虹梁(透彫 異龍、降龍)、木鼻(丸形 獅子、猿)、太鼓羽目(透彫 故事)、手扶(透彫 栗鼠と葡萄)、兎毛通(透彫 凤凰)	材 質	檜、杉、銀杏

規模は一間社流造で覆屋がある。大棟には一对の置千木、3本の豎魚木、鬼板を置き、千鳥破風の棟には1本の豎魚木と鬼板を置く。内部には造り付けの厨子がある。厨子は二室に分かれており、扉の前面に台が1段、内部にも台が1段ある。また、登り高欄内側に向拝柱から本殿正面の壁面まで壁が立てられており、渡殿と一室になっている。組物は外部が尾垂木付の三手先組、腰組が三手先組、向拝が連三斗積上変形で斗・肘木が3段ある。3段目は内外二斗の上に実肘木が乗る。中備は身舎が叢股であり、その上段の通肘木上部には斗を並べ、二手目通肘木上部は彫刻板支輪がつく。向拝部が龍の透彫の

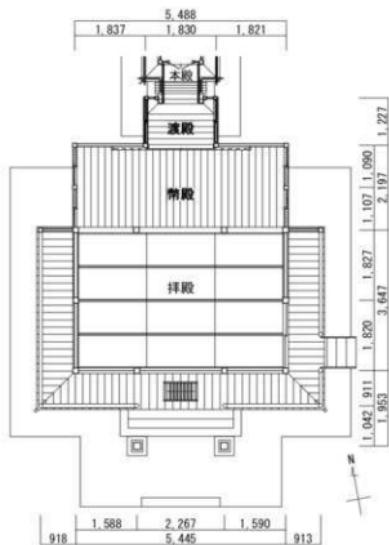
図154-3 平面図(拝殿・幣殿)

る。当時は拝殿と幣殿は分けずにまとめて拝殿としていたと考えると、記載内容が現在の姿と一致する。また、幣殿の屋根の軒先の高さは脇障子の高さとほぼ同じであり、柱の寸法の違いや、側面の柱の間隔の違いから、拝殿と同時に建築されたとは考え

建造年代／根柢	明治13年(1880)／古文書	構造・形式	正面5.44m、側面3.64m、入母屋造、平入、向拝1間、棟瓦葺
工 匠	[大工]棟梁 武州妻沼村 林門作 [彫工]彫物師 尾島 高澤改之助／白石家「一世日記」	基 础	コンクリート基礎 [身舎]礎石(自然石、切石) [向拝]音石、礎盤
軸 部	[身舎]角柱、長押(切目、内法)、虹梁型差鶴居 [向拝]角柱、水引虹梁、海老虹梁、手挾	組 物	[身舎]舟肘木(中央間正面のみ) [向拝]嵌込彫刻
中 備	[身舎]舟肘木(中央間正面のみ) [向拝]嵌込彫刻	軒	[身舎]一軒半繁垂木 [向拝]二軒半繁垂木
妻 鈔	[壁]前包、須彌、堅羽目 [破風]反り破風(眉欠2段)、燕懸魚、六葉、櫛口	柱 間 装 置	[正面]半蔀 [背面]建具なし建具溝あり [側面]板戸、土壁、堅羽目
締・高欄・脇障子	三方切目縁、擬宝珠高欄、脇障子	床	疊敷
天 井	格天井	須弥壇・扇子・宮殿	なし
塗 装	素木	飾 金 物 等	繕る破風端部、隅木端部、擬宝珠、脇障子堅羽目高亂鉢
繪 画	天井画(格天井格間 花、鳥、犬、獣子、魚、収穫物等)	材 質	漆、杉、銀杏
彫 刻	[身舎外部]虹梁型差鶴居(刻線彫・沈彫 唐草紋様)、絵様肘木(刻線彫 滴紋様) [向拝]角柱(地紋彫 紗綾形紋・白石家家紋)、水引虹梁(刻線彫・沈彫 菊水、裏は唐草紋様)、手挾(透彫 瑞雲)、虹梁上嵌込彫刻(高肉透彫 狐の嫁入)、海老虹梁(彫影 升龍と降龍の胴体)、向拝柱側面彫轍(丸頭 降龍胸部)、虹梁持送(籠彫 鳥・波)、降懸魚(浮彫 瑞雲)

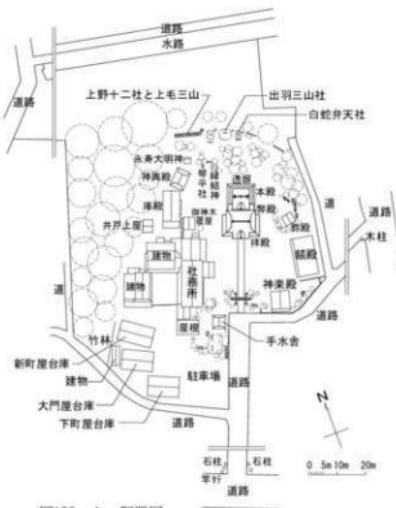
図158-1 配置図

境内は南東面に道路、北面は水路と道路に接する。南西に駐車場、屋台庫3棟、駐車場入口北に、手水舎、鳥居と並ぶ、鳥居から北正面に社殿。西に社務所(一部に天王獅子を祭る)、北に向かって古札納所、御神木の覆屋、庫殿、神輿殿、永寿大明神、琴平社、縁結社。神輿殿には大小4台が奉納されている。北奥に上野十二社と上毛三山、出羽三山社、白蛇弁天社等が並び、北東に鳥居。東に鈴殿、額殿、南東に神楽殿と配されている。現在、鈴殿に鈴(鐘)は無い。額殿には、尾島町出身の高橋貴一が彫刻した大額がかかる。昭和34年(1959)7月7日、嵐で本殿北の杉大木が倒れ、本殿・拝殿の一部が壊れ修理をした改築記念石碑(昭和40年(1965)4月15日)がある。

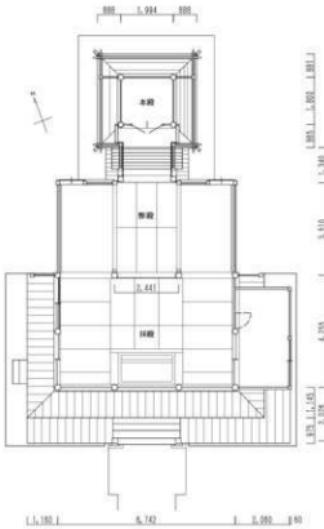
図158-2 平面図(社殿)

建造年代／根拠	宝曆6年(1756)／棟札	構造・形式	一間社流造(1.99m)、側面1間(1.80m)、向拝1間軒唐破風付、銅瓦葺
工 匠	[大工]棟梁 林兵庫藤原正清(武州妻沼邑)、中村丈八正道(山田郡沖之郷)、今村勘六正信(武州玉乃井村)	基 础	基壇(切石)、亀腹(人造砥出)
軸 部	[身舎]丸柱、土台、長押、頭貫 [向拝]角柱、海老虹梁	組 物	[身舎]三手先 [腰組]四手先 [向拝]連三斗積上変形
中 備	[身舎]腰板、側面・背面：嵌込彫刻	軒	二軒繁垂木 [上]板支輪(彫刻) [下]蛇腹支輪(彫刻)
妻 鮎	二重虹梁大瓶束、菱形	柱 間 装 置	[正面]板壁・扉 [側面・背面]板壁
緑・高欄・脇障子	四方縁、跳高欄、登高欄付、脇障子	床	拭板張
天 井	棹縁天井	須弥壇・扇子・宮殿	不明
塗 裝	[身舎]素木、極彩色(軒支輪・菱形)、朱塗(柱・組物)、黒・金(正面扉) [向拝]朱・黒・金(柱・海老虹梁)	飾 金 物 等	垂木、扉、内法長押、腰長押、唄
繪 画	なし	材 斧 櫛	
彫 刻	[身舎]柱・長押・頭貫(地紋彫)。懸魚(波)、降懸魚(花)、菱形(波)、虹梁(波)、兎毛通の痕跡、板支輪(波・花・雲)、蛇腹支輪(花)、尾垂木(蟹・龍)。三手先(鳳凰・龍・象)、木鼻(獅子)、中備嵌込彫刻(龍・鶴・雲)、脇障子右(人・梅・鳥)左(人・松・雲)、階下三角部(獅子・牡丹)、階と腰組間(獅子・牡丹・瀧)、腰組下段(扉・波) [向拝]柱(地紋彫)。左海老虹梁上(鳳凰・雲)、右海老虹梁上(欠損)、海老虹梁(波)、木鼻(獅子・狛)

流造銅瓦葺、側面1間、向拝1間の本殿で棟に一対の置千木、3本の豊魚木がある。外部に数多く彫刻が配されている。左海老虹梁上には鳳凰の透彫があるが、左海老虹梁上の彫刻は欠損と推察する。妻飾菱形の波や板文輪、蛇腹支輪は極彩色で、神獸の尾垂木、中備の嵌込彫刻、腰組下段嵌込彫刻は素木である。蛇腹支輪の蛇腹の間には花の彫刻があり、

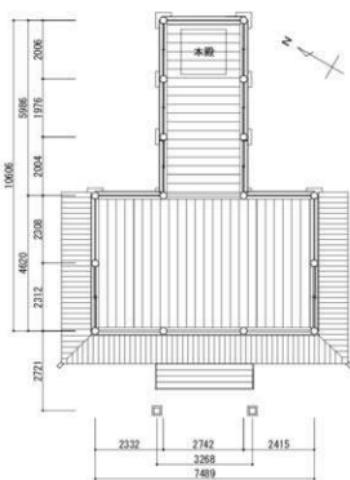
図163-3 平面図(幣殿・拝殿)

正面桁行3間(7.49m)、側面梁間2間(4.62m)、入母屋造で棟瓦葺である。正面には千鳥破風を設け、唐破風付の向拝を設ける。北奥中央間から幣殿に接続する。身合柱は丸柱とし、柱頭にはすべて獅子鼻を設ける。北を除く三方に切目縁を廻し、内部は仕切りの無い一間である。床は板張りで格天井を吊る。虹梁や中備の幕股、妻飾等を彫刻で華美

に装飾している。虹梁に見られる波や梅の彫刻は浮き彫りになっており、立体的である。絵様付幕股には十二支が彫られているが、脱落してしまっている

建造年代／根柢	19世紀前期／建築様式	構造・形式	正面3間(7.49m)、側面2間(4.62m)、入母屋造、平入、千鳥破風付、棟瓦葺、向拝1間、鰐板葺、軒唐破風付
工 匠	〔絵師〕北尾重光	基 础	コンクリート基礎の上に礎石(切石)据付
軸 部	〔身舎〕丸柱、切目・内法長押、台輪 〔向拝〕角柱	組 物	〔身舎〕外側：一手先拳付、室内：出三斗 〔向拝〕連三斗変形2段
中 備	〔身舎〕蟇股(彫刻)一部脱落 〔向拝〕彫刻(龍)	軒	二軒繁垂木、彫刻板支輪 軒唐破風：菖蒲栱、茨垂木
要 飾	虹梁、大瓶束、懸魚(彫刻)	柱 間 姿 置	正面：蔀戸(格子) 側面：引違い舞良戸
緑・高欄・脇障子	三方切目縁	床	板張り
天 井	格天井	須弥壇・扇子・宮殿	なし
塗 装	素木、極彩色(彫刻)、朱塗(組物・支輪)、黒塗	飾 金 物 等	隅木・垂木先、破風板尻、拝み
繪 画	白象図絵馬	材 質	檜
彫 刻	〔身舎〕全柱に獅子頭、板支輪(波)、蟇股(十二支)、虹梁・木鼻：絵様、懸魚(鳳凰) 〔向拝〕柱(寺紋形)、水引虹梁(浮彫)、正面(龍)、木鼻(獅子、狛)、手挾(透影-筒)、虹梁下肘木(透影-波)、兎毛通(飛龍)

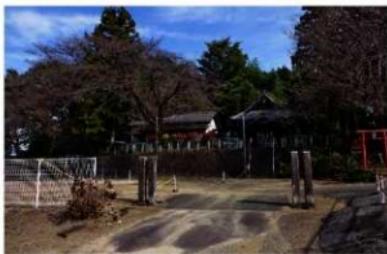
写173-1 境内全景

駐車場のある低地と階段を上った所に社殿があり、その西側に社務所が配置されている。社殿は拝殿、幣殿的な利用をしている北側の部屋（渡廊下）、その後の本殿翼屋から構成されている。

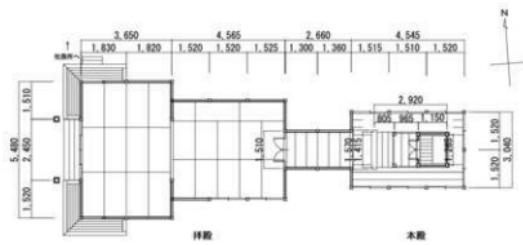
図173-2 平面図(社殿)

建造年代は、年代指標に欠けるが、縦横式の妻飾り、簡素な舟肘木から、江戸末期と推定される。

基礎はなく、土台の上に組まれている。軸部は向

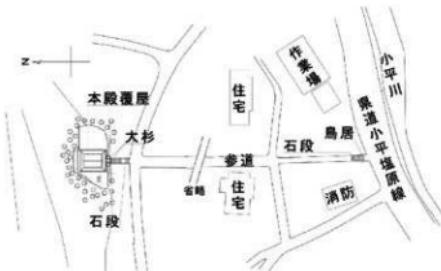
図178-1 配置図

当社は、小平川沿い右岸に位置する。県道小平塙原線と小平川をはさんだ反対側には小平の里がある。朱塗りの木鳥居が県道脇にあり石造物が並んでいる。石段を上り、山へ向かい緩やかな坂の参道を90m進むと、急な石段下に至る。この上に覆屋に入った本堂が中腹のわずかな平地に南を向いて立っている。覆屋前の石段を上がり切ると両脇には大杉が2本立つ。敷地北側は覆屋より3mあたりで高さ4mほどの崖となり、山頂へ連なっていく。

位置・配置(図178-1、写178-1)

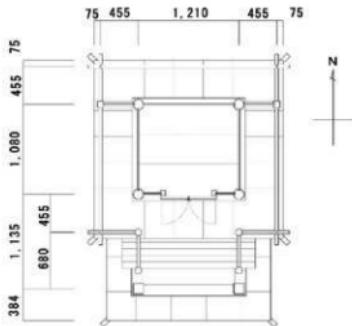
図178-2 平面図(本殿)

一間社流造、基礎は自然石切石。軸部は身舎を丸柱とし、持送により四方の大床を支える。地覆・内法・腰長押に地紋彫、彫刻は、脇障子に笹と鳥、手挾は籠彫、軒支輪など、中備を蓑股とし、4面に四季の花と鳥の高内透彫の彫刻を施し、壁面はない。向拝は角柱几帳面で正面に地紋彫を施している。向拝柱頭の象頭、獅子頭には釘止めされた銅板の目が打たれ、全体的に丸みを帯び優しい印象である。中備は龍の彫刻である。向拝水引虹梁には絵様が波のように描かれ、海老虹梁は段違いに付けられている。これらは多くの彫刻を施すようになる前段

本殿(図178-2、表178-2、写178-2~178-6)

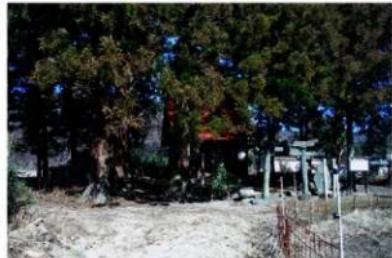
写186-1 境内全景

いる。南に正一位稲荷大明神の額を掲げた石鳥居、その脇に對の庚申塔、正面に本殿覆堂がある。

位置・配置 (図186-1、写186-1)

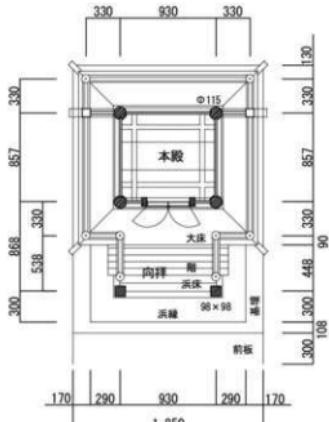
図186-2 平面図(社殿)

正面1間、側面1間、一間社流造、軒唐破風千鳥破風付、柿葺になっている。

社殿は、覆堂で保護されており、ほぼ建造当初の素晴らしい彫刻が現存する。覆堂は、大正時代に覆屋を造営(拝殿内札による)、社殿の状態から大正以前から覆屋があった可能性がある。

建造年代／根拠	18世紀後期／建築様式	構造・形式	一間社流造(0.93m)、側面1間(0.86m)、千鳥破風付、向拝1間軒唐破風、柿葺
工 匠	不明	基 础	自然石、基壇2段
軸 部	[身舎]円柱、地長押、内法長押、頭貫 [向拝]方柱、水引虹梁、海老虹梁	組 物	[身舎]三手先彫刻鼻付 [腰組]三手先 [向拝]菱形三連三斗、実肘木
中 備	[身舎]彫刻 [腰組]彫刻、馬彫刻、棊股 [向拝]飛龍の彫刻	軒	二軒蟄垂木
妻 飾	手先二重虹梁大梁束菱形付金箔、兎毛通	柱 間 装 置	桟唐戸
縁・高欄・脇障子	擬宝珠付き登り高欄、側ね高欄 彫刻脇障子	床	拭板張り
天 井	格天井	須弥壇・扇子・宮殿	なし
塗 装	朱塗、檍彩色(彫刻)、黒塗(垂木、組物)、金箔(妻飾、菱形)	飾 金 物 等	芳金物、丁番、長押端部、柱脚、垂木小口 破風板端部
絵 画	なし	材 質	不明
彫 刻	[身舎]虹梁(絵様)、頭貫木鼻(獅子)、胴羽目板、持送彫刻、腰羽目板、脇障子 [向拝]水引虹梁、海老虹梁(唐草絵様)、木鼻(獅子、狛)、手扶(牡丹蘿彫)、兎毛通(鳳凰)

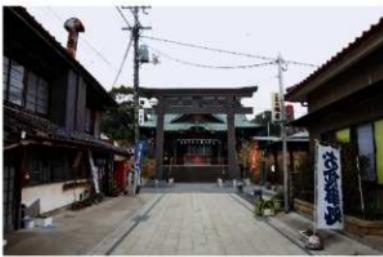
写187-1 境内全景

群馬県の南東端邑楽郡板倉町にある雷電神社の總本宮である。北に栃木、東に茨城、南に埼玉と四県の交わる利根川流域の平坦地にあり、特に当社付近は低地で、江戸時代にはしばしば利根川の氾濫により水害を蒙った所である。昔当地は伊奈良の里(沼は伊奈良の沼)と称したが、次第に転化して板倉村と称するに至ったといわれ、境内地の西にある「雷電沼」は伊奈良沼の名残である。境内地は、南方に国道354号が東西へはしり、町中央部にある板倉中央公園に隣接している。南から参道が延び、小高くなつた境内の手前に鳥居が建つ。石段を上り、正面に本社が南面して建っている。本社の西から後方に進み、西北角に末社の八幡宮稻荷神社が建つ。本社の裏に奥宮が建ち、東と西に神馬を対に配している。

位置・配置(図187-1、写187-1)

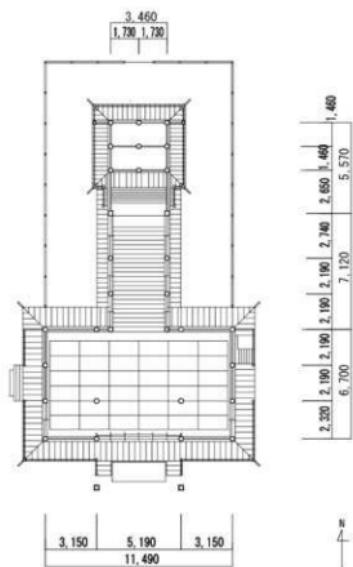
図187-2 平面図(本殿・幣殿・拝殿)

桁行2間(3.46m)、梁間2間(2.96m)、向拝1間の流造。千鳥破風付で瓦棒銅板葺。前面を幣殿に接続する。身舎は丸柱、向拝は角柱で柱頭全てに獅子頭を付す。亀腹石を廻し地覆と地長押で固め、軸部に多種の地紋彫を施す。腰組は彫刻持送りとし、獅子拳鼻三手先を付す。束の間も彫刻を嵌める。身舎の組物は三手先で尾垂木は靈獸とする。向拝組物

建造年代／根据	天保6年(1835)/ 棚札	構造・形式	二間社流造(3.46m)、側面2間(2.96m)、千鳥破風付、向拝1間、瓦棒銅板葺
工 匠	[大工]三村和泉守 藤原春友(治朝) [彫工]彫物師 石原常八(正信)	基 础	地覆石、亀腹石
軸 部	[身舎]丸柱、地覆、地長押、切目長押、腰長押、内法長押、頭貫 [向拝]角柱、身舎:丸柱、各獅子頭付	組 物	[身舎]腰組:彫刻持送り、三手先、獅子拳鼻付、柱上:三手先、尾垂木(靈獸) [向拝]海老虹梁、三手先鳳凰拳鼻付
中 備	[身舎]彫刻 [向拝]彫刻	軒	二軒繁垂木 向拝:打越垂木 軒支輪(板支輪:彫刻)
妻 飾	出組斗栱、二重虹梁、板彫刻支輪、重雲懸魚、破風板	柱間装置	[正面、側面]両開戸(唐戸) 背面、向拝の間:板壁(彫刻嵌込)
縁・高欄・監障子	四方切目縁。浜床、浜縁有。臨障子(透彫刻)、登高欄、平高欄、擬宝珠乳柱(平析、架木、地覆、斗束)	床	拭板張
天 井	格天井	須弥壇・扇子・宮鏡	不明
塗 装	[軸部]素木 [垂木等屋根材]漆 [彫刻]楕形飾 金物等	楕飾、破風板、屋根材、軸部等多数	
繪 画	天井絵	材 質	檜
彫 刻	腰持送(龍、波、角、鰐)、腰組木鼻(獅子)、狛・獅子頭、尾垂木(靈獸)、幕股(鳥類)、手挟(鳳凰)、支輪板(菊)、板支輪(菊水)、臨障子・腰羽目板・胴羽目板(唐子、古事、雲水、動植物)。(地紋彫)頭貫に菱蜀江に花、雲文入。外階段東に紗綾形文、地長押に菱形算崩、臨障子笠木に麻の葉文

棟札から文政2年（1819）の建造、工匠は本殿と同じである。桁行3間（11.49m）、梁間3間（6.70m）、入母屋造、千鳥破風付。正面に1間の向拝を付す。屋根は瓦棒銅板葺で向拝は唐破風付である。背面を幣殿に接続、再建当初は桟瓦葺で幣殿は無く

建造年代／根据	文政2年（1819）／棟札	構造・形式	正面3間（11.49m）、側面3間（6.70m）、入母屋造、平入、千鳥破風付、向拝1間軒唐破風付、瓦棒銅板葺
工匠	[大工]大槻梁 三村和泉守 藤原春友（治朝） [彫工]彫物師 石原常八（正信）	基 础	自然石
軸部	[身舎]丸柱、切目長押、内法長押、頭貫、台輪、各柱獅子頭付 [向拝]角柱、襍、獅子頭付、海老虹梁、手挾	組 物	[身舎]一手先拳鼻付 [向拝]出三斗変形
中備	[身舎]幕股（彫刻付） [向拝]彫刻（削）	軒	[身舎]二軒繁樺 [向拝]二軒繁樺、菖蒲桁、茨樺、打越樺
妻飾	[身舎]破風、三斗組、虹梁、太瓶束、笈型、鰯付鰯懸魚 [向拝]二重虹梁、彫刻、懸魚 [千鳥破風]三斗組、虹梁、太瓶束、笈型、鰯懸魚 鰯付	柱間裝置	[東側面3間]引違戸 [西側前面端間]引違戸 [他の間]板壁 [間仕切、正面中央間]三ツ折枝唐戸両開戸 [正面両脇間]蔀戸釣込
縁・高欄、脇障子	四方切目線。脇障子有。登高欄、平高欄、擬宝珠親柱（平桁、架木、地覆、斗束）	床	疊
天井	[内部]格天井、板支輪（彫刻） [外部]軒板支輪（彫刻）	須弥壇・扇子・宮殿	扇子有（聖徳太子）
塗装色	[袖部]素木 [垂木等屋根材]漆 [彫刻]極彩	飾 金 物 等	棟飾、破風板、屋根材、軸部等多数
絵画	天井画 絵馬（渢斎 北尾重光）	材 質	漆
彫刻	獅、獅子頭、龍、手挾（牡丹）、兎毛通（鳳凰）、蔓股（十二支、植物）、板支輪（菊水、雲水）、向拝水引虹梁（松浮き彫）、軒唐破風妻飾（松と鶴）、虹梁、拳鼻（刻線彫）、向拝柱（寺紋彰・紗綾彫形）

本殿 (図187-2、表187-2、写187-2~187-7)

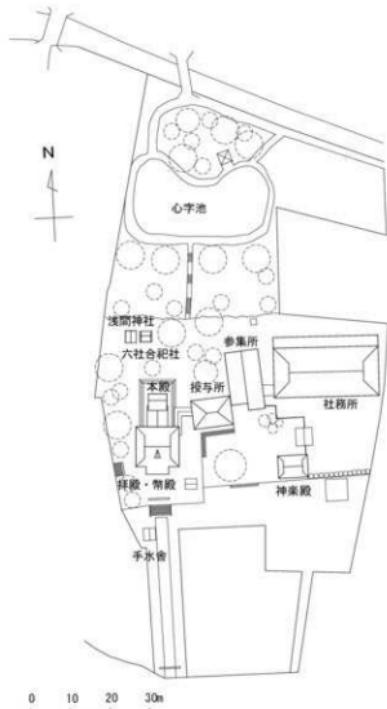
図188-1 配置図

(谷中湖)に流れ、水源の豊かな地域である。南の道路から鳥居をくぐり、参道を進み階段を登ると正面に拝殿を望み、その奥に幣殿、本殿が連なる。社殿の東には授与所、参集所、社務所があり、南には神樂殿がある。社殿の北には浅間神社と六社合祀社を置き、北へ石段を下がると右手に70年ぶりに復元された天神の滝が、その先に心字池があり美しく整備されている。東に立つ社務所は埼玉から移築したと伝わり、明治34年(1901)の「上野名蹟図鑑の絵図」に茅葺屋根の姿で描かれている。

位置・配置 (図188-1、写188-1)

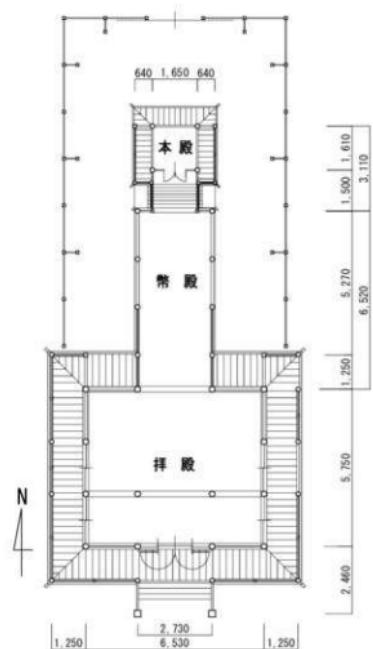
図188-2 平面図(社殿)

部空間とし、南側正面を幣殿に繋げる。正面に木階6級を設け観音開の唐戸を付ける。正面は外部と異なり、中備や彫刻ではなく素木の簡素な造りとしている。本殿は拝殿と同じ時期に建てられたと伝わるが、組物の肘木の形状、実肘木の彫り、虹梁の絵様の渦模様、木鼻の獅子の彫りに違いが見られる。本殿は棟札や墨書きは確認できていない。「明治8年社寺便覧表」によると、本社は「嘉永年中(1848～1854)古宮大破に及び再建」と記す。また虹梁の絵様や獅子の木鼻より江戸末期の様式が伺える。よって拝殿と同様の時期に建造されたと考える。「明治8年社寺便覧表」によると、明治8年(1875)板葺屋根を銅に葺替えたと記している。

建造年代／根拠	嘉永元年（1848）／棟札	構造・形式	正面3間（6.53m）、側面3間（5.75m）、入母屋造、平入、千鳥破風付、向拝1間軒唐破風付、瓦棒銅板葺
工 匠	[大工] 大工棟梁 下五箇村 関田近江藤原清規、 監棟梁 当所 橋本初佐 他13名記、木晚棟梁 新井倉村 新井善八 他4名記 [彫工] 野州柄 木石町 渡辺喜平治宗信 石原常八重信 他 2名記	基 础	切石自然石、コンクリート基礎
軸 部	[身合] 丸柱・長押・頭貫・台輪 [向拝] 角柱、 木鼻・海老虹梁・手挾	組 物	[身合] 拳鼻付出組 [向拝] 連三斗組二段 [腰組] 出三斗組、上部詰組
中 備	[身合外部] 拳鼻付出組 [身合外部] 本幕股 [向拝] 彫刻嵌込	軒	二軒蟄棟木、板支輪（彫刻）
妻 飾	[身合] 虹梁、出三斗組、力神	柱 間 裝 置	棟唐戸折戸・蔀戸（正面）、板壁、木組ガラス 引違戸（側面）
締・高欄・船障子	四方切目縁、擬宝珠高欄、登高欄。脇障子（板）	床	カーペット
天 井	格天井、板支輪（彫刻）	須弥壇・扇子・宮殿	なし
塗 装	素木・檜彩色（向拝虹梁、手挾、彫刻嵌込、兎毛通）	飾 金 物 等	擬宝珠
繪 画	天井画（百人一首）、上田正泉、小林悦道、堀江柳泉（墨書）	材 贊	檼
彫 刻	[身合外部] 木鼻（猿・獅子）、板支輪（波）、兎毛通（人）、懸魚、力神 [身合内部] 本幕股（花鳥）、板支輪（波・菊） [向拝] 柱（地紋彫・梅浮彫）、水引虹梁（梅浮彫）、海老虹梁（龍丸彫）、拳鼻（刻線彫）、彫刻嵌込（龍）、手挾（鷦・猿・松）

幣殿 (図188-2、表188-4、写188-11~188-13)

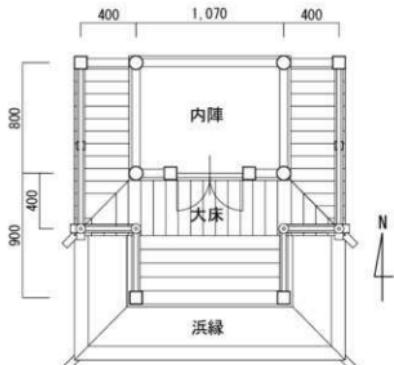
図188-3 平面図(六社合祀社)

力強い形である。建物の特徴として、身舎の木鼻は単純な形状であり、虹梁の絵様は、渦と若葉の簡素な文様で、海老虹梁はほぼ水平に架けていること。また支輪を蛇腹支輪とし、幕股の彫刻は外側に出ない。これらの特徴は古い時代の形式を示す。当建物は17世紀後期の特徴を残しながら、木鼻が漠や獅子の彫刻へと変わっていく過渡期の建物で18世紀前半頃の建物とみてよいであろう。壁の彫刻や向拝正面の唐獅子木鼻は後補と考える。

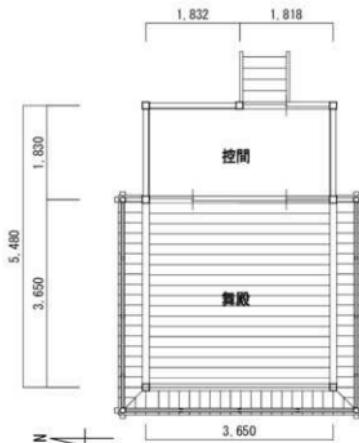
図188-4 平面図(神楽殿)

神楽殿(図188-4、表188-6、写188-17～188-19)
神楽殿は正面2間(3.65m)、側面3間(5.80m)、入母屋造瓦葺妻入で、境内の南東に西向きに開いて建つ。西側に8畳間の舞殿があり、その奥に奥行1間の控間を板戸で仕切り、東に入口の階を付ける。基礎は自然石を並べ、その上に土台を廻し、

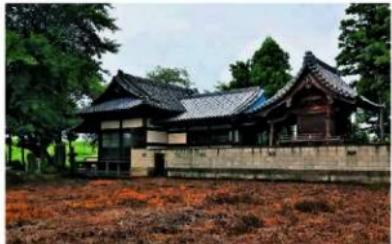
写191-1 社殿全景

あり、東に行くと赤岩宿があった。現在は昭和に行われた利根川の大改良工事により土手が造られたため、街道は移動し境内も南を削られ、鳥居は昭和35年(1960)に新しく移動して作られた。東に150m行くと、承平年間(931~938)に藤原秀郷(依藤太)が築城したと伝わる舞木城跡がある。

位置・配置 (図191-1、写191-1)

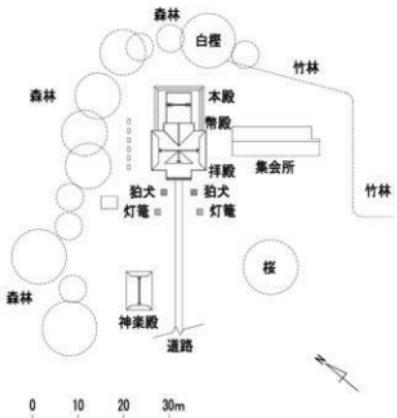
図193-1 配置図

長柄神社は、邑楽町の南西に位置し、国道354号線の篠塚交差点より南に下った集落の外れに鎮座する。境内の南側を東西にはしる道路に面し鳥居が立ち、北の社殿へと参道が延びる。

町指定天然記念物の「エドヒガン」桜がひとつわ大きく存在する。参道の中ほど西に神楽殿が建つ。拝殿前に一对の狛犬を配し、南面した拝殿へと導かれ、幣殿・本殿へと続く。拝殿西側に浅間神社を祀り、東側に社務所、その奥に宮司宅を配している。

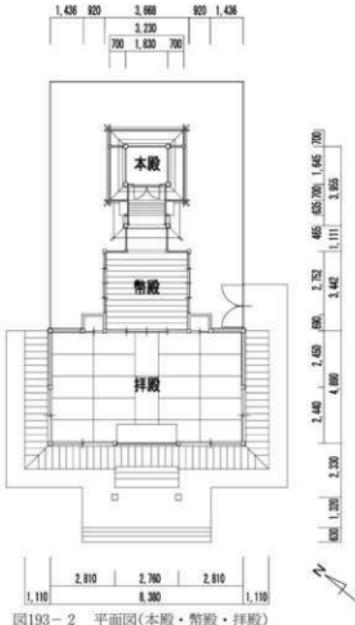
表193-4 幣殿

正面1間(3.66m)、側面1間(3.47m)、背面3間の両下造とし、南側正面を拝殿と接続。北側背面を本殿と接続する。一軒疊垂木で屋根を銅板で葺く。板張りの一間で、棹縁天井とする。側面はアルミサッシ製の引違窓で、平成31年(2019)に修理されたもの。明治34年(1901)に描かれた「長柄神社之景」に「祝詞殿12尺方」として建物が描かれてお

建造年代／根拠	江戸末期／建築様式	構造・形式	正面3.66m、側面3.47m、両下造、銅板葺
工 匠	不明	基 础	自然石、基壇：なし
軸 部	[身舎]角柱、内法長押	組 物	なし
中 備	吊 束	軒	一軒疊垂木
妻 飾	なし	柱 間 裝 置	サッシ(引違窓)
縁・高欄・船脛子	なし	床	板張
天 井	棹縁天井	須弥壇・扇子・宮殿	なし
塗 装	素木	飾 金 物 等	なし
絵 画	なし	材 質	不明(針葉樹)
彫 刻	木鼻

本殿 (図193-2、表193-4、写193-11~193-13)
