# 飛鳥池遺跡発掘調査報告

図 版 編 [I]

独立行政法人 文化財研究所  
奈良文化財研究所

2005

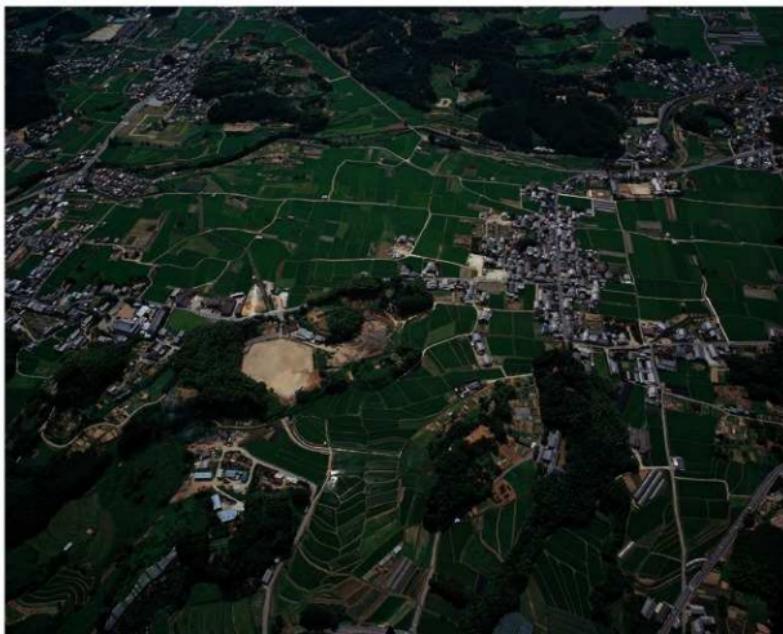
遺跡南東上空から藤原京を望む 1998年11月撮影

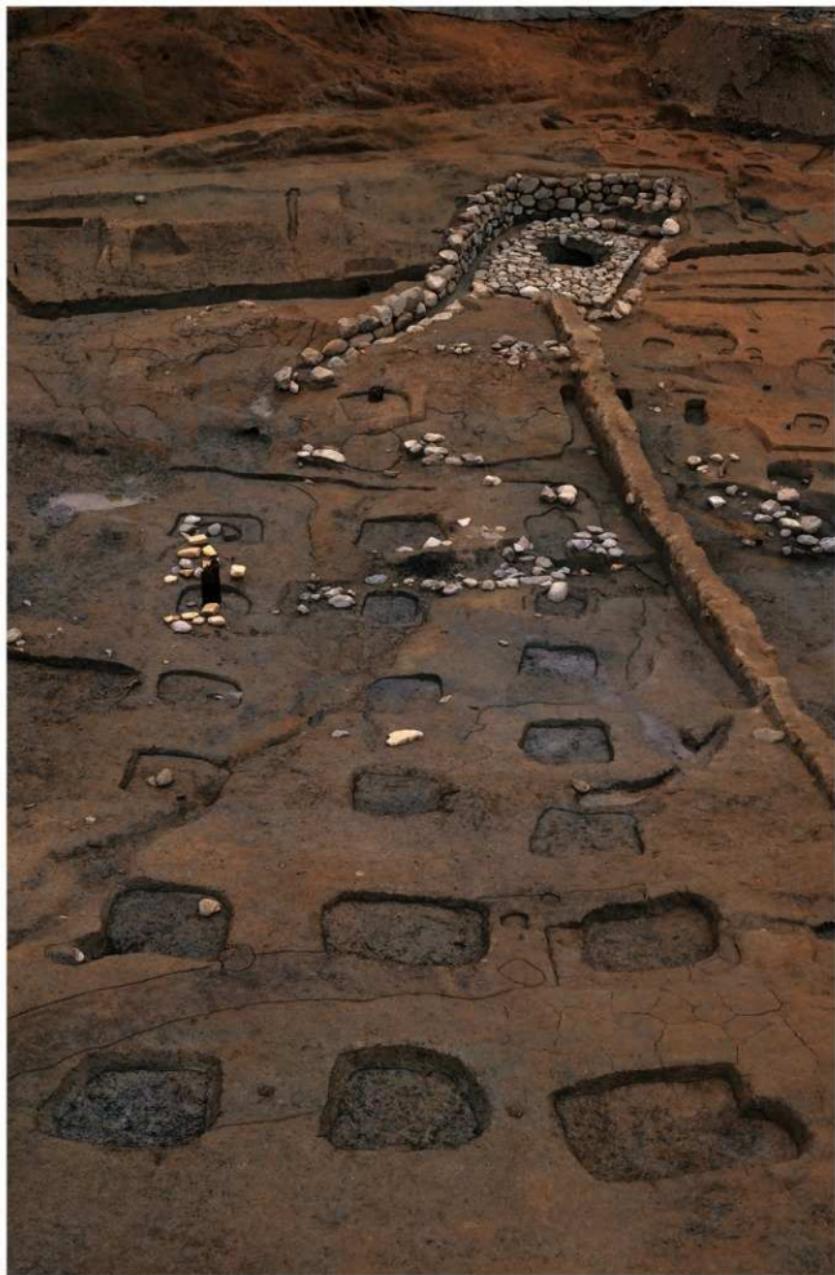
3条の東西堀SA1150・1151・1152 東から

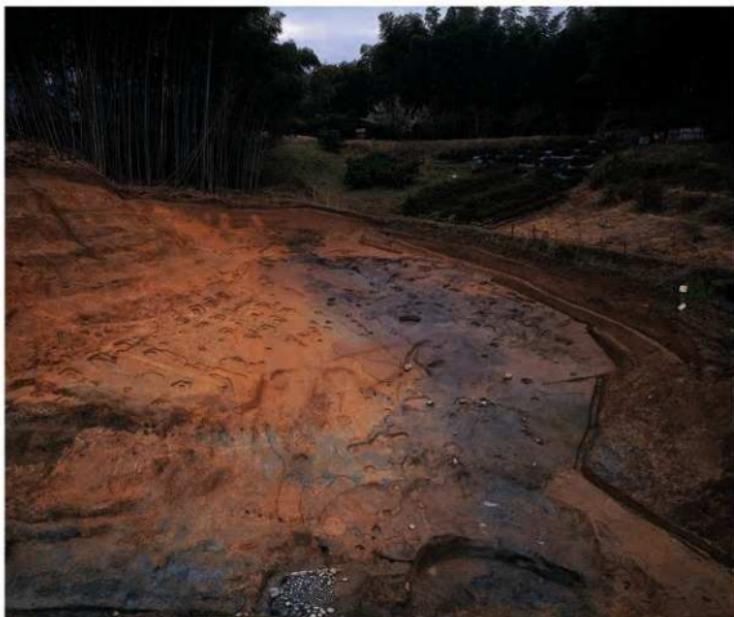
1

1. 西の谷の炭層堆積状況 北から

2. 水溜SX1641の土層断面 南西から

3. 水溜SX1641 南西から

15	工房の遺構(1) 谷筋の施設	第93次	1. 水溜SX1220の炭層堆積状況 西から 2. 水溜SX1220の炭層断面 北西から
16	工房の遺構(1) 谷筋の施設	第87次	1. 西の谷の炭層堆積状況 北から 2. 水溜SX1641の土層断面 南西から 3. 水溜SX1641 南西から
17	工房の遺構 (2) 北地区の水処理施設	第84次	1. 北地区南半部の遺構 南から 2. 北地区西南部の遺構 北東から

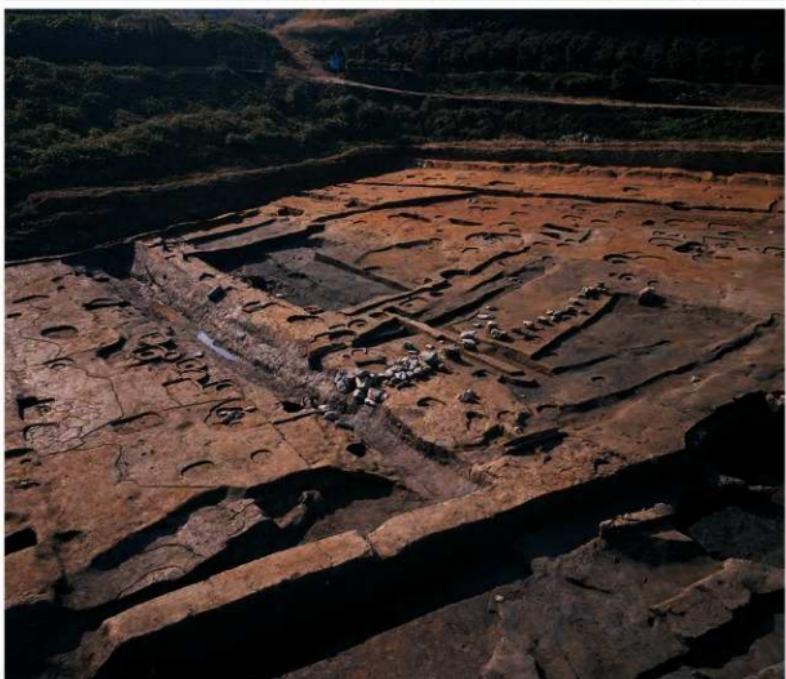
2

1. 北地区南半部の遺構 南から  
2. 北地区西南部の遺構 北東から

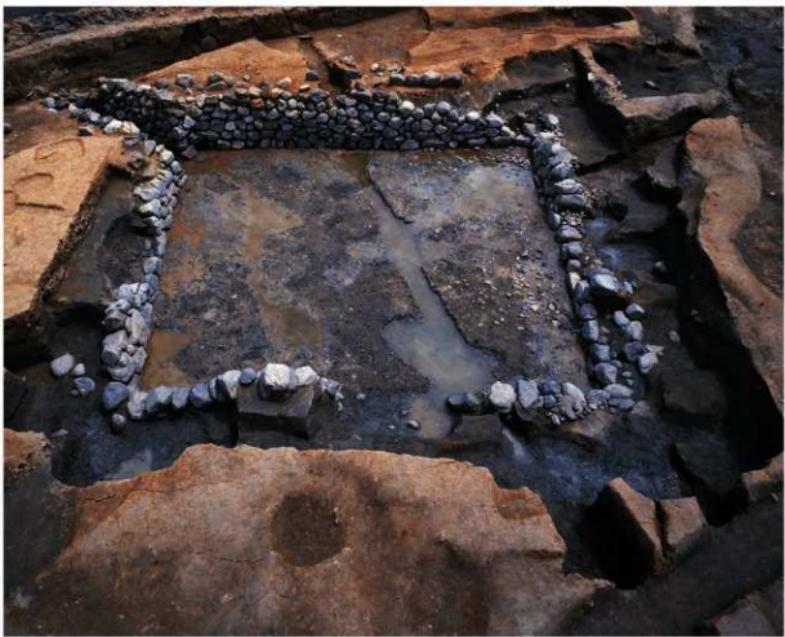
1. 石組方形池SG1100  
西から

2. 石組方形池SG1100の検出状況と東南隅に注ぐ南北溝SD1103 南東から

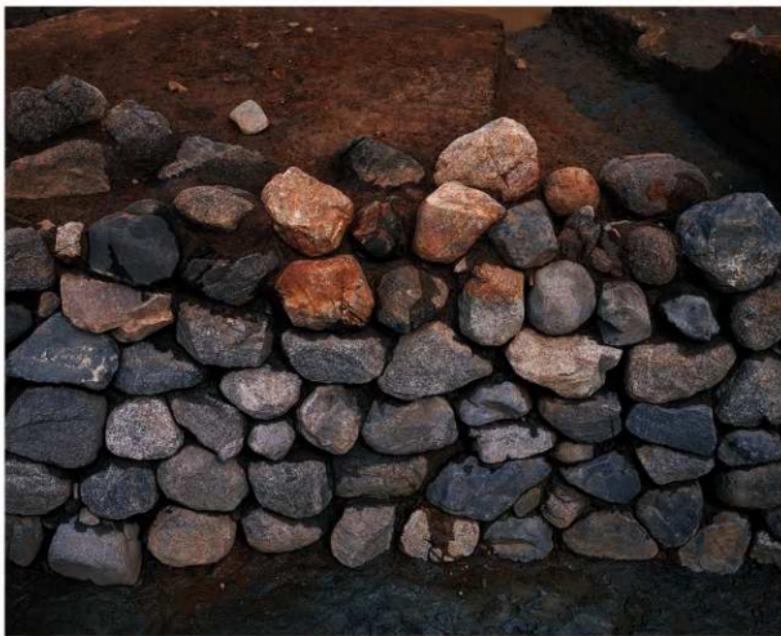
1. 石組方形池SG1100の東辺 西から

2. 石組方形池SG1100東辺の改修 北から

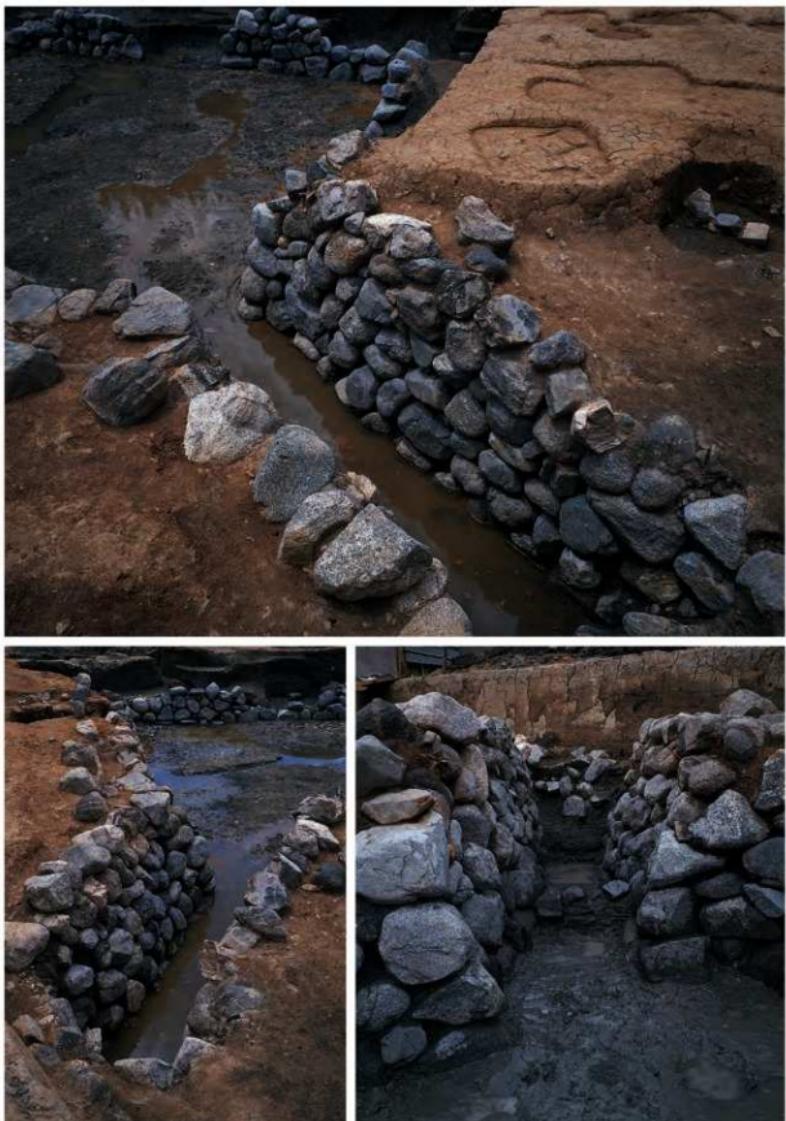
1. 石組排水路SD1101 西岸 東から  
2. 石組排水路SD1101 東岸 北から  
3. 石組排水路SD1101と  
石組方形池SG1100接合部 南西から

18	工房の遺構 (2) 北地区的水処理施設	第84次 第93次	1. 南北溝SD1110と南北堀SA1120(第84次) 北から 2. 南北堀SA1120南第7柱穴(第93次) 北から 3. 南北溝SD1110に設けられた堰SX1111(第84次) 北西から
19	工房の遺構 (2) 北地区的水処理施設	第93次	1. 南北溝SD1108・1109 北東から 2. 南北溝SD1109 北から
20	工房の遺構 (2) 北地区的水処理施設	第93次 第84次	1. 南北堀SA1120に接続する東西堀SA1156と 東西堀SA1158(第93次) 北東から 2. 南北大溝SD1130(第84次) 北から 3. 南北大溝SD1130(第84次) 北から
21	工房の遺構 (2) 北地区的水処理施設	第84次	1. 踏石列SX1174・1123と石敷SX1122 北東から 2. 踏石列SX1174・1123 南西から 3. 踏石列SX1174・1123と堰SX1111 東から
22	工房の遺構 (2) 北地区的水処理施設	第84次	1. 南北溝SD1110に注ぐ東西溝SD1115・1116・1118 北から 2. 東西溝SD1116・1118 南東から
23	工房の遺構 (2) 北地区的水処理施設	第84次	1. 東西溝SD1116と木樋SX1175 南東から 2. 東西溝SD1118と木樋SX1119 北東から 3. 木樋SX1119 東から
24	工房の遺構 (2) 北地区的水処理施設	第84次 第93次	1. 木樋暗渠SX1114(第84次) 東から 2. 木樋暗渠SX1114(第93次) 南から 3. 木樋暗渠SX1114(第84次) 北から
25	工房の遺構 (2) 北地区的水処理施設	第84次	1. 石組方形池SG1100 西から 2. 石組方形池SG1100の検出状況と 東南隅に注ぐ南北溝SD1103 南東から
26	工房の遺構 (2) 北地区的水処理施設	第84次	1. 石組方形池SG1100の東辺 西から 2. 石組方形池SG1100東辺の改修 北から
27	工房の遺構 (2) 北地区的水処理施設	第84次	1. 石組排水路SD1101 西岸 東から 2. 石組排水路SD1101 東岸 北から 3. 石組排水路SD1101と石組方形池SG1100接合部 南西から

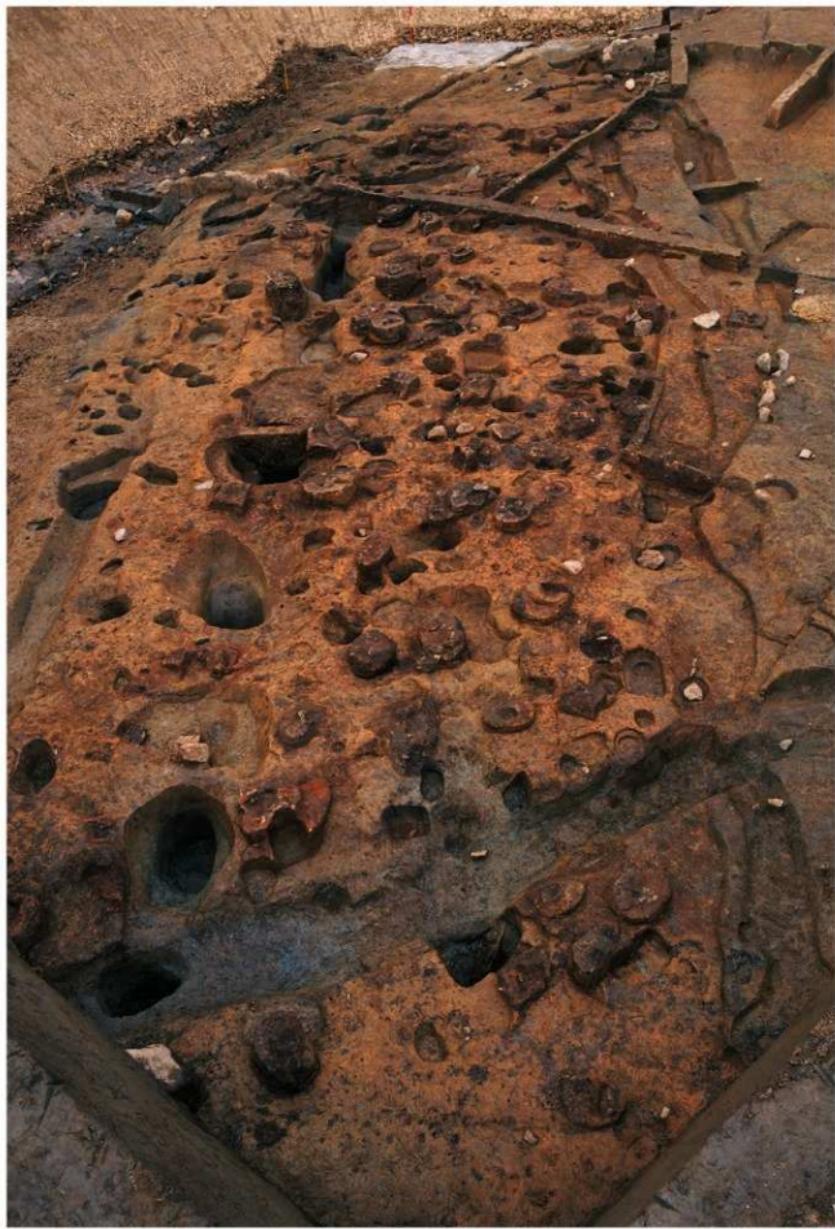
東の谷東岸の工房1の炉跡群 南東から

28	工房の遺構 (3) 工房跡(東の谷東岸の工房1)	第93次	東の谷東岸の工房1の炉跡群 南東から
29	工房の遺構 (3) 工房跡(東の谷東岸の工房1)	第93次	1. 工房1全景 南西から 2. 工房1全景 北西から
30	工房の遺構 (3) 工房跡(東の谷東岸の工房1)	第93次	1. 工房1の炉跡検出状況 南東から 2. 工房1の中層遺構検出状況 北西から
31	工房の遺構 (3) 工房跡(東の谷東岸の工房1)	第93次	1. 工房1の西辺区画溝SD1190・1191、工房建物SB1178 西側柱列と土坑SK1181・1182・1183・1184 南東から 2. 工房1の東辺区画溝SD1193・1194と工房建物SB1178 東側柱列 南東から

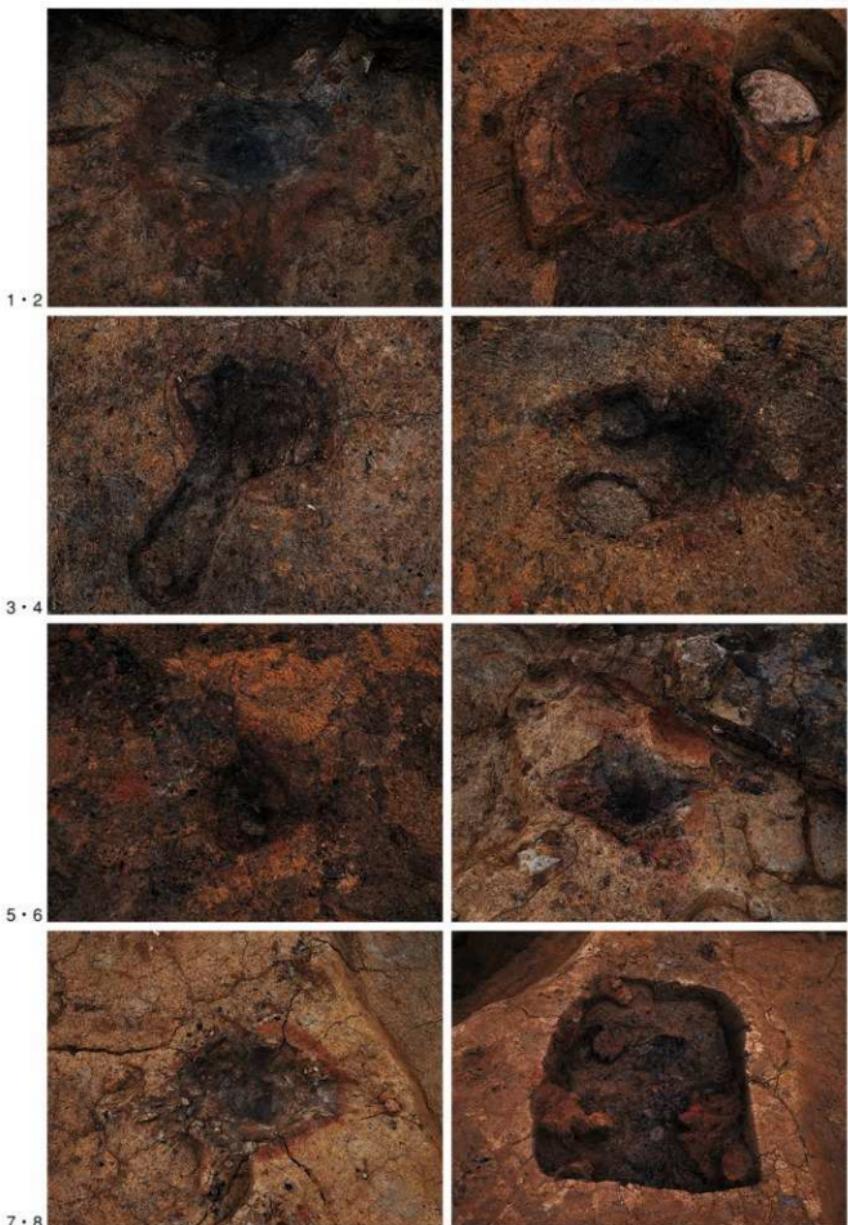
1. SX1557 (第93次)
3. SX1328 (第93次)
5. SX1316 (第93次)
7. SX1247 (第98次)

2. SX1391 (第93次)
4. SX1314 (第93次)
6. SX1276 (第98次)
8. SX1242 (第98次)

(1-5: 東の谷東岸の工房 1 にある工房建物SB1178内、6-8: 東の谷東岸の工房 2)

42	工房の遺構 （3）工房跡（炉跡）	飛鳥寺1991-1次	1. SX1611（第87次） 2. SX1612（第87次） 3. SX1616（第87次） 4. SX1617（第87次） 5. SX1654（第87次） 6. SX1648（第87次） 7. SX750（飛鳥寺1991-1次） 8. SX1640（第87次） (1~4: 西の谷上段の工房SX1680内、5・6・8: 中段の工房SX1610内、7: 谷合流部)
43	工房の遺構 （3）工房跡（炉跡）	第93次 第98次	1. SX1557（第93次） 2. SX1391（第93次） 3. SX1328（第93次） 4. SX1314（第93次） 5. SX1316（第93次） 6. SX1276（第98次） 7. SX1247（第98次） 8. SX1242（第98次） (1~5: 東の谷東岸の工房 1 にある工房建物SB1178内、 6~8: 東の谷東岸の工房 2 )

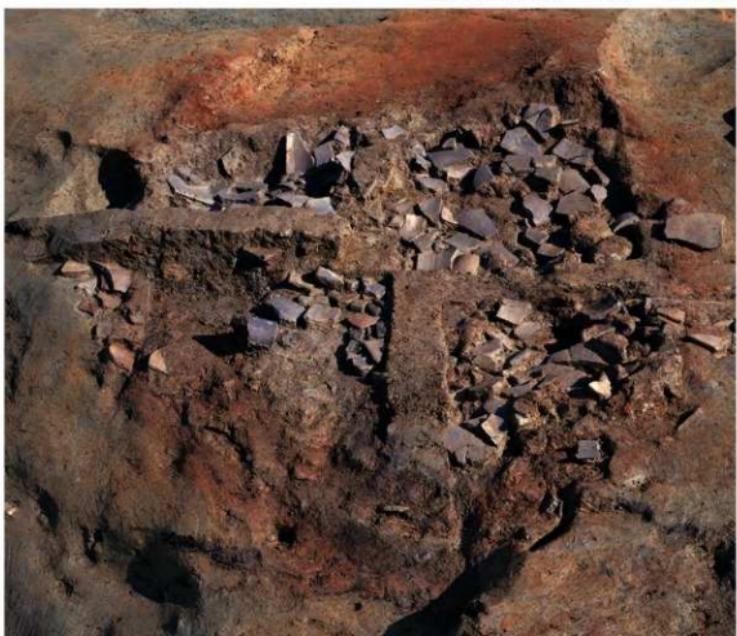
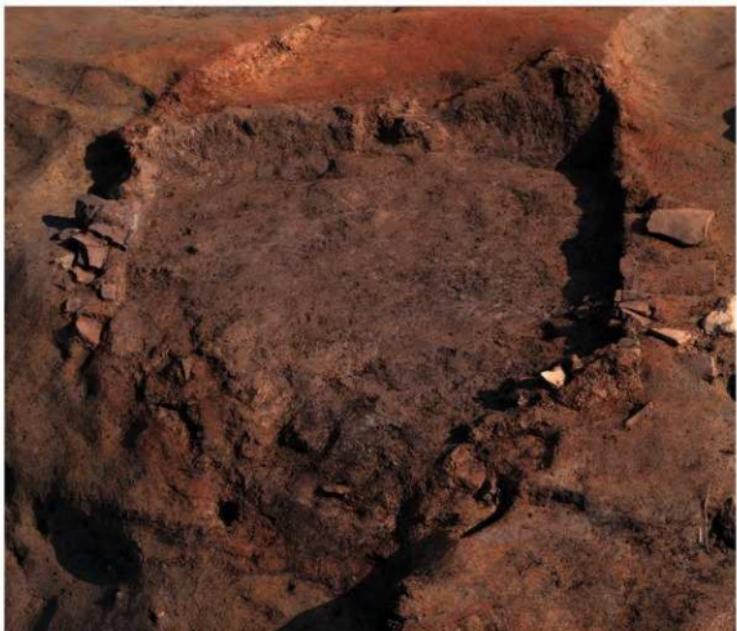
1. 瓦窯SY1200瓦堆積状況 南西から  
2. 瓦窯SY1200上層床面 南西から

44	工房の遺構 (3) 工房跡(土坑)	第93次	1. 谷西岸の土坑SK1170 東から 2. 土坑SK1170の土層断面 北から 3. 土坑SK1170鰐羽口出土状況 北東から
45	工房の遺構(4) 瓦窯	第93次	1. 瓦窯SY1200瓦堆积状況 南西から 2. 瓦窯SY1200上層床面 南西から
46	工房の遺構(4) 瓦窯	第93次	1. 瓦窯SY1200下層床面 北西から 2. 瓦窯SY1200と土坑SK1202・石列SX1201 南から
47	工房の遺構(4) 瓦窯	第93次	1. 瓦窯SY1200南側壁 北から 2. 瓦窯SY1200南側壁 南西から 3. 瓦窯SY1200南側壁瓦積下の石列 南西から
48	工房の遺構 (5) 建物と区画施設	第87次	1. 西の谷と2棟の建物 北西から 2. 稚柱建物SB1603・掘立柱建物SB1604全景 南西から
49	工房の遺構 (5) 建物と区画施設	第87次	1. 稚柱建物SB1603 北西から 2. 掘立柱建物SB1604 北西から
50	工房の遺構 (5) 建物と区画施設	第87次	1. 稚柱建物SB1603東南隅柱穴 南西から 2. 稚柱建物SB1603南第2列東第3柱穴 南西から 3. 掘立柱建物SB1604北側柱東第2柱穴 南西から
51	工房の遺構 (5) 建物と区画施設	第98次 第87次	1. 東の谷上流部と区画塀(第98次) 東から 2. 東の谷西岸の区画塀SA1237(第87次) 北西から
52	工房の遺構 (5) 建物と区画施設	第98次	1. 東の谷東岸の区画塀SA1236 北西から 2. 東の谷東岸の区画塀SA1236 南東から
53	工房の遺構 (5) 建物と区画施設	第87次	1. 東の谷から南丘陵へのびる区画塀SA1238 西上空から 2. 区画塀SA1238とSA1237の交点 北東から
54	工房の遺構 (5) 建物と区画施設	第98次 第106次	1. 谷をわたる区画塀SA1235(第98次) 北から 2. 区画塀SA1235東第3柱穴(第98次) 北西から 3. 区画塀SA1235東第4柱穴(第98次) 南西から 4. 西の谷西岸上段の柱穴列SA1660(第106次) 北から

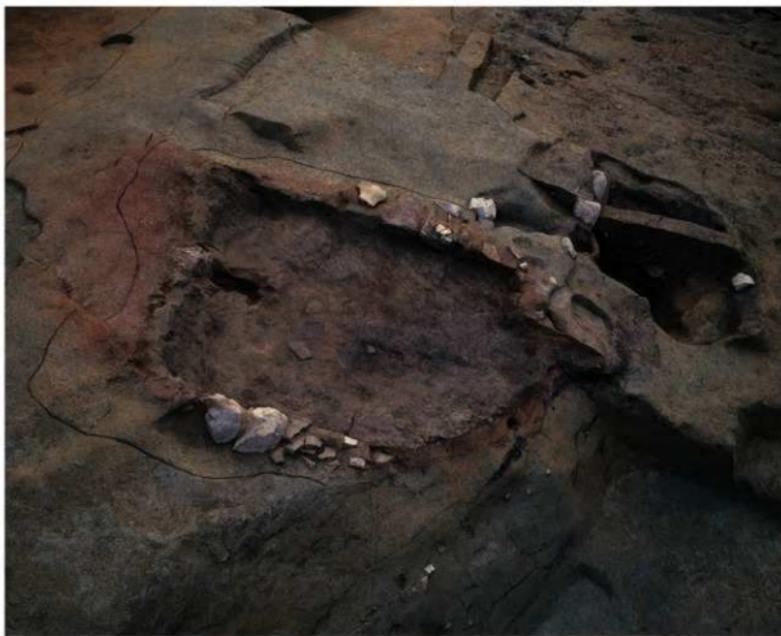
1. 瓦窯SY1200下層床面  
北西から

2. 瓦窯SY1200と土坑SK1202・石列SX1201 南から

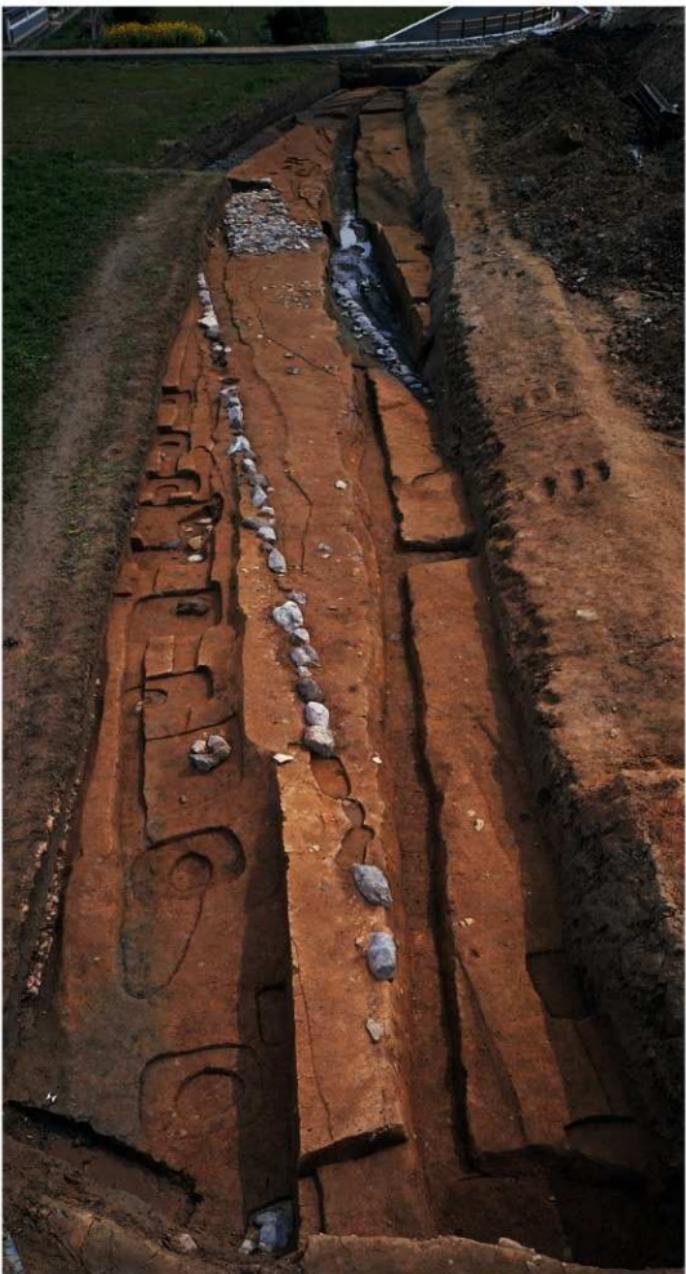
飛鳥寺南面大垣周辺の遺構 南西から

55	北地区の遺構 (飛鳥寺南面大垣周辺)	第97次	飛鳥寺南面大垣周辺の遺構 南西から
56	北地区の遺構 (飛鳥寺南面大垣周辺)	第97次	1. 大垣SA1060と先行するSA1061 北東から 2. 大垣SA1060西第3柱穴 西から 3. 大垣SA1060西第4柱穴 北西から
57	北地区の遺構 (飛鳥寺南面大垣周辺)	第97次	1. 石敷SX1065とその西方の遺構 東から 2. 石敷SX1065 南西から 3. 石敷SX1065と下層瓦敷SX1075A 南西から 4. 大垣下層南雨落溝SD1063A 東から
58	北地区の遺構 (飛鳥寺南面大垣周辺)	第84次	1. 大垣南上層瓦敷SX1075Bと道路SF1070パラス敷 西から 2. 道路南側溝SD1080 南西から

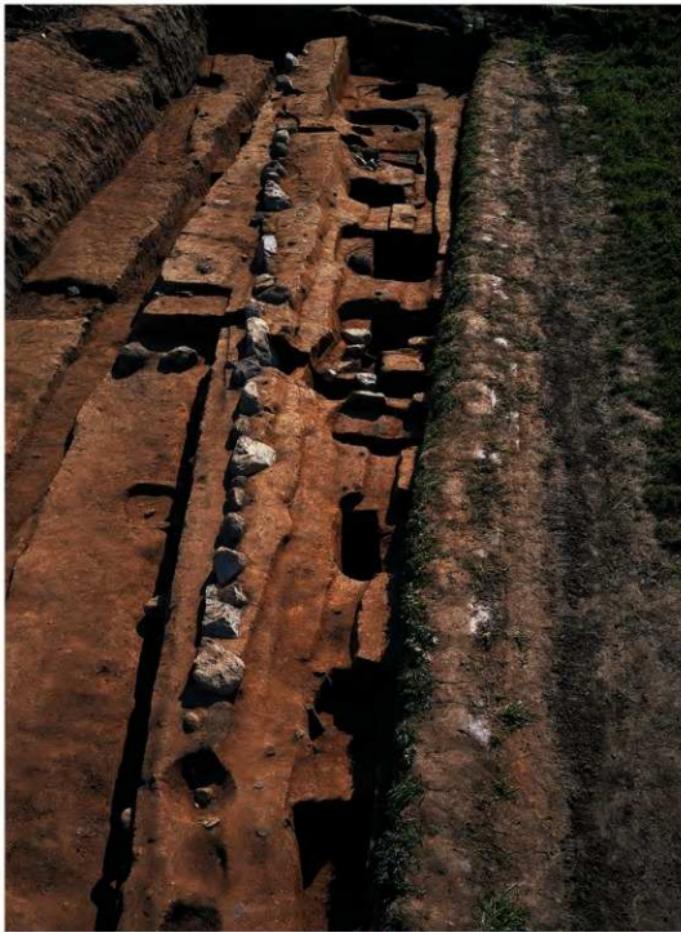
1. 大垣SA1060と  
先行するSA1061  
北東から

2. 大垣SA1060西第3柱穴 西から

3. 大垣SA1060西第4柱穴 北西から

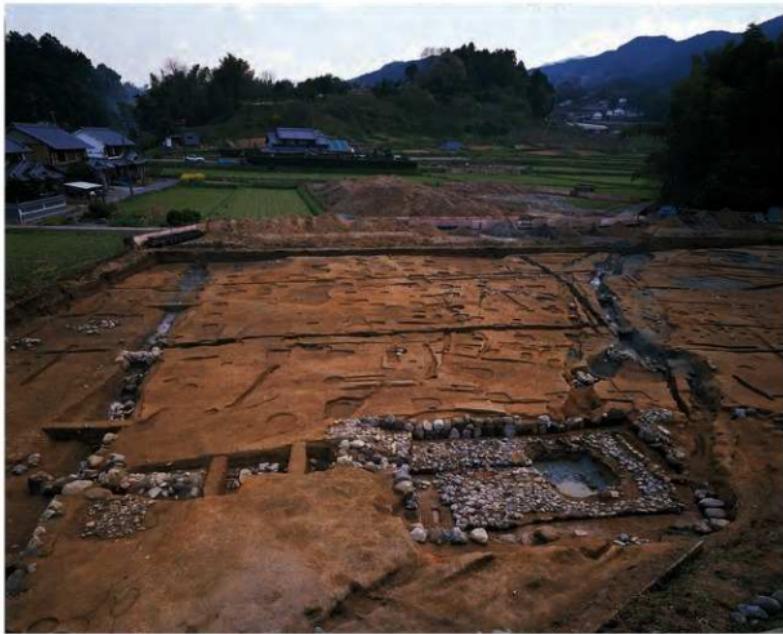
1. 石敷井戸SE1090と石組暗渠  
SX1094 南西から

2. 石敷井戸SE1090と石組暗渠SX1094 北西から

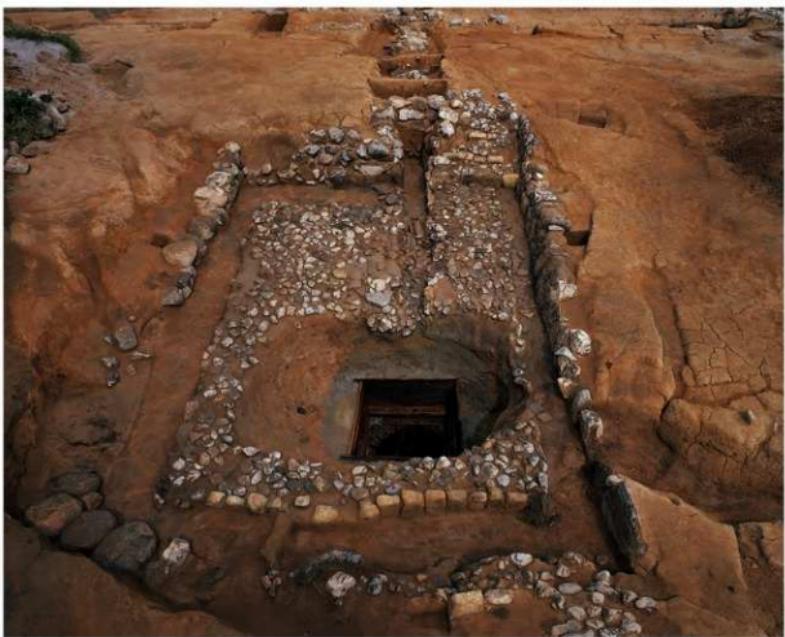
1. 石敷井戸SE1090

南東から

2. 石敷井戸SE1090周囲の排水溝SD1092東辺 北西から

59	北地区的遺構 (飛鳥寺南面大垣周辺)	第84次	1. 道路南側溝SD1080と東西塀SA1139 北東から 2. 道路南側溝SD1080に設けられた壇状造構SX1082 北から 3. 道路南側溝SD1080内の掘立柱塀SA1081 北東から
60	北地区的遺構 (飛鳥寺南面大垣周辺)	第84次 第97次	1. 道路SF1070下層の東西溝SD1071・1072(第84次) 南西から 2. 東西溝SD1071東半部(第97次) 北東から
61	北地区的遺構 (飛鳥寺南面大垣周辺)	第97次	1. 東西溝SD1072北岸の石列 北東から 2. 東西溝SD1072と南北溝SD1066の合流点付近 南から 3. 南北溝SD1066 北西から
62	北地区的遺構 (飛鳥寺南面大垣周辺)	第84次	1. 掘立柱建物SB1084 北西から 2. 掘立柱建物SB1143 南東から
63	北地区的遺構 (道路南側の建物・塀)	第84次	1. 北地区北半の遺構 東から 2. 北地区南半の遺構 北西から
64	北地区的遺構 (道路南側の建物・塀)	第84次	1. 東西塀SA1139 北東から 2. 東西塀SA1139東半 南西から
65	北地区的遺構 (道路南側の建物・塀)	第84次	1. 道路南側溝SD1080をはさむ東西棟建物SB1084と 溝南岸に柱穴がならぶ東西塀SA1083 北東から 2. 南北棟建物SB1141 北西から
66	北地区的遺構 (道路南側の建物・塀)	第84次	1. 東西棟建物SB1136・南北棟建物SB1137 北東から 2. 東西棟建物SB1134 北東から
67	北地区的遺構 (道路南側の建物・塀)	第84次	1. 南北塀SA1138 南東から 2. 南北塀SA1140 北西から 3. 東西塀SA1124と踏石列SX1174 西から 4. 南北塀SA1145 北西から
68	北地区的遺構(井戸)	第84次	1. 石敷井戸SE1090と石組暗渠SX1094 南西から 2. 石敷井戸SE1090と石組暗渠SX1094 北西から
69	北地区的遺構(井戸)	第84次	1. 石敷井戸SE1090 南東から 2. 石敷井戸SE1090周囲の排水溝SD1092東辺 北西から
