第3章 史跡と天然記念物の本質的価値

第1節 史跡宇佐神宮境内と天然記念物宇佐神宮社叢の本質的価値

第2節 史跡宇佐神宮境内の構成要素

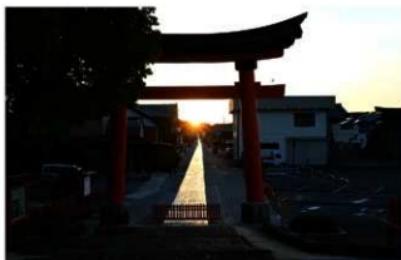
7 夕日の沈む勅使街道（光の参道）

百体社付近から宇佐神宮の吳橋まで延びる直線道が、勅使街道と呼ばれた古道であり現在でも生活道として利用されている。

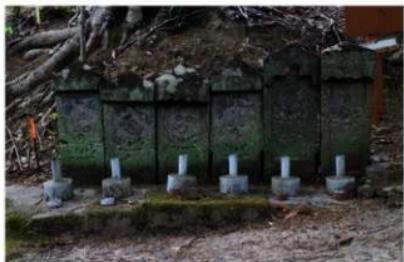
2 御許山正参道沿いに立つ六地蔵（板碑）

参道沿いには板碑の六地蔵や御許山までの距離を記した丁石等が残る。

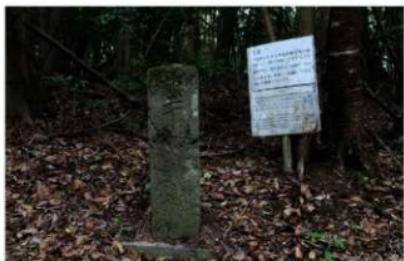
4 御許山までの丁石
