九州大学箱崎キャンパス発掘調査報告 5

箱崎キャンパス地区
元寇防塁

調査総括報告書

九州大学埋蔵文化財調査室

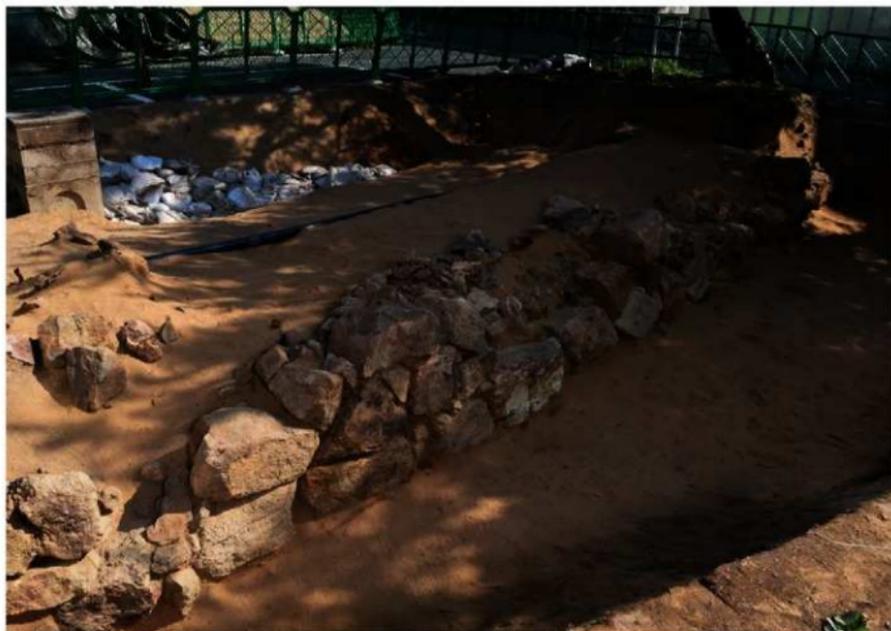
HZK1603地点 石積み遺構 SF01 (北西から)

たしかに、陸側の溝中に石積み上部の構造をうかがわせる部材が流入している例は乏しいようである。しかし、HZK1603地点では、2・3段目に1段目より控えの長い石材が積み上げられている。また、2段目以上の石材の背面には礫岩・砂岩の破片が密に充填されており、裏込め栗石の機能を有すると認定されているとともに、1段目・2段目の背面で、盛土作業の初期段階に一定量の砂が同じ動作で石積みに向かって繰り返し投げ込まれた状況がうかがえ、石積みの作業に伴う背面固定工法の存在が示唆されている（福田 2018）。

しかし、HZK1603地点の石材 No26・27の背面で「2段目以上の石材が脱落してその背面が残った箇所」で、礫岩・砂岩の破片が密に充填されていた。これは裏込め栗石の機能を有する。」という福田の所見は無視できないと考える。岩水は現場を何度も実見し、当該地点に密集する石材が、2段目以上の石材が破壊された後に二次的に集積した物、あるいは積み上げる石材の加工の痕跡ではなく、当初の裏込めと考えている。この箇所こそが、九大内で検出された石積みの大部分の箇所、2段目以上の石積みの破壊時に根こそぎ削平され失われてしまった裏込めの状況を残す稀有な部分と考えている。また、HZK1805地点でも、築石番号13～18の裏側には破片がまとまっており、HZK1603地点の状況と類似する。1段目（基底石）の背後には裏込めをしないが、2段目以上については、裏込めをしつつ積み上げていくという工法を取った可能性は否定できない。それを不自然と見るのではなく、遺構の状況から推定する余地はあろう。すなわち、2段目以上については石積みを持たせるための工夫がなされていた可能性があり、1段目しか残っていない部分の状況から、2段目以上の構造体について敷衍するのは早計であろうと考えている。

なお、石積みの際の作業単位については、森貴教がHZK1603地点の所見から4m（1丈3尺2寸）と認定し（森 2018）、それに対し斎藤は「キリの悪い距離が、なぜ単位たり得るのが釈然としない」と疑問を呈した（斎藤 前掲）。単位の認定について森は、1段目の石材が接続せず破片で隙間を充填する部分としているが、作業単位の境界は、目地が下から上まで通る部分とすべきであろう。HZK1603地点の石積み遺構 SF01でも、そのような箇所が数か所あるが、2段目ないし3段目まででしかなく、さらに上まで目地が通るかどうかは不明であるから、作業単位は不明としておくべきであろう。

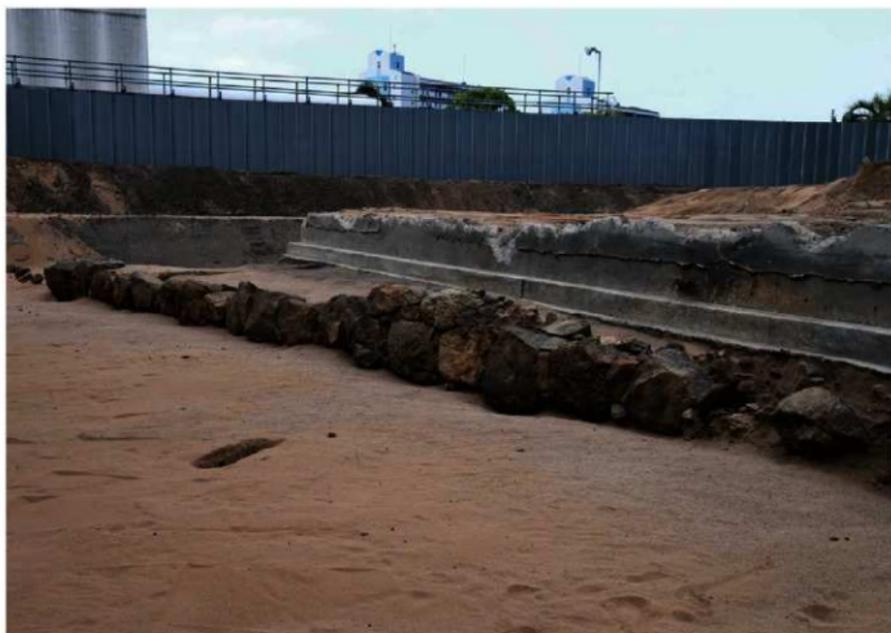
HZK1805地点 石積み遺構 SF00 (南西から)

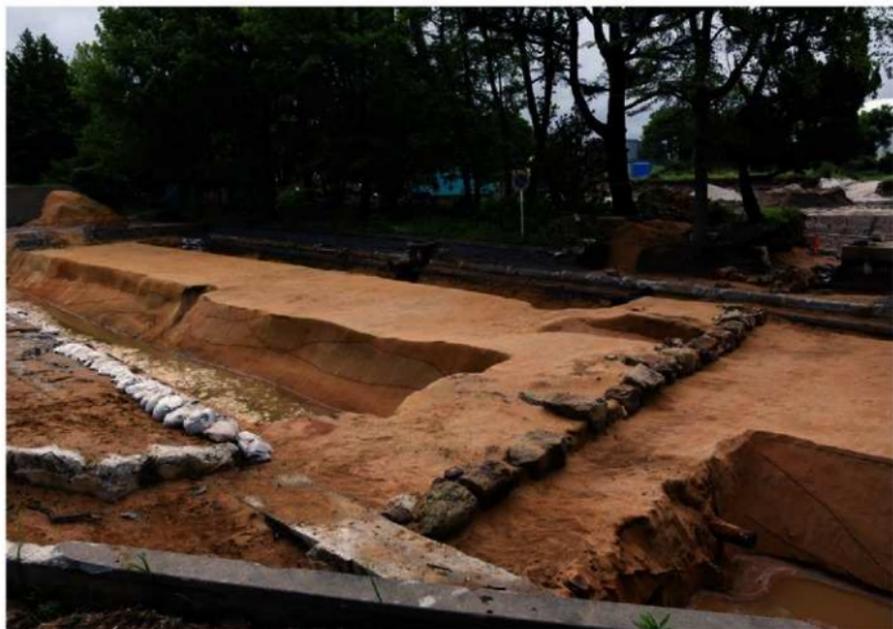
HZK1905地点 石積み遺構 SF05・大溝 SD04 (北西から)

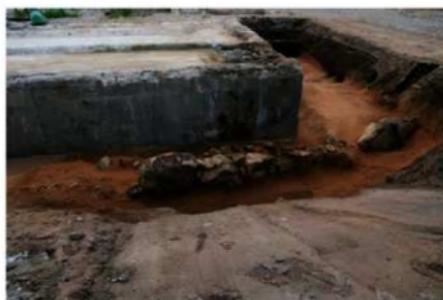
HZK1701地点 石積み遺構 SF01 (北西から)

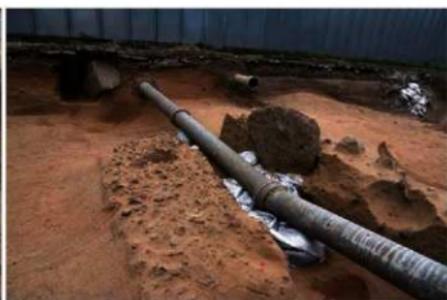
HZK1802地点 石積み遺構 SF130 (南西から)

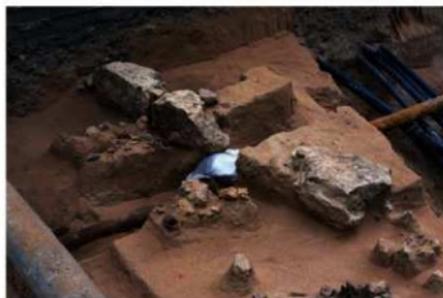
HZK1803地点 石積み遺構 SF01 (南西から)

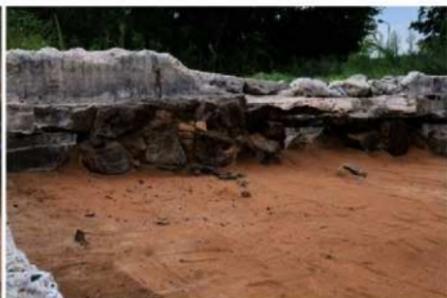
HZK1902地点 石積み遺構 SF05 (北西から)

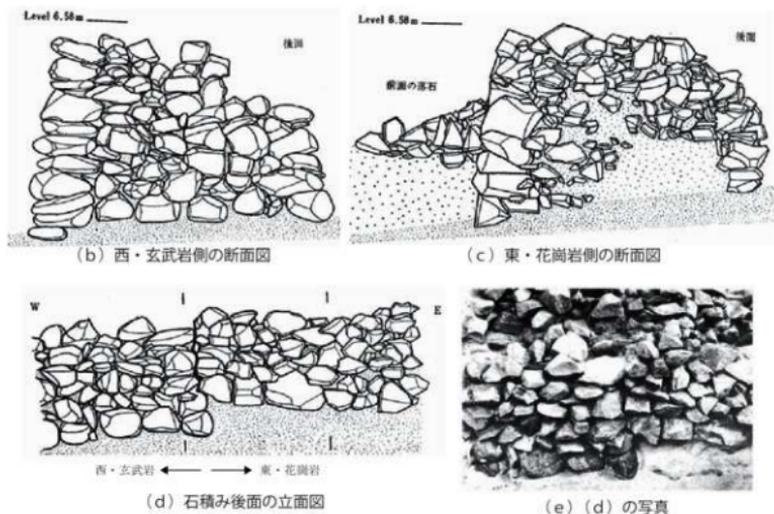
(b) 西・玄武岩側の断面図

(c) 東・花崗岩側の断面図

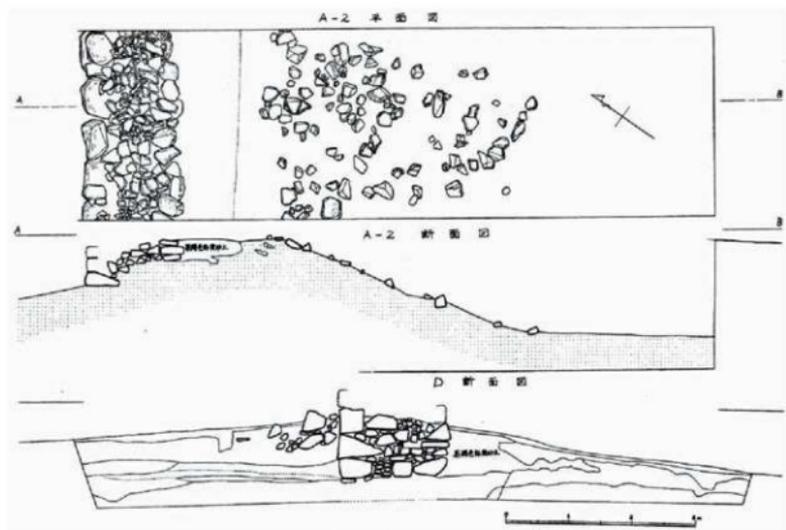
第8図 生の松原地区 元寇防塁第1次調査成果

(b) A地点2区およびD地点の石積み平面・断面図

2区では、石積みの石材と考えられる玄武岩の角礫が散見されるものの、後世の擾乱によって石積みは破壊されていることが判明している。

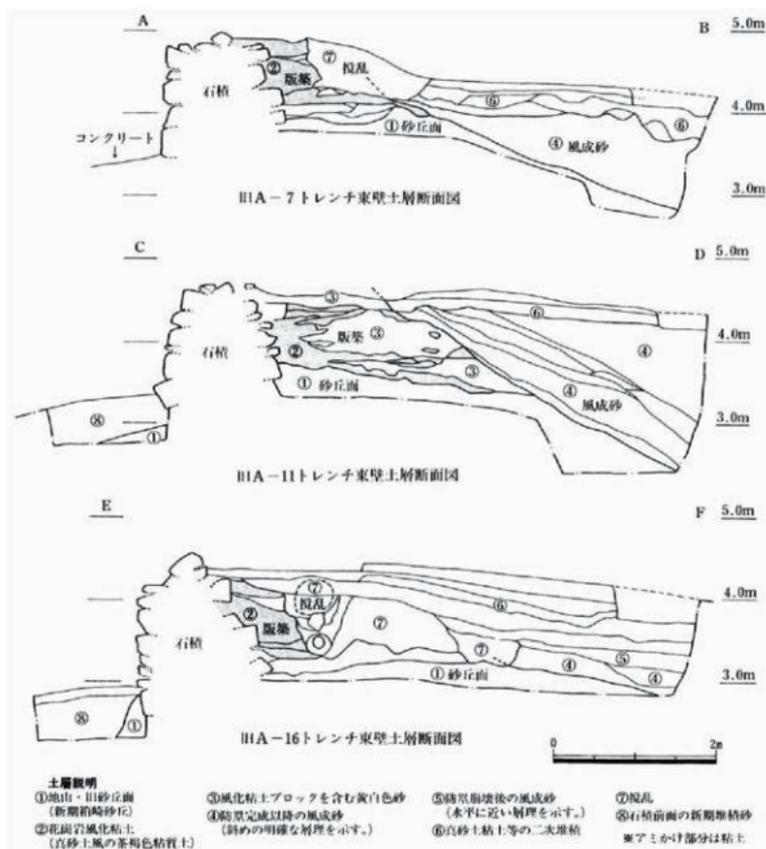
第9図 生の松原地区 元寇防塁第7次調査成果

A-11トレンチ 石積み上面の標高4.7m、前面基底面の標高3.15m、後面基底面の標高3.5mで、

石積み上面幅は0.9m、基底面幅は1.4mを測る。

A-16トレンチ 石積み上面の標高4.55m、前面基底面の標高3.6m、後面基底面の標高4.1mで、石積み上面幅は1.1m、基底面幅は1.6mを測る。石積み背面には版築状構造が確認されるようだが、攪乱によって破壊されており、詳細は不明である。

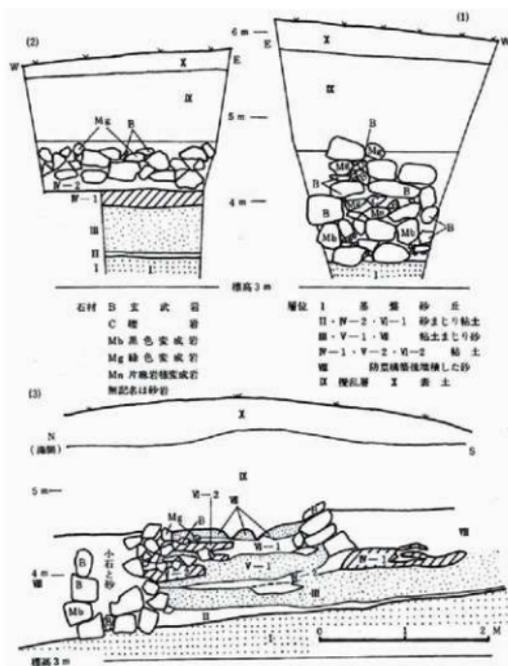
第11図 西新地区 元寇防塁第3次調査成果

石積み後面は、基盤砂丘(I層)の上に厚さ10cmの砂を交えた粘土層(II層)があり、ブロック状の粘土を交えた砂層(III層)が40cm、さらに厚さ20cmの良好な粘土層(IV層)と続いており、この粘土層(IV層)の上面から石積みが始まる。石積み後面の基底面は標高3.5m。基盤砂丘(I層)から、約70cmの高さまで、砂と粘土による基盤工事を行った上で石を積み上げるといって、非常に手の込んだ造りをしている。

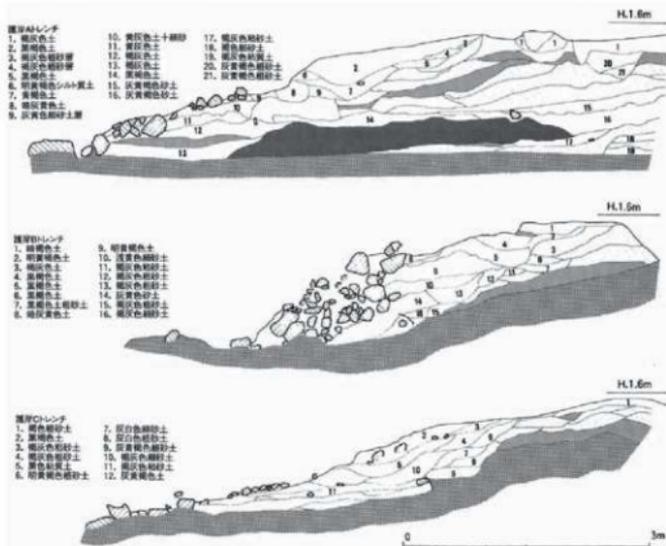
第16図 博多地区 博多遺跡群第89次調査成果

(c) 護岸跡A～Cトレンチ土層断面図 (S=1/60)

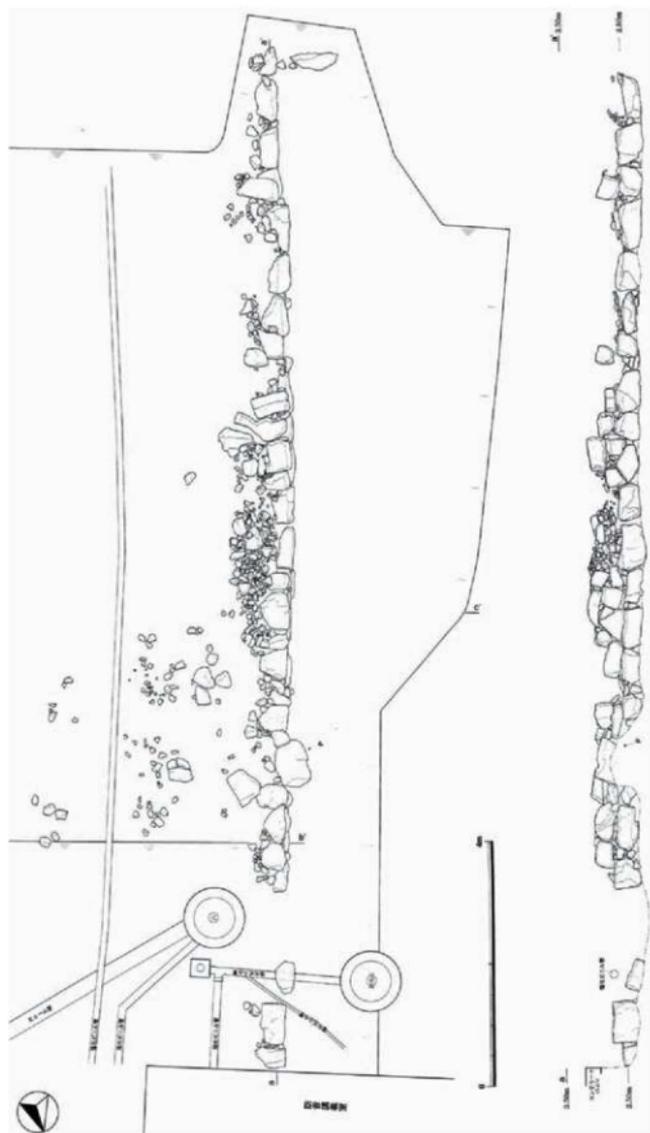
第17図 箱崎地区 HZK1603地点調査成果

HZK1905・1706・1604・1902・1603・1803・1701・1802・1805地点で石積みを検出している。HZK1805地点で全長26m、HZK1905・1706地点で全長22.6m、HZK1603地点で全長13.7mを測る。各地点における石積みの基本的な構造は共通しており、長軸50-80cm、短軸40-70cm、高さ30-40cm程度の大きな砂岩・礫岩を並べ、石積みは一列のみで構成される。石積み基底面の標高は2.0m-2.4m前後を測る。最も残存状態が良好であったHZK1603地点で、石積みは最高3段確認されているが（第17図）、他の地点では後世の上部削平により石積み上段は破壊されており、基底石しか残存していない。石材の隙間に拳大の石片を噛ませて、間詰めした箇所も確認できる。

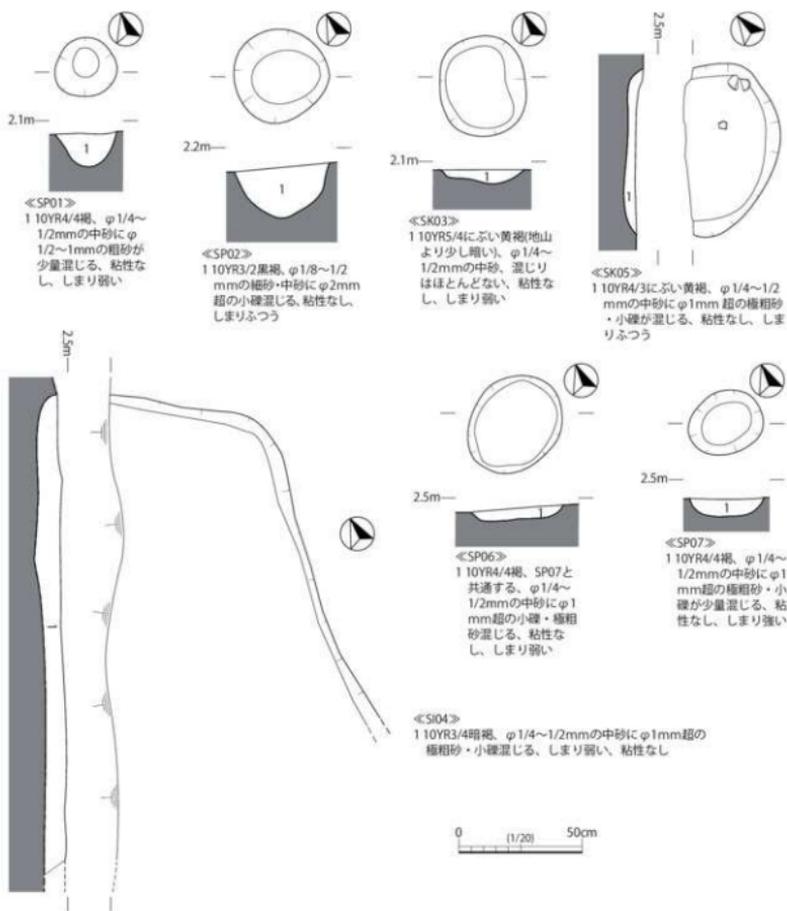
第21図 HZK2005地点 SP01・SP02・SK03・SI04・SK05・SP06・SP07平面・断面図

ピット SP01 径は24cmで、確認面からの深さは13cmである。土師器の坏もしくは皿の小破片が1点出土している。

ピット SP02 径は37cmで、確認面からの深さは22cmである。土師器坏皿類の小破片が6点出土している。

竪穴 SI04 不整形の竪穴で南北1.92m以上、東西は1.08m以上になる。竪穴の床付近のみ辛うじて遺ったらしく、確認面からの深さは10cm余でしかない。坏皿類などの小破片13点が出土した。

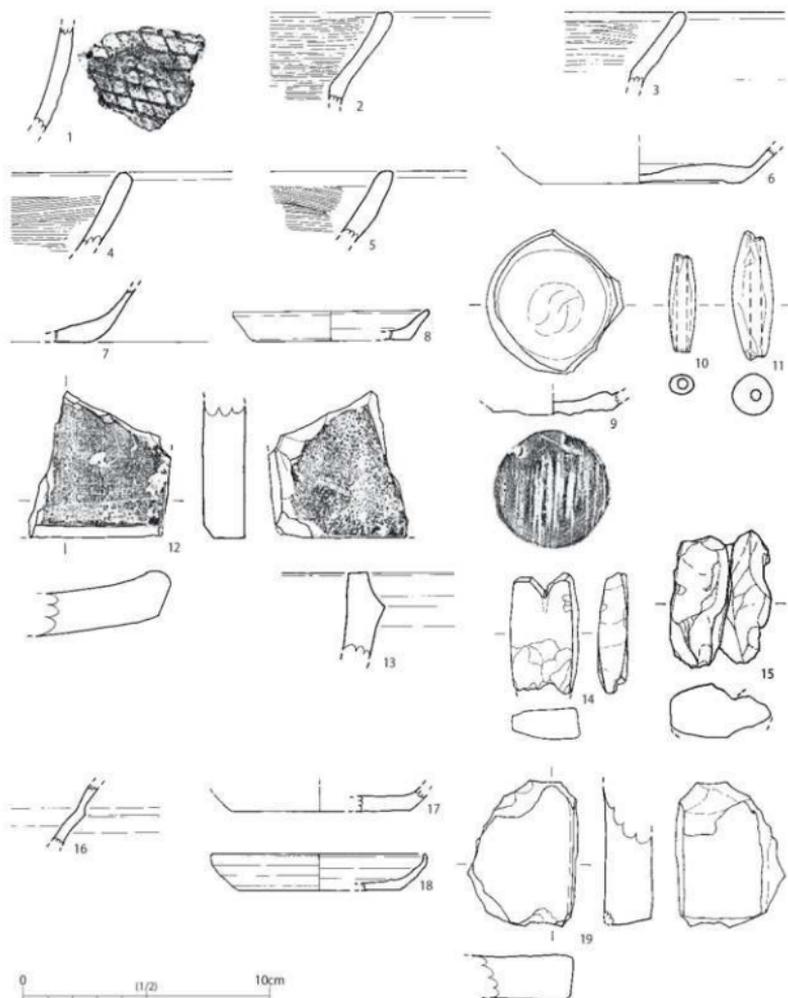
第25図 HZK2005地点 出土遺物④

第25図16・18・19は遺構外出土品である。16は小破片であるが、内面は無釉で、強いナデ調整がみられる。陶器の壺胴部と考えられる。18は糸切り底の土師皿である。19は平瓦。端部を面取りし、全体にナデを施す。17は洪水堆積層内から出土した、糸切り底の土師器環。（谷 直子）

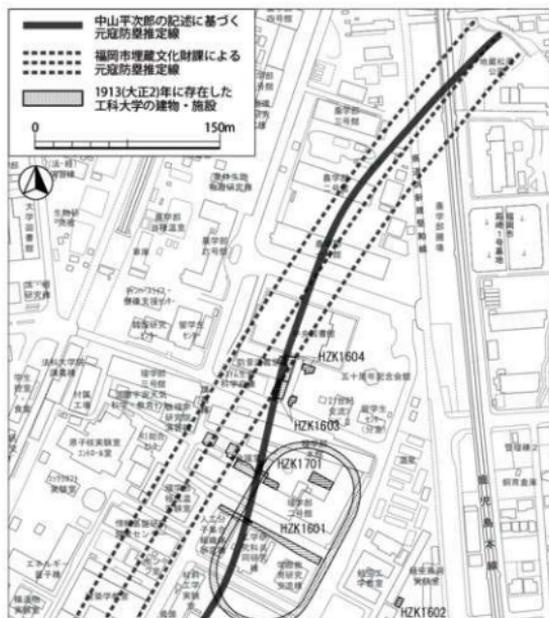
第26図 「報告1」における元寇防壁推定線（一部抽出）

農学部一号館中央部→農学部二号館東半部→地藏松原指定地を弧線でつないだ(第26図)。すなわち、防音講義室の北側、中央図書館と重なる部分ではわずかに東に振らせ、中央図書館の東西中軸線と直行する方向とし、そのまま農学部一号館まで伸ばし、そこから緩いカーブを描いて、地藏松原の史蹟指定地に至る推定線とした。

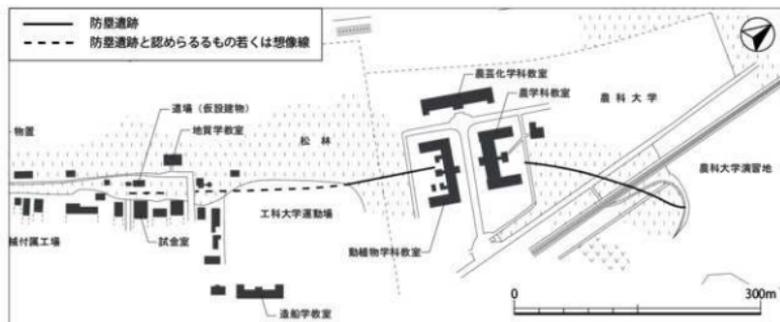
第28図 「箱崎方面元寇防塁平面図」における防塁推定線

防壁保存管理計画策定報告書」で公表した地図（第27図）（福岡市教委 1978）に依拠した。後述するように、この地図が示す防壁の方向にそもそも問題があったのであるが、2017年の時点ではこの地図以外に位置を知る手掛かりはなく、それに依拠したのは当然であった。また、福岡市埋蔵文化財調査課が所蔵する「箱崎方面元寇防壁平面図」（1925～26年の制作と推定可能）においても（第28図）、防壁の推定線として、地蔵松原の発掘地から農学部
の農学科教室・動植物学科教室の中央を通り、工科大学運動場西北隅の北、農学部と工科大学の境界線まで円弧状の実線が引かれている。以上を参考に、HZK1604地点と、地蔵松原指定地との間は、2017年度の時点では未調査であったので、防壁が乗る浜堤が緩やかな弧を描いていたと推定して、HZK1604地点→中央図書館中央部→

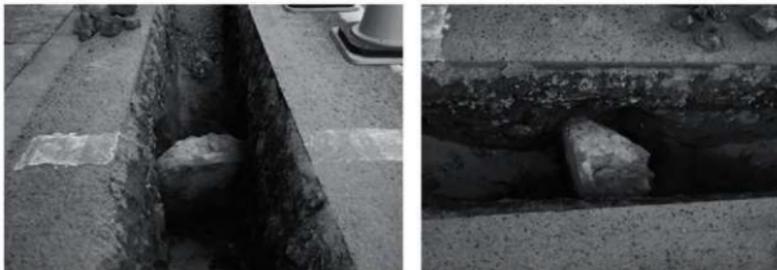
第32図 理学部正面玄関東北側における石の出土状況(左:西から、右:南から)

私は、2016年5月19日、理学部正面玄関の東北側の路面におけるガス管切替工事に伴う立会調査で、幅50cmほどアスファルト舗装を剥いだ下で、海側に平らな面を向けて立てたような石1個（第32号）を見つけ、もしかして元寇防塁の石ではないかと考えた（同地点はHZK1803地点として2018年に再調査された）。結果的には、これが、箱崎キャンパス内での元寇防塁の発見第一号となった。それ以来私は、九大埋蔵文化財調査委員会の埋蔵文化財検討WG長として、埋蔵文化財調査室とともに、箱崎キャンパス内の元寇防塁遺構についての検討してきた。発掘調査が始まって以来、何とか防塁の

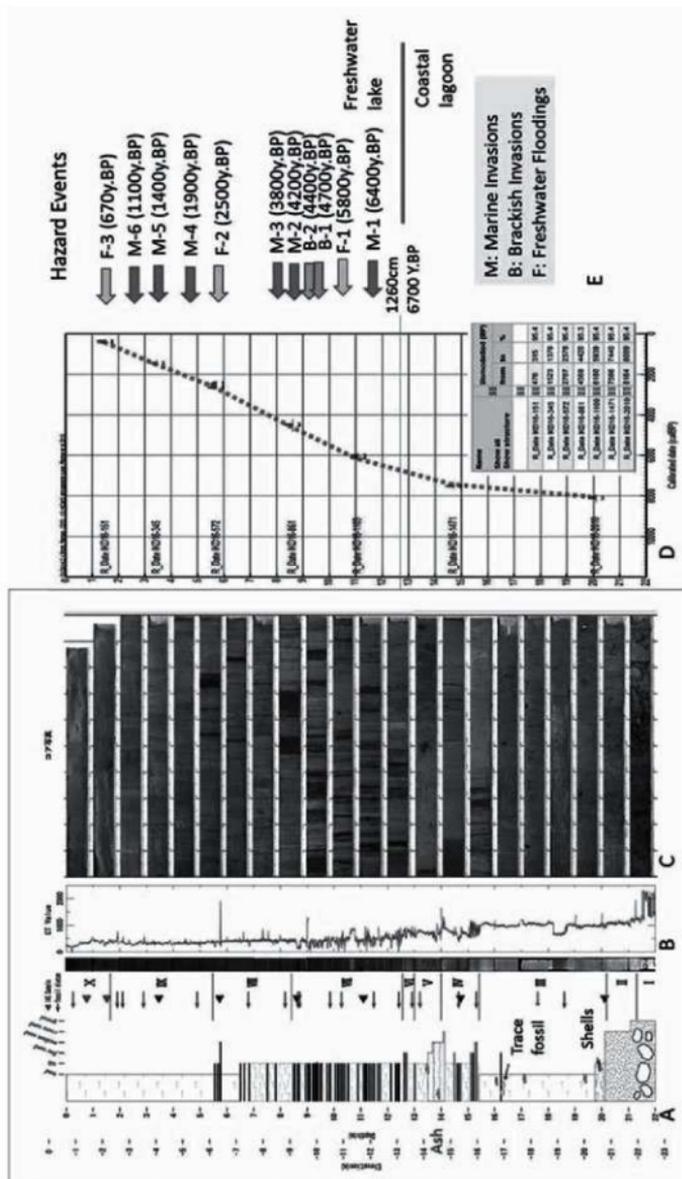
第3-4図 大乾池 (池田地) における掘削調査結果

2016年に湖底堆積物基底まで、22mの不機巧コア試料が採取された

大乾池 (池田地) はラグーンであったが、約6700年前に淡水湖沼となっている。台風災害層準は、高潮を伴う台風 (M1-M6)、地水流入が見られ、高潮の発生の可能性が高い台風 (B1-B2)、高潮の発生は確認されなかったが、大規模な砂崩壊を伴う台風 (F1-F3) に区分している。

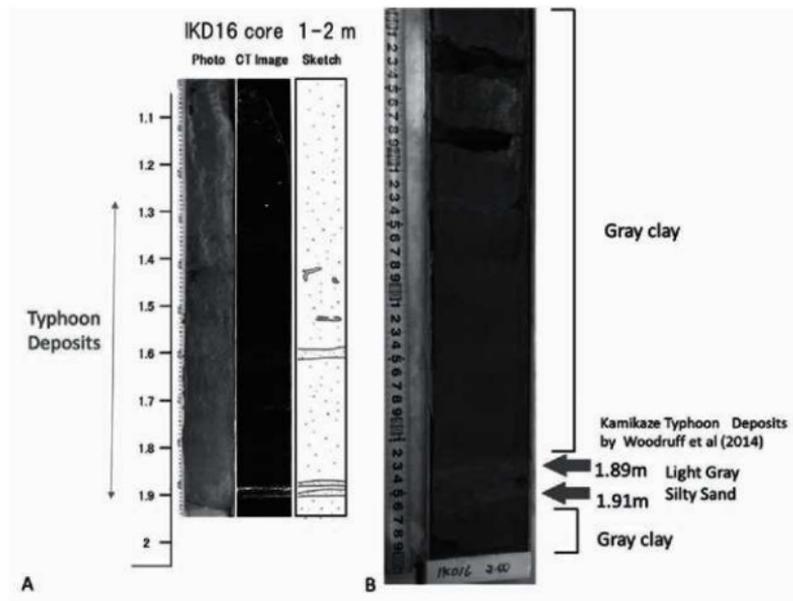
第35図 大蛇池（池田池）における元寇時の台風堆積物

A：コア写真とCT画像

Woodruff ほか (2015) は深度1.91mおよび1.89mの砂層を、それぞれ文永の役（1274年）と弘安の役（1281年）における台風層単としていた。しかし、本研究の結果、深度1.91-1.28mまでが一連の台風堆積物であり、弘安の役（1281年）における台風と推定された。

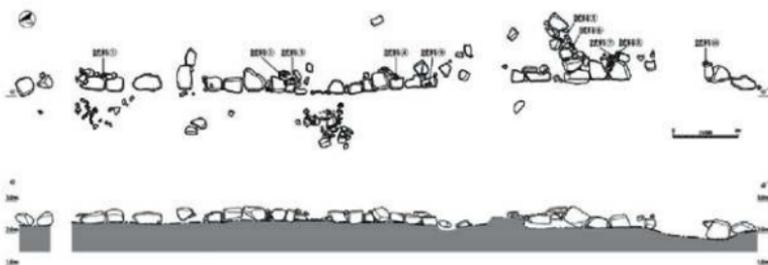
第43図 分析対象としたHZK1905調査地点の石積み遺構構築石材試料の産状

肉眼観察に基づくと、両調査地点における構築石材は、礫岩（構成鉱物・岩片の最大粒径が10mm程度の中礫～細礫岩）、円磨度が中～低程度の粒子を含む砂岩および変成岩類から構成される。今回分析を行ったのは、HZK1905調査地点の10試料およびHZK1805調査地点の6試料である。なお、HZK1905調査地点で採取した試料の位置は第43図に示した。

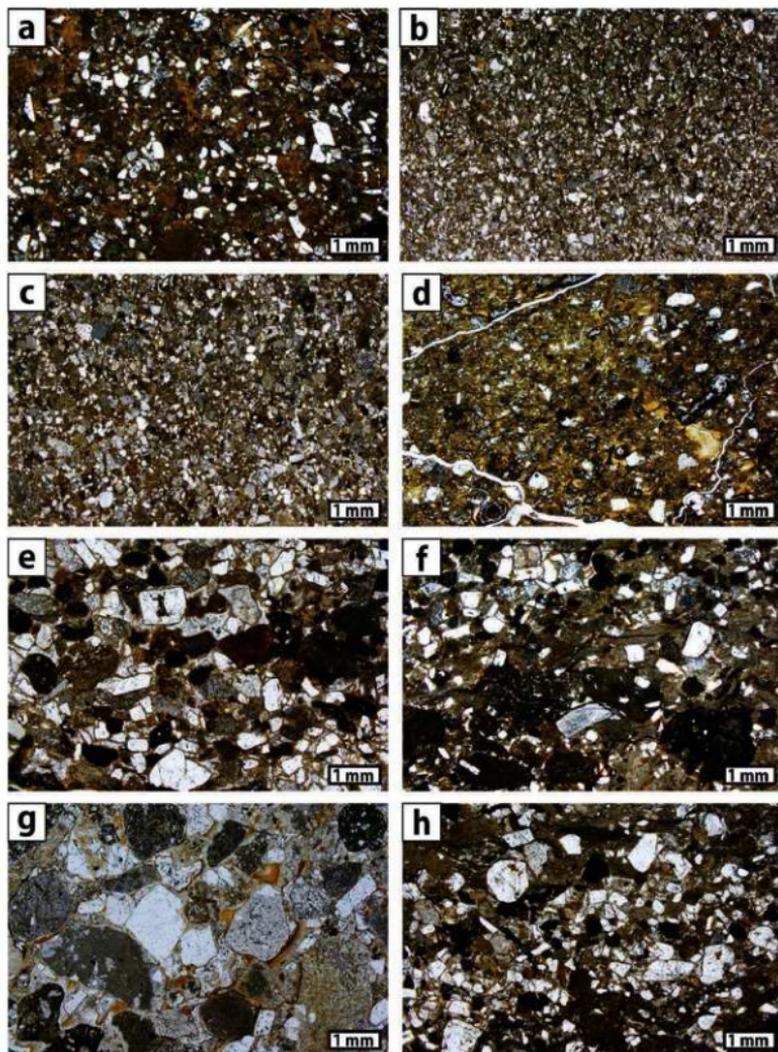
第44図 石積み遺構構築石材の岩石薄片を用いた顕微鏡写真（1）

直径0.3mm程度の岩片・鉱物片を含む砂岩 (石質ワッケ) である。全体として円磨度は中程度で、淘汰はやや良い。針状あるいは長柱状の斜長石を含む火山岩や細粒鉱物が層状構造を呈する堆積岩と考えられる円磨された岩片と、破片状の形状を示す斜長石を含む。石英片は微量である。基質部は明褐色を呈する極細粒の泥質～シルト質基質からなる。

直径0.2mm程度の岩片・鉱物片を含む砂岩 (石質ワッケ) である。全体として円磨度は中程度で、淘汰は中程度である。針状あるいは長柱状の斜長石を含む火山岩や細粒鉱物が層状構造を呈する堆積岩と考えられる円磨された岩片と、破片状の形状を示す斜長石を含む。石英片は微量である。基質部は明褐色を呈する極細粒の泥質～シルト質基質からなる。

直径0.8～0.1mm程度の岩片・鉱物片を含む砂岩 (石質ワッケ) である。全体として円磨度は中程度で、淘汰は悪い。針状あるいは長柱状の斜長石を含む火山岩や細粒鉱物が層状構造を呈する堆積岩と考えられる円磨された岩片と、破片状の形状を示す斜長石を含む。石英片は微量である。基質部は

明白色を呈し、角ばった形状を示すものが、斜長石や石英などの鉱物片であり、丸みを帯び暗色～灰色を呈するものが岩片である。それらの隙間を充填するのが基質である。

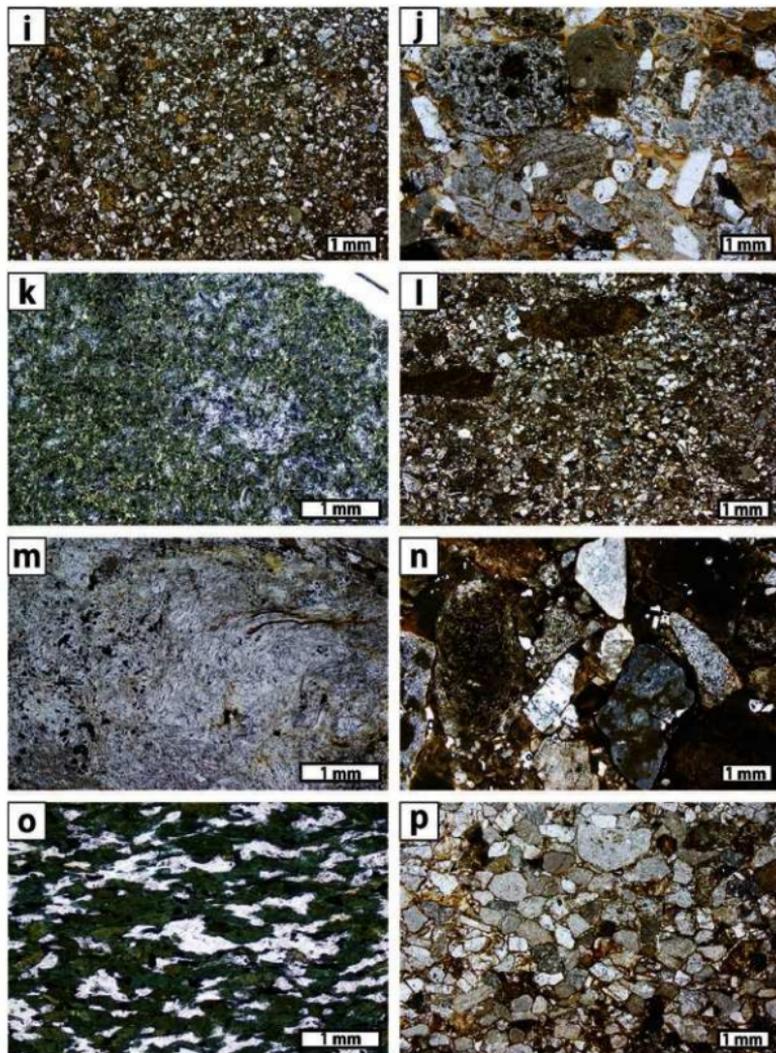
第44図 石積み遺構構築石材の岩石薄片を用いた顕微鏡写真(2)

最大径1mm程度の岩片・鉱物片を含む砂岩(石質ワッケ)である。全体として円磨度は低く、淘汰は悪い。火山岩や堆積岩などに由来し、それらが円磨された細礫を含む。鉱物片は斜長石と石英であり、これらは角ばった破片状の形状を示す。基質部は明褐色を呈する極細粒の泥質基質からなる。粒間を充填するセメントとして沸石が認められる。

最大径2mm程度の岩片・鉱物片を含む礫岩(細礫礫岩)である。全体として円磨度は低く、淘汰は悪い。火山岩や堆積岩などに由来し、それらが円磨された細礫を含む。鉱物片は斜長石と石英であり、これらは角ばった破片状の形状を示す。基質部は明褐色を呈する極細粒の泥質基質からなる。粒間を充填する沸石が認められる。

最大径1.5mm程度の岩片・鉱物片を含む礫岩(細礫礫岩)である。全体として円磨度は低く、淘汰は悪い。火山岩や堆積岩などに由来し、それらが円磨された細礫を含む。鉱物片は斜長石と石英であり、これらは角ばった破片状の形状を示す。基質部は明褐色を呈する極細粒の泥質基質からなる。

直径0.2mm程度の岩片・鉱物片を含む砂岩(石質ワッケ)である。全体として円磨度は中程度で、淘汰は中程度である。針状あるいは長柱状の斜長石を含む火山岩や細粒鉱物が層状構造を呈する堆積岩と考えられる円磨された岩片と、破片状の形状を示す斜長石を含む。石英片は微量である。基質部は明褐色を呈する極細粒の泥質～シルト質基質からなる。

最大径7mm程度の岩片・鉱物片を含む礫岩(細礫礫岩)である。全体として円磨度は低く、淘汰は悪い。火山岩や堆積岩などに由来し、それらが円磨された細礫を含む。鉱物片は斜長石と石英であり、これらは角ばった破片状の形状を示す。基質部は明褐色を呈する極細粒の泥質基質からなる。粒間を充填する沸石が認められる。

直径0.4mm程度の岩片・鉱物片を含む砂岩(石質ワッケ)である。2mm程度の粒径を持つ細礫をわずかに含む。全体として円磨度は中程度で、淘汰はやや良い。針状あるいは長柱状の斜長石を含む火山岩や細粒鉱物が層状構造を呈する堆積岩と考えられる円磨された岩片と、破片状の形状を示す斜長石を含む。石英片は微量である。基質部は明褐色を呈する極細粒の泥質～シルト質基質からなる。

最大径10mm程度の岩片・鉱物片を含む礫岩（中礫礫岩）である。全体として円磨度は低く、淘汰は悪い。火山岩や堆積岩などに由来し、それらが円磨された細礫を含む。鉱物片は斜長石と石英であるが、その量は多くない。これらの鉱物片は角ばった破片状の形状を示す。基質部は明褐色を呈する極細粒の泥質基質からなる。

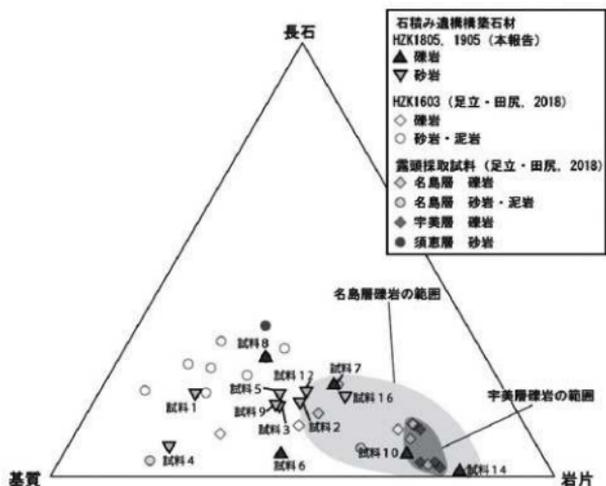
第45図 石積み遺構構築石材試料の堆積岩類の粒子モード組成

今回分析を行ったHZK1905、1805調査地点と足立・田尻（2018）で報告したHZK1603調査地点において、使用されている構築石材は圧倒的に礫岩・砂岩などの堆積岩類が多いうえにサイズも大きい

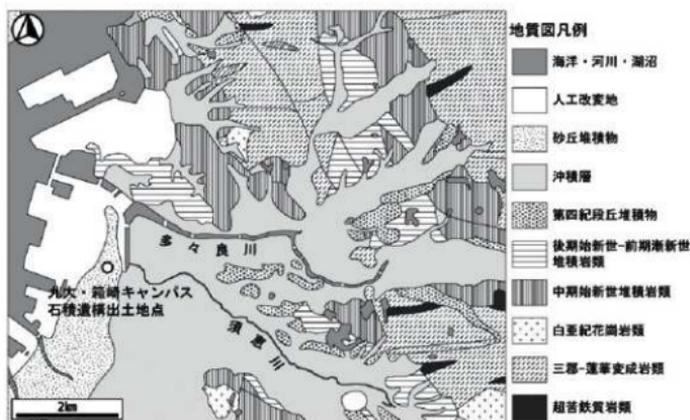
第46図 箱崎キャンパス周辺の地質概要

一方で、変成岩類などの岩石はまれで、比較的小さな岩石片に限られる。このことは、近傍に礫岩・砂岩などの堆積岩類の露頭が存在し、かつ変成岩類の露頭からは距離がある地点が石材の採取地点であった可能性が高いことを示す。箱崎遺跡の近傍で、その流域に堆積岩類および変成岩類が分布

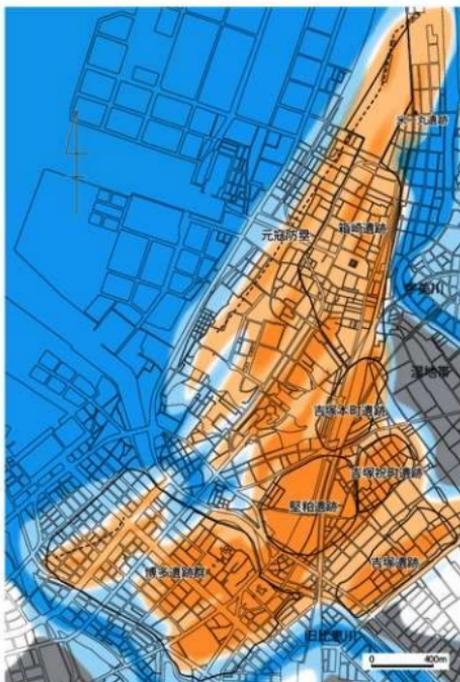
第55図 博多湾遺跡分布・砂丘地形復元図 (S=1/16,000)

復元図を詳細にみると、遺跡範囲東側には標高3.5mの頂部を持つ砂丘列が確認できる。この砂丘列を砂丘①と仮称する。前述のとおり、この砂丘①は宇美川等の河川氾濫により大きく東側を削平されている。また、砂丘頂部は連続しておらず、いくつかの鞍部を伴うが、これは砂丘東側を削り流した河川氾濫時にその奔流が突破した痕跡と考えられる。この付近での調査においても砂丘①を切り込む形で水性堆積層が確認されており、氾濫時には小河川が短期間出現したと考えられる。この砂丘①における遺構の初現は古墳時代前期であり、これまでの調査ではそれ以前に遡る時期の遺構は確認されていないが、遺構面以下の砂丘砂からは縄文時代晩期に属する石斧や弥生土器中期の出土も報告されている。箱崎遺跡を構成する砂丘のなかで最も古い段階で形成された砂丘と捉えることができる。

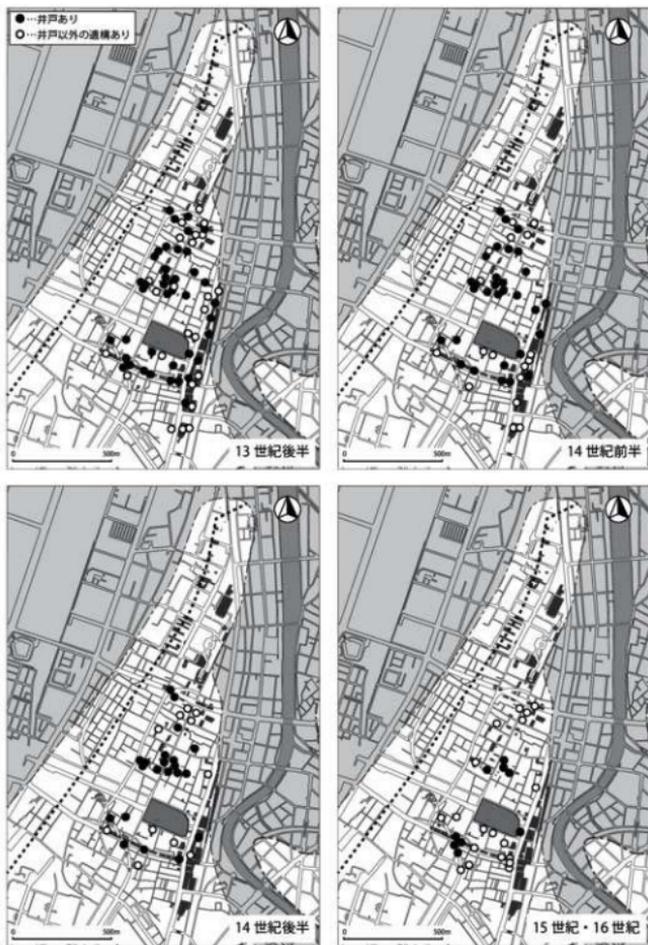
第58図 箱崎遺跡：13世紀後半～16世紀

な変化は生じていないことが読み取れる。参考として各時期のドットマップに、元寇防塁の推定線を示した。元寇防塁はまさに戦いの最前線に位置すると考えられるが、そのすぐ東側では、13世紀後半から14世紀後半にかけて継続的に井戸が検出されている。第58図のような50年刻みの解像度では十分に状況を反映しきれていない可能性もあるが、少なくとも本図からはモンゴル襲来が人々の生活に与えた影響を読み取ることは難しい。

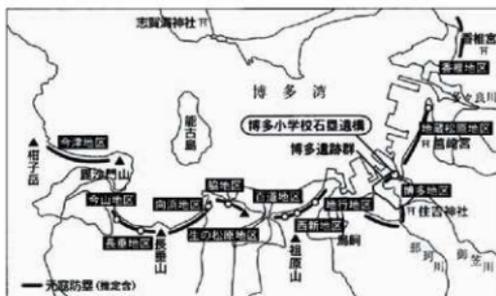
第66図 元寇防塁（井上 2008：48頁）

国指定史跡の元寇防塁（第66図）は、モンゴル・高麗軍の侵攻を防ぐべく、博多湾岸に沿って、東は現在の福岡市東区香椎、西は同西区今津までの範囲に築かれた石塁（一部土塁）である。同時代の文献では「石築地」「要害石築地」などと記される。崖や岩場を除く上陸作戦が可能な砂浜に構築され、総延長は約20kmに達する。遺構の一部では、海に面して石垣が垂直に立ち上げられ、内陸側が

土手になる細部構造が具体的に検出されている。防塁は、モンゴル・高麗軍の第1次侵攻後、1276年3月から約1年間をかけて築造された。九州の武士が筑前、筑後、豊前、豊後、肥前、肥後、日向・大隅、薩摩の国別に担当区間を分けて工事を進め、その後も国別に担当区間の防塁を維持・管理しつつ、「異国警固」に従事した（柳田 1988、佐伯 2003、井上 2008、堀本 2010）。防塁の状況をいまい少し詳しくみると、海浜砂丘の頂部から海側にわずかに下った位置に築かれ、波打ち際からは50mほど離れている（山内・巻内 1972：368頁）。高さは地形的な条件によって幅があるが、2m弱を基準にしていたとみられる（堀本 2010：196頁、服部 2014：475～482頁）。

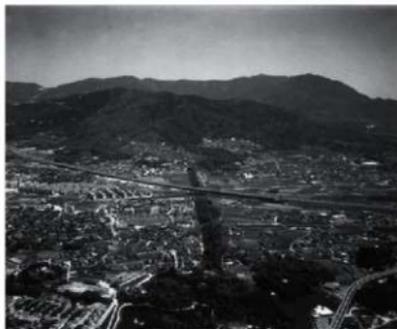
第67図 水城（九州歴史資料館編 2009：上巻頭PL1）

周知のとおり、水城（第67図）は、7世紀後半に百済を救援すべく朝鮮半島に出兵した日本が唐・新羅連合軍に大敗した結果、両国の侵攻から大宰府を防衛する目的で構築された防壁である。御笠川が大宰府から博多湾へ流れ下る途中の背振山地と三郡山地の間の平野狭窄部（二日市狭窄部）を遮断し、全長約1.2km、高さ7～9m、基底部幅約80m、本体部幅約20mの二段構造の土塁をなす。外側（博多湾側）には幅約60mの外濠を擁する（cf. 九州歴史資料館編 2009・2014）。また西側丘陵の小谷を塞ぐ小規模な遮断城が数カ所に構築されており、小水城と呼ばれる（松尾 2008：133頁、九州歴史

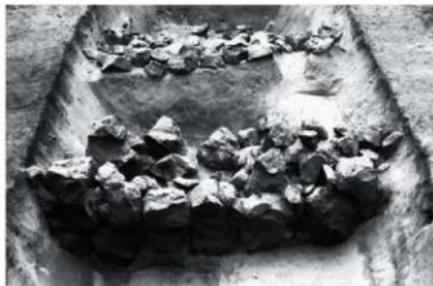
第81図 今津地区元寇防塁第12次調査2区の石積み

- ・前面の石積み及び背面側斜面の石敷きを検出（第81図）
- ・前面の石積みは大形塊石を整然と配置したもので、高さ0.8m、1～3段分が残存
- ・前面石積みの背後には幅1～1.3m程の控え積みがあるが、これには小礫に加え前面石積石材と変わらない大形塊石も使用されている
- ・控え積み背後の幅1.2～1.4mの間で、石材はほとんど出土していない
- ・前面石積みより2.4m後方には、前面石積みと平行して列状に並んだ小塊石があり、これら小塊石の上面の高さは前面石積みの高さとはほぼ等しい
- ・それから後方は20°程の緩斜面となり、その上には大小様々な塊石が乱雑に置かれている
- ・石積み破損時の転石も一部含まれている可能性もあるが、石積み前面の石材より明らかに大きい石材が存在することや、調査区内の斜面に偏りなく存在すること、すべてを転石と考えるには量が多いことから、これら石材の多くは斜面部分に配置された敷石であると判断

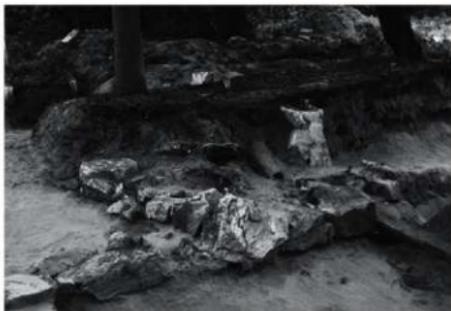
第83図 HZK1905地点 背面石列

また、背面石列の南東側では、近接して比較的大きな樹木が根を広げている(第83図)。こうした樹木の影響で、背面石列の一部、あるいはその全体が、北側にやや押し出されている可能性も十分想定される。北側に揃っている石面の軸がほんの少し変わるだけでも、それ以東の推定線の位置は大きく変わってしまう。もし以前提示した「背面石列延長ライン」(福永編 前掲、第110図)や、「建治三年段階石積みライン」(福永編 前掲、第111図)が誤りで、ラインがそれらよりもやや南側を通るのだとすれば、上記②の疑問も解消されるのである。

仮に「背面石列=作業単位の境界」説を正しいとした場合、なぜ石積みに対して直交する形で石列を配さないのかについての説明が必要であろう。背面石列の石積みに対する角度は概ね105°を測り、樹木の影響で石列が押し出されたと想定するには角度が足りすぎる。石積みに対して元々ある程度の角度をもって、石列が配されていたと考えるのが自然である。
