## 付章

### 八幡宮の所蔵文化財と

### 水戸市歴史的風致維持向上計画

八幡宮拝殿及び幣殿保存修理工事報告書

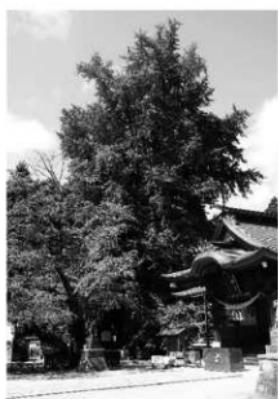
163 御葉付公孫樹

○ 指定年月日 昭和四年四月一日（国指定天然記念物）

○ 説 明 社殿の東側に茂るイチヨウで胸高直径五・八m、根回りは約九五m、樹高約

三五mで枝張りも  
いい。

幹には多数の乳

柱が垂れ下がり、  
オハツキイチヨウ

としては最大の巨  
樹で樹勢もいい。

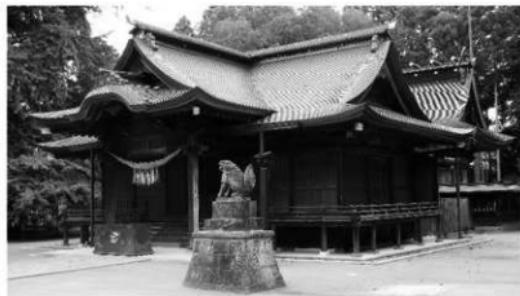
164 拝殿及び幣殿

○ 指定年月日 平成九年十一月七日 (水戸市指定有形文化財)  
○ 構造形式 桁行五間、梁間三間、一重、入母屋造、銅板葺 (元こけら葺)  
背面幣殿に接続。向拝桁行一間、梁間一間、入母屋造、妻入軒  
唐破風付、銅板葺 (元こけら葺)。

○ 拝殿 桁行二間、梁間一間、  
一重、北面入母屋、南面拝殿に  
接続、東面及び西面下屋付、銅  
板葺 (元こけら葺)。

○ 建築年代 江戸時代 安永  
四年 (一七七五)

○ 建物の特徴 拝殿の背面に幣  
殿が接続する複合拝殿である。

正面に一間の向拝が付き、彫刻  
装饰のある虹梁、木鼻、幕板な  
どと、上部は唐破風で正面を飾  
る。外部は古式の揚戸戸と棟唐  
戸の構えで、軒廻りは深い一軒  
とし、四方に据えた入母屋の妻  
飾りと反り具合の調和した軒先

で屋根を構成している。拝殿内部は広い一室の大きな空間とし  
て構成し、彫刻のある大虹梁と多くの虹梁を巧みに配し、格天  
井を掲げている。拝殿と幣殿は均整のある調和のとれた構成と  
なり、厳謹な空間となっている。

八幡宮の例祭の町筋にある八幡宮や保和苑の周辺については、歴史的建造物が群集しており、それらを中心し情緒あふれるたたずまいが形成されている。拝殿及び幣殿は、重要文化財である本殿に付随する建造物で、これを適切に維持・保存することにより、当該地域の歴史的風致の一層の向上を図るため、平成二二年二月四日付で水戸市歴史的風致形成建造物二号に指定された。

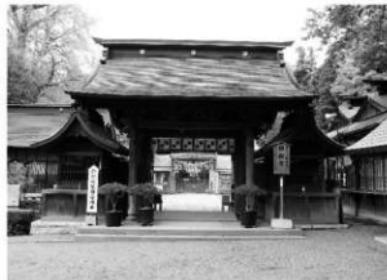
165 隨神門

○ 指定年月日 平成九年十一月七日 (水戸市指定有形文化財)  
○ 構造形式 隨神門 四脚門、切妻造、こけら葺形銅板葺。  
左右隨神社 桁行一間、梁間一間、切妻造、妻入、こけら葺形  
銅板葺。

○ 建築年代 江戸時代 宝暦七年 (一七五七)

○ 建物の特徴 本殿と拝殿の軸線上の境内神域の入口に建つ四脚門である。

本柱・控柱とも丸柱で礎盤の上に建ち、本柱に竈放、虹梁 (柱  
付の各頭貫、渦彫刻の繋虹梁と三  
斗組物で頭部を飾る。前後の頭  
貫と丸桁間、棟通りは詰組とし、

棟通の虹梁上は大きな丸彫の裸  
竜で飾る。軒は繁垂木の二軒で、  
妻飾りは破風と彫刻のある懸魚  
である。

屋根は二軒付で下軒には板版  
とこけら積が残っている。

全般的に木割が雄大で、彫刻も  
巧みな技法で、この時代の遺例で

は代表作と言えよう。

左右の隨神社は妻入りの小社で、門と同時代の建築と推定され、小振りながら織まつた建物である。

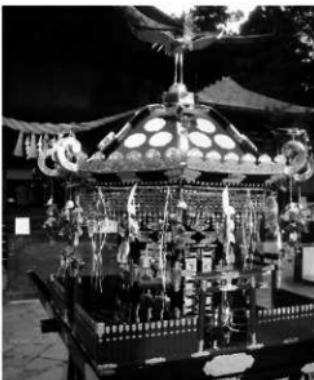
168 黒漆金銅装八角神輿

○ 観 明 八幡宮が現在の地に、再度の移転が行われ、本殿が解体・運搬

されたのが宝永五年で、移築完成がおそらく宝永六年であったと推定される。この本殿の解体に先立ち、現地に仮本殿を建設

して御神体の遷座を行なったのは宝永五年以前であったみられる。この遷座に使用するのに作製された神輿である。

神輿は軸部が八角形で、軸部は八本のみの三手先の組物と二重の軒とし、反りのある軒付けに八角形の起り屋根に隅棟を乗せる。棟上には鳳凰金具で飾る。軸部は前後に極彩色屏を設け、黒漆塗、組物は彩色塗りのほか、多くの飾金具と裏箔など装飾した工芸品である。また、屋根内部には制作時の年記のある銘札、後の修理の記録が納置されおり、本殿が完成した宝永六年銘の金具もあり、本遷座にも使用したことなどを物語っている。

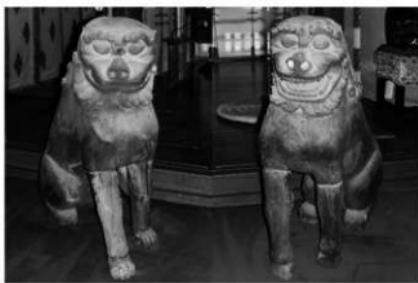
169 木造狛犬一対

- 指定年月日 平成二十一年二月六日（水戸市指定有形文化財）
- 時代別 室町時代末期頃
- 説明 ともに頭を立て蹲踞する一对の狛犬である。構造はともに針葉樹を用いた一本造り。彫眼。各両脇と両耳（亡失）尻尾を剥付ける。当初は錫下地彩色、一部歯牙などに金箔を施したと思われる。

れるが現状は大方剥落して古色である。豊富な質が体についておとなしく垂れ、腰を絞り、加えてやや細めの四肢に比べ大振りな頭胸部の強さが強調される造形や、引き締まつた肉取りなどの表現には雄伟な趣がある。製作年代は八幡宮創祀（文禄元年＝一五九二）や本殿造営（慶長三年＝一五九八）の経過などから室町時代末、戦国期頃の造立と考えられる。市内に遺る中世に遡る狛犬の作品として貴重である。
