伊丹城跡発掘調査報告書Ⅱ

昭和 52 年 3 月

伊丹市教育委員会

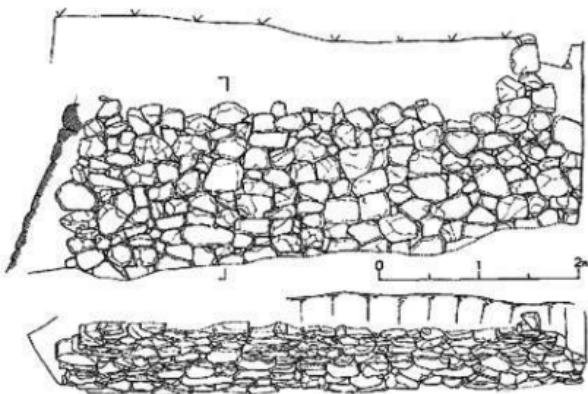
挿図2 内堀南壁の石垣実測図

第2次調査の現場作業が終了して程ない8月21日に、第1次調査時に検出した内堀南壁の西延長線上で、現在の道路面の下から古い石垣が発見された。その位置は、第1次調査で検出された内堀南壁西端から西へ9m隔たった所で、国鉄伊丹駅前整備事業に連絡して土地を削り取るため、道路予定線に擁壁を建設するための作業中に発見されたものである。

石垣は現存の民家の敷地境界の直下にあり、東西約5m分、高さ約2mほどが露出しているが、なお西と下方に連続している。石垣の傾斜角は73度で、第1次調査の際北壁で得られた傾斜角と一致している。野面石の乱層積で、北側石垣のように石造美商品の混入もなければ、裏込石もほとんど使用されていない。

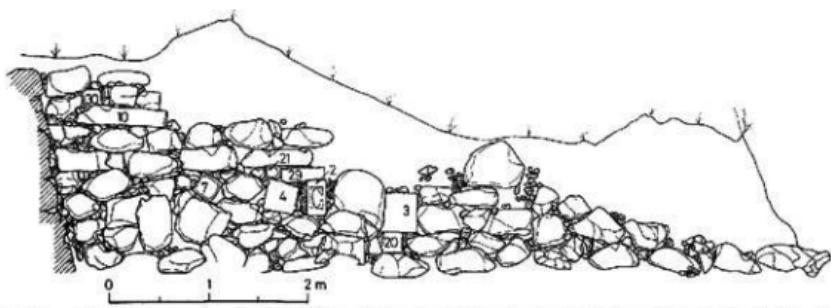
図面10 本丸石垣
立面・西側（上）・崩れた石（中）・北側（下）

石垣は、このようにして盛られた土壘の表面を保護するために積まれているが、その積上げにはかなり細かく気を配っている。まず、土壘の外の石垣の底部に、仕上面より1mあまり持出して粘土質の土で基盤を作り、そこに大形の河原石を一列に並べて根固めにする。ついで、2個の根固石に1個の石がのるように品字形に石を積んでゆくのであるが、不整形な石が多いので鉄石を多量に使っている。石垣の裏には、土壘本体との間に60cmぐらいの厚さで巨大の石を詰めて裏込めしている。今回調査した北面の石垣には宝篋院塔、五輪塔、五輪卒塔婆など、多数の石造美術品が積みこまれたり、崩れた石の中にまぎっていた。このように寺院にある石造品を集めて、城の石垣として使用した例は、永禄12(1569)年に織田信長が将軍義昭のために築いた二条城が有名である。伊丹城が築かれたのはそれから5年後の天正2年以降で、天正4年12月にルイスが夜間に城を訪れた時には、すでに新しい城ができあがっていたから、天正4年の4月から石垣を築き始めた信長の安土城を参考にしている可能性は少ない。室町時代の攝津は細川氏の支配下にあり、村重も細川藤賢を通して何かと將軍家の近辺に接することが多かったものと思われる。伊

有岡城の北西部の石垣は、73度の傾斜で内側で約5mの高さまで積まれていた。こ

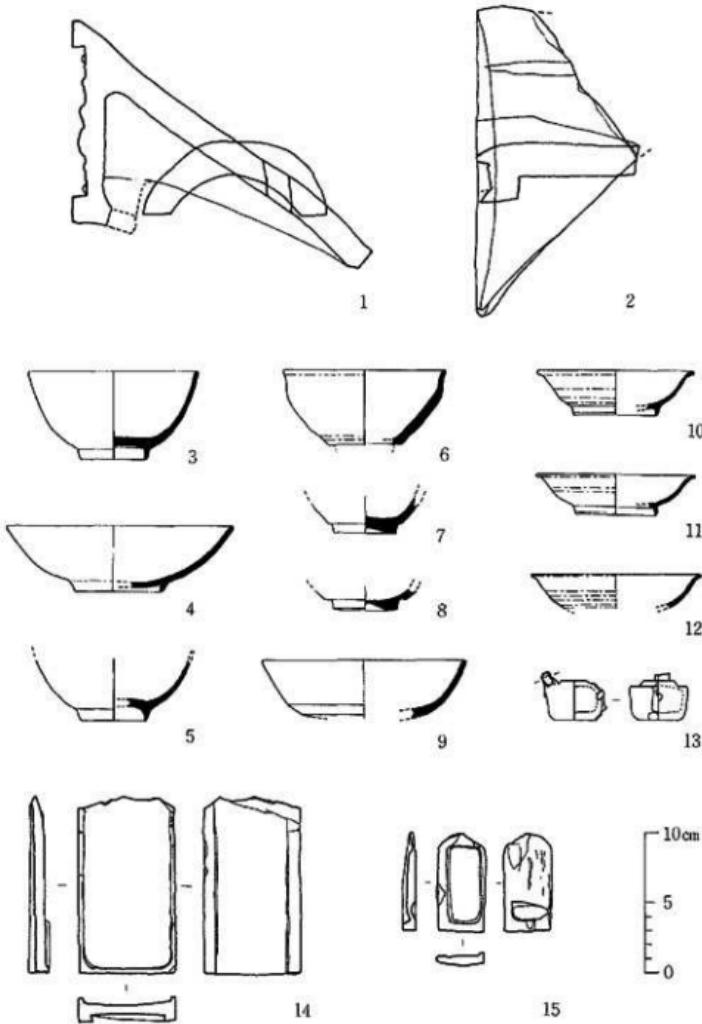
图面11 1 陶軒丸瓦 2 陶軒平瓦 3·4·5 染付茶碗
 6·7·8 天目茶碗 9 青磁茶碗
 10·11·12 白磁皿 13 水滴 14·15 砚

本丸跡西北隅の、有河城時代の様に用いられた瓦のうち、軒丸瓦は端の長い三巴文の周囲に20個の連珠文をめぐらし、高い外縁をつける巴文軒丸瓦で、瓦縁がつく。これに対応する軒平瓦は三巴の中心縫から左右に三転する均齊筋草文に高い外縁をつける技領の底草文軒平瓦である（図版25の1・2）。また隅軒丸瓦は丸当と丸山をほぼ60度に近い角度でとりつけ、端は斜基である。隅軒平瓦は平瓦の半分を瓦当の一端から斜めにはば45度に近い角度で切り落す（図版11の1・2）。載瓦は、西部で完全に近いものを得た。28.3cm×26.0cmの正方形に近いもので、厚さは2.1cmである。焼成は軟質で、胎土は砂利を多く含む。黒褐色を呈するが、一様でなく茶褐色ないし灰色もみられる。通常の建物にはほとんど用いられぬので、今後の検討を要する。

染付の茶碗は、多数の碎片を得ている。復原した1点は径12.1cm・高さ6.2cmで、高台をつける。高台の径4.9cm・高さ0.9cm。外側の山崖下と腰および高台の上部にそれぞれ線をめぐらし、腹には円の中に輪であらうか果物らしい丸い物に多数の木の葉と枝をあしらった文様を四つ配し、頭に上下に向かう三叉状の文様を入れる。高台内には、「鐵」の一字を四角で開んで記す。内面は、口縁下に幅1.5cmほどの斜格子文様をめぐらし、底に二重円で閉み外側の文様を略したものを入れている（図版11の3・図版25の5）。口径16cm・高さ4.5cmの小鉢や「宣德年製」款の小杯もある。天目茶碗も碎片が多いが復原できるものは少ない。推定径13.0cm・高さ7.5cmのものが1点ある。口縁部が堅く外反し、口縁下のくびれは明瞭である。耳は丸みをもつが、縁部は直線的でへりけりしている。削り出し高台で、高台縁には模があり、高台内は数頭円錐形に没く削りとる。高台の径4.4cm・高さ0.8cm。胎土は頗るかく、わずかに赤母の紋様をふくみ茶褐色である。釉は窯火で光沢ある褐色で、内面は全部、外側は上半にのみかかり、その下端に厚くなっている（図版11の6・図版25の7）。青磁はいずれも碎片のみで復原径12.5cmほどの碗がある。外側に緋の沈継を施す（図版11の9）。他に小片だが外側に剥れた沈継で蓮瓣を施すものもある。白磁はいずれも腹の碎片とみ

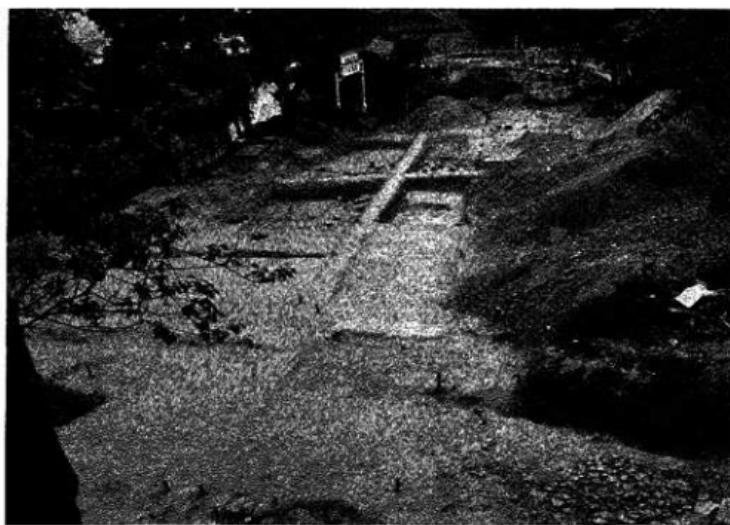
図版2 本丸全景（北より）

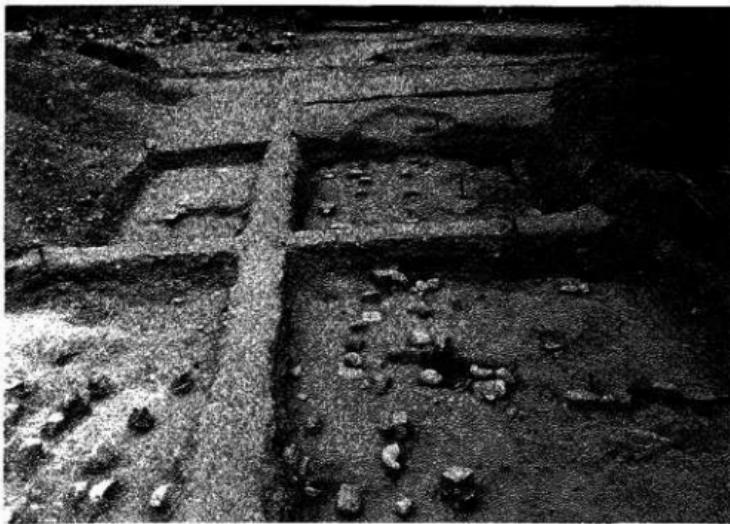
図版3 本丸北部（伊丹城時代の礎石建物・南より）

伊丹城の遺跡は、50年度の調査で、村重時代の遺跡の下に、伊丹城の遺跡が存在していることが確認されている。そこで、本丸地区も村重時代の遺跡に重複しない部分で、下層まで掘下げて、伊丹城時代の遺跡を調査した。その結果、本丸地区は、ほぼ全面に45cmぐらいの厚さで土盛がされていて、村重時代の遺跡はその上にあり、整地層の下には全体に15cmぐらいの焼炭の層がありその中に、伊丹氏の居館時代の遺跡があることが判明した。この焼層は、3層か4層あり、火災が起った都度、薄く砂質土を入れて整地していることを確かめた。この整地層は客土層がきわめて薄く、礎石などを据えた所では、その工事の時の搅乱によってはっきりした層がつかめないと頗りないものであった。下層遺跡のうち、礎石に使われたと思われる石が集中して出てきているのは、村重時代の礎石建物のあった北東の部分で、東西に連続して並ぶ石列（火災に遭った石が多い）の北側に、礎石に使われたと思われる石が多数散在している。そのうち、柱列として組み合うのは、トレチ東端近くに一列に並ぶもので、柱間は2.6m、2m、2mになる。ただし、この礎石に組合うものは西側からは発見されないので、建物の本体は東側の道路のため削り取られた部分にあつたのではないかと思われる。この礎石は伊丹時代の上から第2層にあり、下層にはもう一つ焼面がある。この焼石列の西側にも、建物の礎石として使用されたと思われる玉石が多数出土しているが、柱筋のはっきりするものではなく、恐らく相次ぐ再建の時に抜き取られた礎石も多くあるのではないかと思われる。また、南側の連続した石列の西延長上に、少し方向を違えて、4個の玉石が1列に並んでいる。この石も、ほかに組合うものもなく、あるいは東側の石と連続して、隙が通されていたのかも知れない。なお、この部分からは犬目茶碗を含む陶器片が多く出土し、第2層からは焼米が出土した。そのほか、薄い散瓦の破片が相当数出土している（火に遭っている）ことが、住宅の性格を考える上で、貴重な資料となるであろう。また、この地区も、伊丹城時代の遺跡の約60cm下層に、鎌倉時代の伊丹氏の居館時代の遺跡が存在することを、部分的に確認したが、上部の遺跡を壊さなければならぬので、今回は調査していない。

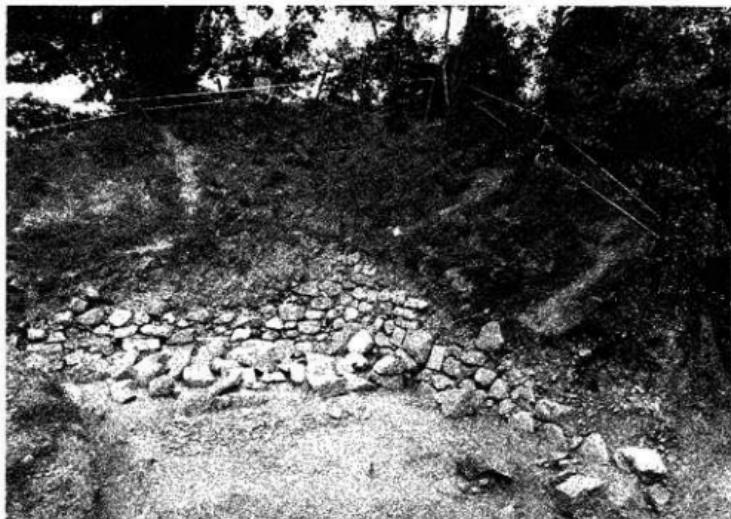
図版4 本丸・土塁および石垣（東より）

土壘の内側は、長い歳月の間にかなり崩れ、三分の一ぐらいの高さから下は、崩れた土が堆積して、東へ向ってゆるく傾斜していた。また、斜面や土壘上には、多数の雑木が成育しており、北西隅の一番高いところには、巨大な棕櫚が枝をのばしている。土壘の調査は北西隅から北側と、南端近くで堀の部分を中心に、発掘を行った。

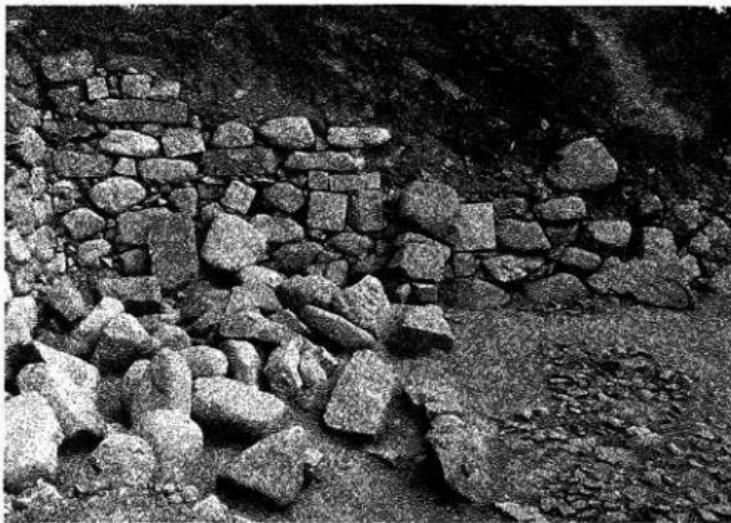
図版5 本丸・北側石垣（南より）

西北隅から東へ曲った土壘の東延長線上には、金光教会の建物が建っていた場所の北壁にあたり、周囲の敷地と同じ高さに削平されていた。その建設時に埋立されたと思われる煉瓦片を含む土を除去したところ、土壘の東延長面に、高さ60cmぐらいで赤味がかった山砂質の土の段が連続していた。この段の東端近くに、現状では地表に露出した形で、数個の石が二段に積まれた形で残っている。この石は段の中腹に喰込むような形で残り、裏側には西の石垣と同じような拳大の裏込めの石が詰まっているので、同じ石垣の連続した部分であると考えられる。なお、この石の延長線は西部の

石垣よりかなり北に向いており、北側の石垣は折線状の面を持っていたものと考えられる。また、東端石垣は、その高さからみて、根元に段を設けていたものと思われるが、それを裏付ける痕跡は見当らなかった。

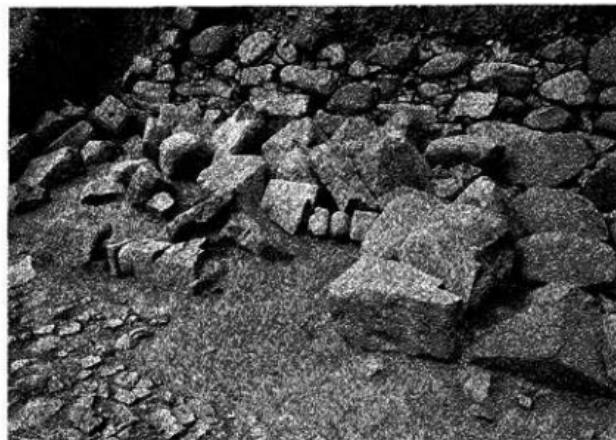
図版6 本丸・
西側石垣および崩れ
た石（東より）

玉石を含んだ褐色土層を除去したあたりで、すでに北側と西側に、土壘の石垣がかなり露出してきている。ここから下は石垣が崩れた時の石が多量に散在し、その間には黄味がかった褐色土が、拳大の玉石と大量の瓦片とともに詰っていた。瓦片は巴文をもった丸瓦と平瓦で、火にあった形跡はなく、割口の磨耗もないところから、廃棄された時の旧位置をまったく動いていないものと思われる。また、これらの埋土層と石垣面との間には、間隔が存在していないので、瓦屋根をもった建物が、石垣とともに乱暴に破却された状態が想定される。また、崩石の少ない東側で、石垣の基底部に近い面まで、厚さ5cmぐらいに焼炭を含んだ層が広がっており、東端近くの石は火にかかったと思われる石が二三個ある。このような状況から推して、この部分は、建物の崩壊や外壁などを崩した後、火を掛けられた状態が想定され、伊丹落城後、すぐに信長が城郭の破却を行ったものと考えられる。

石垣の西面は入隅より6m南で、石垣が途絶えてしまっている。この部分は裏側にかなり部厚い玉石の層があり、あるいは石垣がここで出隅を形成することも考えられる。しかし、この部分の玉石を除くと、西側の土壘および石垣が、かなり大幅に崩れ落ちる危険があるため、この部分で調査することを避け、南4mのところに幅3mのトレンチを入れて検討した。しかし、この部分では、石垣の南延長線より西へ1m入ったところまで、土壘と思われる黄褐色土が続き、何の遺物も見当らなかった。この周辺では、残土の処分もあり、これ以上の調査はむつかしいため、前述の諸点の検討は、整備事業など、今後の機会にゆだねることにした。

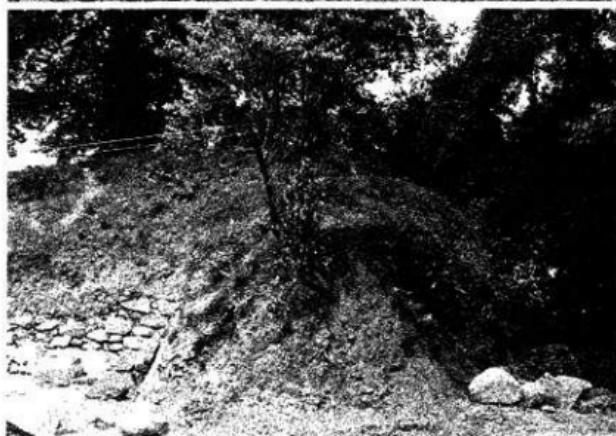
図版7 本丸・土塁の断面
(東より)

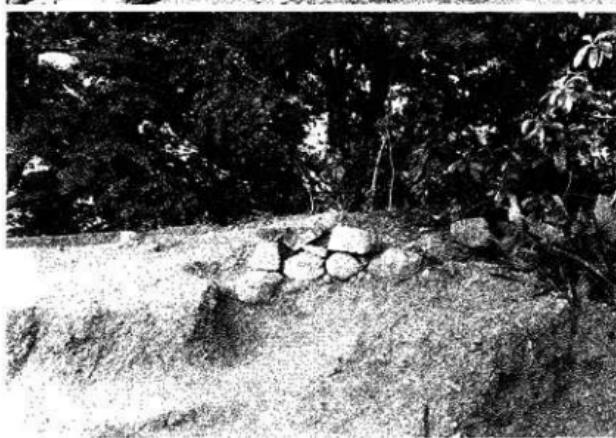
図版8 本丸・
北側土塁東端の
石垣（南より）

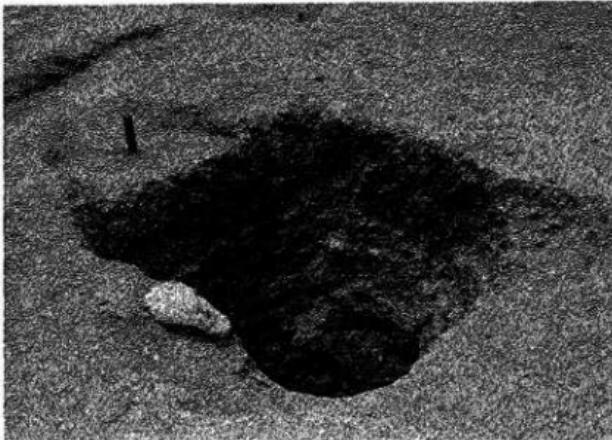
図版10 本丸・
村重時代の礎石
建物(東より)

礎石を使った建物は本丸の南端近くに1棟としてまとまったものが発見された。ここは金光教会敷地内で、別の住宅が建っていたところで、中央に径3mぐらいの大きな新しい土壤がある。その周辺に20~30cmぐらいの小さな礎石が東西6m、南北6.9mの規模で柱筋に合せて配列されており、北側では2m等間で3間分が、間に床束の石を伴って検出された。南側の礎石も一列に配されているが、柱割が北側とは合わず、また、欠けた礎石もあるようで、正確な柱位置や間取を決定することはできない。

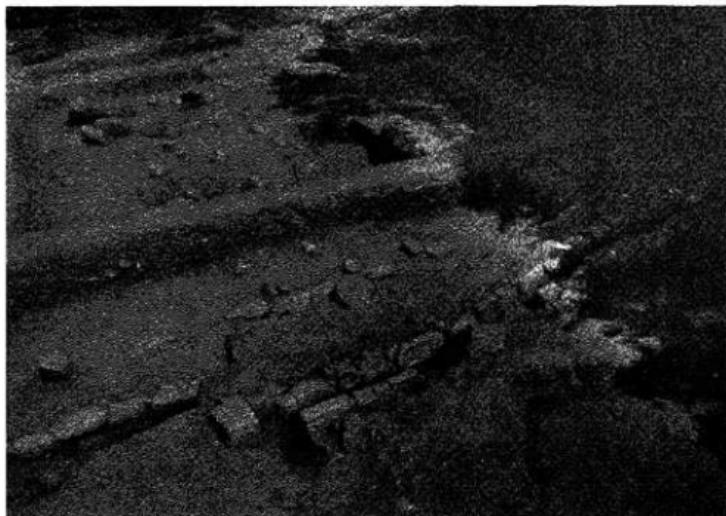
図版14 西郭・村重時代の溝(西より)

池の東岸から東は、厚さ20~40cmの暗黄褐色の砂質土が全体を覆っており、この層が村重時代の整地層にあたる。この層の上部から建物などに関連した遺構は何も検出されなかつたが、東岸から東へ5m隔たつたところに縁に石を並べた幅20cmの溝が検出され、縁石に一石五輪塔や仏像を彫った石などを混入しているところから、村重の有岡城に関係したものと考えられる。この溝は南の方から、ゆるい波形を書いて7mぐらい続き、ほぼ直角に折曲って5mで池の東岸に達している。岸に接した所では、大きな石を両側に2・3個並べ落口を作っていた。また、曲角の東側には溝に沿って、大きな石を据えた時の根石と思われる石が散在しており、形のうえでもかなり意識した庭園が造られていた可能性がある。

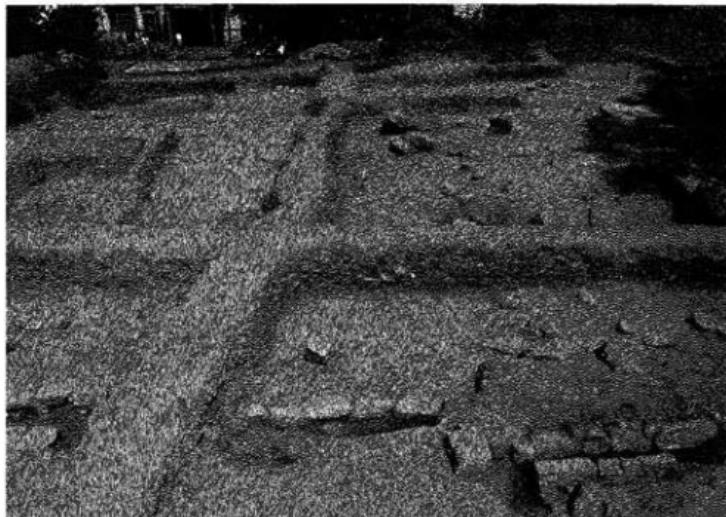
図版15 西郭・伊丹城時代の礎石建物(西より)

西郭もまた、村重時代の整地層の下には、伊丹城時代の遺跡がほぼ全面にわたって残存している。その主要部分は主に村重時代の溝から東にあり、焼炭を持った層の中に小形の礎石が柱筋を通じて配置されている。これらの礎石のうち、建物としてまとまりのあるものは、中央部を占めるもので、桁行3間（8.1m）梁行3間（6m）の建物で、東側に1.5mの庇状のものがつく。また南側では東端1間と庇部分を囲むような形で1間のかこいが付き、その中央には1m角ぐらいの平たい石が据えられている。この平たい石の周辺には、礎が平坦に並んでおり、土間に葺脱石が置かれたものと考えられる。ついで、この建物の東北に、柱間が3mと2.2mで直角になるように石が3個配列されており、礎石建物の南西の角を示すものと思われるが、東側は駅前道路の削平により消滅してしまっている。

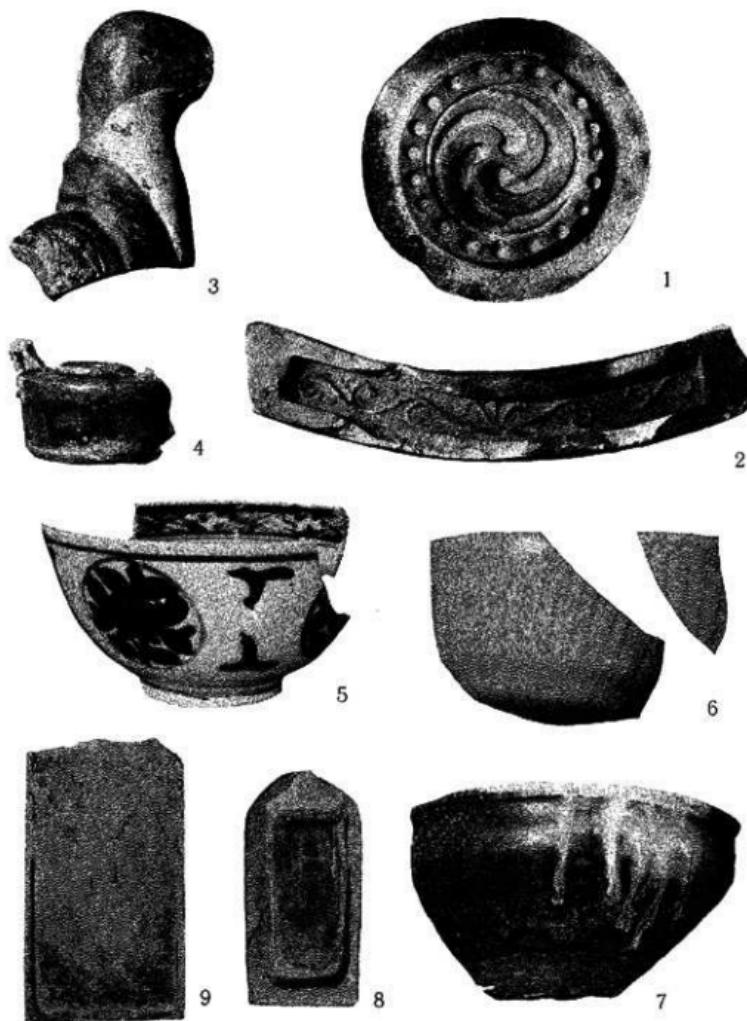
图版25 1 隅軒丸瓦 2 隅軒平瓦 3 三彩水鳥 4 水滴
5 染付茶碗 6 青磁茶碗 7 天目茶碗 8・9 砚

られる。径11~12.5cm・高さ3.0cmほどで、口縁部が外反し高さ0.4cmほどの高台をつける。火にあって淡い黄褐色をおびるものもある（図版11の10~12）。水鳥を形どる明三彩の置物が出土している。現存高は7.5cmほどで、頭部から肩にかけての半面の破片で、頭部に浅く目が刻まれている。胸部には翅文があり淡黄色の釉を施している。型にあてて作られたらしく、内面には指彫でおさえたあとがある。胎土は粘質で、淡黄褐色を呈する。首から肩にかけて2段のくびれがあつ（図版25の3）。耳の張った七眼型らしい水滴が出土している。把手、注口を欠き、頭部の径4.2cm・高さ2.7cmで口径は1.7cm、底部に余切削をとどめる。底をのぞいて、茶褐色釉がかかる（図版11の13・図版25の4）。破片は2点出土す。1点は他の大半を欠き、全長は不明だが現存長12.5cm・幅6.9cm・高さ1.6cm。灰白色の粘板岩製で、この時代に通有の内張った長方形のものである。周囲に幅0.3cmほどの縁をつける。使用による磨耗が著しい。裏面は長辺にのみ幅0.8cm・高さ0.4cmほどの縁を削り出している。邊の裏側にかけて削りを漸減し、表の他の下りに対応させている（図版11の14・図版25の9）。もう1点は、長さ7.0cm・幅0.3cm・高さ0.8~1.1cmで暗赤褐色の粘板岩製、小型品である。ほぼ長方形で、一端は角彫っているが、底盤は主頭状になっている。これは、より大きな現の削れた破片を返して死く彫り直し、再使用したもので、裏面に元の他の縁や削れ痕をこしている。底盤をこし、実際に供されたことがわかる（図版11の15・図版25の8）。以上は伊丹城の盛地跡内から出土したもので、焼成層から出土したものの多い。度々の火災のあと、整理され埋められたようである。なおこのほかに銅鏡が4点出土した。「熊掌元室」「元祐通宝」「大祐通宝」の南宋鏡3点、「口口通宝」とのみ判読できる1点である。上の陶器とともに当時の流通経済の一資料でもある。

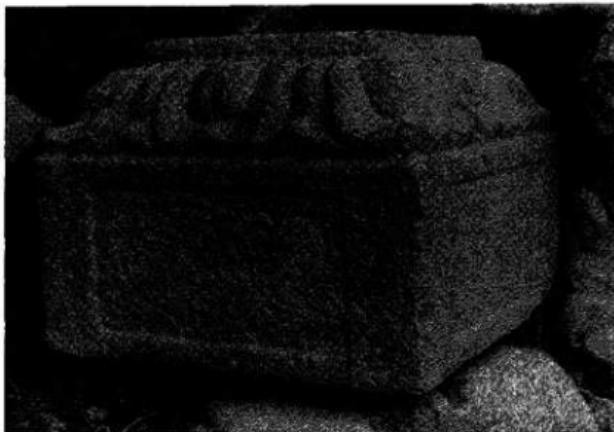
圖版27
寶慶印塔殘欠
(基礎) 2

宝篋印塔残欠（基礎）2 残っているのは基礎だけで、花崗岩製、高さ27.1cm、上に中央複弁一葉の左右に間弁を配し、隅も複弁の反花を刻出し、その上方形座は厚さ1.2cm、一辺21.8cmで、側面の高さは20.5cm、幅は上下端とも35.5cmである。いま3面は石垣のなかにあって不明であるが、露出した1面は輪郭を巻き格狭間を入れ内部は素面である。輪郭の彫り込みは深く、格狭間は普通のものであるが、その面は強く張り輪郭の面よりわずかに出ている。側面の比率は0.73で、本泉寺宝徳2年（1450）残欠（基礎）より背は低いが、反花の手法、格狭間の側線も似るなど、おそらく同年代のものであろう。

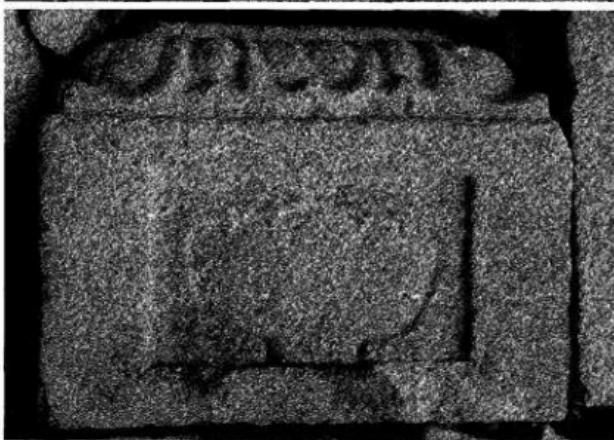
圖版28
一石五輪塔殘欠
(基礎) 11
文安五年在銘

一石五輪塔残欠（基礎）11 残っているのは基礎だけで、塔身の下端がわずかに残り、現高13.1cmで、塔身の径は11.2cmである。基礎の高さ12.5cm、幅は上端15.6cm、下端15.7cmで、四面上方に梵字アの四転であるア・アー・アン・アクを配し、正面に3行、計12字の銘文を陰刻している。

石材の砂岩は大阪府の泉南の産であり、同石材の最古は、西宮市溝池谷墓地の永正15年（1518）塔であったので、その石材の移入の年次が70年余も遅り、和泉砂岩製の一石五輪塔の遺品として県下最古の在銘であり、残欠ではあるが貴重な資料である。
