# **史跡 高天神城跡 保存管理計画策定報告書**

**大東町教育委員会**

## 史跡高天神城跡保存管理計画策定報告書 目次

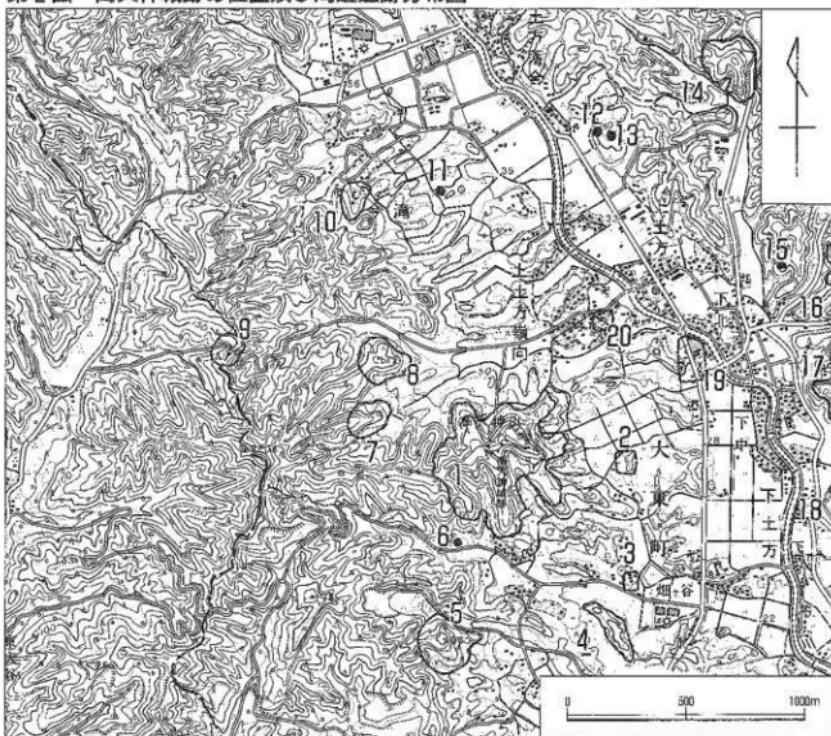
第2図 高天神城跡の位置及び周辺遺跡分布図

番号	名　称
1	史跡高天神城跡
2	渡辺金太夫屋敷
3	小笠原右京屋敷
4	畠ヶ谷砦
5	星川砦
6	畠ヶ谷古墳
7	林ノ谷砦
8	矢本山砦
9	森原口砦
10	長嶋河内守館

番号	名　称
11	大谷田古墳
12	じょうげん1号墳
13	じょうげん2号墳
14	能ヶ坂砦
15	笛ヶ谷横穴群
16	火ヶ峰砦
17	安成砦
18	惣勢山砦
19	土方氏館
20	源美源五郎屋敷

前項のような地理的環境におかれた高天神城跡の周囲には、第2図のように、いくつかの遺跡が点在しているが、それらについて若干説明して歴史的環境の概観としたい。

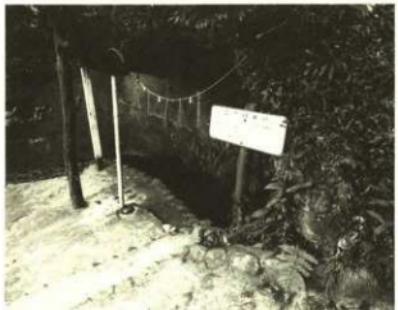
三日月井戸址

中の搦手道はよく整備され、途中東峰につき当たったところに三日月井戸を見ることができる。岩壁からの湧き水が今も三日月形の水溜をつくる。

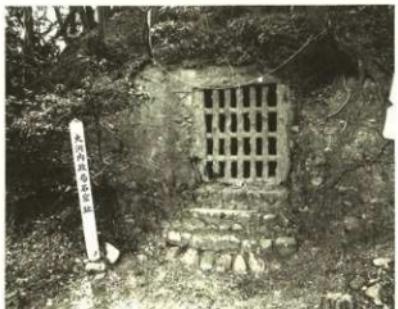
石窟址

的場曲輪は本丸西下の大型の帶曲輪で、3方に比高20cm~30cmの土塁がめぐる。的場の機能に由来した名称だが、当時に遡るものかは不詳。ここから北側斜面に回り込んだ所に大河内石窟がある。戦国期の城内牢の希有な例として貴重。安全のためとはいえ、石窟の閉そくがやや粗雑なデザインであることが惜しまれる。また的場曲輪の南虎口の下の小曲輪でも多数の柱穴が地表面から観察できることが指摘されている。木戸の可能性があるとされているが、評価は発掘調査を待って下すべきであろう。

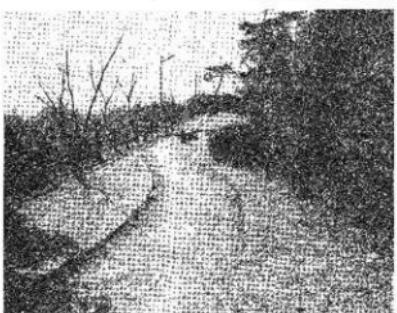
馬場平

馬場は現在高天神社がある二の曲輪から堀切を越えた南西にあり、犬戻り・猿戻りにつづいた曲輪であった。西峰の主郭背後を守る機能があったと考えられる。曲輪北東の堀切を見下ろす斜面には、丸く土壘をめぐらした窪地がある。特殊な形態だが武者憑の一種であった。堀切・谷筋を攻め登ろうとする敵を防ぐための施設と考えられる。この曲輪は長細い形狀から馬場と後世呼ばれるようになったのではないだろうか。そうした例は各地で見ることができる。小和田氏は番場が馬場に転訛したと推測する。

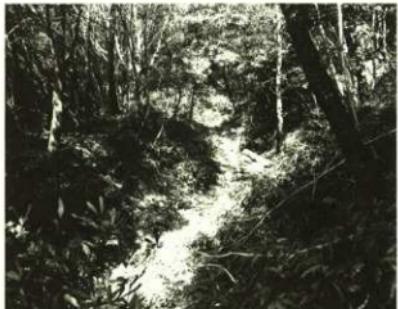
横堀址

そこで、尾根筋西側の曲輪直下の傾斜転換線に沿つて二の丸下段から北に向かい横堀が一直線に入れられた。横堀とセットになった曲輪縁部には土壘が備えられ、防御戦としての効果が高められた。横堀底と土壘上との比高差

は10m、堀幅16mを測り、簡単に抜くことはできない。

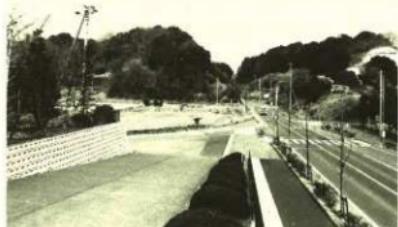
能ヶ坂砦

ここは、小貫地区と下土方地区の境にあたり、元々は番所が置かれていたといわれている。ここに天正8年徳川家康が砦を築かせ、本多豊後守の持口としたとされている。

現況は、山林及び一部茶畠であるが、その周囲は現在、ほとんどが開発により削平されてしまい、残存状態は悪い。また、標柱及び案内板が設置されている。

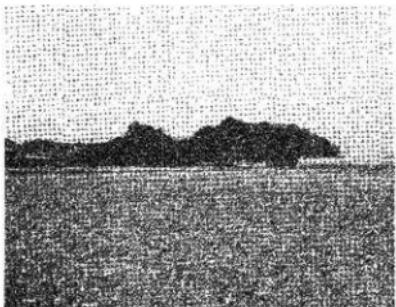
中村城山砦

現在は、台地頂上部から山裾部にかけては山林で、周辺は畠地となっており、台地南西端の裾部には若宮

神社が建立されている。また、とくに砦跡としての整備もされておらず標柱が設置されているだけであり、周辺では宅地化が年々進んでおり、今後の保存対策が検討課題である。
