鞠智城跡国史跡指定記念シンポジウム 『古代山城鞠智城を考える』

—発掘調査の記録—

II. 発掘調査資料 (図版・挿図)

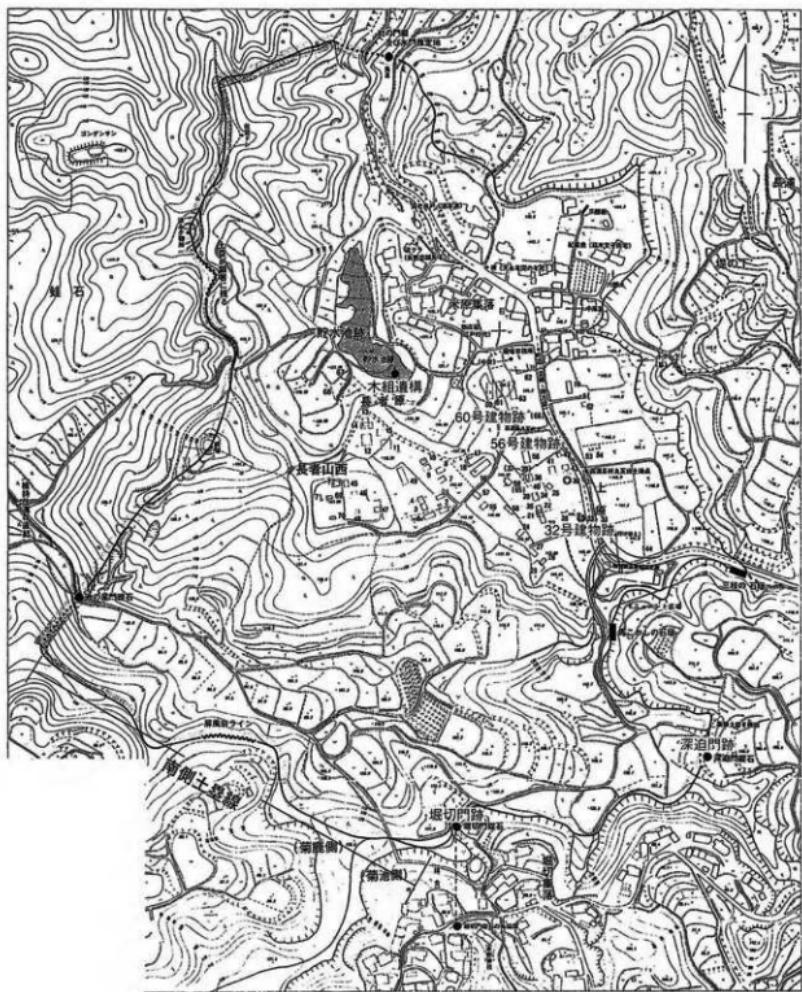
1. 鞠智城跡遺構配置図

鞠智城跡パンフレット（発行：平成9年7月）に追記

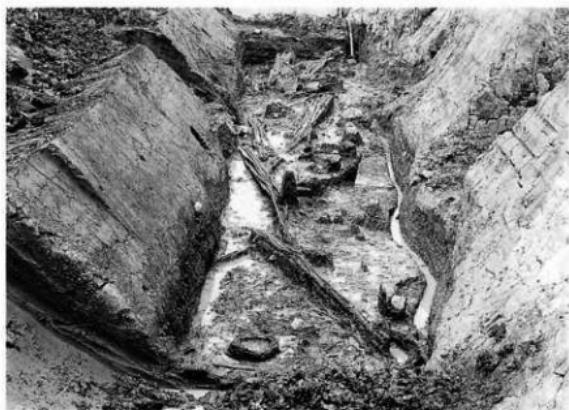
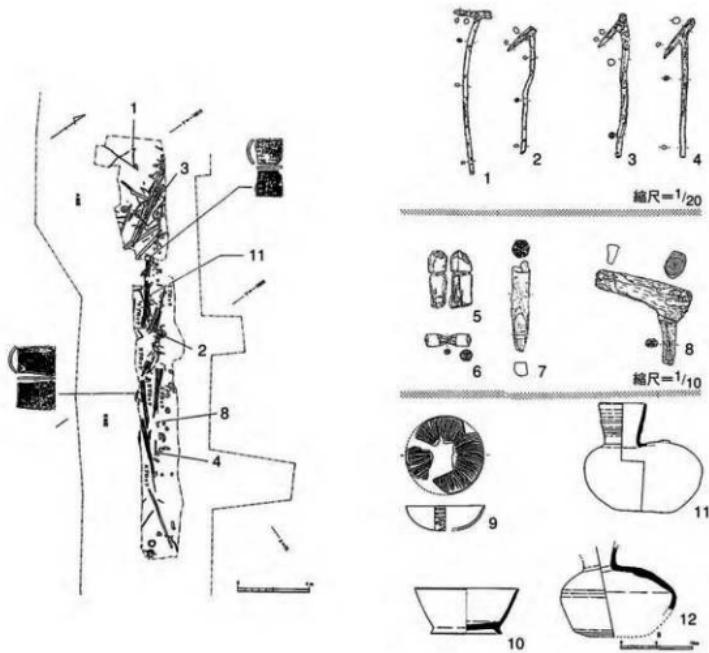
5. 貯木場跡（貯水池跡）

(南東から)

28トレンチA、B地区において確認。両地区における建築材の種類には、違いが認められる（第20次）。

・A地区一大型の建築材

先端に鎌歛の鎌手加工がある材には、先端より約296cmの位置にほぞ穴の仕口加工が施される。（柾材としての使用が考えられる）

・B地区一細材

*細材は端部を削り、束ねた状態で検出。（6つのまとまりを確認）

*細材の束は、13～14本と22～33本のグループに2大別できる。

・出土した建築材については、水に浸ける工夫が認められる。

*枕木を敷く、杭で止める、平瓦を載せる等。

・出土した木舞は、直徑2～5cm、長さ3m以下に集中する。

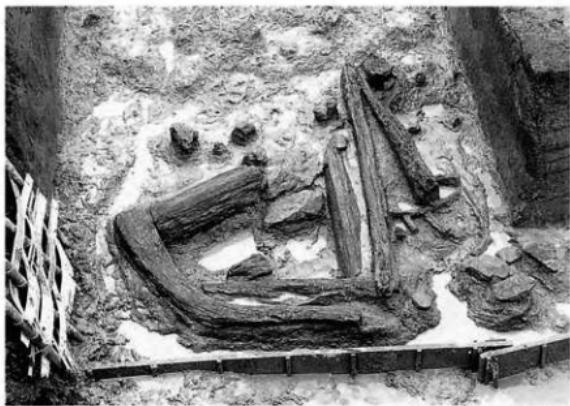
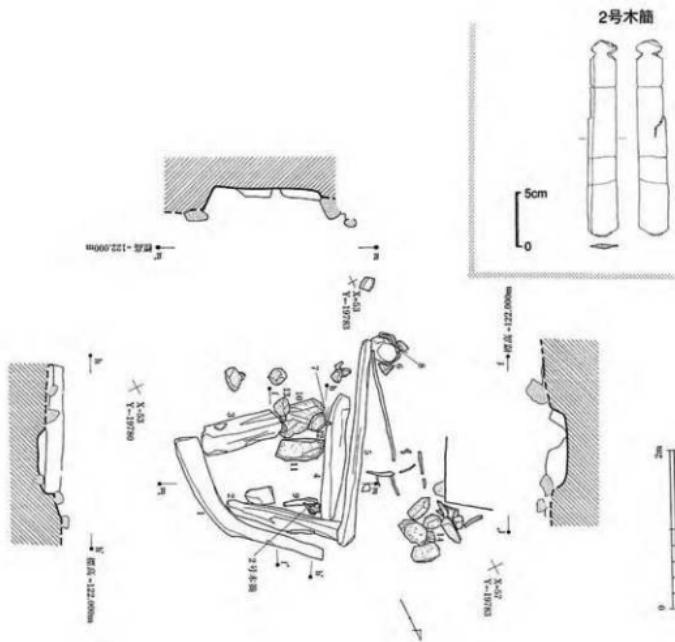
6. 木組遺構（貯水池跡）

(北東から)

池南端部の湧水地点近くで検出。池跡に堆積した水成粘土下部の砂疊層を、略方形深さ約30cmに

掘り込み、その形状に合わせて木を組んで構築されている。

使用されている部材は転用材であり、表面に加工痕が認められる。特に、④の材は肘木の可能性を考えられる。③の材の端部寄りにえつり孔が穿たれており、河川を利用した建築材の供給等に派生する問題を含んでいる。

遺構の南側、木組隙間部分に大型の礎2個を使用している（足場の可能性）。

*第21次調査で検出された2号木筒の出土層位は、当該遺構内部の覆土である。

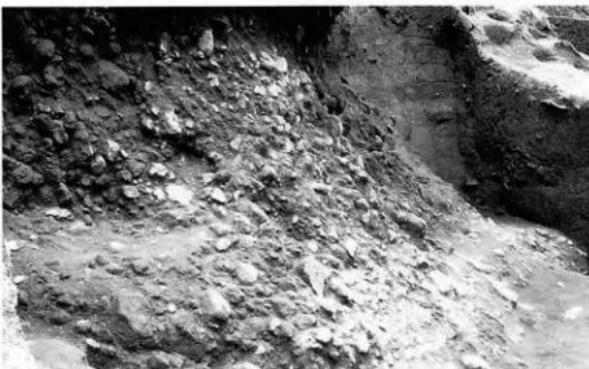
堀切門跡15T 城壁

城壁の高さは19mで、勾配は45°を測る。15トレンチにおいて、城壁が途中中段をもって構築され、その中段テラス部には粘質土を貼っていることが確認された。

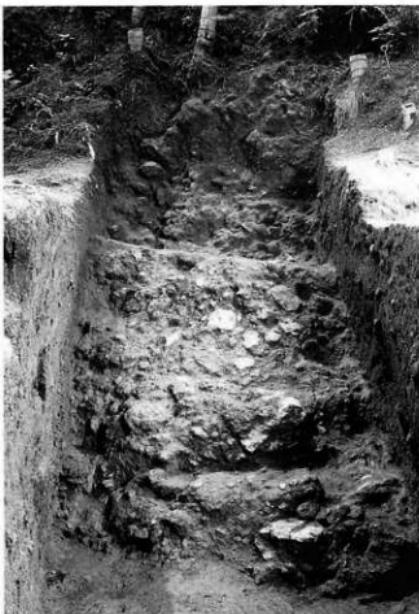
堀切門跡17T 城壁
(凝灰岩 加工痕有)

17トレンチからは、凝灰岩のブロック上に加工の際のものと考えられる工具痕が確認された。
