鞍智城 東京シンポジウム 古代山城鞍智城を考えるⅡ

# 鞍智城の調査成果

平成二二年八月八日

熊本県・熊本県教育委員会

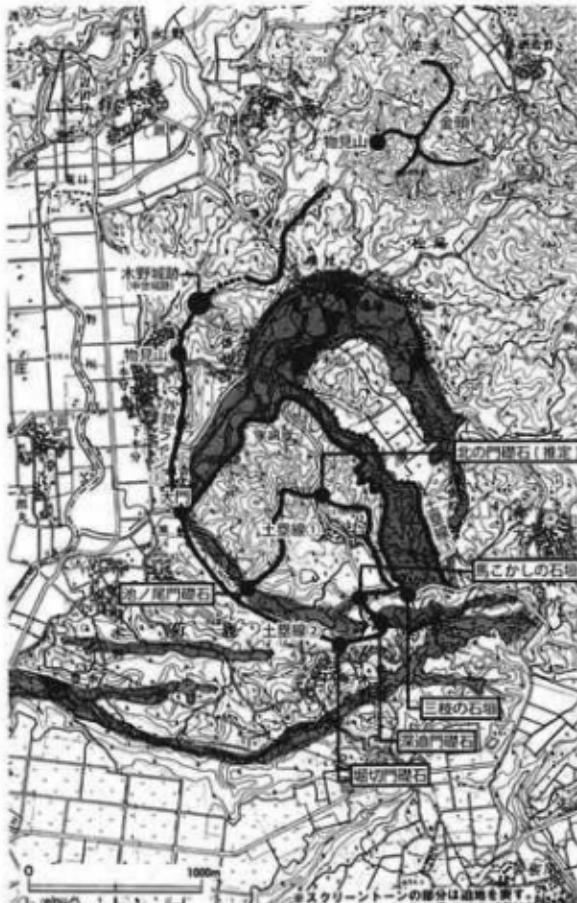
第3図 鞠智城の範囲

外周は約 5.82 km で、総面積は約 120ha。中心域である内城地区（約 55ha、東西約 1.6 km、南北約 1.3 km）と自然地形をとり込んだ外縁地区（約 65ha）に区分される。

城域は、山鹿市菊鹿町米原の長者原地区を中心に、南を堀切集落の後背にそびえる阿蘇溶結凝灰岩の崖線、そこから北西方向に延びる低山の尾根を伝い、西を初田川流域の小盆地、北から東にかけては支流米原川の浸食谷により区切るラインで、東西幅約一・六キロメートル、南北幅約一・三キロメートルの範囲にわたつている。その周囲の総延長は約五・八二キロメートルで、総面積は約一二〇ヘクタールである。（第三図）。地盤は、南側が阿蘇溶結凝灰岩で、西側が花崗岩である。

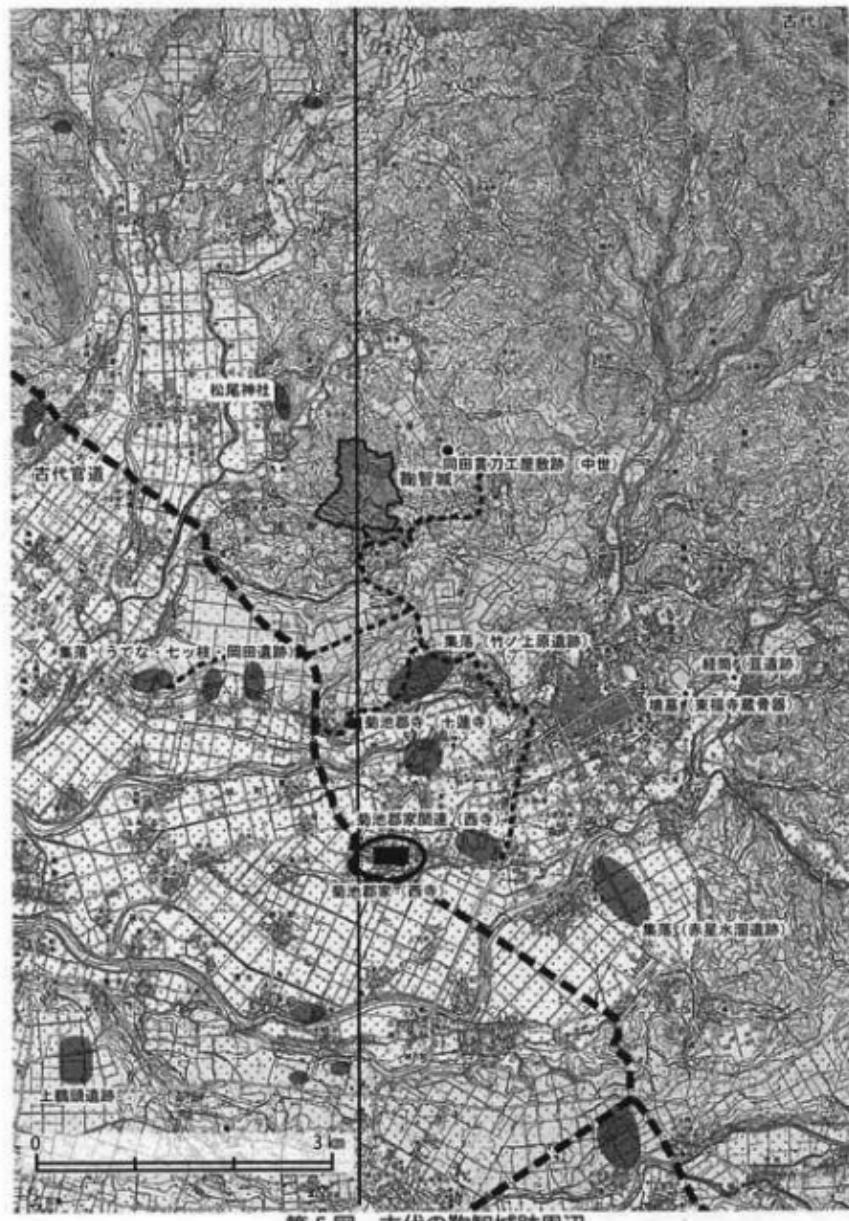
第5図 古代の鞠智城跡周辺

菊池川上流域には、山鹿市鹿本町の御宇田遺跡群、菊池市七城町の上鶴頭遺跡・うてな遺跡・十蓮寺跡、菊池市の西寺遺跡などの遺跡がある（第五図）。

この他、菊池川流域や内田川流域には、大規模な  
条里の地割跡が残っていることも重要である。さら  
に、鶴嶋俊彦が「車路」「車町」などの地名から想定  
した、延喜式以前の古代官道もこの地域を通つてい  
る（第五図）。そのルートは、大水駅から山鹿郡家（御  
宇田遺跡群）を通つて台台地に至り、そこを斜めに  
通過しながら菊池郡家（西寺遺跡）に至るものであ  
る。さらにその道は、菊鹿盆地奥の低地を斜断しな  
がら花房台地に上り、肥後国府方面と阿蘇を通過し  
て、豊前・日向の国府へと通じるルートへと分岐す  
るものである。

ここで、鞠智城跡と十蓮寺跡・西寺遺跡の位置関  
係についてみておく。鞠智城跡と十蓮寺跡・西寺遺跡の位置関係で第五図から気づくことがある。そ  
れは、それらが南北に並んでいるということである。しかも十蓮寺跡の真北方向にあるのが鞠智城跡  
の長者山地区で、西寺遺跡の真北方向にあるのが鞠智城跡の長者原地区である。とても興味深い位  
置関係である。

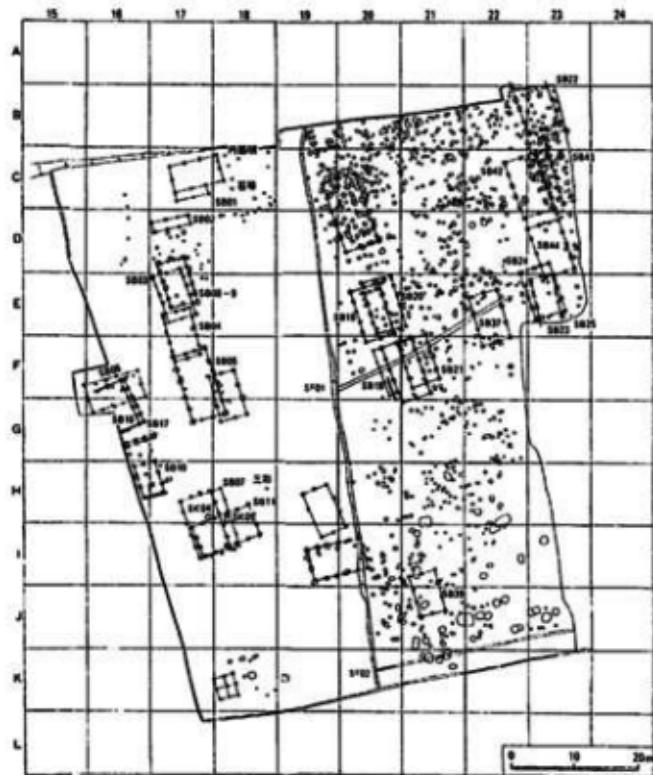
第6図 御宇田遺跡群(妙見II区)の建物配置

宇田台地上に立地する。昭和六〇（一九八五）年～六一年にかけて発掘調査が行われた。発掘調査は、西久保、虎ヶ迫、妙見第一区、妙見第二区、妙見第三区の五つの調査区に分けて行われた。この中で妙見第二区の調査では、三間×五間の底付き建物、三間×四間の建物、二間×四間の建物などの掘立柱建物群（八世紀～九世纪）が中央広場を挟んで規則的に配列されて検出された。また、遺物でも、石製巡方、円面硯などの官衙的色彩の強い出土品や、三彩、越州窯青磁、綠釉陶器などの貴重な貿易陶磁器などが出土している。調査を担当した野田拓治は、建物配置や出土遺物から妙見第二区周辺を官衙跡（山鹿郡家）に比定した。

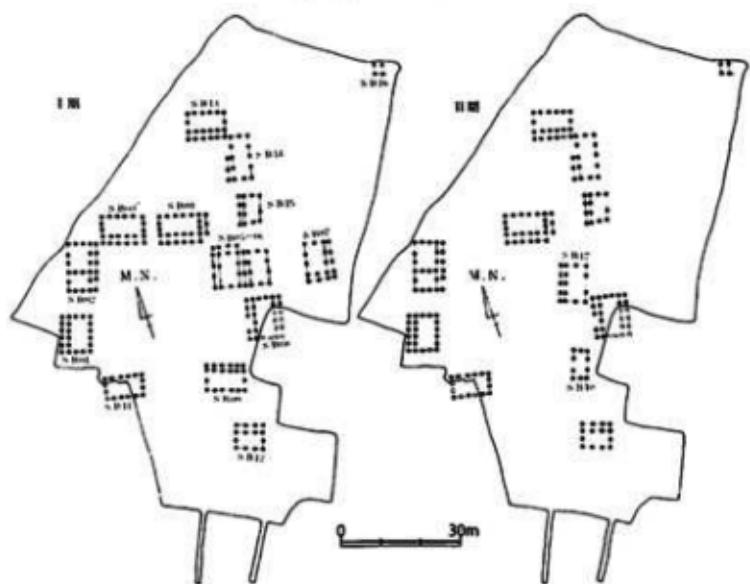
第7図 上鶴頭遺跡の建物配置（I期・II期）

池川を挟んでその南側対岸に位置している。昭和五七（一九八二）年に調査が行われ、三〇メートル四方の中央広場を囲むように一六棟の庇付き大型建物跡（九世紀前半）が検出された。遺物でも、「正」「西正」等の一二〇数点の墨書き土器が出土している。このことから、官衙関連の遺跡ではないかと考えられている。

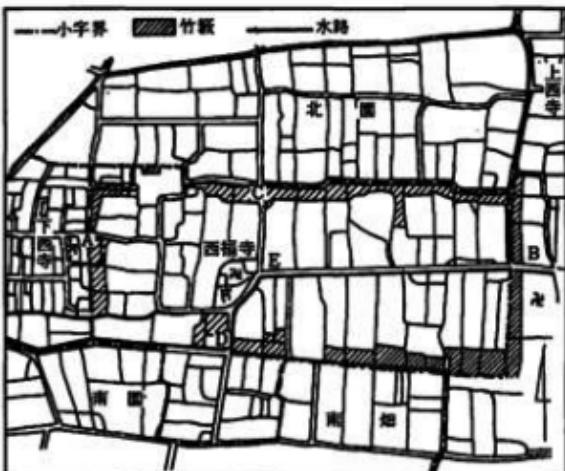
第9図 西寺遺跡

竹藪とされている所が土壘の範囲である。（鶴嶋俊彦「古代肥後の交通路についての考察」『胸沢大学大学院地理学研究9』）

西寺遺跡は、十蓮寺跡の一・五キロメートル南方に位置し、菊鹿盆地に立地する。松本雅明によれば、かつて造構として北側と西側に土壘が残つていたといふ。北側の土壘は、長さが一〇〇～一三〇メートルで、幅が五～六メートル、高さが一・五メートルの規模であった。それが北西隅で西に直角に曲がり、長さ二〇～三〇メートルの土壘となつていて。その内側に瓦葺の建物跡（八世紀頃）が想定されている。また、南西側三〇〇メートル程の南園と呼ばれるところから、多量の布目瓦（八世紀末～九世紀初頭）が出土しており、松本は、これら土壘や出土瓦等からこの辺一帯を菊池郡家（官衙）と

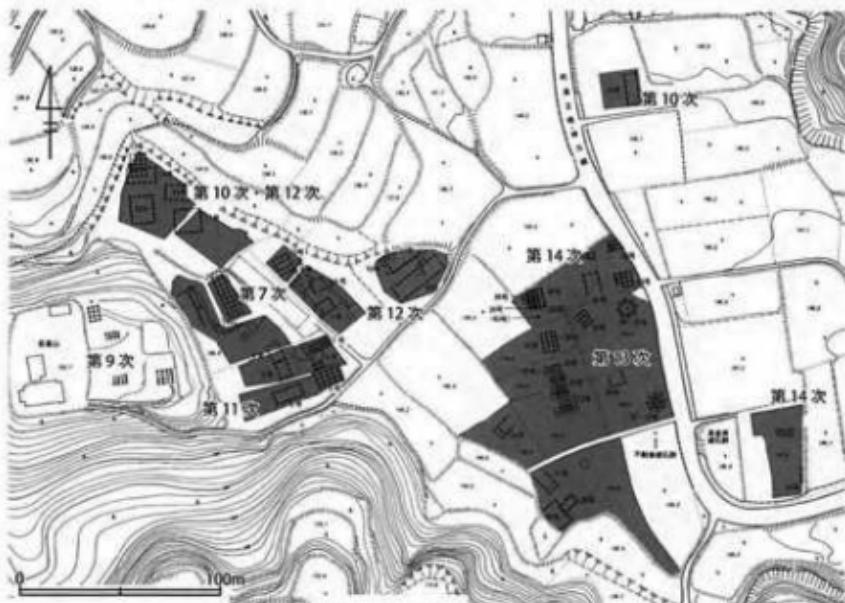
第10図 第7次・第9次～第14次調査の発掘区

化庁の国庫補助事業と県の自主事業である重要遺跡確認調査の二本立ての予算で実施された最初の年度であつた。宮野礎石群を含む長者山東側裾部一帯を発掘調査し、掘立柱建物跡九棟が検出された。

【平成三（一九九一）年度（第一三次調査）】町道の西側一帯を発掘調査した。調査は畠地と水田を借地して行い、その総面積は七九八二平方メートルであつた。掘立柱建物跡九棟、礎石建物跡六棟、掘立柱の庇を持つ礎石建物跡一棟、八角形建物跡（掘立柱三棟・礎石一棟）を検出した。百濟系の單弁八葉蓮華文の軒丸瓦片が出土した。

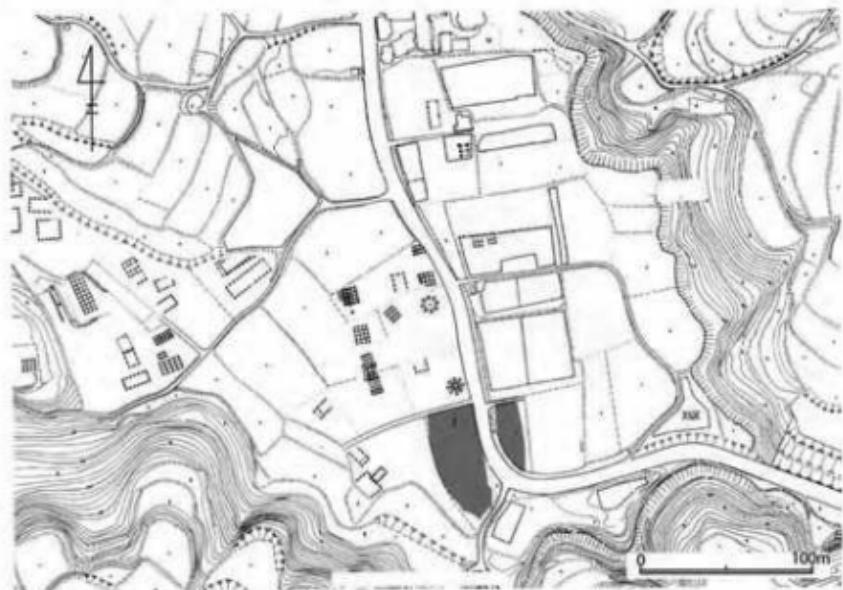
第13図 第17次調査の調査区

いた上原地区の調査に主力が注がれた。調査の結果、掘立柱建物跡四棟が検出された。

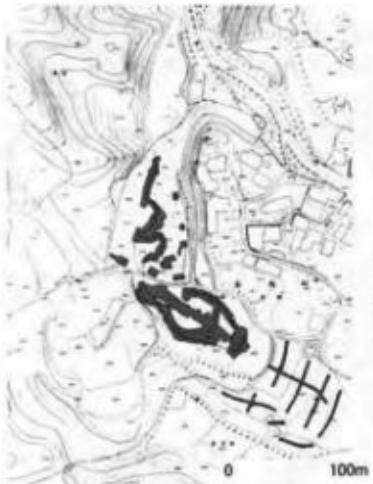
第15図 第19～22次調査の調査区(上：長者原地区、下：貯水池跡)

て貯水池跡の存在が確認され、一号木簡が出土した。

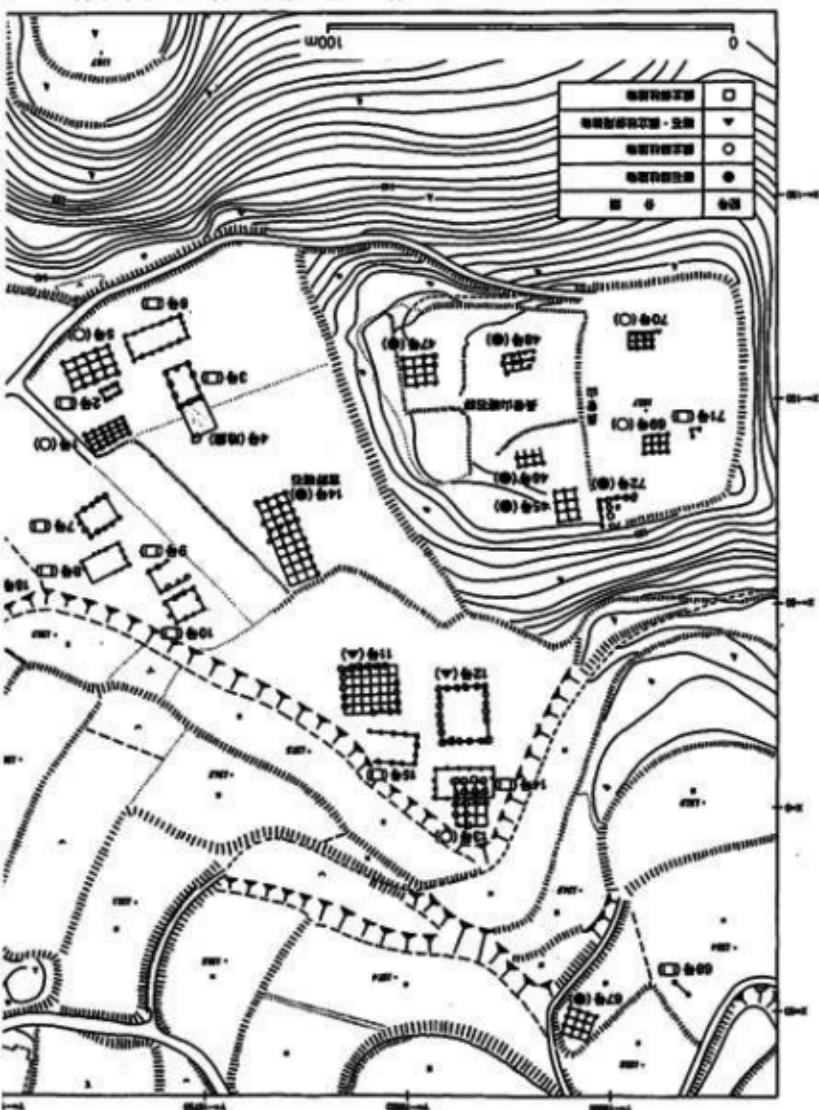
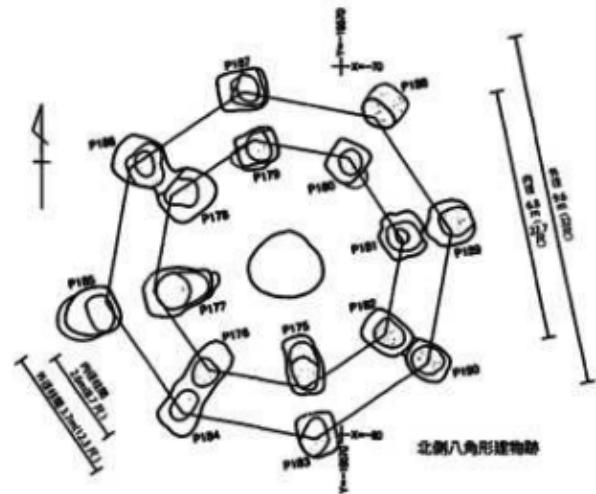
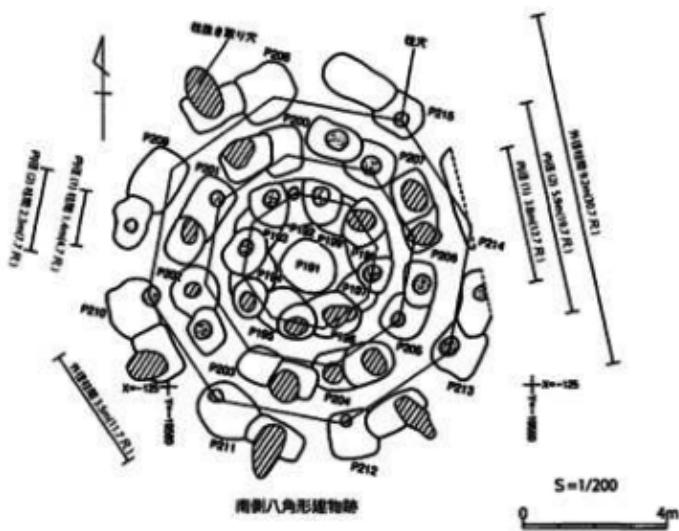
第25図 八角形建物跡平面図

号建物跡は、南側の八角形建物跡である。建て替えが行われている痕跡が確認された。それぞれの時

期の掘形で柱穴が認められたため、いずれも掘立柱建物であったことがわかる。この建物の特徴は、同じ場所に建て替えられたものの、再建時の建物は心礎の位置はそのままに二三・五度回転していることである。心礎を中心に巡る八角形の環は三重になつていて。

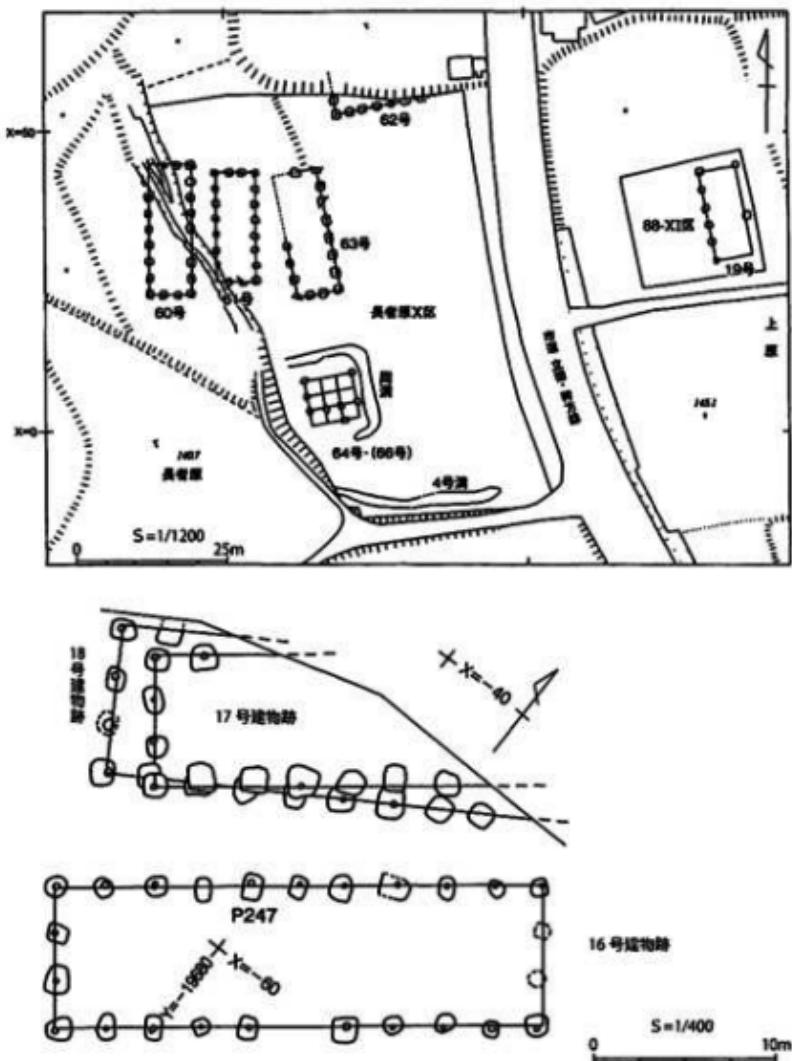
第26図 大型掘立柱建物跡

長者原地区北東部及び中心地区で検出された建物跡群である。まず、北東部の一九、六〇、六三号建物跡は、いずれも側柱建物で六〇号建物跡が八間×三間、六一号建物跡が七間×三間、六三号建物跡が七間×三間という規模である。六〇号建物跡と六一号建物跡は並列していることから、同時期の建物跡と考えられる。一方、六二号建物跡と六三号建物跡は直交して整然と配置されており、この二棟も同時期の建物跡である可能性が高い。一九号建物跡は若干離れてはいるが、六三号建物跡と並列

しているため、六二、六三号建物跡と同時期の建物跡と考えてよい。この地区には、六〇、六一号建物跡と、一九、六二、六三号建物跡という、二期の大規模な建物跡が存在していることになる。なお、この二群の前後関係は遺物等がないため判断は難しい。管理棟的な建物と推定される。

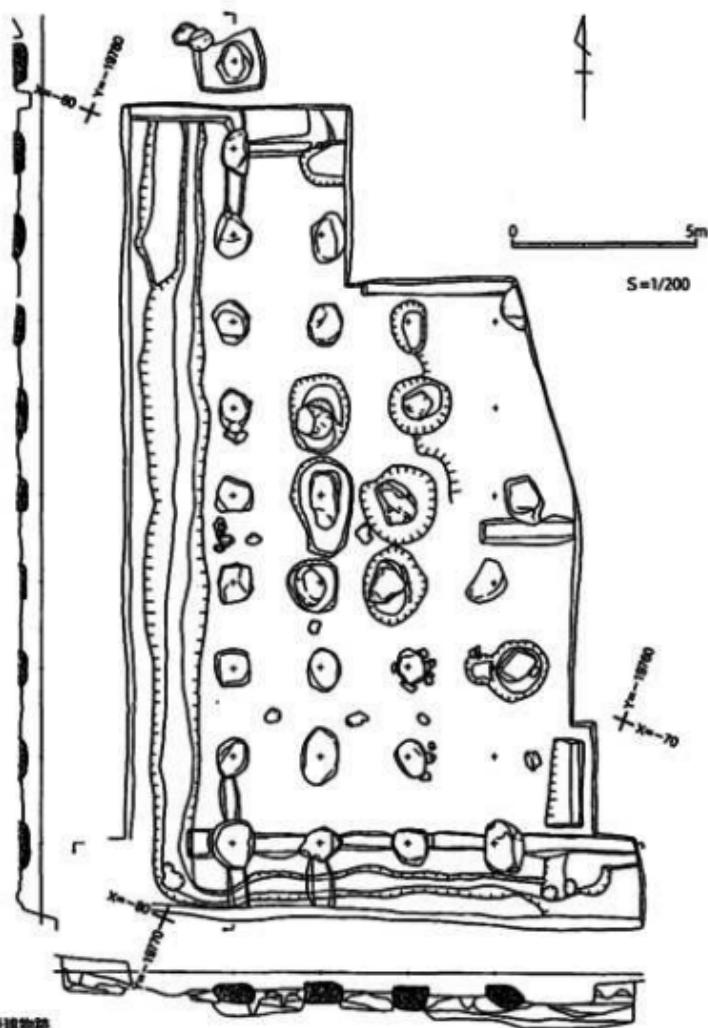
第28図 大型柱礎石建物跡

長者原地区西側に位置する大型総柱碓石建物（四九号建物跡）である。碓石の周囲で数箇所のトレンチ調査が行われているが、碓石の下部は整地し、場所によつては掘込地業がなされているようである。規模は九間×三間と長大で、既報告によるところ周辺では以前から古瓦を採集できたということである。鞠智城跡内における最大の大型総柱碓石建物である。

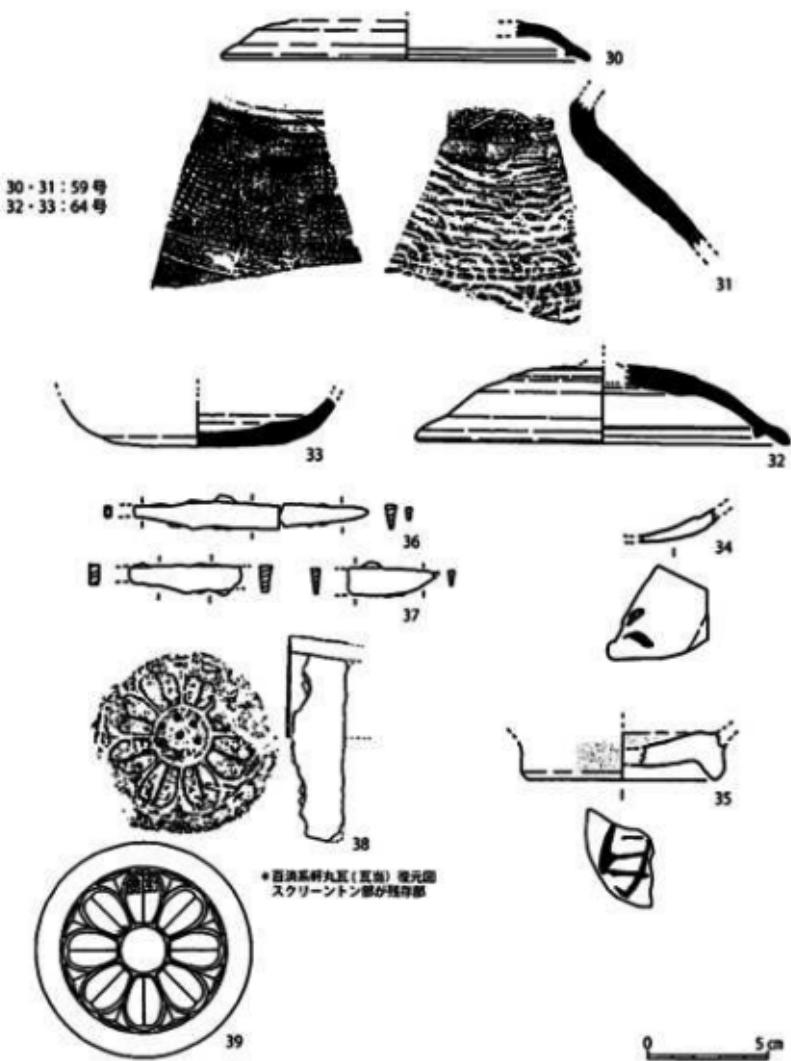
第31号 建物跡出土遺物(3)

重要なものをいくつか紹介しよう（第三一図）。三四、三五は墨書き土器である。三五は「淨」という文字が確認できる。三六と三七は鉄製刀子である。墨書き土器と刀子は五九号建物跡周辺で出土している。三八、三九は軒丸瓦である。三八は六四号建物跡周辺で、三九は小破片で二三号建物跡の覆土から出土している。どちらも單井八葉蓮華文様で百濟系の瓦と考えられる。

確実に建物跡に伴う遺物が出土しているのは、三号（第二九図一）、五号（第二九図二、三）、六号（第二九図四）、七号（第二九図五、七）、一号（第二九図八、九）、一二号（第二九図一〇、一一）、一三号（第二九図一一）、一四号（第二九図一三）、一六号（第三〇図一四）、三一・三三号（第三〇図一五）、三六号（第三〇図一六）、五六号（第三〇図一七、一九）、五九号（第三一図三〇、三一図）、六四号（第三一図三一、三三）建物跡である。

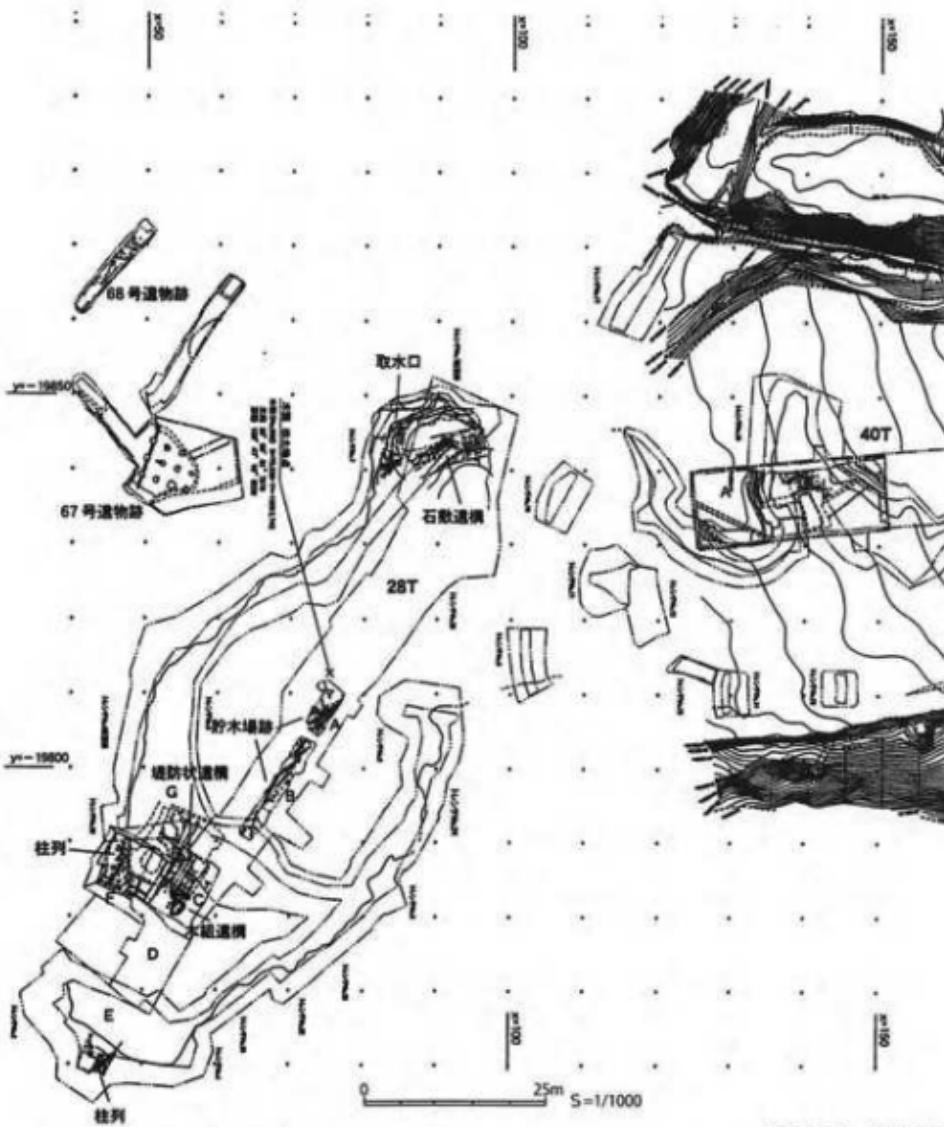
第32図 貯水池跡

堤防状遺構は貯水池跡南に設定した二八トレンチC地区からG地区にかけて検出された。断面は台形状を呈し、地山の直上に敷粗朶状の基盤を築き、その上部に砂質土と粘質土を交互に敷き詰めた版築工法により形成されている。

貯水池跡は、谷頭の南側から北側に向けて低くなり、両端の高低差は九メートルにもなる。そのため、水量調整のためには複数の堤防が必要であつたと考えられる。ただし、前述のように全容解明には至っていない。確認できたこの堤防状遺構は北東から南西方向に延びており、この堤防状遺構によ

つて水汲み場と貯木場とが分けられている。堤防は水量の調節だけではなく、貯水池跡の区画を分ける意味合いをも持っていたと考えられる。

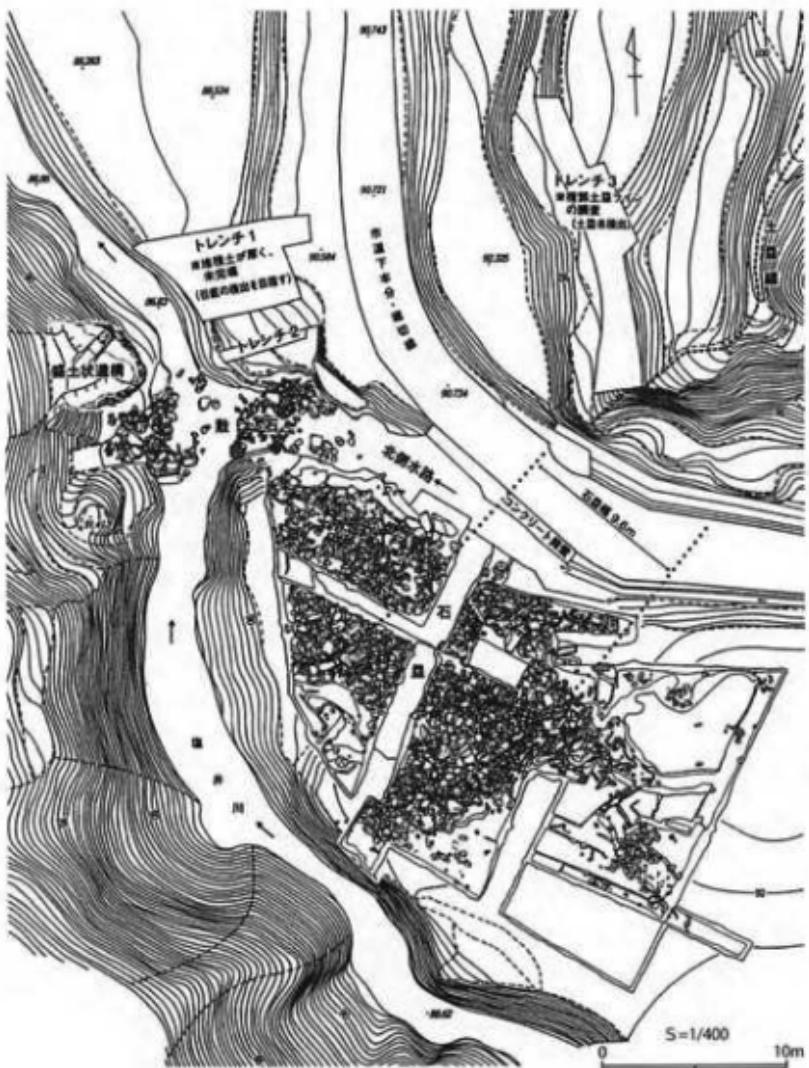
第49図 池ノ尾門跡

石壙 石壙は谷に直交する形で北東から南西に向かつて延びる。石壙の基底部については、石壙前面と背面にそれぞれ石列（前面石列・背面石列）を検出しておる、基底幅は九・六メートルを測る。石壙の平面形状は、前面石列の南西側がやや西側に緩やかにカーブを描いた、南東に向かつて弓なりの

形状になる。基底部より上の状況は明らかではないが、石壁内外に面調整を施した石材が多数散在していることから、本来は数段石積みされていたことが想定される。

【通水溝】石壠に直行する形で検出された。取水口は谷の中央付近に設けられているが、そこから北東側の尾根裾寄りに延びている。取水口が背面石列の延長線上から約七・五メートル南東側の地点に設置されているので、少なくとも全長一六メートル以上あつたものと考えられる。石壠の基底部は約九・六メートルと推定される。取水口の蓋石は前方に落ち込んでいたが、それに続く七石の蓋石が原位置を保っていた。

通水溝の側壁は、小口部を内面に向けて平滑にした数段の石積みにより構成され、内法幅約六〇センチメートルを測る。蓋石には花崗岩あるいは安山岩系石材を使用し、前後隙間なく横架している。特に、取水口の蓋石には花崗岩を使用し、蓋石前面及び上面を平滑に仕上げている。蓋石上面については、取水口のものを除き、揃えるような意識は働いていない。

通水溝の埋設に当たっては、約四〇メートル幅の溝が掘られており、側壁との間に一〇～二〇センチメートル大の石を裏込めしている。蓋石の上部に灰青色の粘質土を貼ったような状況も部分的に認められる。

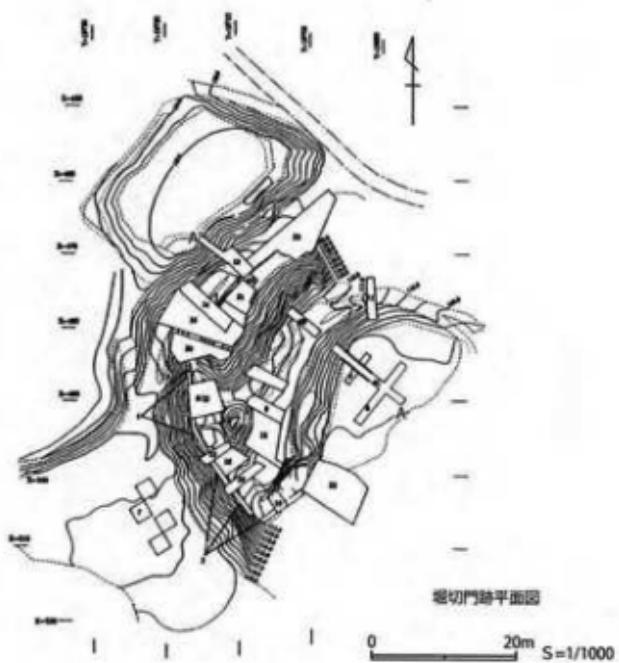
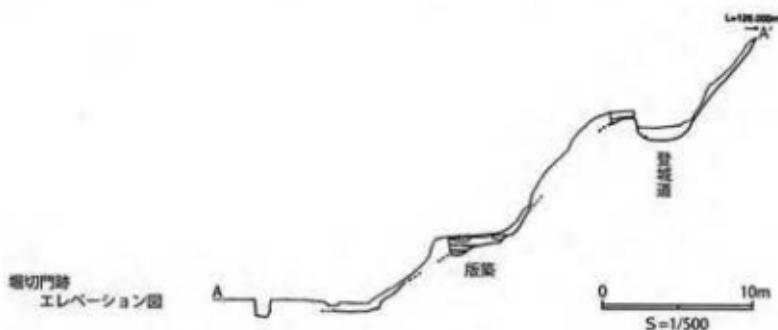
第51図 堀切門跡

堀切門跡は鞠智城跡の南側に位置する。ここは、東西に延びる舌状丘陵から南東方向に開口する浅い谷地形に所在する。古くから堀切集落（菊池市木野）と米原集落（山鹿市菊鹿町）とを結ぶ連絡路としての役割を果たしており、谷の開口部から堀切状地形を通る道となつていて。これは、ここが丘陵の南斜面のうち唯一の谷地形で、南から北への丘陵越えの最も容易な箇所であることに起因するものと思われる。

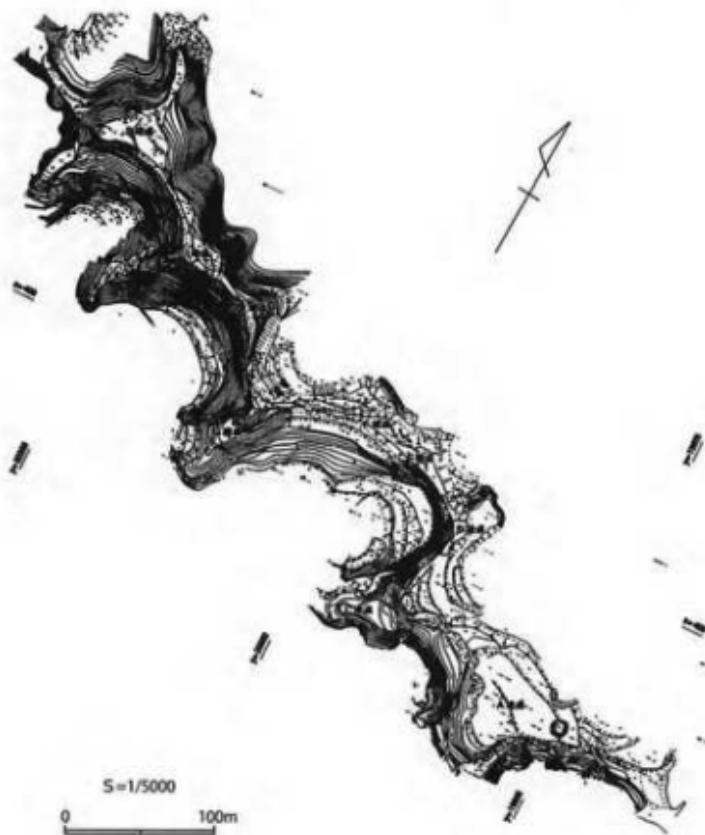
第54図 南側土塁線

チ調査によつて、阿蘇溶結凝灰岩の上部に粘質土を交互に盛つた版築土塁が確認された。

部分的には、棚状の平坦面を持つ二段築成の土塁が検出されている。版築が施される箇所においては、地山を階段状に削り出し、その上部に版築土塁が構築される。版築そのものは強固なものとはいひ難い。なお、

トレンチ調査は同一尾根状の五〇〇メートル離れた箇所で行つておる、どちらでも同様の版築土塁が確認された。そのため、土塁は南側土塁線すべてに土塁が築かれていた可能性がある。

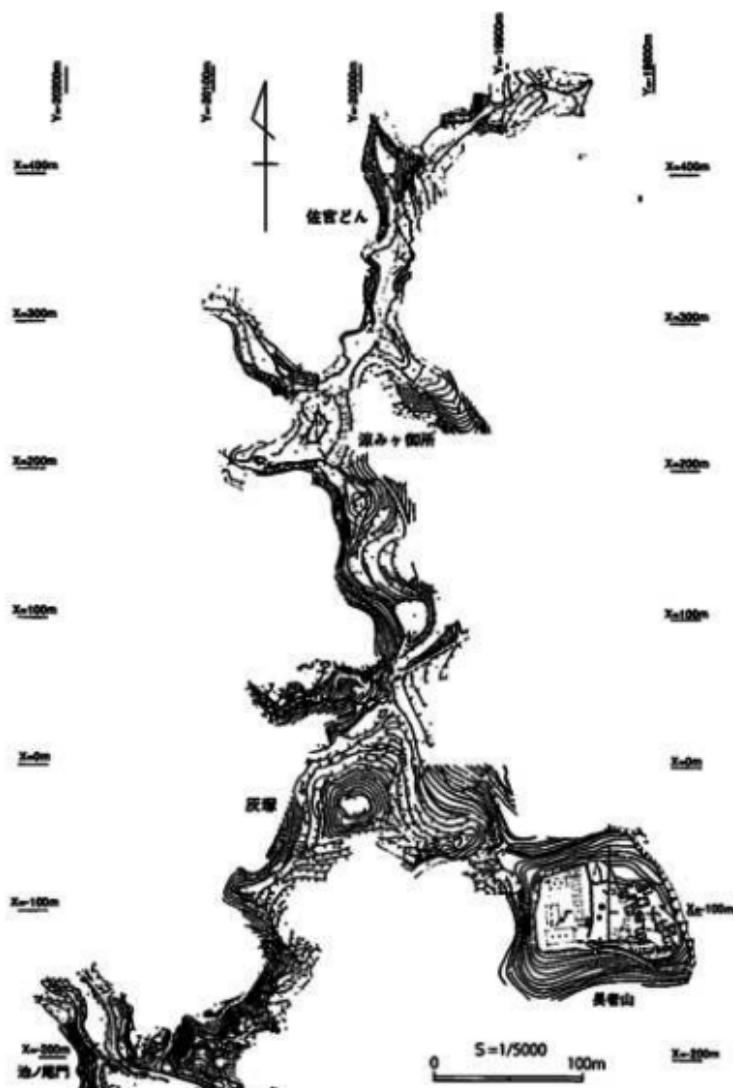
第55図 西側土星線

佐官どん周辺の発掘調査では、五〇トレンチから六トレンチまでの約五〇メートルの区間ににおいて

版築土壁を検出した。地山を鉤状に削り出し、その上に盛土する内托式の土壁で、裾部に石列を配す。高さ三・三メートル以上、外斜面の傾斜角七〇度以上の土壁が残存する。

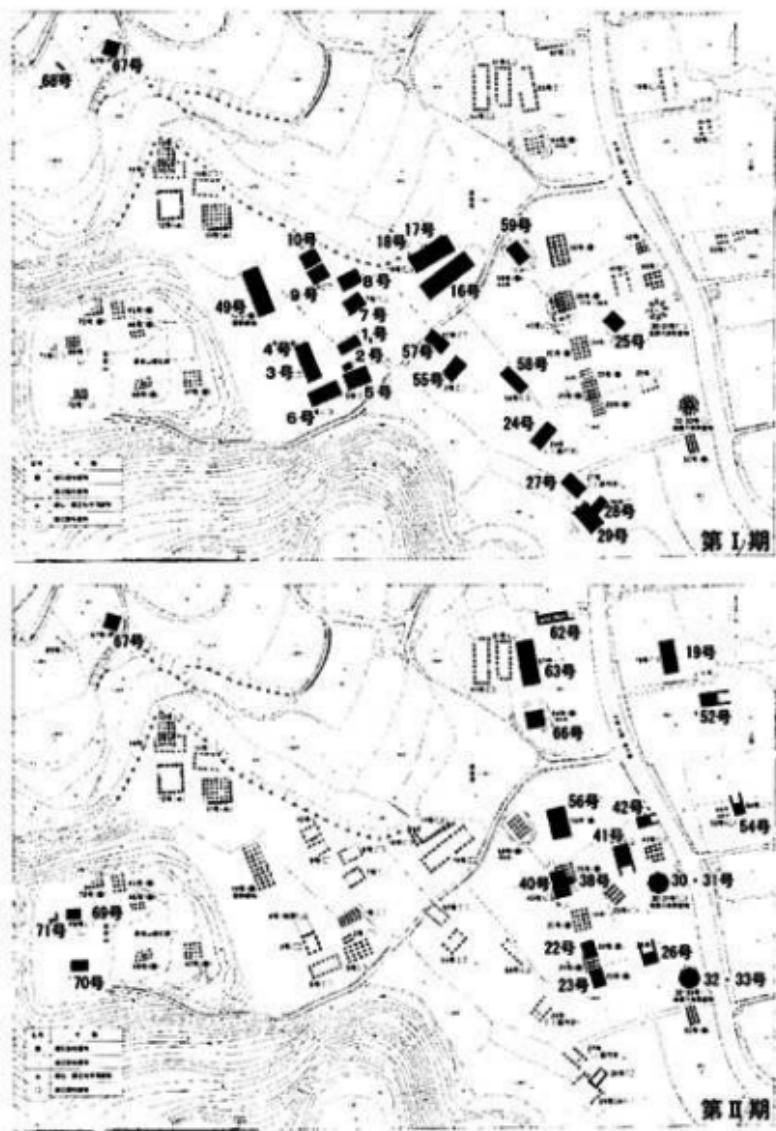
第58図 駒智城跡の建物変遷図(第Ⅰ期・第Ⅱ期)

【第Ⅱ期】第一期の設置方向から二十五度東に振る形で設置されたII-1群と、貯水池管理を勘案して六七号建物跡がこれに該当する。年代は、六九八年（八世紀後半）とすることができる。

この時期の建物構造には、八角形建物が四棟、掘立側柱建物が八棟、掘立総柱建物が七棟、礎石建物が八棟ある。建物に占める掘立側柱建物、掘立総柱建物及び礎石建物の割合は、二九・六パーセント（掘立側柱建物・礎石建物）、二五・九パーセント（掘立総柱建物）と近い比率を示している。この数値からうかがえるのは、掘立側柱建物、掘立総柱建物及び礎石建物が同じように普通に設置された施設であつたことである。つまり、このことは、第Ⅰ期とは異なり、九世紀後半の記録（『日本文德天皇実錄』『日本三代実錄』）が示す、「不動倉」（兵庫）を設置するための施設に変化したことを見出すものである。この内容の変化こそが、恐らくは六九八（文武二）年の「令大宰府總治大野。基肆。鞠智三城。」という「続日本紀」の記述内容の歴史的背景を暗示しているものではないだろうか。

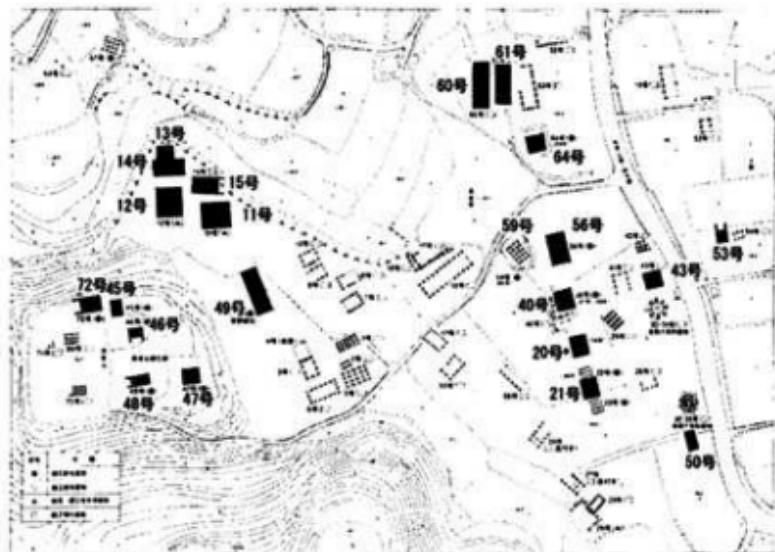
第59図 鞠智城跡の建物変遷図(第Ⅲ期)

第Ⅱ期のエリア跡に、六〇号と六一号（大型掘立柱建物跡）が、真北方向に並列して建てられた。同時期、貯水池の谷部を挟んだ長者原地区の北西端には、一一号と一二号（掘立柱併用の大型礎石建物跡）が置かれた。前述の様に、これらの建物は、第Ⅲ期の鞠智城を象徴するものである。時期については、一二号から九世紀前半の遺物が出土している。これに付随する建物群は、大方、第Ⅱ期のものが踏襲されたと思われる。さらに、長者山のⅢ-1c群の礎石建物が加わる。そのあたり様は、六国史の「日本文德天皇実録」と「日本三大実録」の記載内容から想像できる。つまり、九世紀後半の「六国史」記録に見られる「城院」を象徴するかのように、第Ⅲ期の「穀

穂や武器の備蓄エリア」は、長者原地区東側・長者山地区にそのまま残り、維持されているのである。恐らく、これが背景となつて、
