伏見城跡・指月城跡

—平成 27 年度発掘調査報告書—

有限会社 京都平安文化財

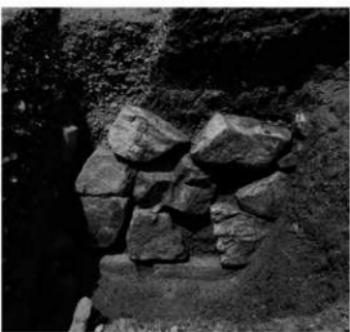
第7図 西側石垣（石垣2）検出写真

③-2 南区東辺の堀の掘り下げ調査を進めた結果、金箔瓦片を多数含んだ西側からの埋土の直下で、堀の西側側壁に構築された石英斑岩の大石を主体にした東面する石垣の残存部を検出した。検出上辺部で現表土下-2.5m程を測り、現表土下3.2m程までは手掘りで追跡した。しかし、安全面確保が難しくなり中断していたが、調査最終段階で、重機で調査区を拡張しつつ追跡し、表土下45m程まで検出した。下位へもう少し続くようだが、安全上不可能と考えて記録後すぐに埋め戻した。この堀1の西側石垣（石垣2）は、堀底近くから側壁を全面的に保護するかたちで設定された石垣と見られる点などから本丸関係の石垣と推定される。石垣2は検出状況からも城郭に直接関連すると見て良いと考えられ、かぶった埋土から多数出土した金箔瓦は、石垣2のその見方を左証するものと考えられた。また、石垣2は上部主石材のズレや落石、間詰石の落石による欠失から慶長の大地震に被災したことを示す物証であることも十分に理解出来た。

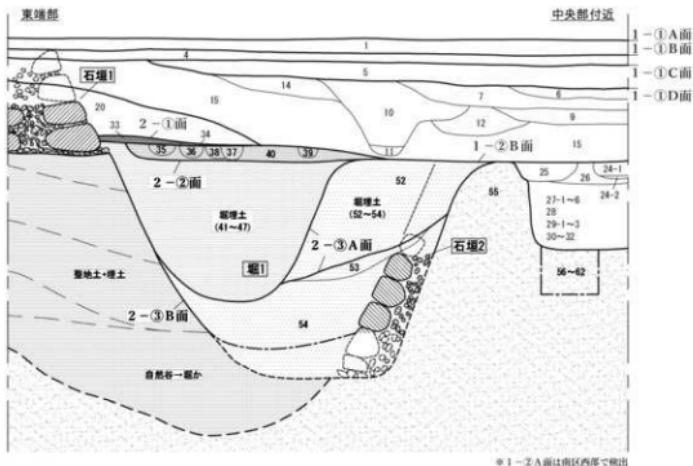
第12図 基本層序

以下では、第12図の模式図に示した南区南壁の断面図の土層を概括し、その理解を示してお

1	10YR0/4	緑褐色砂質土(硬・コンクリート片面) (現表土層上面)	36	10YR5/2	灰黄褐色粘土質土 [GP]
4	10YR0/2	黒褐色砂質土。 (一時解古い(鉢和)の表土)	37	10YR4/1	褐褐色粘土質土 [GP]
5	10YR4/4	褐色砂質土 (柱)	38	10YR4/2	灰黄褐色粘土質土 [GP]
6	10YR4/3	〔にぶ〕 黄褐色砂質土に10YR4/4にぶい赤褐色粘土が間に混じる 〔にぶ〕 黄褐色砂質土に10YR4/4にぶい赤褐色粘土が間に混じる (約2~5cmの層が多量)	39	10YR4/4	褐色砂質土
7	10YR4/1	褐色砂質土 (柱)	40	10YR5/3	褐色砂質土 (W2-2ペース面) (底層土) 安佐福山(江戸戸)
9	10YR5/2	反張褐色砂質土	41	7 SYR4/3	褐色粘土質土 (W1, W1~10cmの層面) (底層土) 安佐福山(江戸戸)
10	7 SYR4/2	反張褐色砂質土 [C: 5%] / 反張黄色粘土が間に混じる (約15cmの層が中量面) (W1の初期産成のれん土(堆積土)か) 【落込4】	42	7 SYR4/5	褐色粘土質土 (底, W2~10cmの層面)
11	2 SYR1/1	黄褐色粘土 (C: 5%) / 黄褐色粘土が混じる【落込3】	43	7 SYR4/4	褐色粘土質土 (底, W1~10cmの層面)
12	7 SYR2/2	反張褐色砂質土	44	7 SYR5/4	明黄色粘土質土 (底, W2~5cmの層面)
14	2 SYR1/1	黄褐色粘土に7 SYR6/6褐色粘土層	45	10YR5/7	黄褐色粘土質土 (底, W2~5cmの層が少量面)
15	7 SYR2/1	反張褐色砂質土	46	10YR5/4	〔にぶ〕 黄褐色粘土質土 (底, W2~10cmの層が少量面)
20	7 SYR4/4	褐色砂質土 (W1~15cmの層が中量面)	47	10YR5/6	黄褐色粘土質土 (底, W2~5cmの層が少量面)
24-1	7 SYR4/3	褐色砂質土 (W1~15cmの層が中量面)	52	10YR4/4	褐色砂質土 (底, W2~5cmの層が多量面) (底層土) 安佐福山(金糞瓦合)

24-2	黑層【状況説明】		53	10YR5/3	〔にぶ〕 黄褐色砂質土 (粘土, W1~5cmの層面)
25	10YR0/2	緑褐色砂質土【薄】	54	10YR5/3	〔にぶ〕 黄褐色砂質土 (粘土, W1~5cmの層面)
26	7 SYR4/2	反張褐色砂質土。(近代盛り込み)	55	7 SYR5/5	明黄色砂質土 (地山) (砂被主体)
27	10YR4/2	灰黄褐色砂質土 (W10cmの層が中量面) (近代盛り込み(堅塗か))	56	7 SYR6/6	褐色砂質土 (地山)
28	10YR0/3	緑褐色砂質土	57	10YR4/4	褐色砂質土 [C: SYL1] 黄褐色細粒が混じる (地山)
29	7 SYR4/4	褐色砂質土に7 SYR6/6褐色粘土が混じる【薄】	58	7 SYR5/4	〔にぶ〕 黄褐色砂質土 (W2~2.5cmの層面) (地山)
30	7 SYR4/4	黒褐色砂質土 (W1~15cmの層が中量面) 7 SYR6/6褐色砂質土が混じる【土坑10】	59	7 SYR6/6	褐色砂質土 (W3~5cmの層面) (地山)
31	10YR5/1	黒褐色砂質土 (やや乾燥) (薄)	60	7 SYR5/5	褐色砂質土 (W1~5cmの層面) (地山)
32	7 SYR4/2	褐色砂質土 (やや乾燥) (薄)	61	10YR5/6	明黄褐色砂質土 [SYL1] 褐色細粒が混じる (W1~5cmの層面) (地山)
33	2 SYL4/4	〔にぶ〕 黄褐色砂質土 (化粧土)	62	7 SYR6/6	褐色砂質土 (W1~5cmの層面) (地山)
34	10YR7/1	反張褐色砂質土 (化粧土)			
35	10YR4/1	褐色砂質土 (P7)

く。第1層は、現代の表土層、直下の第2層も一時期前の表土層か、両者ともに敷地の南～東部にかけてのかなり広い範囲にまで及んだ整地土層である。第4～7層、第10層・11層・15層・20層は、近代から現代の整地土層で積土により形成されたものと見ている。第1層は現代最新、第2～4層は現代新であり、第5～7・9層は現代古と考えている。第10～15層は、URの団地形成直前の整地土層と見ており現代の古側に位置する。第20層も同様にみておく。この内第2層と第7層の間に位置し、南部中心に広がる第5・6層は、暗褐色を呈した砂質土であり、一時期畑の耕作地として利用があった事を示すものか。

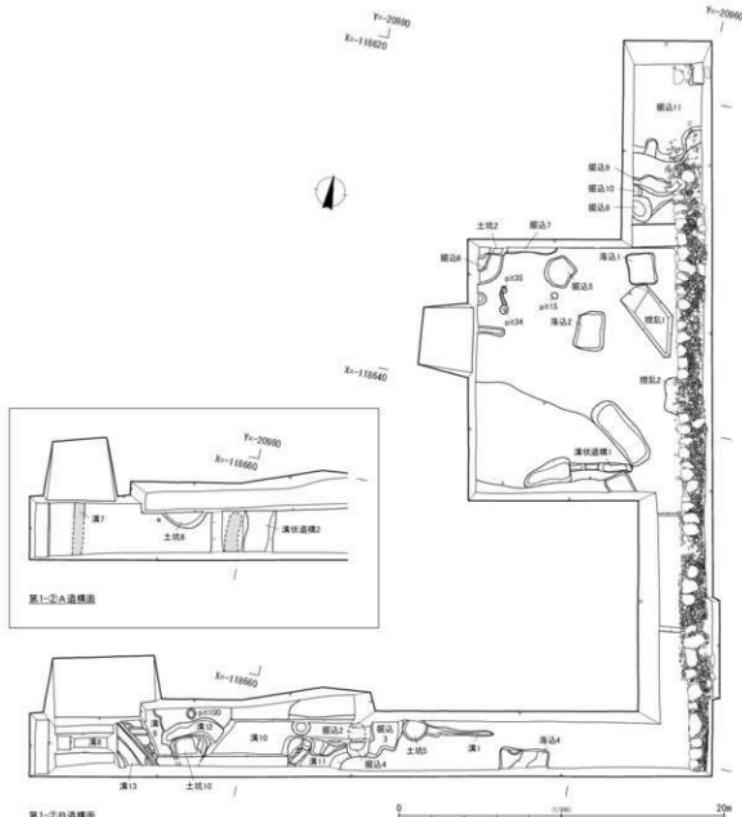
第18図 第1-②A・B遺構面平面図

第1-②遺構面は、各調査区で確認しているが、第1-②A遺構面は敷地の南辺部だけが1段低くなっていた戦前の遺構と見ている。南区でも中央から西部で検出出来たに止まり、東半では近世遺構面に連続する。第1-②A遺構面では、溝7と溝状遺構2及び土坑6を検出した。2条の溝状遺構は、構内に炭層を有しており濾過機能を持った排水溝とも考えられるが、土坑6を含めて昭和期の第16師団の軍事施設の一部と関連した遺構であろう。第1-②B遺構面は、

南区の東辺部より以西全域で確認している。溝1・8～13などや土坑5・10、掘込2～4、落込4・pit100等多くの遺構を検出し掘り下げ調査を行なっている。これらの内では、溝8・10等はかなり規模も大きく、垂直に近い側壁、平坦な底部を持っており断面形状は箱形を呈する。地下道を含めた地下施設建設を目的として掘り下げられたものとも考えられる。他の小規模な溝状遺構や土坑・pit等を含めて、旧日本陸軍京都第16師団によって構築された軍事的な、地下施設の建設用を含めた軍隊による軍事施設の建設に関した掘削、あるいは訓練用塹壕等も加わった人工的な掘り込み群であると見ている。将来は、平面的にも広い調査を実施して解明する必要がある戦争関連遺跡ではあるが、現代の行政レベルでの緊急発掘調査で本格的に扱うことは難しく、今回はこのレベルの調査で終了しておく。なお、土坑5・溝9・落込4等は江戸時代後期あるいは

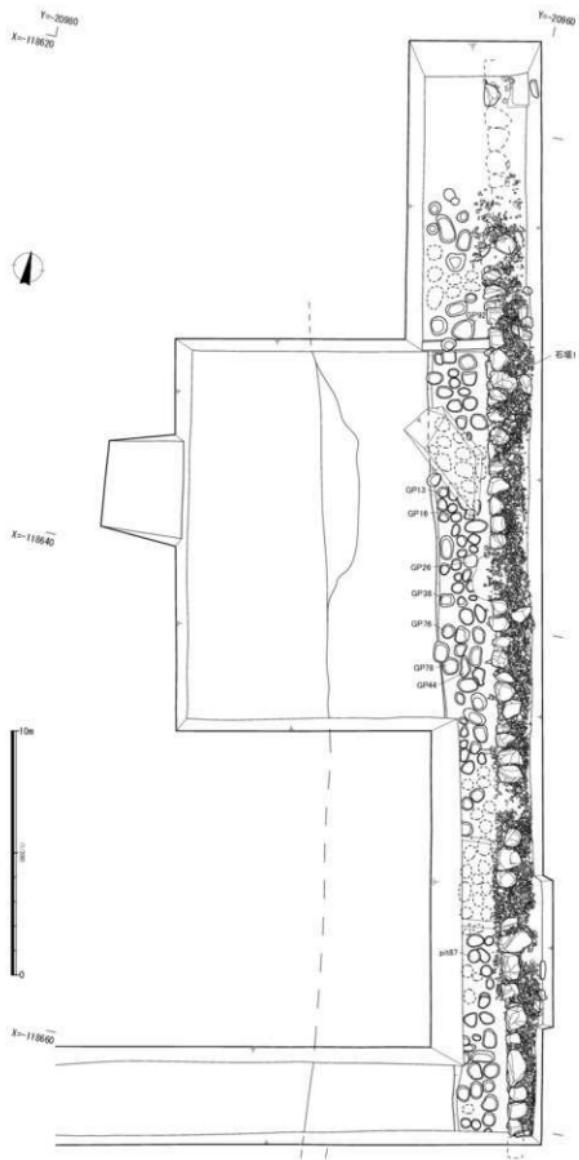
第23図 第2-②遺構面平面図

第2-②遺構面は、先の石垣1壁沿いの薄い化粧土（砂）を掘り上げた直下の石垣沿いの幅2.5m程で南北方向に帶状に検出される。また非常に特徴的な様相を呈して、その帶状地区だけに展開する平面40×80cm前後、深さ15～20cm程の不定形な小規模土坑群が検出される。堀1埋土上面にこの遺構群のベースを形成するように浅い溝状に入れられた黄褐色粘質土（橙色粘質土が混じる）が、帶状に入れられている。上面に展開する遺構は、検出分だけで100基程であり、先に削除されたと見られる分を加えると調査範囲内だけでも百数十基と推定される。この遺構群の構内堆積土は、ほぼ共通している灰色状の粘土～シルト土であり、検出時にはグレーピット群と仮称していたので、GPとし後に遺構No.を付した。この遺構群の性格は、密集した水溜まりの小池群の様相を想定し、現在も検討しているが妥当な解釈が難しく、報告書以後に残る課題の1つである。もう1点注目される点は、内容の詳細は遺物の項に譲るが、出土量が少ないとはいえ、ほぼ一定の時期幅に収まる遺物が出土していることである。時期的には、室町時代末期から桃山時代前半期のものを主体とする。織部や唐津等は、1点も含まれておらず、又単体では土師器皿

を含めて慶長以降と言いかれるものも含まれていない。型式学的な観点からは、最新のものでも文禄年間から慶長であれば最初年頃が下限である。このグレーピット群は、出土遺物と層位関係から、指月城の被災痕の整理と堀1の埋没直後に形成され、短期間に埋没したと見るのが妥当である。しかし、遺構の成立期と様相・性格の解明は、指月城の最終段階から大名屋敷としての再利用間を理解する上でかなり重要な課題ではある。

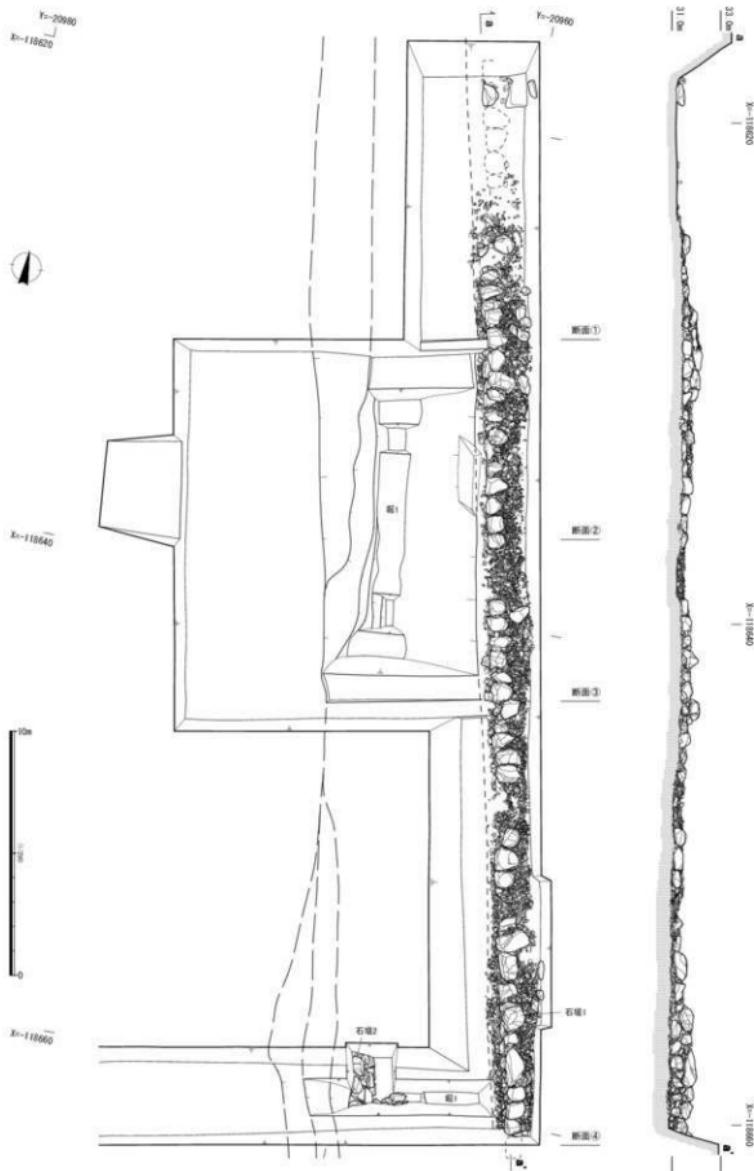
第25図 第2-③ B 遺構面平面・立面図

第2-③遺構面は、南北方向に延び西面する東辺の石垣1とその西側に堀1が南区では堀1の西側壁で東面する石垣2を並存していた時期のものである。石垣1の西側沿いの犬走りのあり様が0.3~0.6m程と幅はバラツキがあり、若干不明瞭であり、石垣2は一部を検出したにとどまるが、堀1との関係を含めて現在の認識をまず示す。

東辺の石垣1は、検出した部分はとんでいる部分も入れて、南北約43m分程検出しており、

2段残る残存部の最も高い部分で高さ1.1m程を測る。石垣の表面は西面しており、主石材は0.6～0.8m×0.8～1.5m程と大石が主体である。表面を見た印象は、法の角度緩く、大石の隙間に間詰石の小石が多く組み込まれている特長的な表面を有する。残存部は、ない部分を一部含み1段から2段である。裏込めの栗石のあり方からは、少なくとも2段以上は破壊されて欠失していると推定される。主石材は、石英斑岩とチャート、砂岩等の堆積岩の自然石が主体である石英斑岩は矢穴が2個体で確認出来るが、割り面も少なく、他も多くは自然石が多い。栗石は堆積岩の10～15cm大のものが主体である。一見的には、信長の安土城、京都では旧二条城以来のいわゆる穴太（衆）組み（この表現も難しいが、秀吉がいる頃までは使用してよいと考える）的である。秀吉の大坂城や聚楽第の石垣にもよく類似している。石垣は、旧段階の堀あるいは自然の谷地形の東半を埋めた整地層の先端ライン近くに、胸木は設置せずかわりに小石の石群を密に敷きつめて強化した石敷面上に構築している。裏側の掘方部は幅1m弱ながら栗石が密に入れられており、掘方にあたる東面には積土法面の保護の目的か大石を並べている部分もある。

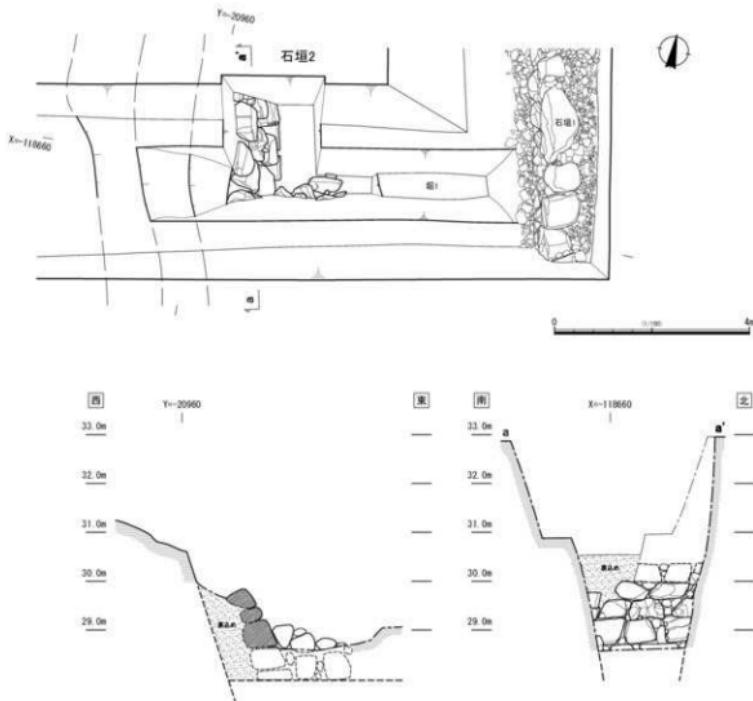
第26図 南区 石垣2 平面・立面・断面図

堀1の西邊において南区のみで東面する石垣2を検出した。残存していた部の天場は堀1の西肩の遺構面からは1m程下り、そこから下方へ3段分とその下部で少し積み方のわかる、横長に設置されている石の上部の、計4段上下約1.5m分程を確認している。4段目はさらに下方へ伸びているので、堀西側壁に組まれたこの石垣2は、堀底部近くまで組まれた可能性が高い。石垣2の表面は東面しており、法は東側石垣1よりやや強く60°程である。主石材は、石英斑岩の割り石が主体で、矢穴も確認できる。割り石で表面をととのえた印象は、東側石垣1よりも新相感が強いが大きな時期差はないだろう。西側掘方に入れられた裏込めの栗石は7~8cm大が主であり、主石材間に間詰石が見られず隙間が大きい印象である。上部にも2~3段組まれていたと想定されるが、落下した様であり、石垣東側の堀内には主石材や間詰石と見られる石材が埋っており、一部上部を検出している。この堀西側の石垣2は、北区には延びていないが、北区の堀の西側壁の南半、他よりも垂直気味であり、その肩部は南北検出分の途中まで直線的に延び、鍵状に内へ折れて北へ延びている。堀西側壁は、その以北ではゆるい法が付く。その様相からは、その付近まで石垣が積まっていた可能性が高いと見ている。

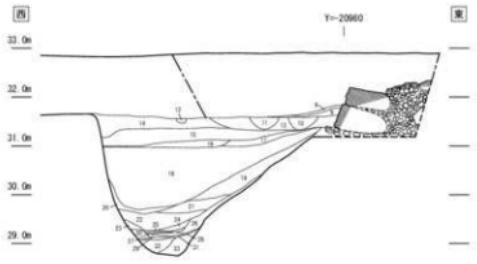
図面1-1 北区・堀北壁

- 8 2.5YR 6 黄褐色砂質土〔化成土〕(堀)南壁と瓦層)
 9 7.5YR 5.0 黄褐色砂質土〔堀〕(堀)南壁と瓦層)
 10 10YR 1.0 棕褐色粘質土〔0cm〕
 11 10YR 4/1 棕褐色粘質土〔0cm〕
 12 10YR 4/3 にぶい棕褐色粘質土
 13 5YR 6/6 明赤褐色粘質土〔1.5YR 6.0棕褐色粘土〕間に混じる
 14 7.5YR 5/6 棕褐色粘質土〔1.5YR 6.0棕褐色粘土が
 小ブロックで少量混じる(0.1~5cmの縫が中量混)〕
 15 5YR 4/6 棕褐色粘質土〔1.5YR 6.0棕褐色粘土が
 小ブロックで少量混じる(0.1~5cmの縫が中量混)〕
 16 7.5YR 4/4 にぶい棕褐色粘質土〔1.5YR 6.0明赤褐色粘土上に薄く混じる〕
 17 7.5YR 5/6 棕褐色粘質土〔2.5YR 4.0棕褐色粘土が少ブロックで少量混じる〕
 18 7.5YR 4/6 棕褐色粘質土〔0.3~10cmの縫、瓦層〕〔堀〕(堀)南壁14と瓦層)
 19 10YR 4.0 棕褐色粘質土〔0.3cm程の縫混〕
 20 7.5YR 5.0 明赤褐色粘質土〔0.2~5cmの縫混〕
 21 10YR 5/6 黄褐色粘質土〔0.5cm程の縫混〕
 22 10YR 4/6 棕褐色粘質土〔0.1~5cmの縫混〕

堀1埋土は、北区南部から西側に石垣2を残す南区東部では、東の堀1中央へ大きく下る西肩側から入れられた埋土が数層確認出来る。この西側からの埋土の下部では、瓦片以外に石垣の主石材や間の間詰石等の落石が検出されている。南区の東部でのこの西側からの埋土の上には、東へゆるく下る礫敷と称していた、礫や瓦片の多い第52層にぶい黄橙色砂礫（粘質土含む）土層が入れられ、よく締まっていた。堀1が埋められる間の極一時期ではあるが、排水をかねた浅い凹状に堀1上部が残っていた可能性がある。その礫敷きの上に入れられた埋土も西から入れられており、この西側からの埋土上層分からも金箔を含む瓦類が多く含まれていた。この西側からの入土埋土と石垣1の間は、少し後まで細い堀状凹がのこるようである。このような堀1の埋没過程は、北区の部分でも確認出来る。指月城段階の施設が壊れてから、堀1が埋って平坦地の一部となるまでにも複数段階の小過程を経てからようである。いずれにしろ、南北方向の堀1は、その前身段階を含めて指月の隠居城段階から指月城段階の城郭施設の一角を形成していくと見て大過ないだろう。東側の石垣1、西側の石垣2とともに堀1と直接関連して構築されたものと見て良いが、石垣1は指月城期中に構築され木幡城期に引き継がれたのか、堀1と並存して一定期間生き残りその後の木幡城期の早い段階で埋められて石垣1だけが生き残ると理解するのか。あるいは石垣1は、木幡城期の初期に堀1東側が埋め戻されて、一時期堀1が生き残っていた段階、さらに堀1を埋めて平坦化し石垣裾に化粧土を施した後に大名屋敷との段差境として生き延びるのか、あるいは、木幡城初期に堀1が埋め戻された後に、指月城関係の石材を

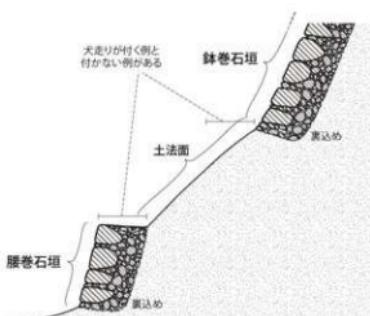
第30図 鉢巻石垣と腰巻石垣の断面模式図

ている。破却物なども加えて本丸等の裏となる東側内堀とその東側高の造作の手直しを進める指月城の最終改築の頃と見ている。石垣1が堀1の下部にまで達していない理由に関しては、秀長築城とされる大和郡山城の内堀の西～北辺や、時代が指月よりは少し下る北近江の彦根城の内堀などにも残っている、いわゆる鉢巻石垣として構築されているとみている。鉢巻石垣の例は、信長が室町十五代将军足利明輝のために築城したとされる京都の

上京区の旧二条城（天文元年、1569年）にも見られ、この例の場合犬走りが付き、下部に腰巻石垣を持っている所も確認されている。なお、旧二条城の石垣には、石仏・五輪塔・墓石等各種の石造物が多用されていた。本調査後の市保護課による補足調査で腰巻石垣は確認できなかったので、鉢巻石垣と、犬走りも若干不明瞭な状態で、中下部を工法面で短期間で仕上げとしたものとも考えている。しかし、この見方が絶対的解釈と理解とは考えていないが、可能性の高い見方の1つとして考えている。堀1の掘り下げ調査の過程と断面図の様相からも、現段階ではこの解釈が可能との立場をとっておく。石垣1の東側の堀1あるいは谷埋土から出土する金箔瓦については、隠居城から指月城の前半段階に位置付けることも出来るだろう。いずれにしても、堀1を含む堀から自然の谷地形埋土全体にセクションが残せる規模の調査により、より妥当性の高い理解を得る必要があるだろう。

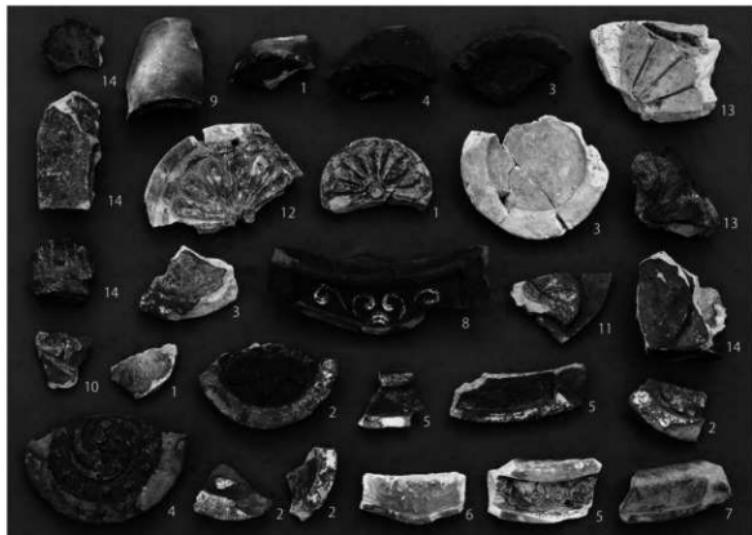
第55図 出土した金箔瓦の主要な種類名称
(写真は巻頭図版1-2と同じ)

1. 菊丸瓦 2. 軒丸瓦桐文 3. 軒丸瓦日輪文(無文) 4. 軒丸瓦(三ツ)巴文 5. 軒平瓦菊文
 6. 軒平瓦桐文 7. 軒平瓦無文 8. 軒平瓦唐草文 9. 輪違い 10. 飾瓦方形劍花蓋文
 11. 飾瓦丸形桐文 12. 飾瓦丸形菊文 13. 鬼瓦 14. 軒丸瓦

報告書上の比較で概括的認識に過ぎないが、秀吉の城で先行する大阪城や聚楽第などより、装飾瓦系における金箔率は圧倒的に高く、種類毎での計算では8～9割を超えるものがほとんどである。この出土状況と様相からは、広義の意味では装飾瓦系はすべて金箔を施して、天守を中心とした城全体を黄金色で飾り立てていたものと理解してよいと考えている。現在の資料状況からは、秀吉の城における金箔瓦の使用率は指月城すでに最高潮に達していたようである。別角度から見ると、最も飾り立てる事を意図した城が指月城であった事を示している様相ともいえる。なお、今回の調査で出土した金箔瓦の各種類の代表例は第55図に示し、種類別の破片数は第8表に、また軒瓦類の出土点数とその比率等も第7表に表示した。

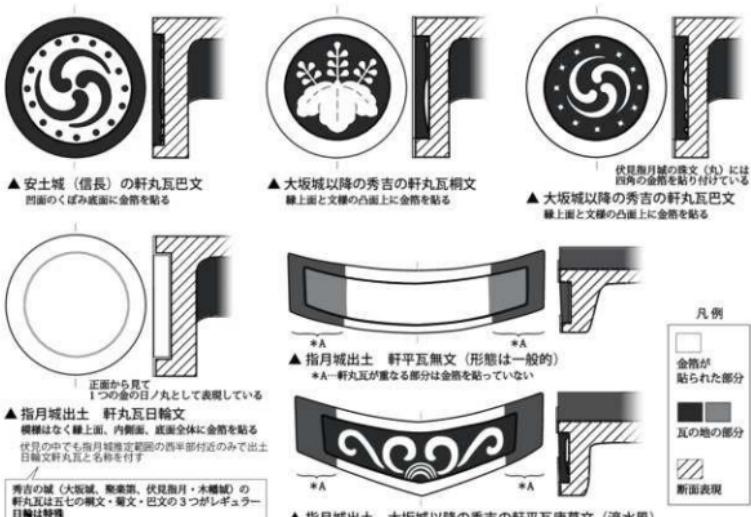
第 58 図 伏見指月城堀 1 他から出土する軒丸瓦日輪文の理解に向けて（概念図）

金箔を貼る部分は、軒瓦類他、文様を陽刻している飾瓦系の場合も、ほぼすべてが出っ張った文様と周縁の高縁部上面に貼り付けている。文様と高縁部とともに金箔によってさらに浮き上がることとなる。しかし、大量の金箔瓦の出発点とも言える信長の安土城では陽刻の文様間の底面に金箔を貼っており、出っ張る文様と周縁高縁部は貼られておらず、黒色のままである。しかし秀吉の城では大坂城以来、伏見城まで先述の貼り方を踏襲している。信長と秀吉のデザイン感覚

の差であるだろうが、信長は家紋の強調などにはあまり興味がなかった可能性を感じる。逆に秀吉は天皇から許可された菊や五七桐文様の強調にこだわったものとも十分に考えられる。日輪文は考察に譲るが、家紋等とは別次元の、日光の生まれ変わりとしての始祖王であるとの秀吉個人を象徴する文様である。金箔の貼り方も凹みや段差等を含む丸い瓦当の前面すべてに金箔を貼り、前面全体を金の日ノ丸としている。
