白山市

番匠遺跡・番匠鎌田遺跡

石川県教育委員会

(財)石川県埋蔵文化財センター

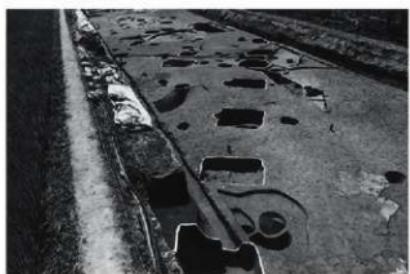
SB1 完掘状況(東から)

16・17区に位置する。桁行4間(11m) × 梁行2間(6.2m)以上の側柱建物(東西棟)を復元した。主軸方位は西に約2° 振る。P1~7で構成し、柱穴規模は長軸126~134cm、短軸98~124cmを測り、平面形は隅丸方形である。深さは38~54cm(断面からP1・7は70~80cm)を測り、桁行中央(P6)が他に比べて浅い。柱間距離は、梁行300~316cm、桁行のP2~5間が280~290cmであるが、P1・2間が240cmと短い。柱根は認められないが、平面プラン及び断面から柱痕が明瞭に分かり、P2以外は掘り方のほぼ中央部に位置する。また、P3・4は、断面から柱抜取り痕が確認でき、南側方向の抜取りがみられる。掘り方埋土は、黄褐色系の地山ブロックが全体的に多量に混じる。遺物は、P3~5・7から須恵器(V期)や内黒土師器が出土している。

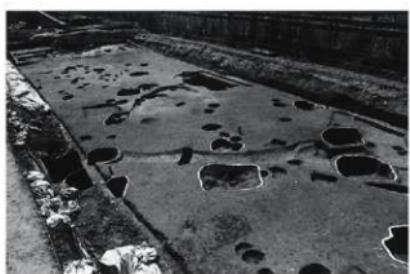
SB2 完掘状況(東から)

は西に約2°振る。P8～14で構成し、柱穴規模は長軸92～132cm、短軸74～112cm、深さ26～74cmを測り、SB1と同様に桁行中央(P10)は他に比べて浅い。SB1と比べて柱穴規模は縮小し、平面形も統一的な形ではなく、歪んだものがみられる。柱間距離は、桁行310～328cm、梁行340cmを測る。柱根は認められないが、平面プラン及び断面から柱痕等が明瞭に分かり、SB1に比べて、柱痕位置が不規則である。また、掘り方埋土は、SB1と同様に地山ブックが多量に混じるが、部分集中的な堆積を示す。遺物は、P8・11・14から須恵器(V期)・土師器が出土しており、P11の須恵器壺(第9図5)は柱穴底部に位置したものである。

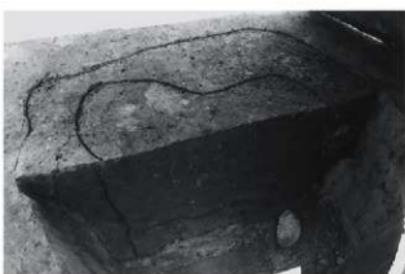
SB2-P11 土層断面・遺物出土状況(南から)

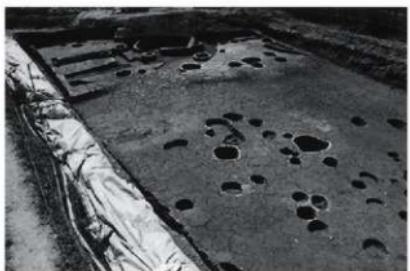
SB3 完掘状況(東から)

19区に位置する。1間(約5m)×2間(約4.20m)の建物を復元した。P20・21・23～26で構成し、規模はSB1・2に比べて小さい。主軸方位は西に約8°振る。長軸中央部は、柱穴が浅かったと思われ、確認できておらず、側柱のみの検出である。柱根は認められない。遺物はP26から須恵器盤(V期)が出土している。

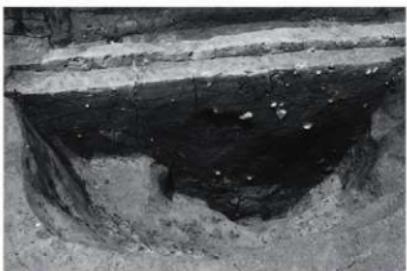
SK1 土層断面(南から)

18区に位置する。長軸420cm、短軸244cm、深さ200cmを測る。北部は調査区外に延びるため、全形はつかめていない。埋土は19層に分けられ、上・中層は褐灰色・黒褐色粘質土を主体とし、安定した地質をもつが、下層は黒色粘質土に腐植物が多少に混じり、粘性が強い。西側下層に堆積する灰オーリーブシルト(第8図24～26層土)が、地山質であることから、裏込め土として使用されたものであり、調査範囲は側材の南縁部に位置する可能性がある。側材は北部に遺存しているものと考えられる。遺物は、珠洲焼(I期)が24層土下部から出土している他は、土師器皿(12世紀後半～13世紀前半)、白磁、青磁等が出土している。

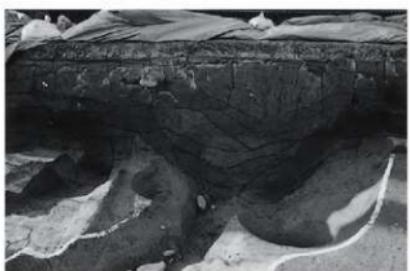
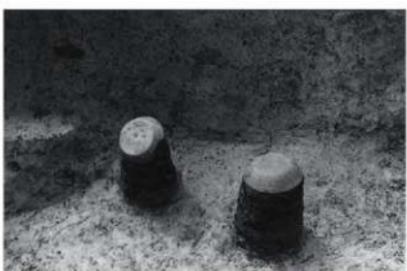
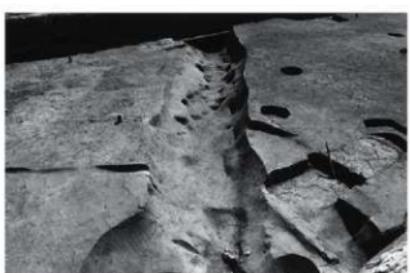
SD21 土層断面(南から)

SD21 遺物出土状況(東から)

SD21 完掘状況(北から)

22・23区に位置する。幅200cm、深さ50cmを測り、南北方向に走る。埋土は11層(第5図6・9～18層土)に分けられ、①にぶい黄褐色(9～11・14層土)、②暗褐色(12・13・15～17層土)、③黒褐色(6・9・18層土)に大別でき、③層埋没後に、再掘削(①・②層に該当)されたものと推定でき、古代を初現とするが、中世前半期にも断続的に機能していたと考えられる。遺物は溝底部付近で須恵器・土師器(V期)が良好な状態で定量出土している。

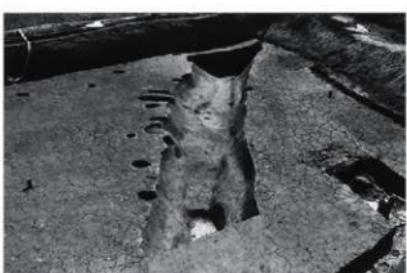
SD23 完掘状況(北から)

25区に位置する。幅126～190cm、深さ68～73cmを測り、南北方向に走る。SD21と同様に、埋土及びその堆積の様相から、古代以降も断続的に機能していたと考えられる溝である。遺物は須恵器(V期)が出土している。
