鞠智城

～調査・整備・研究のあゆみ～

- 本書は、山鹿市・菊池市所在の国史跡「鞠智城跡」について、これまで熊本県が実施してきた発掘調査、保存整備、調査・研究の内容を概要版として刊行したものである。
- 第Ⅰ章は鞠智城跡の発掘調査総合報告書『鞠智城跡Ⅱ－鞠智城跡第8～32次調査報告－』を、第Ⅱ章は鞠智城跡整備事業を総括した報告書『鞠智城跡－平成5～23年度鞠智城整備事業の報告－』を、第Ⅲ章は平成25年度に刊行した鞠智城跡調査研究論文集『鞠智城跡Ⅱ－論考編1－』の各論考を、わかりやすく要約したものである。
- 本書の編集は、熊本県教育委員会が行った。

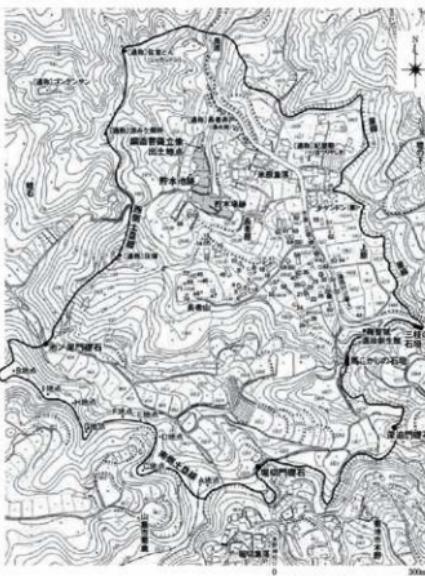
第1図 鞠智城跡全体図

その城域については、南を菊池市木野堀切集落の後背にそびえる崖線から北西方向に延びる丘陵、西を初田川流域の小盆地、北から東を米原川の浸食谷で区切る周長約5.3km、面積約120haの狹城説と、さらにその南西隅から初田川を渡り、対岸の頭合、木野、立徳と北に延びる丘陵の尾根を伝い、北から東へは金頭の連山（最高標高211.8m）を伝う広城説とが論じられてきた。しかし、現在では狹城説の中でも、南の崖線の中途から北に折れ、池ノ尾の谷部を渡り灰塚、涼みヶ御所、佐官どんといった地名が残る北に延びる丘陵の尾根を西の境とし、東を台地縁の崖線で区画された周長約3.5km、面積55haの範囲を真の城域とし（第1図）、それを包括する約64.8haが平成16（2004）年2月27日付けで国の史跡に指定されている。

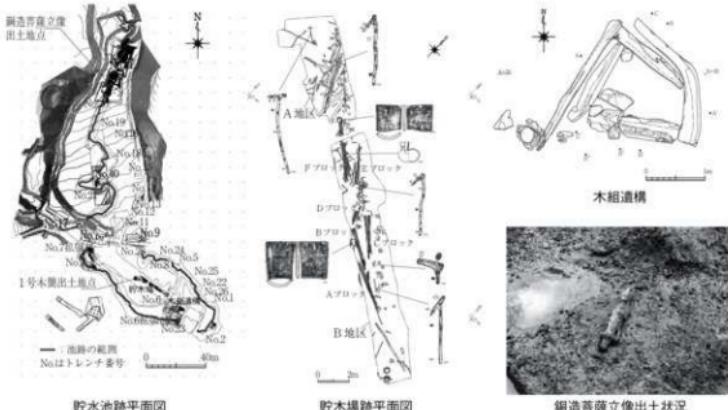
第3図 貯水池跡と主要遺構など

貯水池跡は、平成8（1996）年度の第18次調査で長者原地区の北側に位置する谷部に水成粘土層を確認したことからその存在が判明した。水成粘土層の広がりを面的に確認することで、5,300m²の規模であることが明らかとなった。

貯水池跡は、「く」字状に屈曲する平面形を呈しており、北に延びる谷状の自然地形をそのまま利用し、一部を造成して築造されたものである。

池跡からは、貯水池跡に水を取り入れるための取水口と取水時の水勢を弱めるための石敷遺構、建築部材などを保管するために木材を水漬けした貯木場跡、水汲み場として利用した木組遺構、貯水量を中途で調整する堤防状遺構、池を区画した柵状の柱列、貯水量の最終調整を図る池尻部。池部から最終排水施設まで水を運ぶための水路状遺構などを検出した。これらの遺構の存在から、貯水池は飲用水の確保だけでなく、建築部材の貯木など多様な用途が想定されている。貯木場では場所ごとに保管する木材を仕分けされており、木材が十分水に浸されるように瓦をおもしに使うなどの工夫がされていた。

貯水池は池頭と池尻の標高差が9mもある。そのため、数カ所に堰堤が設けられた段々畑のような構造の池であったと考えられる。検出された堤防状遺構や池尻部の水路の高さなどから考えると、水深は深いところでも1m前後の浅い池であったと思われる。

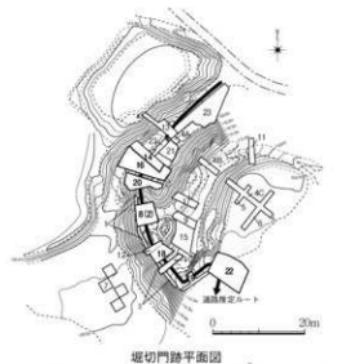
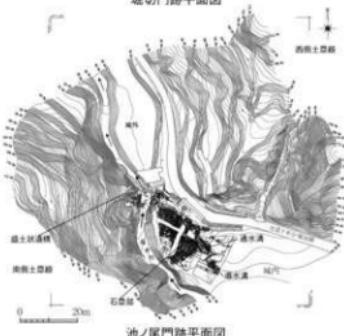
第4図 城門跡平面図

城門跡は、城域の南側、深迫、堀切、池ノ尾の計3カ所で確認した。各門跡からは門礎石が見つかっているが、いずれの門礎石も原位置を保っていない。また、城域の北側谷部にも地形的な理由から城門の存在が推定されている。

深迫門跡は、城域の南東隅、城域の南を区切る外郭線がその東端で北に向きを変える地点に位置する。東方向に開口する谷部を塞ぐように立地しており、城内側は池ノ尾門跡に通じる谷の始点にある。標高は約123mである。門礎石は、古くから「長者どんの的石」と呼ばれ、長軸約2.68m、短軸約2.26m、厚さ約0.8mを測る。石材は花崗岩で、端部に近い位置に1つの軸摺穴が存在する。谷部を遮蔽する南北の土壘は、城門推定箇所を挟みL字形に配置される。両土壘は、北側で高さ4.0m、奥行15.0m、南側で高さ4.0m以上、奥行6.7m以上を測り、土壘裾部に石列を置く内托構造で、その築造には土壘前面の約1.8mの間隔で並ぶ柱痕跡の存在から版築工法が採用されたことが明らかとなっている。また、土壘裾部には、基底部に石をバラス状に敷き込んだ土壘を補強する補強盛土を確認した。

堀切門跡は城域の南外郭線の中央付近、東西に伸びる舌状丘陵から南東方向に開口する谷部に位置する。地山が阿蘇溶結凝灰岩で形成されているため谷の両側壁には凝灰岩の露頭が頻繁に認められる。標高は約122mである。門礎石は、長軸約3.55m、短軸約1.84m、厚さ約0.2~0.5mを測り、石材は花崗岩である。礎石の長軸両端部近くにそれぞれ軸摺穴が存在し、両軸摺穴の心々距離は約2.8mを測る。礎石の長軸両縁には門の支柱を当てる円弧状の切り込みも存在する。凝灰岩の崖地西側を掘り切って、路面を粘土で成形し、両側あるいは片側に側溝を設けた通路を通している。その通路の傾斜が比較的緩やかになる変換点に、門の支柱と考えられる1辺0.82m

の方形を呈する柱穴 1 基を検出した。周辺は門礎石を置くのに十分な広さがあることから、ここに堀切門が存在したものと考えられる。また、柱穴の掘り込み面と通路下方の道路面との比高差が約 1.2m であることから、懸門式の門であった可能性がある。通路の南東斜面には、中位にテラスを設けた 2 段構造の土壘が存在する。高さ約 12.8m で、中段のテラス部分までは盛土により構築され、テラスより上位は阿蘇溶結凝灰岩の岩盤を削り出すことにより構築されたものと推定される。

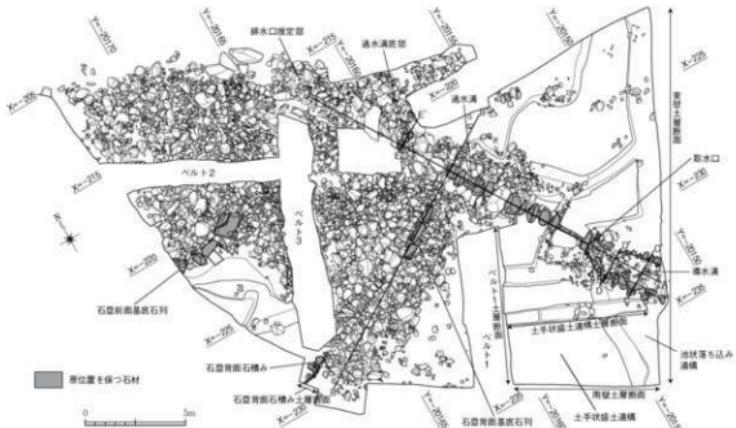
第5図 池ノ尾門跡調査区平面図

池ノ尾門跡は城域の南西隅近く、標高約 90m と城域の中でも最も低い位置にある。西側土壘線と南側土壘線の尾根に挟まれた狭隘な谷部に位置し、城門の城内側は盆地状の地形を呈し、周辺の谷水が集積する。北を通る市道部分に門が存在したものと推定される。門礎石は、長軸約 1.45m、短軸約 1.11m、厚さ約 0.58m を測り、石材は花崗岩である。端部近くに軸摺穴が存在する。谷部を遮蔽する石壘は、城門推定箇所から南西に向かって延びて約 12m 延び、石壘背面の南西側に 4 ~ 6 段分の石積みを残すのみで、後世の開削あるいは自然崩落によりそのほとんどは崩壊した状況であった。石壘前面の南西端、石壘背面の中央部においてそれぞれ石壘の基底石列が残存するが、石壘の幅は約 9.6m で、平面形状は石壘前面及び背面の南西側がやや西側に緩やかにカーブを描き、城内側にやや膨らむ形狀となる。石壘の東寄りに、石壘にはほぼ直交する形で暗渠状の通水溝が存在し、全長約 16.0m の規模が推定される。石壘背面から約 7.8m 南東側の地点には取水口があり、その取水口部前面に南東方向から延びてくる導水溝も確認されている。断面逆台形を呈する溝で、側壁を 1 ~ 3 段程度の石積みとし、蓋石は置かず開渠とする。導水溝の南西側には深さ約 80cm の池状落ち込み遺構、その西側に版築状を呈する土手状盛土遺構が存在する。また、石壘の前面から約 20m 北西に離れた地点に残存高 2.4m の盛土状遺構が存在する。西側山腹の斜面に依拠する内托式の構造で、基底部に礫・石を敷き詰め、その上に盛土する構造となる。

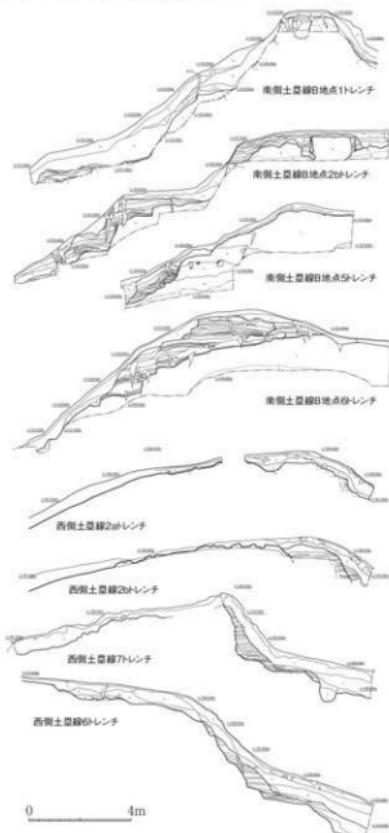
第6図 土壘線土層断面

鞠智城跡の真の城域となる内城地区は、総延長3.5km、標高90～171mの外郭線で囲繞されている。そのうち、南縁と西縁に土壘的景観を色濃く残す箇所があり、それぞれ「南側土壘線」、「西側土壘線」と呼称している。

南側土壘線は、南外郭線中央に位置する堀切門跡から西方向に延びる標高120～130mの丘陵頂部に位置し、総延長500mを測る。丘陵の南側斜面は裾部との比高差20～30mにも及ぶ阿蘇溶結凝灰岩の切り立った崖面を形成し、南方向に5カ所、北方向に2カ所の支脈が延び、南北に凹凸のある襞状の線形を呈することから、一部「屏風岩ライン」と呼ばれる。それら支脈の基点に狭小な平坦部が存在し、東端となるA地点、西端となるB地点からそれぞれ土壘跡を検出した。

これら土壘線における土壘の規格は、南側土壘線西端部の南面する土壘が残存高5.0～8.0mと比較的高く、上段を削りだし、下段を盛土で整形した中位にテラス部を設ける2段構造であるのに対して、西側土壘線北端部の土壘は高さ約3.6m、奥行6.0m程度の盛土のみで整形した段を有しない構造となる。南側土壘線西端部の南面する土壘においては、さらに頂部を盛土する構造が確認できた。また、土壘の裾部には土留めのための石列を配する。土壘の構築にあたっては、西側土壘線北端部における土壘前面の柱穴列の存在から版築工法を採用したものと考えられ、立地する基盤面の差異により構築手法を探査し、材料の採取においても、地山

西側土壘線は、長者原地区の西端、長者山（標高155m）から北方向に延びる標高150～171mの丘陵頂部に位置し、総延長500mを測る。灰塚、涼みヶ御所、佐官どんといった頂が連なる起伏に富んだ地形で、全体的には南から北へ徐々に高まり、その北端となる佐官どんに標高171mの城内最高点が存在する。丘陵の西側斜面は支脈部分を除き、急峻な崖面が形成され、東側斜面も凹凸の激しい複雑な地形を呈する。北端となる佐官どんにおいて土壘跡が検出できた。

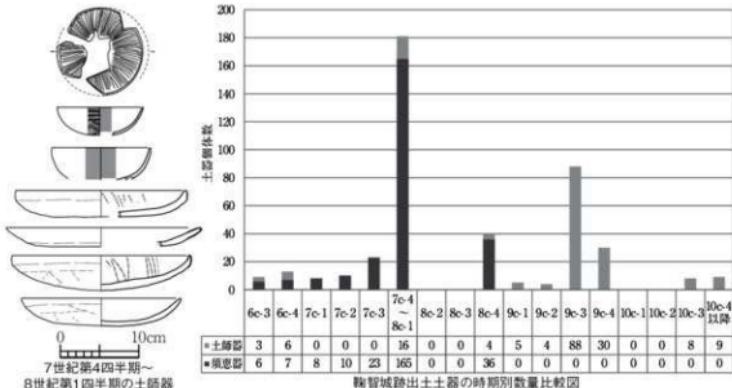
第7図 鞠智城跡土器の特徴

鞠智城跡からは多量の須恵器、土師器が出土している。これを時期的変遷、出土量に基づき検討を行うといいくつかの画期が認められる。

まず、7世紀第4四半期から8世紀第1四半期が最初の画期で、土器の量が最も多くなる段階である。土器は基本的に須恵器のみだが、貯水池跡からは畿内からの搬入や畿内産土師器の模倣、あるいは畿内に近い地域からの搬入などが想定できる土師器の一群も出土している。須恵器は、一部には福岡県大野城市一帯の牛頭窯跡群の須恵器に近似するものや、熊本県宇城市周辺の宇城窯跡群の須恵器に近似するものも認められ、様々な生産地のものが供給されている状況がうかがえた。この段階は繕治期（698年）にあたり、土器のこの状況を見ると、多くの人々が様々な場所から鞠智城にやってきて駐留していた時期だったと考えられる。

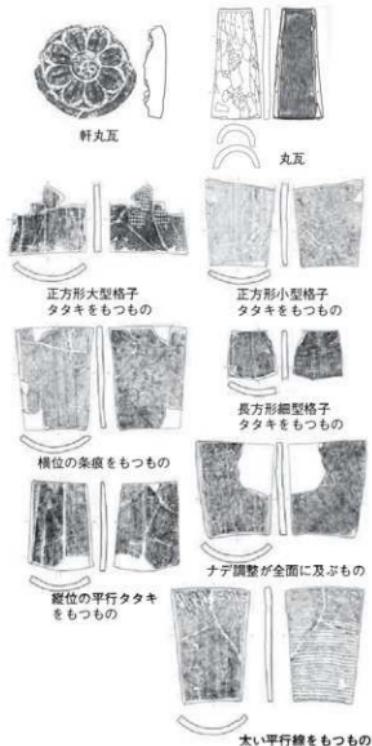
第8図 鞠智城跡の瓦

鞠智城跡出土の瓦は、これまでの調査で、軒丸瓦、丸瓦、平瓦が出土しており、このほか、平瓦を半裁した熨斗瓦の可能性がある瓦片も存在する。数量的には、大・小の瓦片を含めて総点数約10,900点にのぼり、丸瓦・平瓦については、分類不能な破片を除くと、平瓦が約7,800点と70%以上を占める。軒丸瓦は、瓦当片を含めて、18点が出土している。

軒丸瓦は、すべて瓦当表面に単弁八葉蓮華文を施すものである。瓦当と丸瓦の接合は、瓦当周縁の上半部に半裁した丸瓦を被せ、瓦當の前後に粘土を充填して接着する特異な技法が用いられている。通常の「瓦当嵌め込み技法」とは異なる特殊なものである。また、瓦当様式について、小田富士雄氏は「高句麗百済系軒丸瓦」と位置づけている。

丸瓦は、無段式（行基式）のものがほとんどで、有段式（玉縁式）のものが1例のみ認められる。無段式の丸瓦は、一本模骨を使用した粘土板作りで製作されたものと判断できる。また、平面形状から簡状に近い平面形状を有するもの（丸瓦A類）、「ハ」字形の平面形状を有するもの（丸瓦B類）に分類が可能である。

平瓦は、粘土板桶巻き作りのもの（I類）と一枚作りの可能性のあるもの（II類）とに大別できる。大部分が前者で、一部、長者山においてのみ後者の瓦が認められる。さらに調整技法により細分できる。I類の瓦は、正方形大型格子タタキ（a）、正方形小型格子タタキ（b）、長方形格子タタキ（c）、平行タタキ（d）、横位の条痕をもつもの（e）、ナデ調整が全面に及ぶもの（f）、幅広の平行線を施すもの（g）、細い平行線を施すもの（h）に分類できる。II類の瓦は、縄目（a）、正方形小型格子（b）、細格子（c）に分類できる。

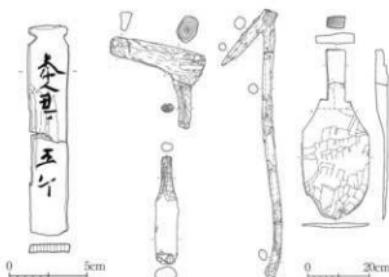
第9図 鞠智城跡出土の木製品

木製品は、すべて貯水池跡28トレンチ⑪層からの出土である。この層は7世紀第3四半期から8世紀第4四半期の土器を含むので、木製品もこの間の時期のものと考えられる。

出土した木製品は、木簡、木簡状木製品、柄、横柾、曲柄平歛、建築材、杭、木錘、男性器形木製品である。その用途から、大きく木簡、工具類、建築材、祭祀具に分けることができる。

木簡には、墨書による文字が残っており、「秦人忍□五斗」と訛読された。木簡の裏面はわずかに刃物を入れて割ったままであり面調整が施されていない。上部の左右から切り込みを入れた形状と「人名+（米）五斗」の記載様式から、荷札と判断できる。

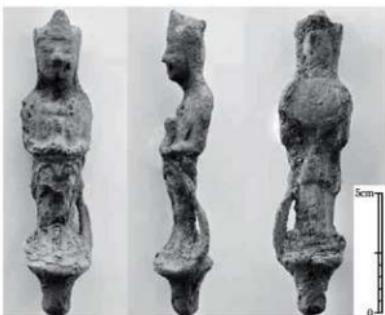
第10図 銅造菩薩立像

銅造菩薩立像は、貯水池跡池尻部で出土した。仏像は、頭を西にする仰向けの状態で検出された。

銅造菩薩立像は、全高12.7cm（像高9.7cm）、最大幅3.0cmと小型で、下部に太めの柄を造り出すことを特徴とする。土中に含まれる鉄分が付着し黄褐色の皮膜に覆われた状態であったため細部形状までの把握にはいたっていないが、やや丸みを帯びた顔立ち、頭部に戴く三面宝冠、肩まで垂らした垂髪、両肩から足下まで垂下する天衣（右の天衣は一部欠損）などがよく表現されている。へその前で持物を捧げ持ち、やや腹部を突き出した姿態は、横からみると優雅なS字曲線を描く。

こうした特徴から、銅造菩薩立像は7世紀後半に百済で製作されたものである可能性が高い。百済の亡命貴族が鞠智城に持ち込んだものと考えられる。

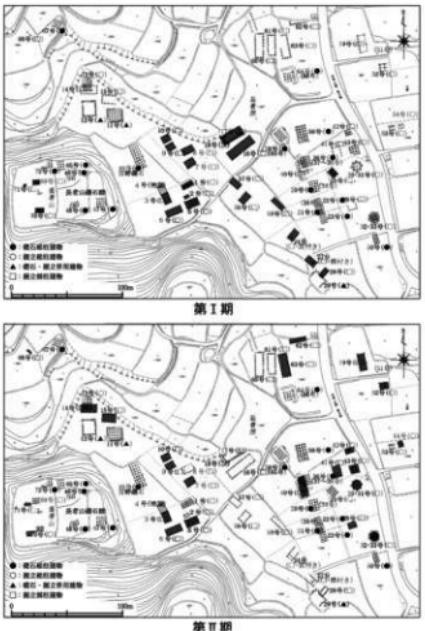
第11図 鞠智城跡建物の変遷（1）

7世紀後半から10世紀中葉までの各遺構の時期的変遷から5期におよぶ時期区分（鞠智城I～V期）を設定した。

堀切・深迫・池ノ尾の各城門や南側・西側土塁線を含む外郭線が急速に築造される。長者原地区の長者山山頂部から長者山東側裾部一帯、長者原地区中央部高台にかけて掘立柱建物群が構築され、城域北側の谷部には地山整形を伴う貯水池が造成される。年代的には7世紀の第3四半期から第4四半期までに比定される。城としての主たる施設が整備され

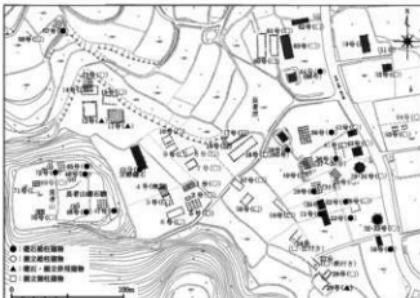
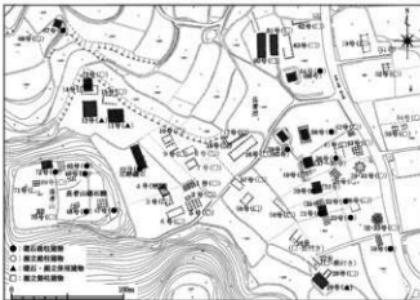
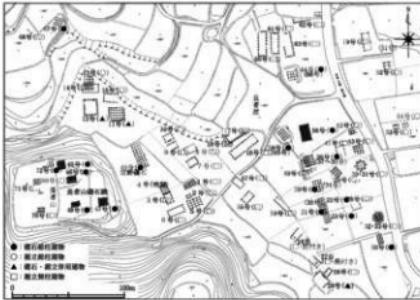
第12図 鞠智城跡建物の変遷（2）

鞠智城Ⅲ期の建物を踏襲しながらも、長者原地区東側一帯において総柱の掘立柱建物が小型礎石を使用した礎石建物に建て替えられるなど、礎石建物が城内ではじめて出現する。年代的には8世紀第1四半期後半から8世紀第3四半期に比定される。礎石建物への構造的变化は、建物の耐用年数を長くする措置と考えられ、長期にわたる城の存続を意図したものと思われる。土器の出土量が皆無に等しいことが特徴として挙げられ、維持管理に必要な最低限の人員を配置するなど、人員等の配置に変化が生じた可能性も想定される。

長者原地区東側一帯において、鞠智城Ⅲ期の小型礎石を使用した礎石建物が大型礎石を使用した礎石建物に建て替えられる。礎石建物の大型化が図られ、側柱を掘立柱とする特殊な礎石建物も出現する（第Ⅳ期の建物群）。「コ」字形配置の建物群や八角形建物が消失するなど、建物の構成に大きな変化が生じており、貯水池でも貯木場跡や木組造構を含む池の南側半分が放棄され埋没が始まる。池ノ尾門では石墨の崩壊が発生し、通水溝が土砂で埋没する。年代的には8世紀第4四半期から9世紀第3四半期までに比定される。礎石建物の多くに火災痕跡が認められ、「文徳実録」天安2（858）年の不動倉11棟の焼失との

礎石建物の焼失など、城の機能が著しく低下するものの、新たに5間6間の大型礎石建物などが構築される。貯水池の北側半分も機能している。年代的には、上限は9世紀第4四半期に比定され、下限となる廃城時期については、貯水池が完全に機能を停止する10世紀第3四半期と推定される。

以上が鞠智城の変遷であるが、城機能の変化をみた場合、Ⅲ期とⅣ期の間に大きな画期が認められる。鞠智城Ⅰ期からⅢ期までの変化は、基本的には軍事施設としての機能が主体で、城門・土塁などの施設が早急に整備され（鞠智城Ⅰ期）、各中枢施設が出現するなど城内の施設が整い（鞠智城Ⅱ期）、その施設配置を踏襲する形で倉庫が掘立柱建物から礎石建物に置換するなど、城の長期的な存続が意図される（鞠智城Ⅲ期）。一方、中枢施設の消失、礎石建物の大型化、貯水池機能の縮小といった変化は、城の管理運営主体に変化が生じるとともに、礎石建物の大型化に見られるように、食糧の備蓄施設

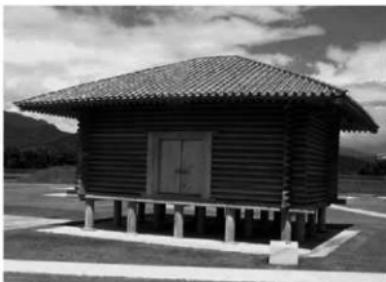
20号復元建物（米倉）

20号復元建物は、梁行24.00尺（7.104m）、桁行32.00尺（9.472m）、屋根高29.32尺（8.677m）の規模を有する礎石を土台とする総柱建物で、高床式の校倉造の米倉として平成9（1997）年度に復元した。

屋根は瓦葺きの寄棟造で、4寸5分の勾配となる。平瓦と丸瓦のみを使用する行基式の本瓦葺で、軒瓦は使用していない。棟、隅棟及び瓦の交叉部には漆喰を塗る。軒高は20.48尺（6.060m）を測る。天井を設けており、床は高床板張とした。壁は、校木を積み上げて構成しており、建物の平側中央に扉口枠（方立柱）を設ける。野地板、天井、床板、校木にはすべて梅材を使用し、チョウナ、ヤリガシナ風の仕上げを施している。扉は内開きの2枚板戸で、ヒバ材を使用している。木製門を設け、和釘を使用している。

東柱は礎石の規模から直径40cmの円柱とし、東柱上梁行方向のみ頭貫で結び、そのうえに台輪・鼠返しを据える。床高5.60尺（1.660m）とした。山砂により遺構保護盛土30cmを施した上で、礎石には遺構の礎石類似石材を使用し、東柱との接合部の見え隠れ部分にステンレス通しボルト・ダボ・ナットを使用した。

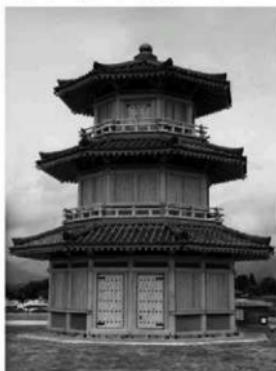
32号復元建物（八角形鼓樓）

32号復元建物は、平面八角形を呈する三層構造の鼓樓として平成11（1999）年度に復元した。基礎工事の関係で、復元位置は北側にずらして建設している。建物規模は、基礎建物高15.8m、延床面積128m²を測る。建物頂部に宝珠を配し、屋根は瓦葺となる。行基式の本瓦葺で、総重量76トンの瓦を使用する。使用する瓦の種類は、軒丸瓦、丸瓦、平瓦、熨斗瓦、鬼瓦で、軒丸瓦については、軒先すべてに葺き、熨斗瓦は3～5枚を重ねたものとした。また鬼瓦については無紋としている。

心柱は、三層目までの通し柱で、三層目の隅木を心柱に差し込みとめるのみである。心柱を中心初層は3重、二、三層目は2重に柱が巡る。途中、心柱は継いでいる。柱は胴張りを入れており、初層及び二、三層外部はヤリガンナ風、その他は、台鉢仕上げとしている。木材は、ヒノキ材を使用している。また、肘木は舌、祇篋を入れたものを用いている。三層目には、4方向内開きの扉を付け、その間に連子窓を配し、連子窓の内側には内戸を設けている。外には高欄を配する。二層目には東西に板戸の窓、高欄、初層には南北に外開きの扉を設けている。初層の扉には八双金具を入れている。

基礎部は、GL-1.000mまでコンクリートべた基礎で施工し、やや基壇状にあげ、地覆石を敷く。地覆石の石材は安山岩を採用している。建物の周囲には、栗石をいたした周溝を配する。基礎下は、建設地に良質な支持層が分布していなかったことから、建物の長期安定を図るために、GL=7.150mまで、混合搅拌固結工法（ソイルセメントコラム）による地盤改良を施している。

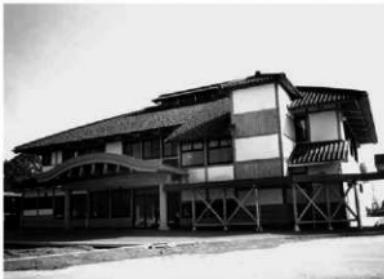
ガイダンス施設

平成11（1999）年度までに復元建物等の整備が進み、歴史公園として形が整いつつあったため、見学者に鞠智城のことを十分に理解してもらうとともに、学校教育や生涯学習に活用できる総合学習施設として、また、調査研究及び史跡管理の拠点施設として平成13（2001）年度にガイダンス施設を設置した。設置箇所は地下遺構に影響がない箇所を選定するとともに、その構造は周辺景観に配慮し木造瓦葺2階建てとした。

ガイダンス施設には1Fに「展示解説室」、「映像解説室」、「収蔵庫」、2Fに「休憩コーナー」、「収蔵庫」、「作業室」、「事務室」を設けている。

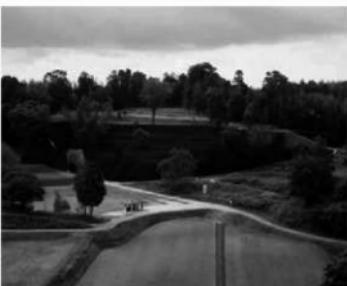
南側土壌地区安全対策緊急整備

南側土壌地区については、斜面が阿蘇溶結凝灰岩であるため雨水による表層崩壊が見られる箇所があった。そのため見学者等の安全確保・斜面保護の目的で斜面の安定工事を実施した。

また、これまで南側土壌地区以外で大雨による斜面崩落が発生した箇所においても、災害復旧工事として斜面安定工を実施した。なお、斜面の安定工については、主に長纖維補強土工法（アンカー併用）で施工するとともに、史跡地内の景観に配慮するため植生基材吹付工も併せて実施した。
