法勝寺八角九重塔に葺かれた瓦

<http://www.kyoto-arc.or.jp>
(財)京都市埋蔵文化財研究所・京都市考古資料館

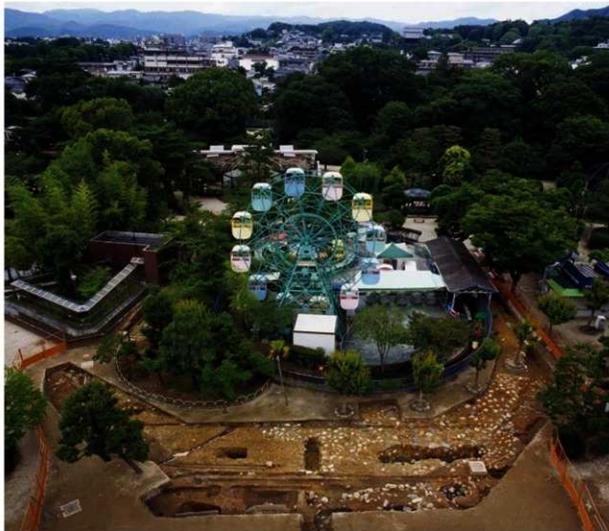
塔跡の全景（南から）

八角九重塔の発見 2010年、京都市動物園内の発掘調査で、法勝寺八角九重塔の地盤改良跡が見つかりました。八角形の地盤改良跡の総面積は推定820㎡で、深さは約1.5mありました。直径50cmから70cmもある巨大な河原石を混ぜた粘土を丁寧に突き固めて構築され、見た人誰もがここに高さ約81mの八角九重塔が建てていたことを疑わない、圧倒的な存在感を放っていました。

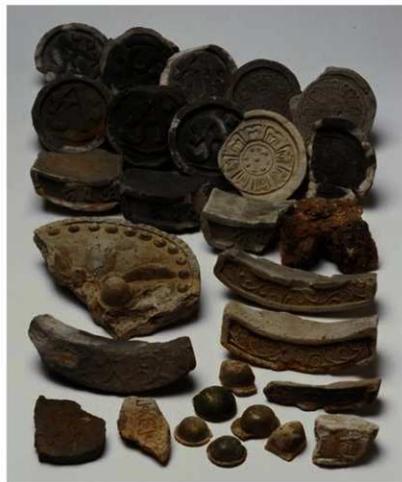
出土した瓦・土製品

創建瓦 今回の出土した瓦の中でも注目されるのが、梵字の「𑖀(アーク)」1字を大きく配置する梵字文軒丸瓦と、「𑖀(カ)・𑖀(バ)・𑖀(ア)・𑖀(ラ)・𑖀(キヤ)」の5文字が配置される梵字文軒平瓦です。この軒丸瓦と軒平瓦は、意匠や胎土、焼成が共通し、セット関係にあるものと考えられます。この両者は出土した軒丸瓦・軒平瓦の中で最も多くの割合をしめることから、創建時に葺かれた軒瓦である可能性が高いと考えられます。

また、梵字文軒平瓦には赤色顔料のベンガラが付着しているものが多く見られました。これは塔を造る際にまず瓦を葺き、その後で軒先の部材に色を塗ったために付着したものと考えられ、このこともこの瓦が創建瓦であることの裏付けとなります。同じ梵字文瓦は他の遺跡からも出土していますが、まとまって出土した数量としては今回の調査が圧倒的に多く、また法勝寺金堂跡の調査でも出土して

より焼失してしまいました。建保元年(1213)には再建された塔が完成します。この再建された塔に葺かれたと考えられる瓦も多数出土しています。そのうちの一つが、中心に「九」という字が記された蓮華文軒丸瓦です。まさしく九重塔の「九」をあらわしたものであり、これもまた八角九重塔に相応しい瓦と言えるでしょう。
