天龍寺旧境内の堀

<http://www.kyoto-arc.or.jp>
(財) 京都市埋蔵文化財研究所・京都市考古資料館

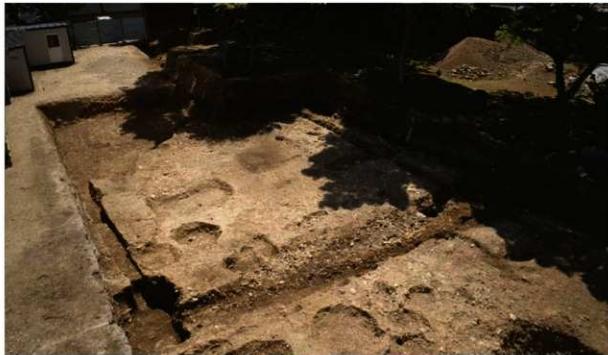
戦国時代の堀（北西から）

室町時代の幅2.7m・深さ1.3mの南北方向の堀を発見しました。堀は石組で底部にも石を敷く構造で、断面の形は逆台形で、多量の焼土や焼け瓦で埋め戻されていました。

堀には3期の変遷があり、東肩の位置を同じくして段階的に規模を縮小していくことが判明しました。1期目の堀には水が流れています。南北両方向に延びていくことも確認しており、そ

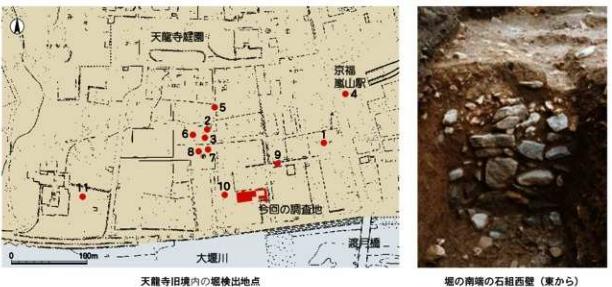
堀の南端の石組西側（東から）
