坂本龍馬の「いろは丸」

- 第4次調査から -

(財)京都市埋蔵文化財研究所・京都市考古資料館

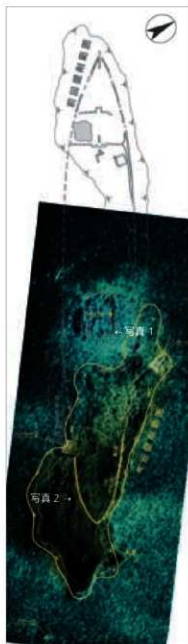
船体検出状況と解釈図(1:300)
マルチビーム音響測深器による画像

次はこれを記録する作業です。視界がほとんどないので、写真による記録も調査員による実測もままなりません。そこで、最新の海洋測量・探査技術に頼ることにしました。マルチビーム音響測深器は音波を利用して海底の状況を図化する機械です。またGPSは人工衛星を利用して位置を確定する機器です。これらを利用して、船体の状況を記録することに成功しました。
