玉名市文化財調査報告 第25集

玉名市干拓関連施設調査報告書

平成 23(2011)年. 3月

玉名市教育委員会

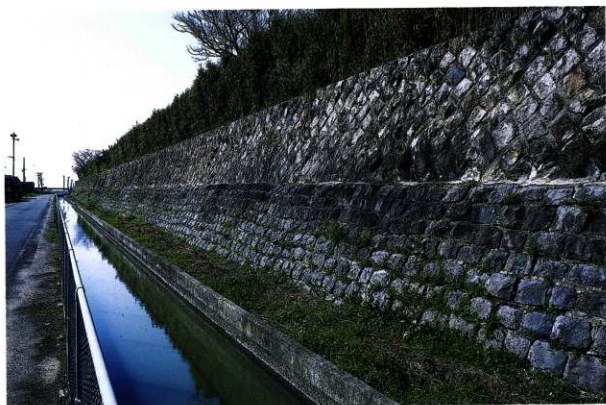
末広開港受堤防（東から）

末広開潮受堤防は、全て石造の堤防であり、平面形状は海側へ向けて弧を描くように築造される。干拓地が開かれた明治28年頃築造され、上下2段築造で上段が谷積、下段が布積であり、西側の100m程は上段とも布積である。水路掘削に伴う調査で、現在の堤防の内側に明治時代の築造当時の堤防が内包されているのが確認された。

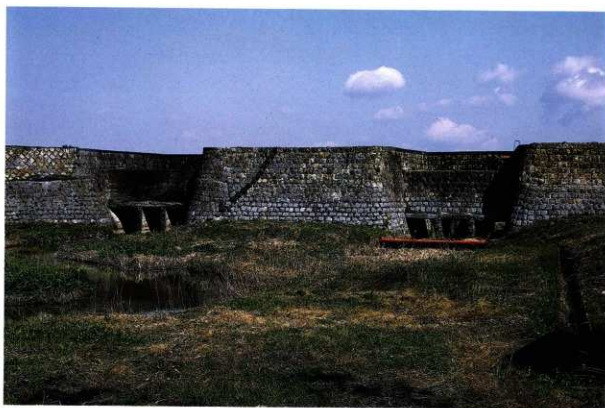
末広開東三枚戸碓門（右）・西三枚戸碓門（左）

末広開と明丑開の接続部分には樋門が設置されており、「六枚戸」と呼ばれる三枚戸樋門2基と、二枚戸樋門1基で排水を行っている。堤防同様明治28年頃築造され、末広開東三枚戸樋門はほぼすべて石造、末広開西三枚戸樋門と二枚戸樋門は一部コンクリート造の石造樋門である。二枚戸樋門の水門部には碑文が残されており、「明治四十一年」と刻まれ築造年が判明する。

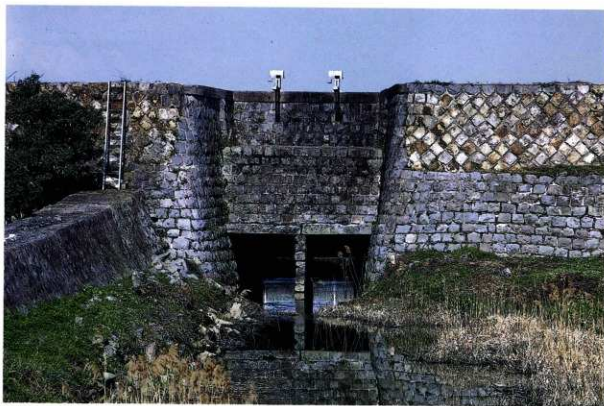
末広開二枚戸碓門（東から）

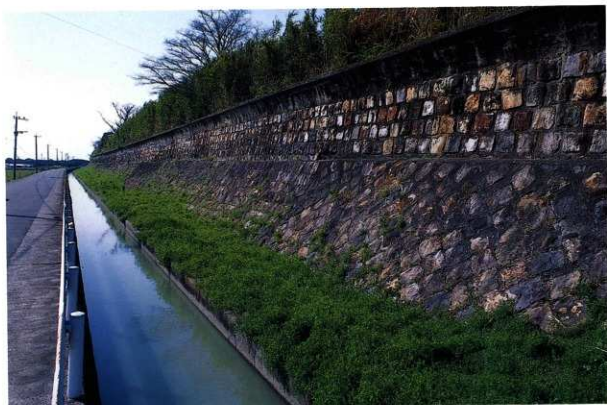
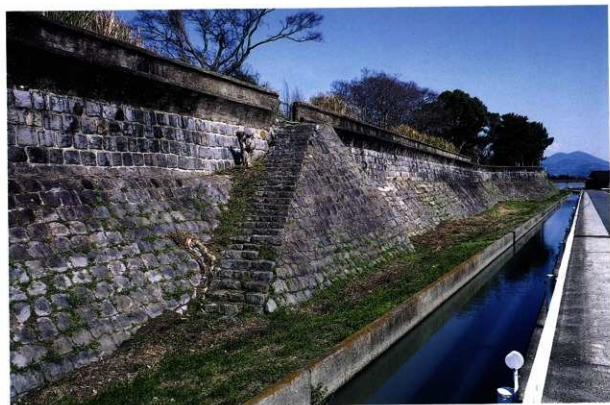
明丑開瀬受堤防（東から）

明丑開瀬受堤防（西から）

波返し部分がコンクリート造の石造堤防であり、平面形状は海側へ向けて弓状に築造される。干拓地が開かれた明治26年頃築造され、末広開潮受堤防と同様上下2段築造であり、石積は谷積と布積で部分的な変化が激しく、潮害後の補修の状況が推察される。

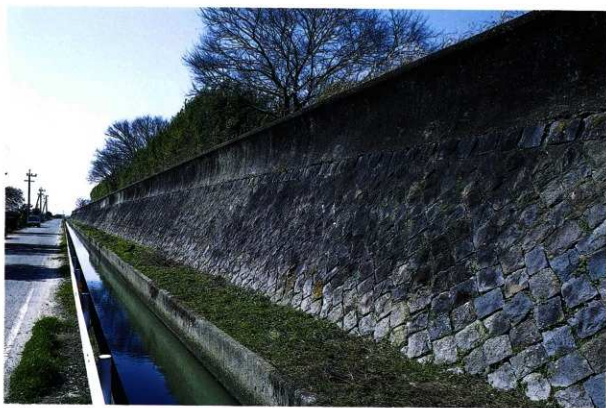
明豊開瀬受堤防（東から）

波返し部分がコンクリート造の石造堤防であり、平面形状は西側で一ヶ所屈折しているがほぼ直線状に築造される。干拓地が開かれた明治26年頃に築造され、末広開と明丑開潮受堤防とは異なり、すべて谷積の1段築造である。現在見える部分は昭和2年の潮害後に改修された部分であり、「昭和貳年熊本県潮害誌」の標準断面図には、内部に改修前の堤防が内包されているのが確認される。

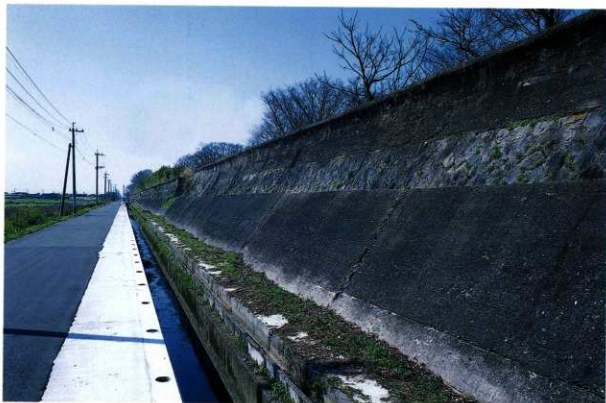
大豊開瀬受堤防（東から）

波返し部分がコンクリート造の石造堤防であり、平面形状は明豊開潮受堤防から連続して直線状に築造される。干拓地が開かれた明治35年頃築造され、構造は明豊開潮受堤防とはほぼ同様であり、昭和2年の潮害による改修後にほとんど一体化した。堤防前面の箱石垣に相当する部分はコンクリートで補強されている。

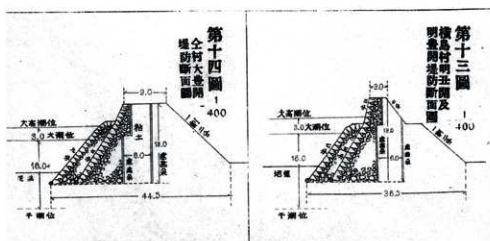
第9圖 大正3年潮害誌記載の堤防図

(第8・9図とも『大正3年潮害誌』より)

大正3年の潮害では、大小4ヶ所の決壊と破損間数1,180間(約2,124m)の損害を受けた。後の復旧においては、堤防高を満潮面から8尺(2.4m)とし、堤防上の幅2間(3.6m)、鋼土(堤防の芯に用いる粘性土)と石垣との間には立半歯を入れて鋼土の幅1間(1.8m)とした。

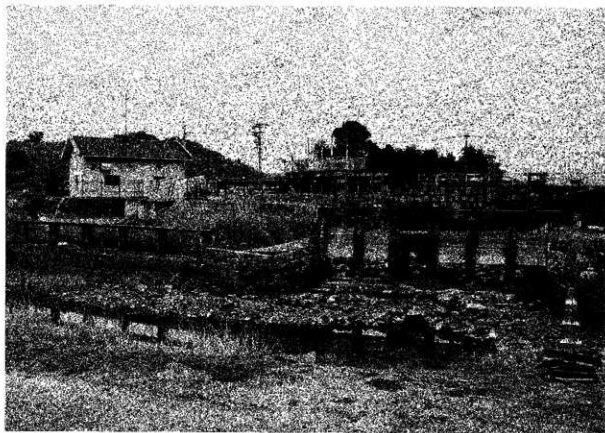
写真6 越堰（左）と六枚井樋（右）六枚井樋の奥は新内井樋

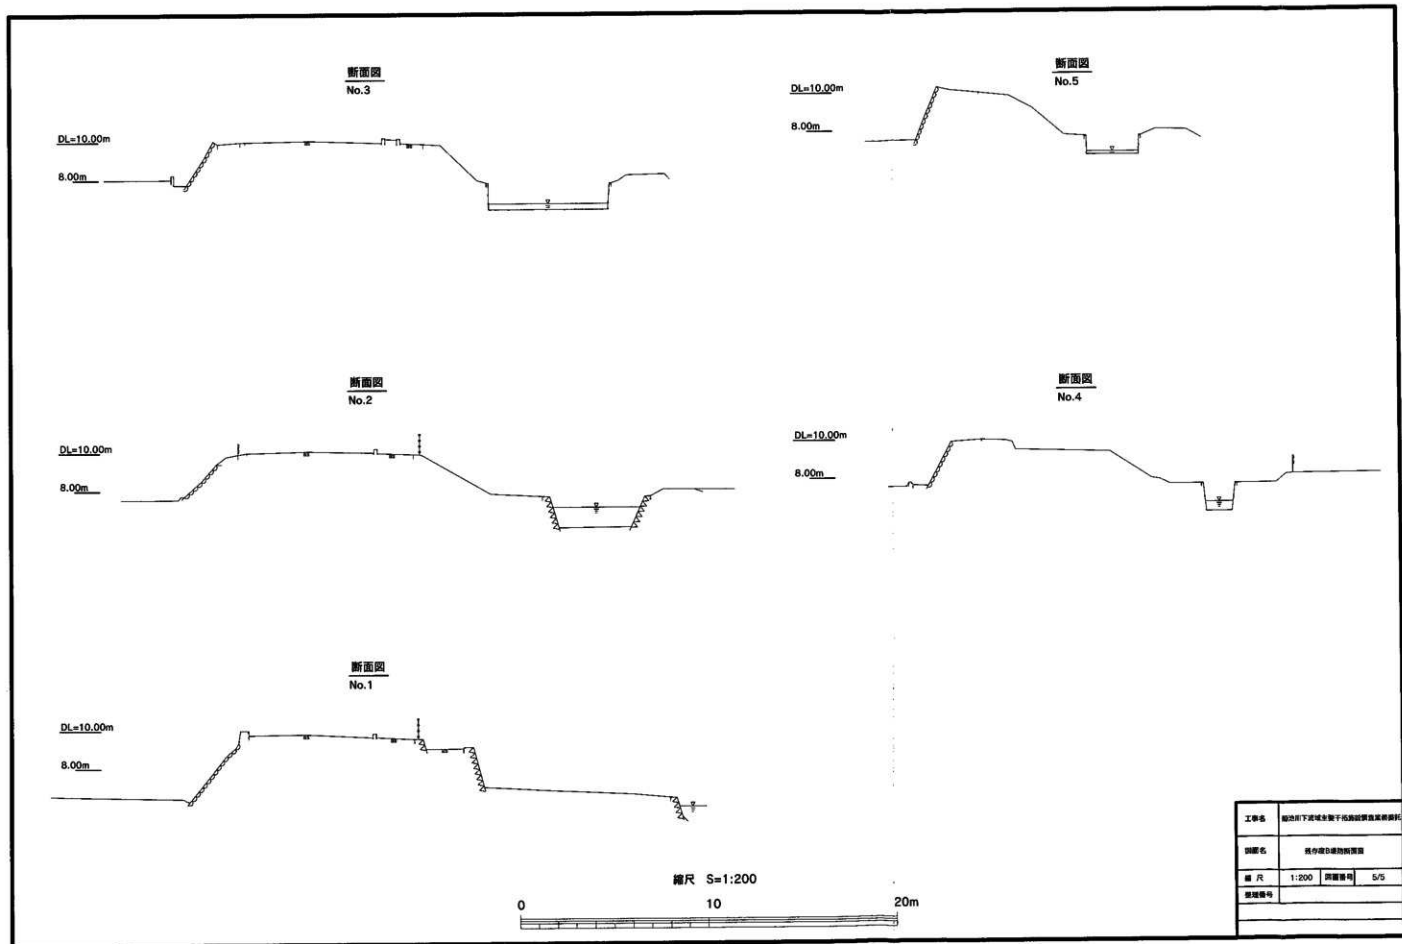
第 21 図 江戸時代潮受堤防断面図

工事名	江戸時代潮受堤防復元事業		
図面名	江戸時代潮受堤防断面図		
縮尺	1:200	図面番号	5/5
図面番号
