## 六勝寺の配置再考 —京都市美術館の調査成果から—

<http://www.kyoto-arc.or.jp>  
(公財) 京都市埋蔵文化財研究所・京都市考古資料館

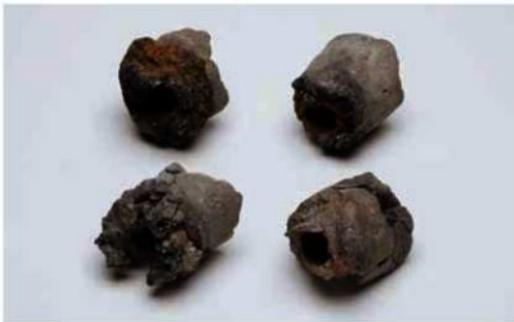
写真2 調査で出土した輪羽口

跡が見つかることが期待されました。調査は、美術館の敷地全域や建物内部の床下も対象とした大規模なものでしたが、結論から言うと、寺院の伽藍と考えられる遺構は見つかりませんでした。見つかったのは、多数の井戸や小規模な建物群、瓦溜め、溝などで、それらの遺構からは、周辺寺院で使われた多種多様な瓦類、多量の土器・木器、砥石や石錠、輪羽口、鉄滓、金属製品、赤色顔料などの遺物が出土しました（写真2）。生活感のある遺構や生産に関わる遺物が多く、排水と区画の機能をもつと考えられる石で護岸された大規模な溝は、11世紀後半から14世紀頃まで修復しながら使われていたこと
