淀城二ノ丸の石垣

<http://www.kyoto-arc.or.jp>
(公財) 京都市埋蔵文化財研究所・京都市考古資料館

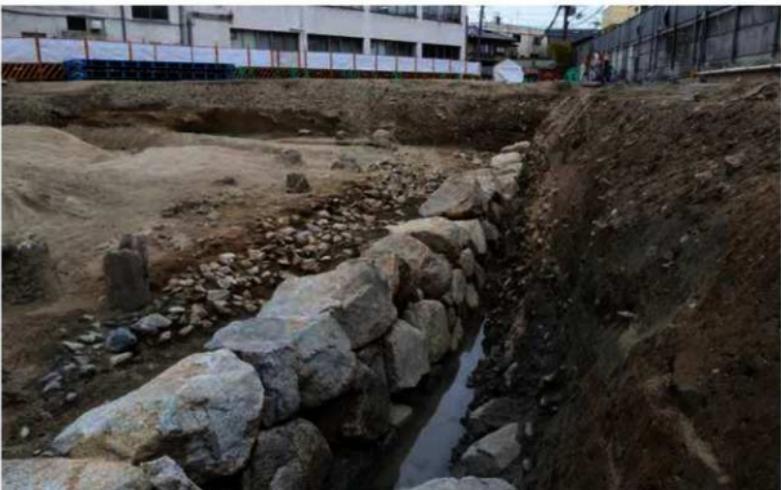
検出した二ノ丸石垣（南東から）

今回の調査で発見した石垣は、南北約 17 m、高さは約 1.4 m、主軸方位は北に対して約 11 度東に振

れています。石垣の高さに関しては、上部が 2 石ほど抜き取られていることや基底部が確認できていないことから全容はわかりませんが、少なくとも 4 m はあったのではないかと考えています。

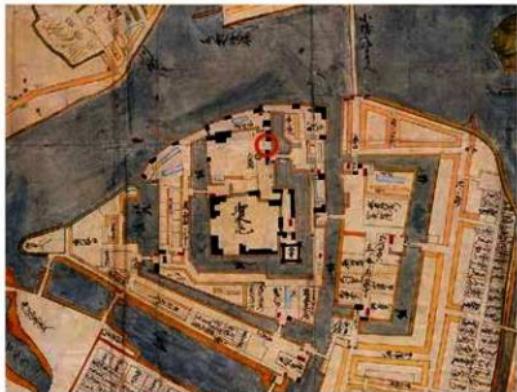
『淀城大絵図』部分 (○が調査地点) 所蔵：京大大学院工学研究科建築専攻

二ノ丸の石垣 これまでの発掘調査の成果や現存する天守台、江戸時代中期に描かれた絵図『淀城大絵図』などを元に淀城の復元が行なわれ、この復元案を参考に 2018 年に二ノ丸の存在が推定される位置で発掘調査を行なったところ、その東限を画する石垣と堀を発見しました。

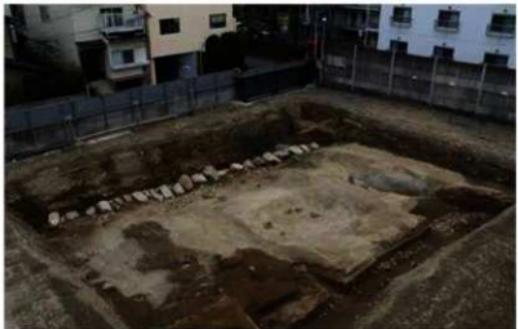
調査区全景（北西から）

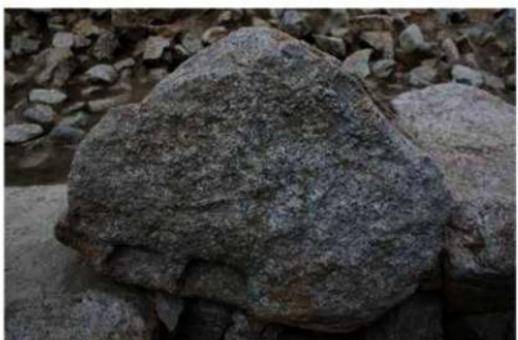
矢穴跡を残す削石（東から）

検出した主な石材 35 石の内、9 石で石材を割るために穿った矢穴跡を確認し、その矢穴跡の形が慶長期前半（17 世紀初頭）の特徴を示していることが分かりました。この時期は伏見城築城の時期と重なります。つまり、淀城二ノ丸の石垣は松平氏による淀城の築城時に新調されたものではなく、『淀古今真佐子』にあるように伏見城の廃城石を転用した可能性が高いと考えられます。また、この石垣には補修や改修を行なった痕跡が認められないことから、築城時からその場所を変えていないといえます。
