# 平安宮

<http://www.kyoto-arc.or.jp>  
 (財) 京都市埋蔵文化財研究所・京都市考古資料館

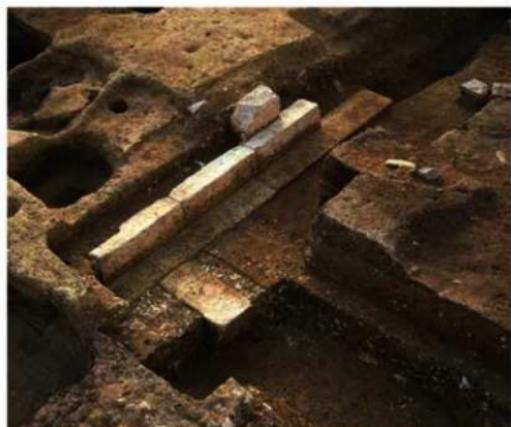
豊楽殿基壇（北東から）

殿基壇の痕跡が確認された。平安宮の発掘調査はまだ緒についたばかりで、実態は部分的にしか把握されていない。それでも、大極殿回廊や豊楽殿基壇さらには内裏内郭回廊の検出など注目すべき成果が挙げられている。今まで平安宮の研究は、宮城図なども含めた文献史料の分析が中心であった。しかし、文献史料だけでは解明できない問題も多く残されている。平安宮造営当初の復元など、これから平安宮研究に対する発掘調査の意義は大きいといえる。（網 伸也）
