# 四円寺

<http://www.kyoto-arc.or.jp>  
 (財) 京都市埋蔵文化財研究所・京都市考古資料館

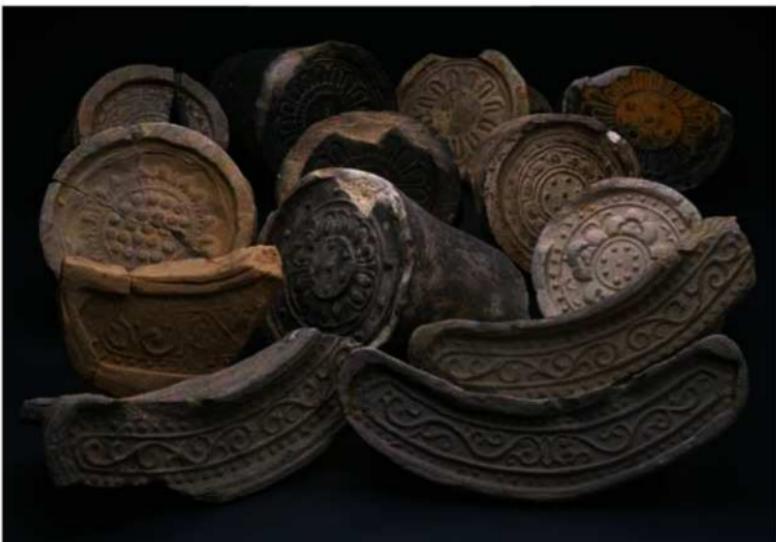
円宗寺跡出土の瓦

は溝、井戸、また建物に葺かれていたと思われる瓦が多量に捨てられた土壤など、いずれも平安時代後期の遺構を多数検出しました。出土した瓦の中には軒平瓦・軒丸瓦が多数みられました。これらの

瓦には大和・播磨・丹波などの地方でつくられたものもあるということがわかり、当寺の造営の進め方を知るうえで重要な資料となりました。

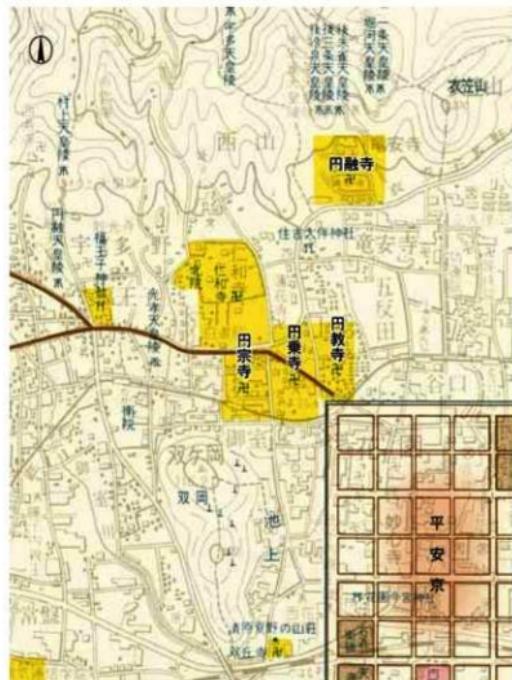
四円寺の推定位置図『京都の歴史』第1巻別添地図1968年による部分加筆
