平安時代の武士の屋敷跡を発見

(財) 京都市埋蔵文化財研究所・京都市考古資料館

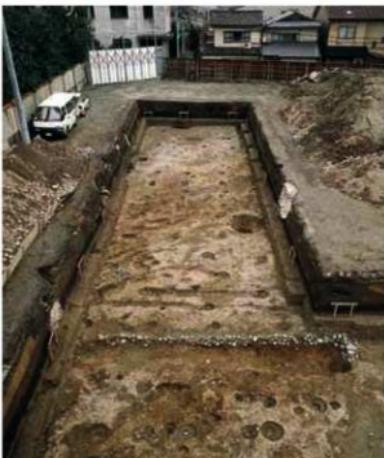
写真1 石を積んだ溝と屋敷跡（北から）

検出した遺構は、屋敷を囲う溝と堀、建物、井戸などで、一辺30m以上ある四角形の屋敷跡の一辺と思われます。屋敷の北側を区画する溝は、屋敷側の斜面に丸味のある河原石を積んで護岸しており、この時代のものとしては手の込んだ珍しい造りです。この溝の

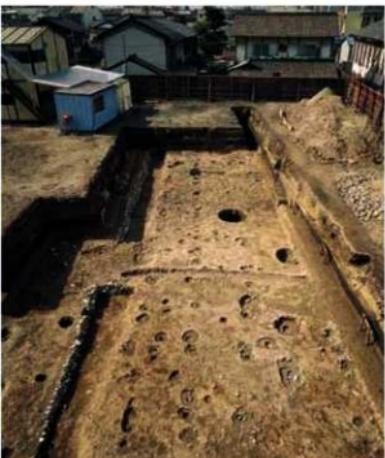
写真2 石を積んだ溝と2列の防御柵（東から）

溝の外側にさらに2列の柱の並びがあります。この柱列はどちらも柱跡が重なりあい、何度も修理されたことを示しています。これを、戦乱の際に設けられ、日常は取り外された防御用の柵跡と考えました。溝と板塀に加えて2列の防御柵からなる構えは、戦国時代の柵や土塁などと比べると、いかにも頼りないものに見えます。しかし、平安時代の柵は騎馬武

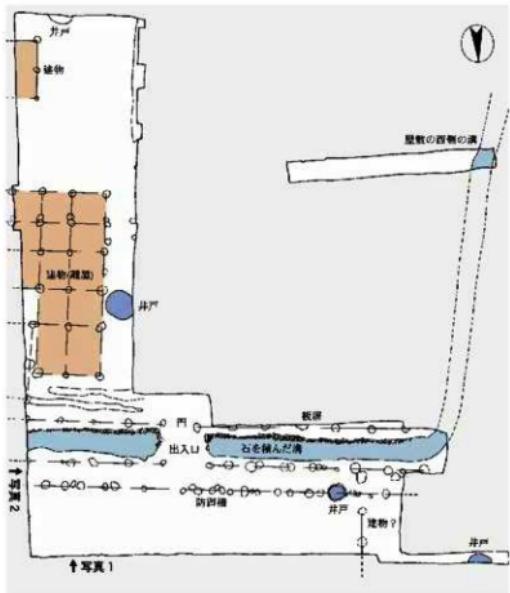
検出遺構の平面図（1：300） 絵巻と比較するため、北を下にしてある。

屋敷の内側には、建物跡1棟と建物跡と思われる柱列を数箇所検出しました。いずれも細い柱を用いた掘立柱建物で、草や板で屋根を葺いた簡素な建物です。これらの建物は、家来の住居や作業小屋
