大原野で奈良時代の建物群を発見

- 大原野松本遺跡 -

(財)京都市埋蔵文化財研究所・京都市考古資料館

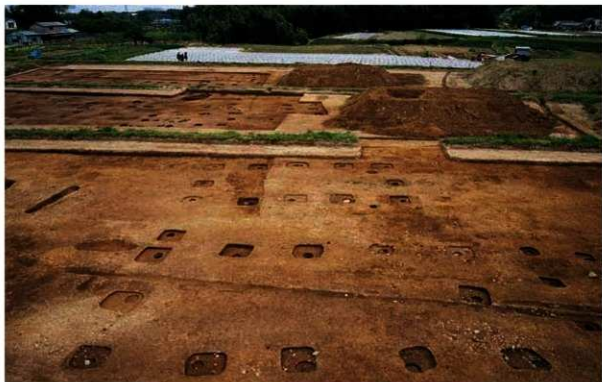
写真1 大原野松本遺跡で発見した掘立柱建物群 手前から建物2・建物1（北から）

調査の結果、掘立柱建物1棟と方形の縦板組井戸1基、溝、土壇などを検出しました。これらの遺構群は、大原野地域の調査では例のない大規模なものです。
