頼通邸高陽院の礎石建物

(財) 京都市埋蔵文化財研究所・京都市考古資料館

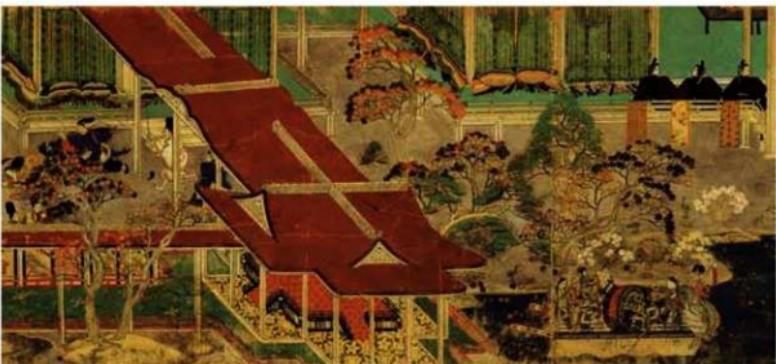
『駒競行幸絵巻』 和泉市久保惣記念美術館蔵

『駒競行幸絵巻』によると、西対の東には渡廊でつながれた寝殿があり、南には中門廊と釣殿がみえます。ここで問題となるのは、寝殿との関係です。今回発見した礎石建物跡の東で、園池北岸の華麗な洲浜を発見しています。寝殿はこの洲浜の北側に推定できますが、検出した建物は園池洲浜のすぐ西で、寝殿の南西に位置することになります。寝殿と渡廊でつながるには一度北に上がって東に曲がらなければならず、今回検出した建物の北側にもう1棟建物があることも想定できそうです。

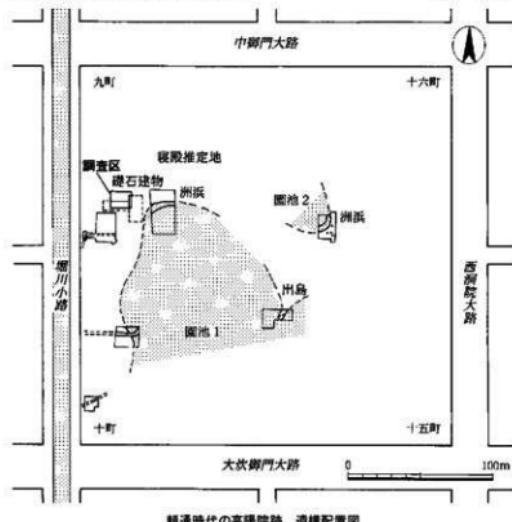
頼通時代の高陽院跡 遺構配置図

過去の発掘調査でも、高陽院は「海龍王の家」にふさわしい広大な園池をもっていたことが判明しています。九町の調査で華麗な洲浜を、十町の調査で園池の西岸汀を、十五町の調査で中島あるいは出島と考えられる遺構を検出しており、池底の標高からこれらが同一の池(園池1)であることが推定できました。また、十六町の調査では園池の東岸洲浜を発見しましたが、先の園池よりも池底は最大で0.8m高く、独立した池(園

池2)であることが判明しました。これらの調査成果から、高陽院は敷地の南西よりに少なくとも1町ほどの規模を持つ広大な園池1があり、北東の独立した園池2から溢水などで南西の園池1に水が流れ落ちていた様子が推定できます。ただ、建物跡は発見できず、一般の「寝殿造」とは異なるという建物配置についてはまったく不明でした。

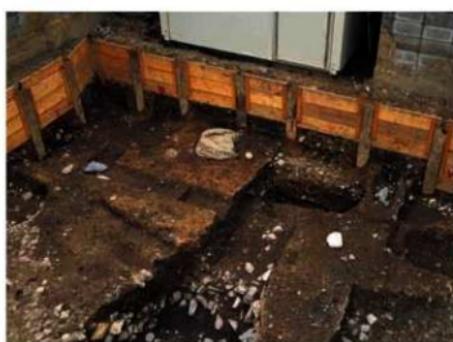
礎石建物跡 写真中央の白い石が和泉砂岩(南西から)

ところが、1997年4月に行なった発掘調査において、初めて建物跡の一郭を発見することができたのです。発見した建物遺構は、頼通時代の建物北西部と東西廊の一部で、特に建物北西隅には礎石と雨落ち溝が残っていました。この礎石は長径0.9mほどの砂岩で、泉南から和歌山の海岸に分布する和泉砂岩という石です。高陽院を

造営する際に海岸から趣のある石を運び込み、礎石として用いたと考えられ、「海龍王の家」と例えられた邸宅の様子をうかがうことができます。建物の性格はわかりませんが、南北棟である可能性が高いこと、西に東西廊があることから、寝殿の西対あるいはそれに準ずる建物と推定できます。

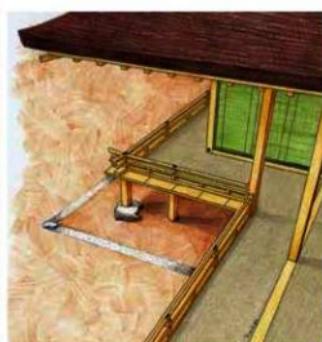
礎石建物と東西廊 復元図
