狩宿茶屋本陣 黒岩家

基礎調査概要報告

狩宿茶屋本陣（黒岩家）復元図

群馬県吾妻郡長野原町教育委員会

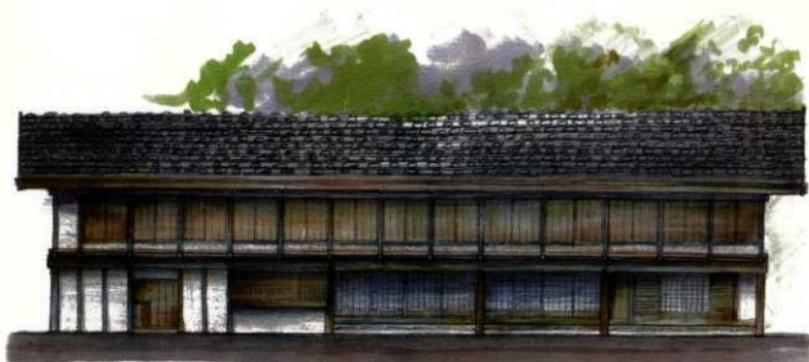
・齊方眼紙の図(図8)を参考に明治期の間取りを復元すると、間口15間、奥行き7.5間である。土間の東端に馬屋、茶の間は吹き抜け、殿居・上段の間・中の間の2階部分も部屋はなく天井裏となっていた。2階は客室4部屋があり、土間の上は板間となっていたと考えられる。階段は2箇所あったと考えられるが、いずれも解体された部分であった。また点線で表現しているが1階北西隅の便所は後補である。

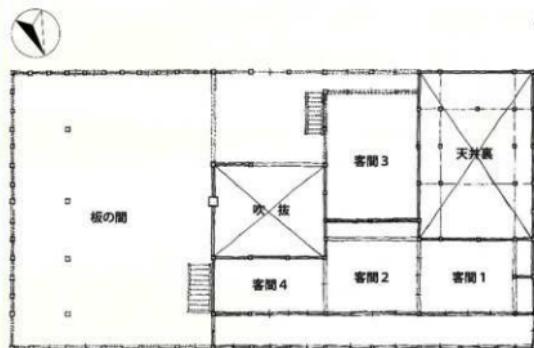
写真12 2階吹抜 柱切断跡

- 創建年代は不明。出梁造り、石置き屋根（現況はトタン葺き）とこの地域の近世以来の建物に特徴的な建築様式を遺している。
- 規模は間口9.6間（17.42m）、奥行き7.4間（13.48m）、床面積は1階171.99m²（52.04坪）、2階134.97m²（40.83坪）、合計306.96m²（92.87坪）。
- 生活様式に対応して改築し、最低3回の大きな変遷が辿れる（図7）。建物東側の土間部分・南東側は解体されている。
- 改築部分の使用釘は洋釘（丸軸）、上段の間と中の間の天井には和釘（角軸）が使用されている。上段の間は床を12cm下げているが、それ以外は手を加えていない。
- 2階は当初から客間を備えていた造りで養蚕のために間仕切りが取り払われたと考えられる。

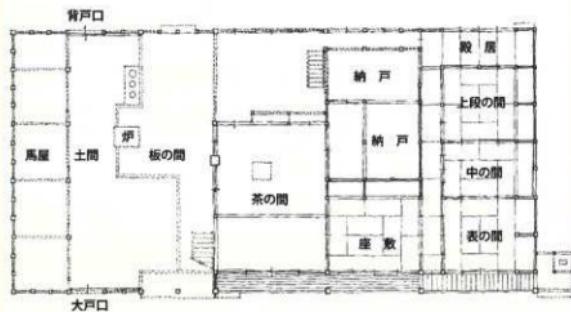
図6 復元1・2階平面図

・建物周囲は建物の東側に通路を挟んで土蔵があった。街道側に東西2箇所に門扉が設置されていた。

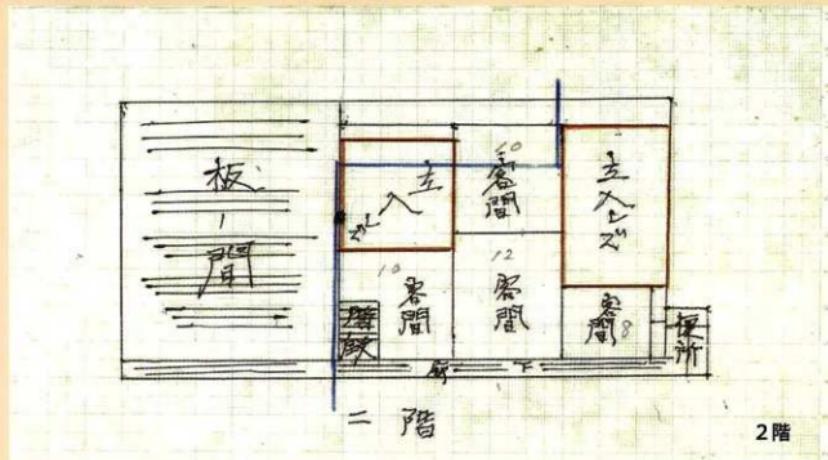
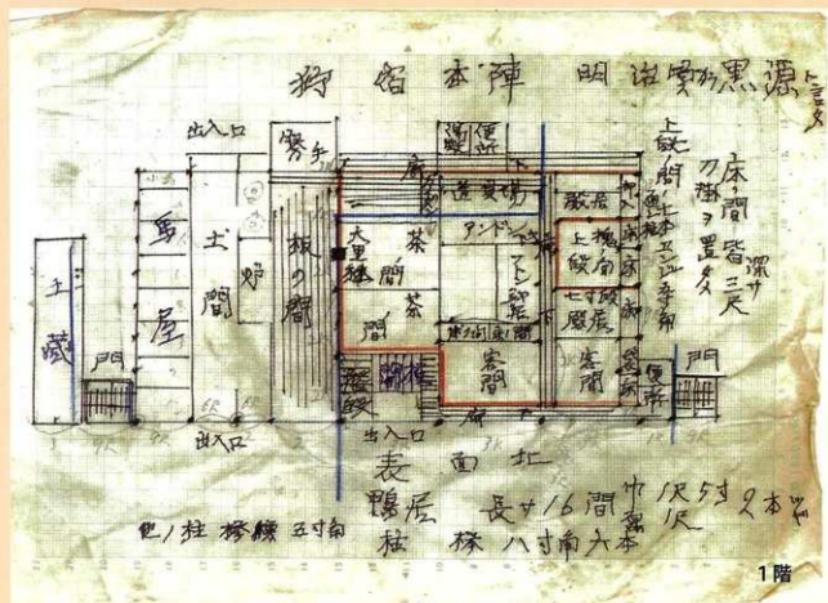
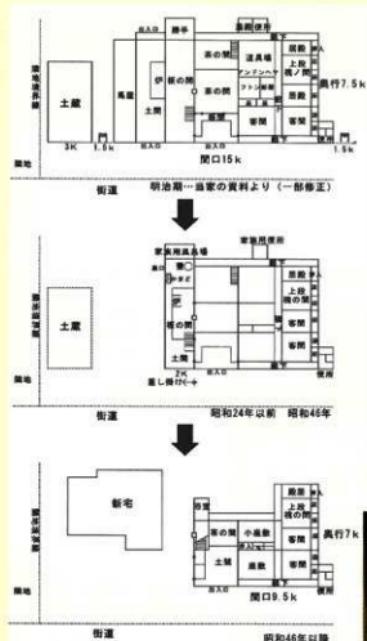
図7 建物変遷図

明治18年

北白川宮親王宿泊のために南側廊下前に湯殿と便所を増築した。この時に建具なども新調した。

時期不明

養蚕のために2階を改造した。

この時は客間の鶴居はそのままであったが、後に上段の間を改造した時に転用した。

昭和24年以前

大黒柱筋から東側を間口2間分残し、馬屋と土間、2階板の間を撤去し、屋根は差し掛けにした。

昭和30年代後半以降

南側の一部を解体撤去した。

昭和46年

新宅建設のために、大黒柱筋から東側を撤去し現在の姿になる。土間にあった階段を現在の位置に移動した。南に風呂場新設する。上段の間の床を下げた。齊治氏が使いやすくしようと近所の人に頼んで工事をした。
