宮崎市文化財調査報告書第63集

高岡麓遺跡（25地点）

高岡小学校建設工事に伴う埋蔵文化財発掘調査報告書

宮崎市教育委員会

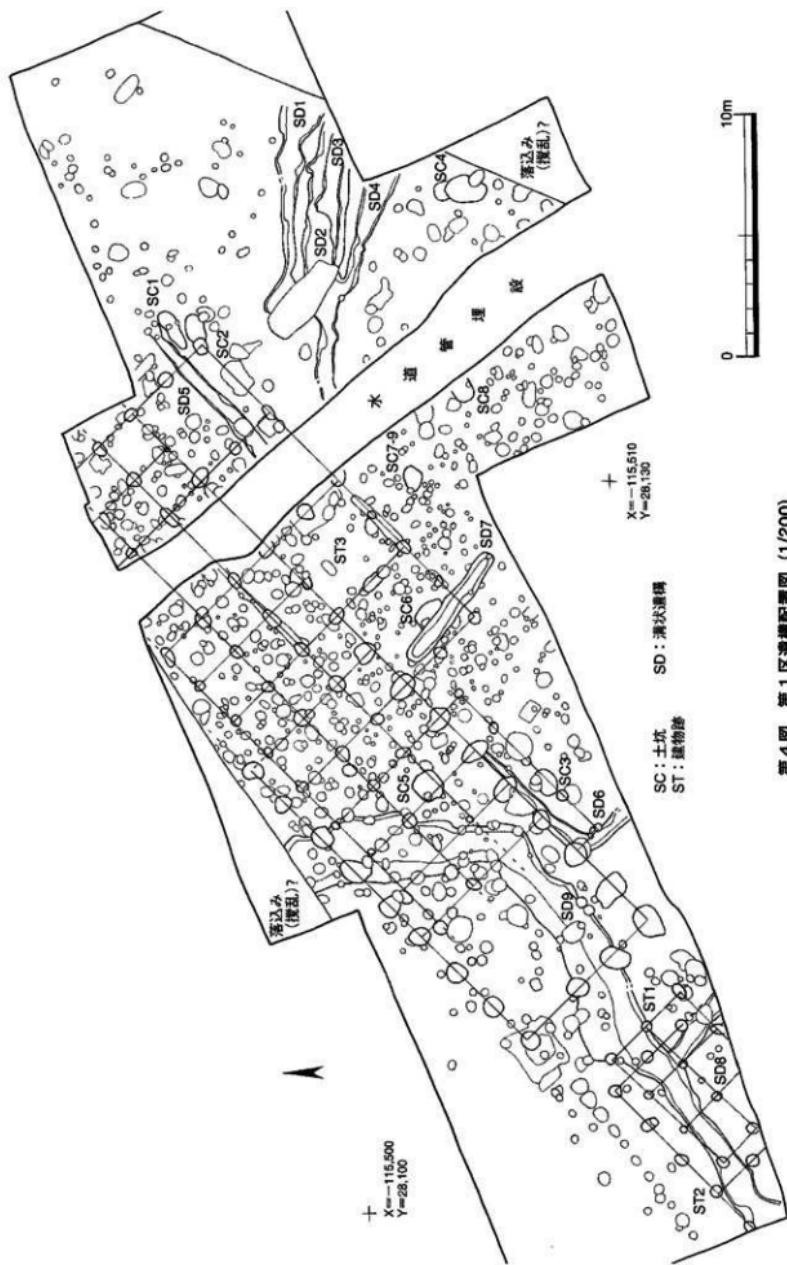
第4図 第1区道路配置図 (1/200)

1区は地頭仮屋跡の存在を想定し、運動場内の北側に調査区を設定した。調査区の東西両側に大規模な溝状？の搅乱坑（戦前以降か）が見られる。調査の結果、溝状遺構9条、土坑9基、建物跡3棟以上を検出した。

1号～4号溝状遺構は、調査区東で検出された。非常に不定型で底面の立ち上がりも部分的に削いところがあり、東西方向に流れる自然流路ではなかろうか。5号溝状遺構は、調査区東で検出され、3号建物の軸に並行している。ただ、調査区西に延びるものではなさそうである。出土遺物からみて近代以前のものと思われる。6号溝は調査区西で検出された。3号建物と軸方向を同じとするが、SP62に削平を受けるところで南東側に垂直に折れる。3号建物のSP63～SP65にも削平される。規模は幅約0.3m、深さ約0.2mである。7号溝は、調査区西で検出され、6号土坑を削平する。底面は平坦で、壁面は全体にしっかりしている。8号溝状遺構は調査区西で検出され、9号溝状遺構に削平される。9号溝状遺構は調査区西の中央部から南側に延び、途中で西に折れる。北端では幅2m～2.5mであったものがだんだん細くなり、西端では1m～1.5mとなる。底面は平坦に近いが、レベルはやや西側が低くなる。遺物は全く出土していない。1号～3号建物を構成する柱穴に削平される。

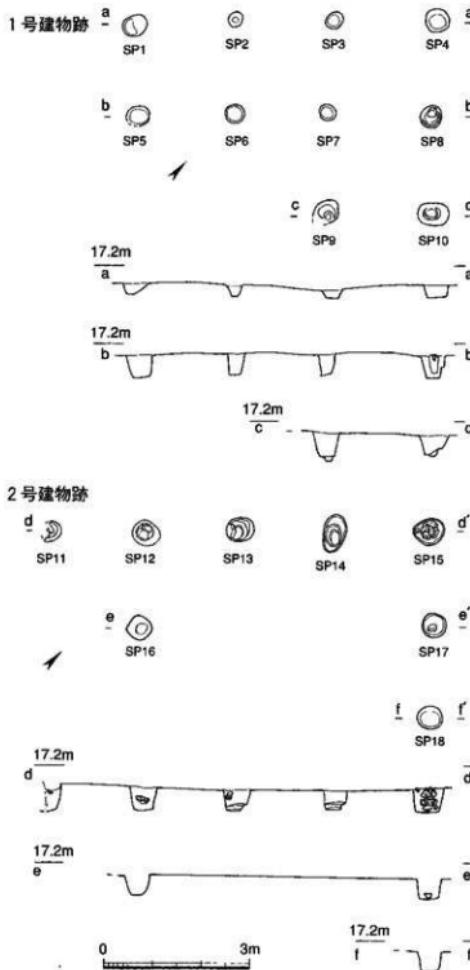
第5図 1・2号建物跡造構実測図 (1/100)

1号建物跡（第5図）調査区西側で検出された。SP1、SP4、SP8が9号溝状遺構を切り、SP7が8号溝状遺構を切る。SP1～SP4を主軸とするならば、その方向は北から東へ44°傾く。規模は2間以上×3間で、調査区域内では総柱の建物となる。柱間寸法はすべて2m前後で収まる。SP8は、長さ約40cmの棒状の礫が袖石状に入るが根石等は検出されなかった。

2号建物跡（第5図）調査区西側の1号建物跡と同じ場所で検出された。SP11、SP17が9号溝状遺構を切り、さらにSP18が8号溝状遺構を切る。SP11～SP15の4間を柱行と推定し、その軸の方向は北から東へ44°傾く。規模は2間×4間で調査区の関係上それ以上の規模になる可能性もある。柱間寸法は約1.6mで柱穴径0.6m前後となる。SP11～SP15はこの建物の北西端柱穴列にあたる。SP12は柱穴底面から0.1m上で20cm大的の礫を中央に据える。SP15は底面に5～15cm大的の礫を数個配しその

上に30cm大の平坦面を持つ礫を置く。さらにその上に20cm大の礫を配して造構検出面と同レベルとする。隣のSP14からは礫の検出は無く対照的である。SP16～SP17の柱穴列は、SP13とSP14に対応する柱穴が検出されなかった。また、SP18列もSP14に対応する柱穴は確認されなかつた。

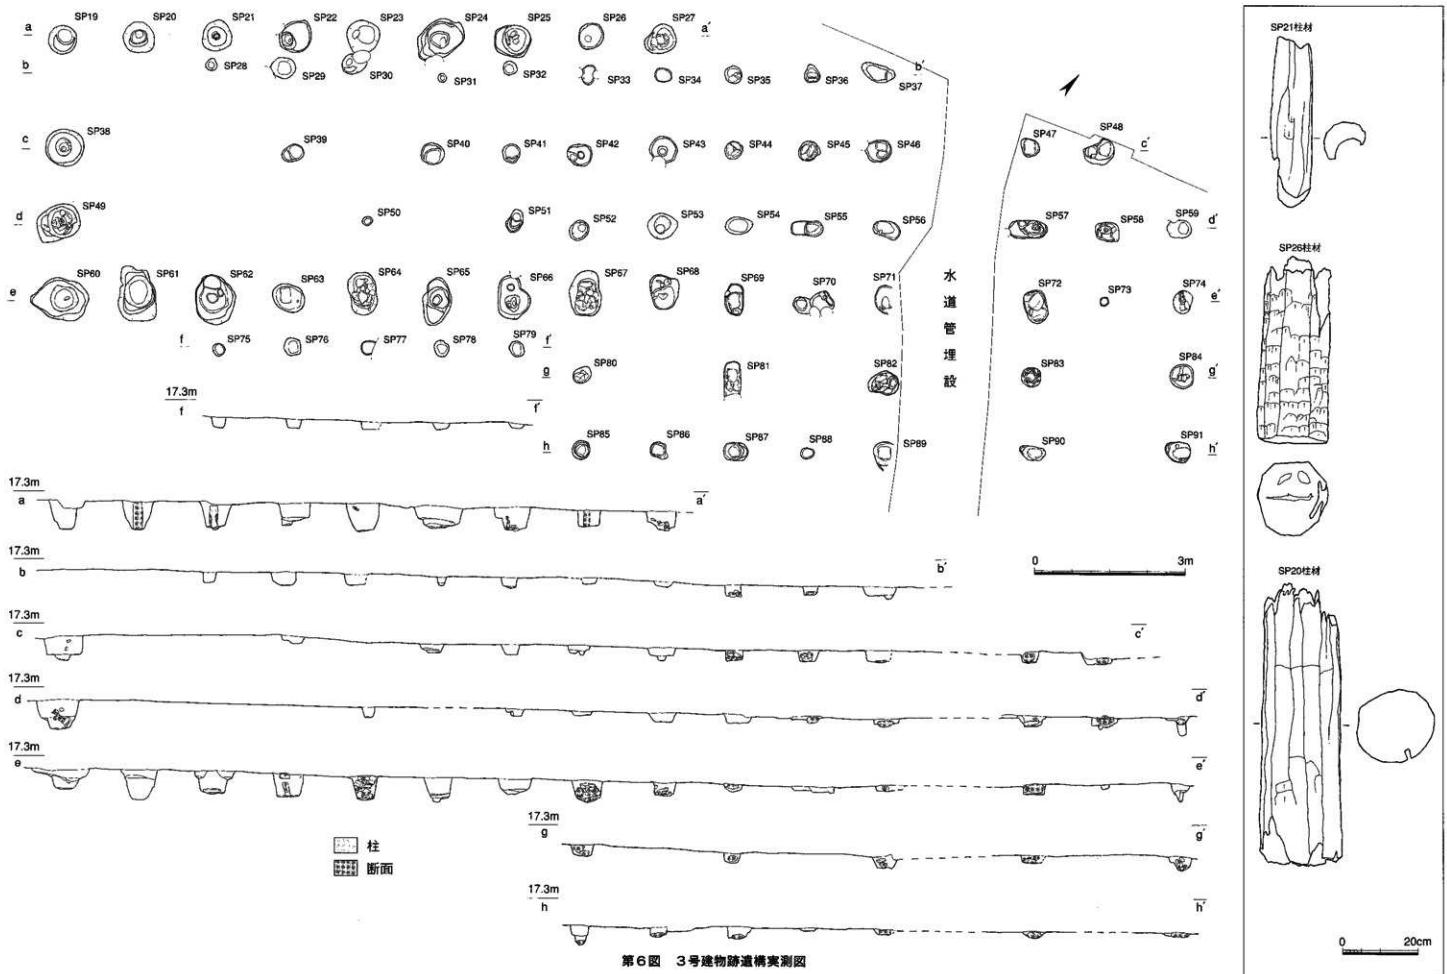
3号建物跡（第6図）調査区の東から西にかけて検出され、1・2号建物跡の北東側に位置する建物である。この建物の主軸は、北から東方向へ約43°傾く。運動場の南側にある街路に並行する。規模は、3間×15間を主体にして南東側に2間×8間分カギ状に掘がる建物である。さらに建物の南東側の一部と北西側で半間の規模で底状に掘がる。この建物の南西端は染行SP19～SP60であり、逆方向の北東側は掘が

る可能性がある。また、南東側に掘がる部分は、それ以上掘がることはない。柱間寸法は2m前後である。また、水道管埋設部分には柱穴がそれぞれ存在したと思われるが、未確認である。a-a'列の柱穴SP19～SP27は、b-b'列に対し北西側に半間分延びる部分である。SP27より北東側は調査区の関係で検出していないが、b-b'列に並行して延びるものと推測する。SP20とSP26では、柱穴の床面に直接置かれたと推定される柱材が検出された。SP20は径25cmほどで、SP26の柱材は径20cm弱で面取りがされていた。SP20とSP21とSP27は柱が検出された。SP27では礎盤石の上で柱痕を確認した。SP25は礎盤石（根石）と思われる礫は検出されたものの柱痕は確認されなかった。b-b'列はSP28～SP37を検出した。SP19に対応する柱穴は擾乱坑により削平されたものと思われる。SP20に対応する柱穴も検出されていない。SP35とSP36の床面には礎盤石の一部が検出されている。柱穴の規模はほとんどが直径約0.4mである。c-c'列はSP38～SP48を検出した。SP20、SP21、SP23に対応する柱穴は検出されていない。また、SP46とSP47の間に在る柱穴は水道管理設部分により未確認で

ある。SP44とSP45は20~30cm大の礫数点を配している。SP46とSP48は柱穴床面で30cm大の扁平な礫を検出した。SP47では厚さのある礫を1点置いている。d-d'列は、SP49~SP59を検出した。SP20~SP22に対応する柱穴は確認されていない。SP50とSP51の間に存在したと思われる柱穴は5号土坑により削平される。SP54~SP57は布基礎状の浅い溝を伴う。SP55とSP56は浅く、30~40cm大の扁平な礫を柱穴の床面に据える。SP57は長さ40cm大の扁平な礫を床面に据えており、その上から10cm大の礫数個が検出された。SP58は床面から0.05m上のところで厚さ15cm長さ45cmの扁平な面を持つ礫を据えている。SP59は床面からさらに深さ0.4mのピットを持ち、そのピットを上から塞ぐように30cm大の礫を据えている。e-e'列はSP60~SP74を検出した。SP63は幅約30cm、厚さ約15cmの切石が横川された。その検出状況は、柱穴中央に長さ40cmのものを立たせ、その直上に別の切石を寝かせている。埋土からは柱穴内で掘り返したような状況が認められることから、短期間で部分的に基礎構造を変更した可能性がある。SP64とSP67は20~30cm大の礫を床面から検出面まで積み上げている。SP64はその礫の最上位に平坦面を持つ礫を据えている。SP69は床面から0.1m上に長さ40cm厚さ15cmの扁平な礫を据えている。SP71長さ25cm程の平坦面を持つ礫を据えている。SP72は切石を置きその横に長さ40cm厚さ20cmの礫を据える。e-e'列でみると、柱穴の切り合い等から2~3回程度の建て替えもしくは基礎部分の修理が為されている。SP73はSP72やSP74と比較して同規模ではないが、礫石のみを据えていた可能性もあり、それに対応するピットとした。d-d'列とe-e'列は、北東側に延びる可能性もあるが調査区外であり未確認である。f-f'列はe-e'列よりも南東側へ半間幅のラインにあり、SP75~SP79を検出した。すべて素堀のままで柱穴の規模は小さい。g-g'列は、SP80~SP84を検出した。SP68~SP86、SP70~SP88。SP72に対応する柱穴は検出されておらず、当初から存在しなかったのではないかろうか。それにより、柱穴間はそれぞれ2間分幅となる。SP80は柱穴床面に20cm大の礫を数個据える。SP81は扁平な礫を3点据えている。SP82は15cm大の礫を検出した。SP83は30cm大の扁平な礫を床面に据え、その礫の周りに5cm前後の礫を10点前後検出した。SP84は、15cm大の礫を数個床面から積んでいる。h-h'列はSP85~SP91を検出した。SP88以外は扁平な礫を床面に据えている。SP89は切石を使用している。SP90とSP91の間にも柱穴が存在したと思われるが、搅乱坑により確認できない。

建物全体の床構造は、染行SP24~SP65より北東側は総柱である。逆に染行SP20~SP61と染行SP21~SP22が対応する空間は柱が存在しない空間と思われる。また、g-g'列の各柱穴間も柱が存在しない空間である。このような空間は、床束のない床構造が考えられるが、三和土等の検出は無く土間であるとの断定は出来ない。この建物の基礎構造は、柱穴の床面に扁平な礫を使用して礫盤石としたもののが主であるが、礫を積み重ねて基礎としたものや、逆に礫盤石ではなく素堀のままのものも存在する。また、柱穴は、a-a'列とe-e'列の南西側半分が大規模で、何れも深く掘り込まれている。建物の立地場所は高低差があり南西側が高い。そのため、上部構造だけを基準に礫石面等のレベルを定めるのではなく、地面の高低差を考慮しながら柱穴の深度や礫石のレベルを定める必要があったものと思われる。基礎に使われた礫は砂岩の自然石であるが、希に凝灰岩製の切石が確認される。柱穴で確認される切石は、崩等使われたものの転用と思われる。切石は、高岡の郷土屋敷で採用されたのが幕末といわれてはいるが、それ以前から地頭仮屋等で使われていたことは十分に考えられる。遺物は、この遺構及び周辺からは、丸瓦片が数点出土しただけである。瓦片が極端に少ないことから、屋根構造は茅葺き等の可能性が高く、瓦が使用されていたとしても玄関等の一部の箇所ではなかろうか。建て替えや修理等は、e-e'列の切り合いである限り、基礎部分で3回以上行われている。

この建物の平面構造について、文久3年の「御仮屋龜図」と比較してみると、そこに見られる間取りとは異なっている。この「御仮屋龜図」が実際の建物に基づいたものであれば、この時期の地頭仮屋ではなさそうである。次に、基礎構造であるが、この3号建物の基礎構造は、柱穴の遺構検出面よりも低いレベルで検出される礎盤石等を伴うものである。例えば、幕末期に推定される二見家住宅(座敷部分)は、藩主の休憩所として使用されており、地頭仮屋と似た機能を担う。その去川二見家住宅の基礎構造を見ると地面に礎石が露呈しており、3号建物とは若干異なった構造である。また、近世の遺物は、19世紀代の遺物を中心若干出土した程度であるが、何れも3号建物に伴うものではない。ただ、17世紀代の遺物の出土は認められないことから、初期段階からこの場所に地頭仮屋が存在しなかった可能性もある。高岡地頭は17世紀前葉と幕末を除けば地頭の赴任は確認されていない。もし、地頭仮屋が生活空間ではないとするならば、遺物が出土しないのは当然かもしれない。しかしながら、鹿児島市郡山に所在する地頭仮屋跡は、継続的に遺物が出土している。藩内における地頭仮屋の用途が外城ごとに異なっていたのかどうかはわからないが、何れにしてもこの検出された建物範囲は陶磁器類を使用しない空間(施設)の可能性がある。この調査区辺りには明治期に小学校の校舎が在ったことから、その可能性も否定できない。しかし、基礎構造から見る限り明治期のものとは考え難い。

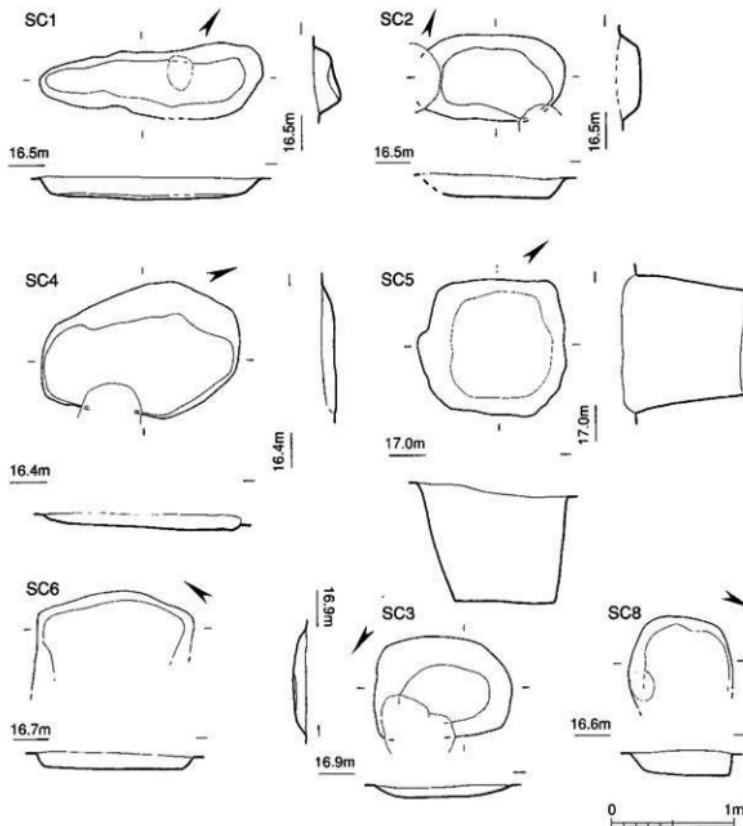
第7図 1～6・8号土坑遺構実測図 (1/40)

1号土坑（第7図 写真図版4）調査区東で検出された。長軸約1.8m、短軸約0.6mの西側に先細りする細長いプランの土坑である。中央部でピットを削平する。床面はやや不安定で平坦面が少ないが、壁面の立ち上がりはしっかりしている。遺物の出土はない。

2号土坑（第7図 写真図版4）調査区東で、1号土坑の南側に位置する。遺構の西側を3号建物跡に関係する柱穴により削平される。長軸推定約1.2m、短軸約0.7mで、隅丸状の長方形プランである。床面は平坦で、壁面は45°の傾きで立ち上がる。遺物は出土していない。

3号土坑（第7図）調査区内で検出された。北側をピットにより削平される。壁面の立ち上がりは、残存状況が悪く不明瞭である。

4号土坑（第7図 写真図版4）調査区東で検出された。長軸約1.6m、短軸約1.1mの楕円形プラン

で、東側をピットが削平する。東側の立ち上がりはほとんど確認できない。遺物は出土していない。

5号土坑（第7図 写真図版4）調査区西で検出された。主軸約1.1mの方形プランである。床面は平坦で壁面の立ち上がりはしっかりしている。遺物は出土していない。

6号土坑（第7図 写真図版4）調査区西で検出された。弓溝状遺構により西側を削平され東側のみ残存する。主軸約1.3mで、復元すると方形状のプランになるものと思われる。床面は平坦であり、壁面は、一部崩れるところがあるが東側はしっかりしている。

8号土坑（第7図 写真図版4）調査区西で検出された。東側半分は水道管理設部分に掛かるため不明である。幅は約0.8mで壁面はしっかりと立ち上がる。

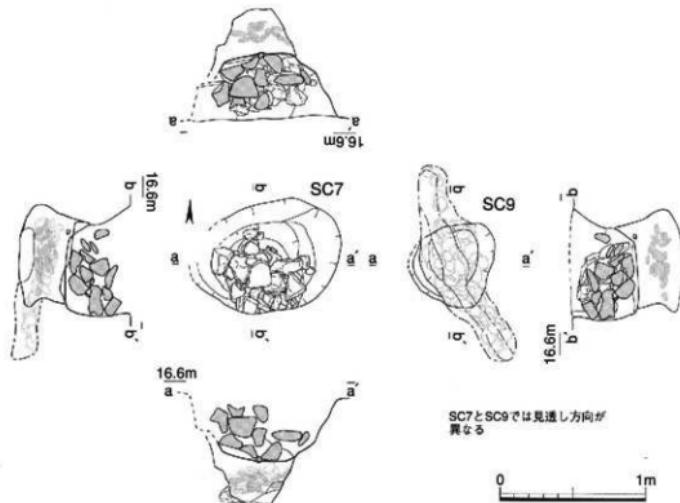
第8図 7・9土坑遺構実測図 (1/30)

7号土坑（第8図 写真図版5）調査区西で検出された。9号土坑を大きく削平し、西側の一部をピットにより削平される。最大長約1.05m、最大幅約0.75mの東西方向に主軸を持つ卵形プランの土坑である。床面は平坦に近く、床面プランが南東側に入り込むが、9号土坑の影響と考えられる。

土坑からは、15~20cm大の角歛が南側に偏るように堆積している。これらの礫の堆積には規則性などはみられないが、最上部に20cm大の扁平な礫を据えている。この遺構は柱穴とも考えられるが、これに伴う他の柱穴は見当たらない。出土遺物は無いが、9号土坑よりは新しい。

9号土坑（第8図 写真図版5）調査区西の7号土坑床面で検出された。7号土坑を大きく削平され、その真下にある。埋土は灰褐色粘性土で、床面近くで若干地山土が混入する。壁面は垂直気味に立ち上がるが、床面付近から北西方向と逆の南東方向にそれぞれ横穴がある。その横穴は、幅0.15~0.20m、奥行き約0.5m、断面は梢円形に近い蒲鉾状である。この遺構からは、扁平な礫が土坑中央から南東側に掘られた横穴の奥部にかけて重なって出土した。礫は72点出土し、ほとんどが砂岩質の扁平な円礫

である。最大長6.8cm~18.2cmで平均10.1cm、最大幅2.4cm~10.8cmで平均値8.0cm、最大厚1.5cm~4.0cmで平均2.8cm、重量46g~750gで平均342.3g（何れも欠損した資料を含む）である。上下側面に敲打痕状の凹みがあるものもあるが人為的可能性は低く、目立った擦痕もない。北西方向の横穴の最奥部から土師器皿片と丸瓦片（70）が出上した。

この遺構は、7号土坑との埋土の違いや7号土坑の床面プランと9号土坑の壁面の立ち上がり位置が異なることから7号土坑とは別遺構と判断した。

土坑については、9基を確認した。その中の9号土坑においては、土坑床面直上の両側壁に横穴を掘り70点ほどの扁平磚を伴うという特異な遺構である。祭祀遺構とするには根拠に乏しく類例を重ねながらの検討が必要であろう。

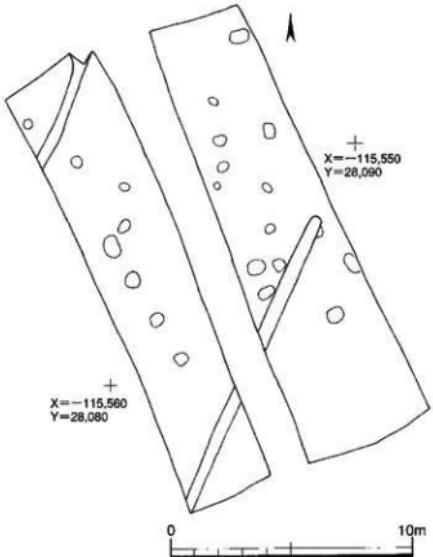
第12図 第2区遺構配置図 (1/200)

調査の結果、調査区を南北方向に暗渠排水施設が入り、ピットが二十数基検出された。ピットの径は05m程度が多く、第1区と同じである。いずれも、礎石や根石等の構造は無く、規則性も見当たらない。この調査区からは、遺物は出土していないが、調査区西に隣接する確認調査トレンチからは、伊万里焼の染付皿(71)が出土している。

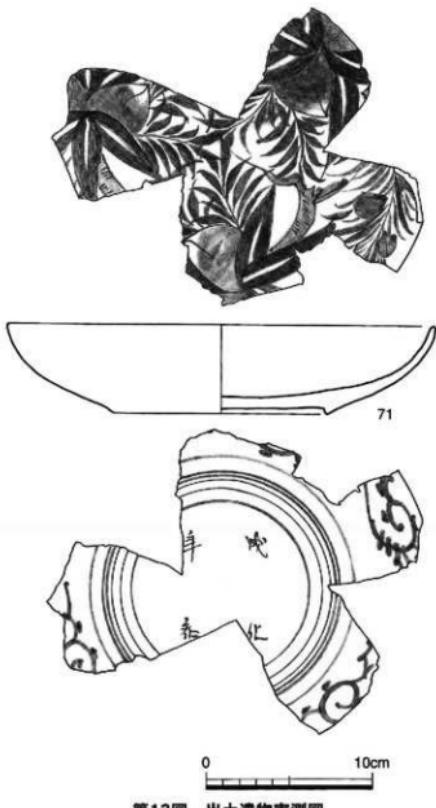
第13図 出土遺物実測図

この遺物は、鍊上館（幕末期）とは時期が異なるものの、それ以前から何らかの施設の存在が伺える。

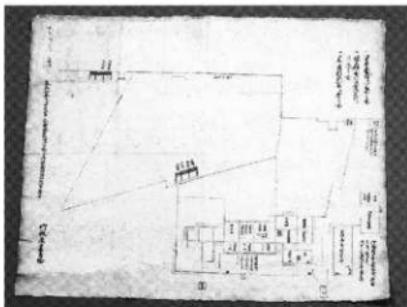
高岡には、文久3年（1863）4月に書かれた平面図「御仮屋鹿児図」がある。この図面は、文久2年、江戸からの帰途に生麦事件を起こした島津久光の行列が、鹿児島へ帰国途中に高岡筋を通行するため、諸役人の座敷割を記したものである。

図面には、建物西側に大広間・御道具結髪所・時触詮所・所用聞詮所の4部屋、東側に家老・日付役・御使番・御側用人の座と記された3部屋が並び、その北側に御膳所・茶道部屋など3部屋が配置されている。また、大広間の北側には、配膳部屋・台所がある。番所・高岡の役人の詮所・便所などについては、別棟となっている。仮屋の建物の南側には恐らく庭園であろうと推測される広場があり、さらに南側に「土踊り」と呼ばれる高岡武士たちの踊りが披露される広大な敷地があり、その勢揃いを見分する桟敷が設けられている。そして、さらにその南側には、「御馬見所御桟敷」と記された建物があり、仮屋馬場が東西に広がっている。

文久3年「御仮屋龜図」(天ヶ城歴史民俗資料館所蔵)
