鰐沢河岸跡

—宅地造成に伴う埋蔵文化財発掘調査報告書—

平成21年12月

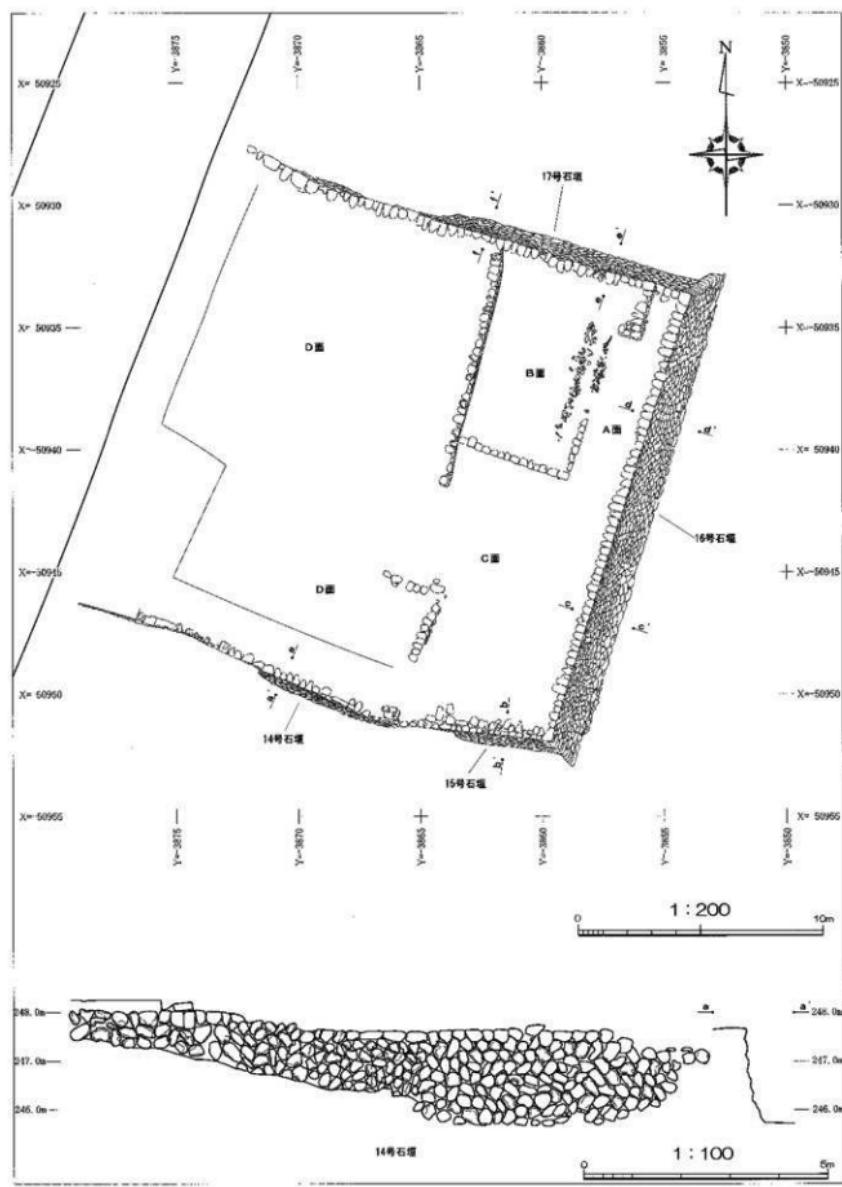
第3図 調査区全体図 (A~D面), 14号石垣

調査区を巡る石垣は14号～17号石垣の名称を付けた。調査区東側に位置する16号石垣は、長さが約21m、根石から天端石までの高さが約4.5mであった。ほぼ全面がセメントで目地が施されていた。16号石垣は南半分に比べ北半分は反り具合が異なり、北側はやや石垣がはらんでいた。また天端石の大きさにも、中央部を境に北側の方が大きい石が並ぶという差異が認められた。これらの差異は石垣の積み上げ時期が異なる可能性を示していると考えられた。南側に位置する14号石垣、15号石垣は南側に隣接する水路があるために根石まで検出することは出来なかった。また、北側に位置する17号石垣も調査の安全を確保するため根石の検出は出来なかった。これらの石垣はほぼ全面にセメントで目地が施されていた。確認できた寸法は、14号石垣長さ12.5m高さ2m、15号石垣長さ6m高さ4.5m、17号石垣長さ18m高さ3.2mであった。14号石垣では上部がモルタル、下部がセメントで目地が施されていたため、石垣の嵩上げか、積み直しを行なった可能性が考えられた。17号石垣では上部2段の石にはセメントでの目地が施されていなかった。また、石垣の西端には他の箇所よりも大きな石が用いられていた。このような差異も石垣の積み上げ時期の差異を示す可能性があると考えられた。

A面は調査区北東に位置し、北側を17号石垣、東側を16号石垣、西側を1～3号石垣に区画されていた。北側はと東側は調査区外、南側はC面、西側はB面と隣接していた。A面の標高は約246.5mであった。1号石垣は長さ2.4m高さ0.8mであった。北側で17号石垣と南側で2号石垣と接している。各接続部には角石が配置されていた。2号石垣は長さ1.0m高さ0.6mであった。東側で1号石垣と接していた。3号石垣は確認した長さ3.3m高さ0.3mであった。根石の下に敷かれた小石の列が続くことから3号石垣は北側で2号石垣と接していたと考えられた。A面からは以下の遺物が出土した。古銭類：十錢硬貨（昭和二十一年）（A1）。土蔵壁：（A2・3）。石製品：砥石（A4）。

B面は調査区北東に位置し、北側を17号石垣、東側を1～3号石垣、南側を4号石垣、西側を5号石垣に区画されていた。北側は調査区外、東側はA面、南側はC面、西側はD面と隣接していた。B面の標高は約247.0mであった。4号石垣は長さ4.8m高さ0.4mであった。東側で3号石垣と西側で5号石垣と接していた。方形に

C面は調査区南東に位置し、北側を4号石垣、東側を16号石垣、南側を15号石垣、西側を7号・8号石垣に区画されていた。北側はA面、東側と南側は調査区外、西側はD面と隣接していた。C面の標高は約246.8mであった。7号石垣は長さ4.3m高さ0.8mであった。北側で8号石垣と接していた。南側では14号石垣に接続していなかった。8号石垣は長さ3.2m高さ0.3mであった。C面からは以下の遺物が出土した。土器：目皿（C1）。瓦：棧瓦（C2）、袖瓦（C3）。

D面は調査区西に位置し、北側を17号石垣、東側を5号・7号・8号石垣、南側を14号石垣に区画されていた。北側と南側、西側は調査区外、東側はB面とC面に隣接していた。D面の標高は約247.3m～247.5mであった。D面は西から東へ下りや傾斜していた。D面で遺物は出土しなかった。

調査区を巡る石垣（第3・4図、図版1・4）

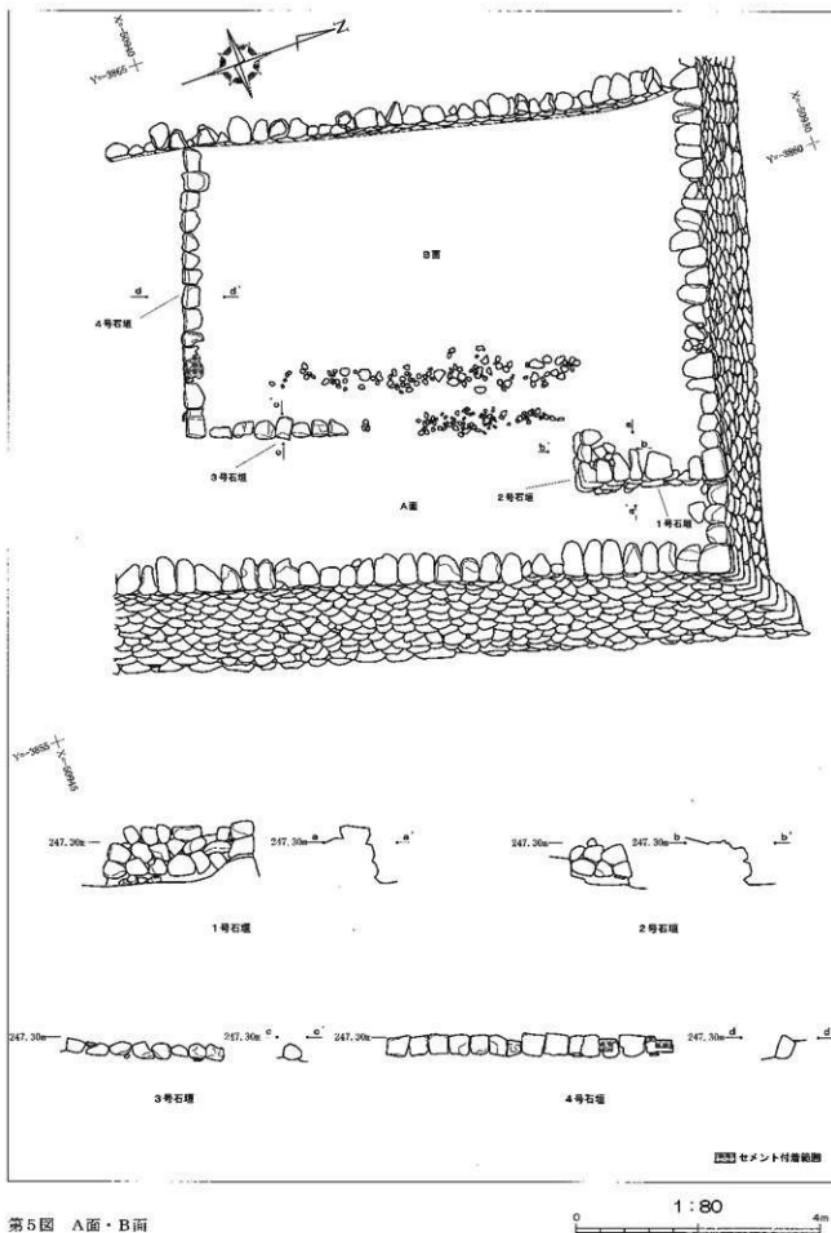
第5図 A面・B面

成形された石材が用いられていた。セメントの付着箇所があり石垣上部に後世の基礎を継ぎ足していた。B面で遺物は出土しなかった。

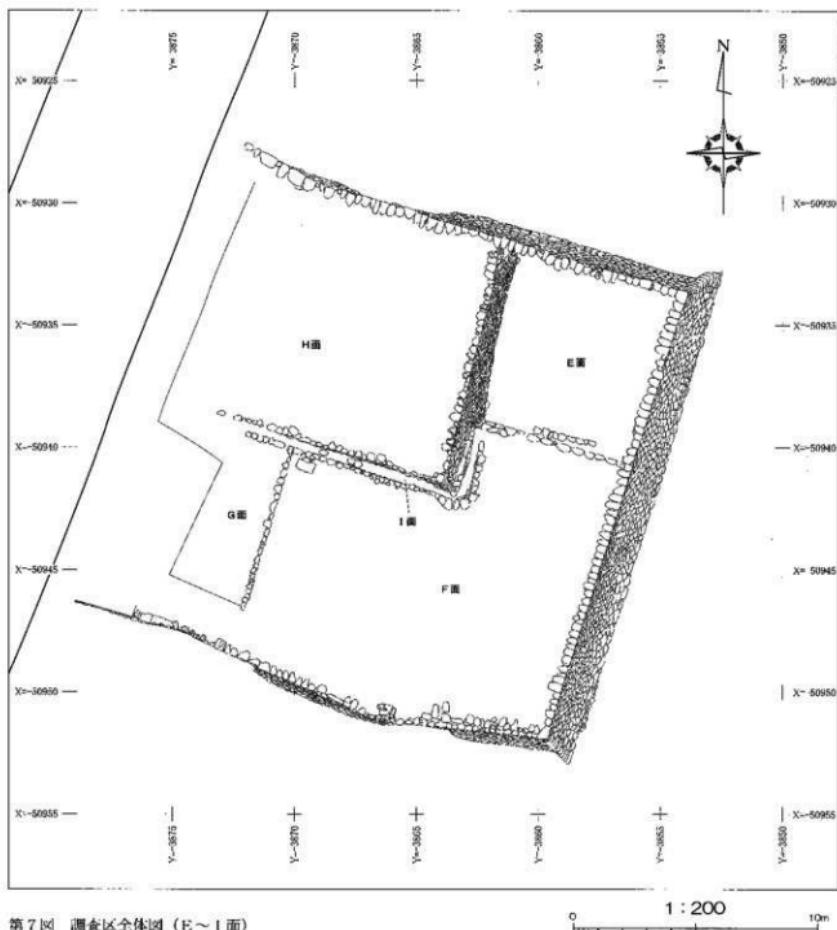
第7図 調査区全体図 (E ~ I面)

E面は調査区北東に位置し、A・B面の約3m下層で検出された。北側を17号石垣、東側を16号石垣、南側を18号・19号石垣、西側を5号石垣に区画されていた。北側と東側は調査区外、南側はF面、西側はH面と隣接していた。E面の標高は約243.7mであった。南側隣接地点でのF面との比高差は約2.6mであった。18号石垣は確認できた長さ6.2m高さ1.7mであった。西側で5号石垣と接しているが、角石は用いられていない。東側で16号石垣との接続は確認できなかった。18号石垣は残存状況が悪く根石部分のみの箇所も多いが、F面まで続いていると考えられた。E面覆土の堆積状況からE面は南西から土砂が流入したことが観察できた。18号石垣は土砂の流入時に崩落したか、再利用等の理由のために事前に外されたと考えられた。19号石垣は長さ2.6m高さ0.3mであった。18号石垣とほぼ平行し、1段のみが検出された。18号石垣より新しいと考えられるが性格は不明である。E面では梁行2間、桁行4間の礎石群が検出された。寸法は梁行5m、桁行3.7mであった。礎石群南東には東西に併走する長さ1.3mの小石列が検出された。雨垂れ石の可能性が考えられた。礎石群西側の5号石垣の根本には石列を伴う溝が検出された。排水路の可能性が考えられた。E面からは以下の遺物が出土した。磁器：広東碗（E1）、丸碗（E2～5）、端反碗（E6・7）、皿（E8～11）、鉢（E12・13）、爛徳利（E14）、土瓶（E15）、蓋（E16～19）、香炉（E20）、仏壇（E21）。陶器：壺（E22）、灯明受皿（E23）、土瓶（E24～28）、捏鉢（E29）、擂鉢（E30・31）。瓦質製品：火鉢（E32）。土器：瓶掛けまたは風炉の可能性があるもの（E33）。ガラス製品：おはじき（E34・35）、ビーズ（E36）、瓶類（E37～42）、ボタン（E51）。金属製品：装飾品（E43）、鍼（E44）。古錢類：寛永通寶（E45～47）、文久永寶（E48～49）、半錢（明治十年）（E50）。瓦：平瓦（赤瓦）（E52）。土蔵壁：（E53）。石製品：石筆（E54・55）、砥石（E56）。

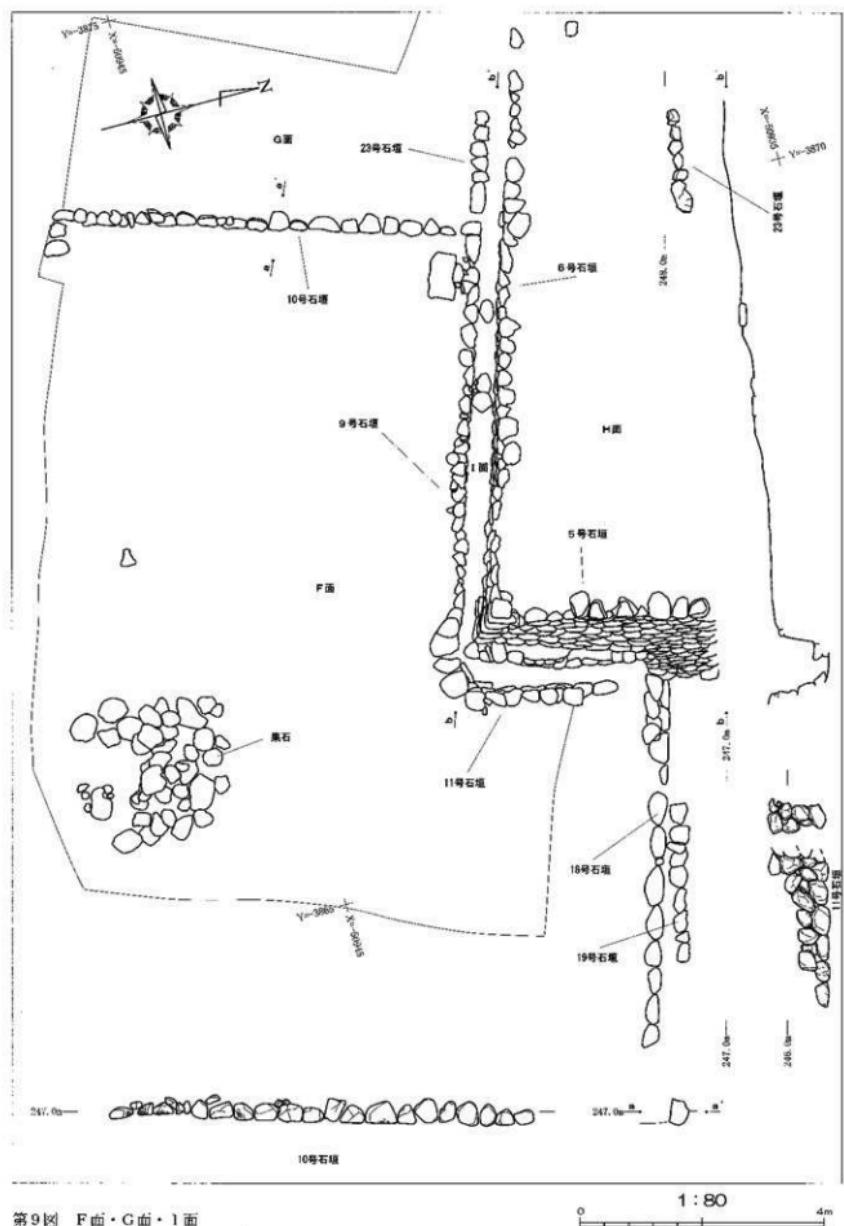
第9図 F面・G面・1面

F面は調査区南に位置し、C面とD面の南側半分の約0.5～0.7m下層で検出された。北側を9号・11号・18号石垣、東側を10号石垣、南側を14号・15号石垣、西側を10号石垣に区画されていた。北側はE面と1面、東側と南側は調査区外、西側はG面と隣接していた。F面の標高は246.3m～246.8mであった。F面は西から東へ下りや傾斜していた。F面では礎石の可能性がある石が検出された。F面南東隅には集石が検出された。石の大きさは20cm～60cmであった。集石の下から石と地面に挟まって瓦が1枚出土した。集石の性格は不明だが、意図的に石を集め置いたと考えられた。F面からは以下の遺物が出土した。磁器：丸碗（F1～13）、

G面は調査区南西に位置し、D面の南側半分の約0.4m下層で検出された。北側を23号石垣、東側を10号石垣、南側を14号石垣に区画されていた。北側はI面、東側はF面、南側と西側は調査区外と隣接していた。G面の標高は約247.0mであった。10号石垣は長さ6.9m高さ0.4mであった。南側で14号石垣とは接続していなかった。北側で9号・23号石垣と接していた。10号石垣と23号石垣の接続として角石が用いられていた。9号石垣に接して、後から10号石垣と23号石垣を一連で並べたものと考えられた。また、10号石垣は黒色化した範囲が観察された。被熱の影響と考えられた。23号石垣は長さ2.0m高さ0.3mであった。G面からは以下の遺物が出土した。磁器：丸碗（G 1・2・4）、丸碗（くらわんか碗）（G 3）、広東碗（G 5）、筒形碗（G 6）、皿（くらわんか皿）（G 7）、（くらわんか鉢）鉢（G 8・9）、蓋（G10～12）。磁器にはひび割れや発泡等被熱の影響が観察される。陶器：徳利（G13）、壺（G14）。土器：始烙（G15）。古銭類：寛永通寶（背文）（G16）、寛永通寶（G17～20）、雁首錢（G21）。

I面は調査区中央に位置し、C面とD面の約0.5m～1.5m下層で検出された。北側を5号・6号石垣、東側を11号石垣、南側を9号石垣に区画されていた。北側はE面とH面、東側はF面、南側はF面とG面に隣接していた。I面の標高は約245.3m～247.0mであった。北側隣接地点でのE面との比高差は約1.6m、F面との比高差は約1.0mであった。11号石垣は長さ3.4m高さ1.0mであった。西側で9号石垣と接していた。11号石垣は9号石垣の角石の位置に後から付け足されたものと考えられた。11号石垣の北側の天端石は崩落していた。崩落時期はE面埋没時の18号石垣の崩落と同時期の可能性が考えられた。I面からは以下の遺物が出土した。磁器：丸碗（I 1～3）、蝶反碗（I 4・5）、筒形碗（I 6）、皿（I 7・8）、燐徳利（I 9）、蓋（I 10～12）。陶器：鉢（I 13）。土器：羽口（I 14）。ガラス製品：瓶類（I 15）。金属製品：刃物（I 16）、装飾品（I 17）。古銭類：（鉄銭）（I 18）。瓦：鬼瓦（I 19）、棟瓦（軒瓦）（I 20～22）。石製品：石筆（I 23）、砥石（I 24）、編物石（I 25）。

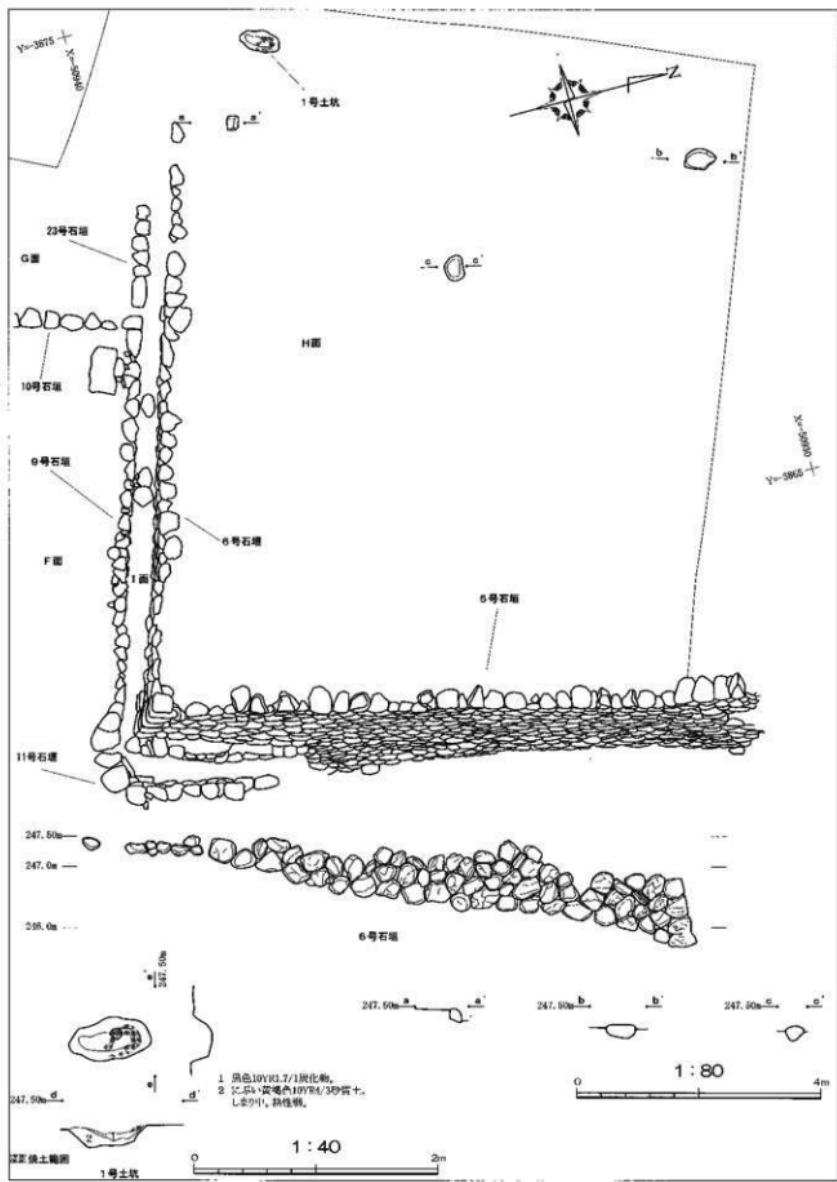
第10図 H面

H面は調査区北西に位置し、D面の北側半分の約0.3m下層で検出された。北側を17号石垣、東側を5号石垣、南側を6号石垣に区画されていた。北側と西側は調査区外、東側はE面、南側はI面と隣接していた。H面の標高は約247.2mであった。東側隣接地点でのE面との比高差は約3.5mであった。6号石垣は長さ10.0m高さ1.9mであった。東側で5号石垣と角石を用いて接続していた。天端石はほぼ水平に積まれたものと考えられたが、根石は西から東へと下る傾斜地に積み始められていた。6号石垣の根石は5号石垣の中段で角石を用いて接続していた。5号石垣が嵩上げされるときに6号石垣が一連として継ぎ足されたものと考えられた。H面では土坑1基が検出された。1号土坑はH面北西隅に位置し、長軸0.6m、短軸0.4m、壁高16cmであった。平面形は楕円形で横は急角度に立ち上がっていた。底面はほぼ平坦であった。壁面は一部焼土化していた。また、II面では礎石の可能性がある石が検出された。II面からは以下の遺物が出土した。磁器：皿（H 1）、油壺（H 2）。陶器：碗（H 3）。ガラス製品：瓶類（H 4）。金属製品：釘（II 5・6）。古銭類：寛永通寶（H 7）、（銅錢）（H 8）、一錢硬貨（明治十九年）（H 9）、五錢硬貨（昭和十六年）（II10）。石製品：砥石（H11）。

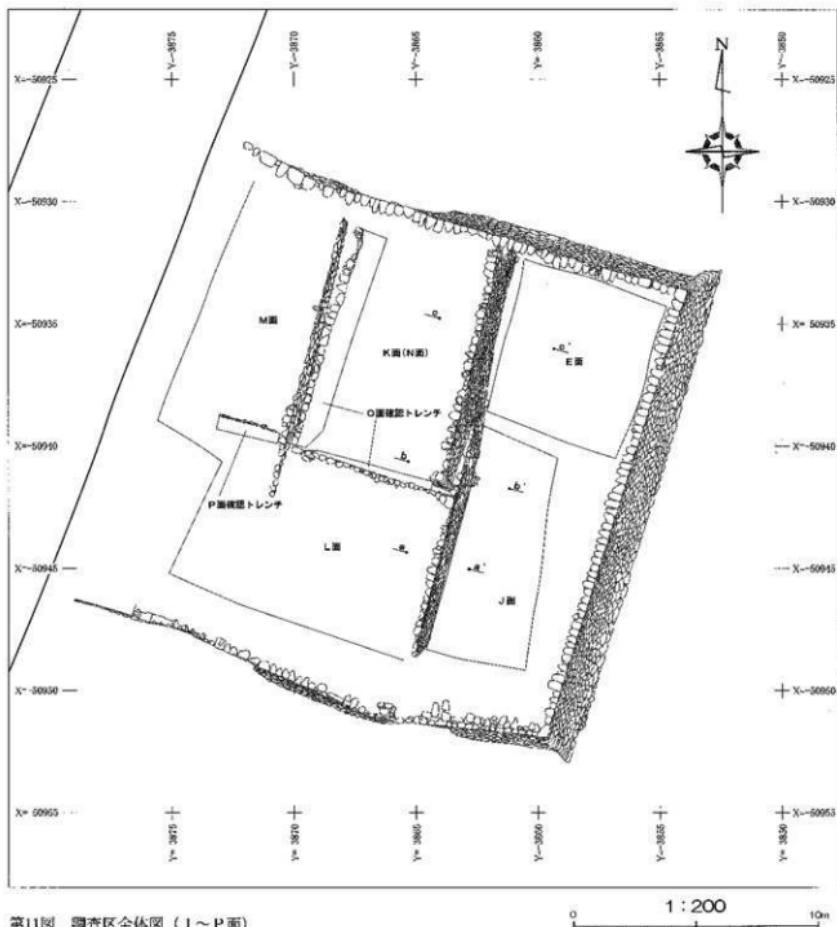
第11図 調査区全体図（J～P面）

J面は調査区南東に位置し、C面からは約3.3m下層、F面からは約2.8m下層、I面からは約1.8m下層であった。東側を16号石垣、南側を15号石垣、西側を5号・12号石垣に区画されていた。北側はE面、東側と南側は調査区外、西側はK面とL面に隣接していた。J面の標高は約243.5mであった。北側隣接面でのE面との比高差は約0.2m、東側隣接面でのK面との比高差は約2.9m、L面との比高差は約3.3mであった。5号石垣は長さ10.3m高さ3.8mであった。北側では17号石垣と接してはいなかった。南側では12号石垣と接していた。12号石垣は長さ7.0m高さ2.9mであった。南側では14号石垣と接してはいなかった。14号石垣との間で角石が確認できた。5号石垣と12号石垣にそれぞれ繋がる6号石垣、9号石垣の角石の根石は標高245.3m付近から積み上げられている。のことから5号石垣と12号石垣は上段と下段に成立時期が分かれると考えられた。また、F面の下に隠れていた部分である5号石垣の下段南側約3mの範囲は、使用している石の大きさ、石積みの様子か

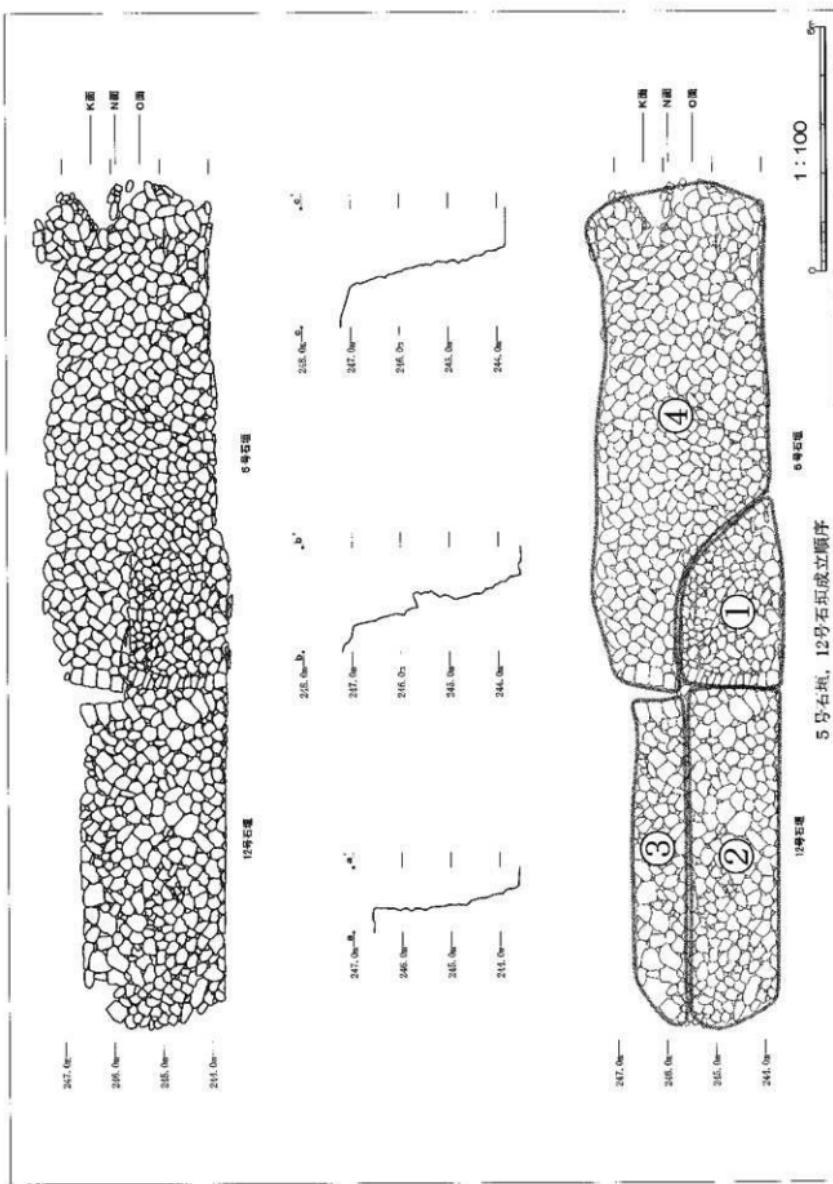
第12図 5号石垣・12号石垣

ら、5号石垣下段北側とは成立時期が分けられると考えた。また、5号石垣上段と下段北側では明瞭な差異を認めることは出来なかった。以上のことから、5号石垣と12号石垣の積み上げ順序は、初めに5号石垣の下段、次ぎに12号石垣の下段、次ぎに12号石垣の上段、最後に5号石垣の北側を改修して上段まで嵩上げしたと推測した。J面からは以下の遺物が出土した。磁器：広東碗（J1・2）、丸碗（J3～7）、端反碗（J8）、筒形碗（J9・10）、坏（J11）、皿（くらわんか皿）（J12）、鉢（J13）、仏飯器（J14）。陶器：端反碗（J15）、徳利（J16）、擂鉢（J17）。土器：焜炉（J18）、火消壺（J19）。上製品：人形（J20）。金屬製品：煙管（吸口）（J21）。古銭類：寛永通寶（J22）。瓦：平瓦（小瓦）（J23）。石製品：砥石（J24）。

第1期は東西に二分割された地割である。調査区中央付近に南北方向に連続する5号石垣と12号石垣を境として東西に二分される。東側のE面とJ面、西側のO面とP面で構成される。東西の地割の高低差は約1.7～2.2mあり、東側が低い。東側のE面とJ面では20cmほどの高低差があるが、明瞭に境界を示す遺構は検出されていない。西側のO面とP面は狭い試掘溝の範囲でしか面を確認していないため、面の範囲は把握できていない。O面中央付近に1段のみの22号石垣が南北方向に並ぶが面を仕切る途中で途切れています。

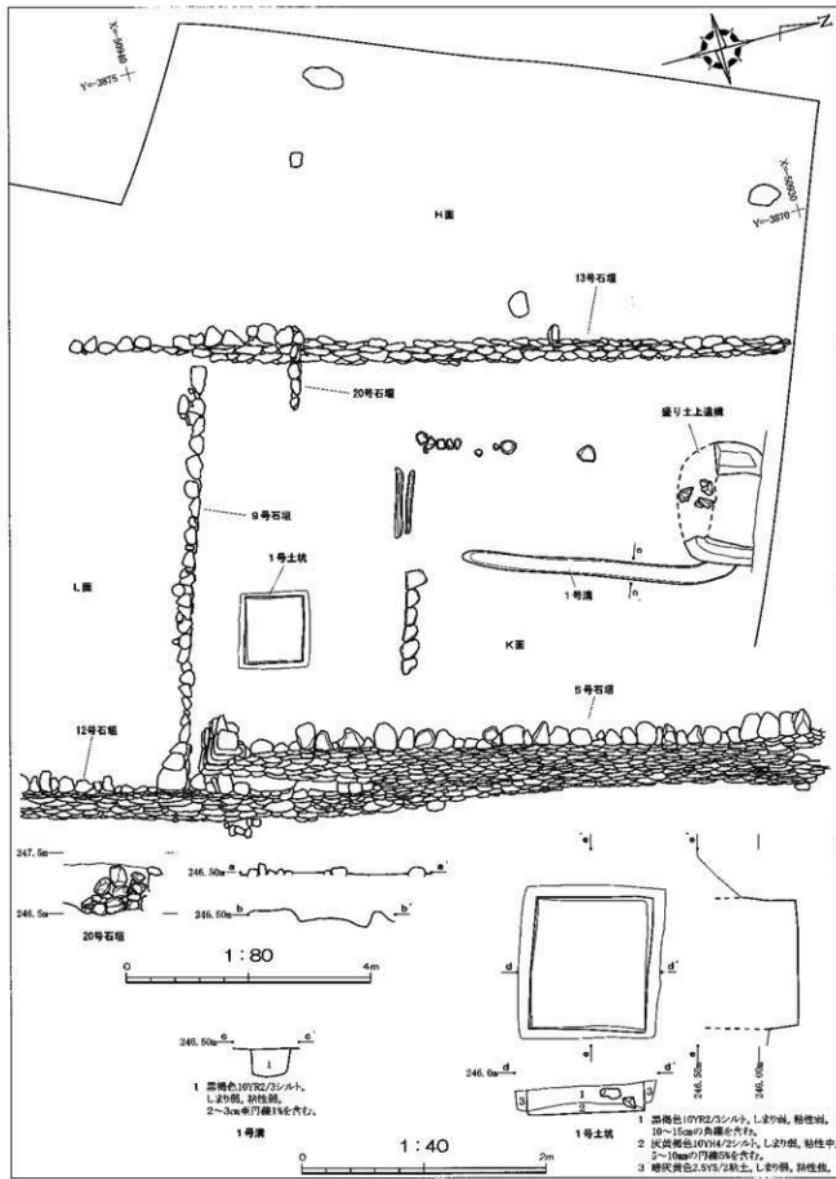
第13図 K面

K面は調査区北西に位置し、D面からは約1.1m下層、H面からは約0.8m下層であった。北側を17号石垣、東側を5号石垣、南側を9号石垣、西側を13号石垣に区画されていた。北側は調査区外、東側はE面、南側はL面、西側はH面と隣接していた。K面の標高は約246.4mであった。K面では礎石群、土坑、溝、盛土状遺構、20号石垣が検出された。礎石群はK面中央に位置し、寸法は南北方向に2.8m、東西方向に3.8mであった。東西列と南北列の間には2条の平行する細い溝が検出された。南向きの玄闇部分と推測した。1号土坑はK面南東隅に位置し、長軸1.1m、短軸1.0mであった。遺構の検出がK面以下であったために、確認できた壁高は44cmだが、元来は80cm程度はあったと考えられた。平面形は正方形で墻は直角に立ち上がっていた。壁面は約10cmの厚さで粘土で粹取られていた。底面はほぼ平坦で、粘土は貼られていなかった。1号溝は長さ4.4m、幅0.6m、壁高48cm、断面形は長方形であった。1号盛土状遺構は竈の基礎部の可能性を考えたが焼土や灰等も検出されず性格は確定できなかった。20号石垣はK面南西に位置し、長さ0.9m高さ0.8mであった。西側では13号石垣と接していた。K面からは以下の遺物が出土した。磁器：丸碗（くらわんか碗）（K1～3）、丸碗（K4～6・20～23）、筒形碗（K7～15）、端反碗（K16～19・24～28）、坏（K29・30）、皿（くらわんか皿）（K31）、皿（K32～34）、鉢（K35）、蓋（K36）、油壺（K37・38）、紅皿（K39）、瓶（K40～41）、香炉（K44・45）、水滴（K46）、ミニチュア碗（K47・K48）。陶器：丸碗（陶胎染付）（K49）、坏（K50・51）、餌入れ（K52）、片口鉢（K53）、捏鉢（K54・55）、捕鉢（K56・57）、上瓶（K58・59）、灯明受皿（K60～62）、火鉢（K63）。K51は内面に鏡状の付着物が観察されることから、紅猪口または鉄漿瓶として使用した可能性が考えられる。土器：焜炉（K64）、五徳（K65）。土製品：泥面子（K66・67）。ガラス製品：瓶類（K68）、コップ（K69）。金属製品：簪（K70）、釘（K71～74）、鍔（K75）、刃物（K76）、装飾品（K77～79）、ナイフ（K80）。古銭類：寛永通寶（K81～91）、文久永寶（K92）、十銭硬貨（明治三十一年）（K93）。骨角製品：ボタン（K94）、（K95）。K95は素材もしくは製品を再利用した、加工途中の素材片の可能性が考えられる。瓦：桟瓦（軒瓦）（K96）、桟瓦（K97）。石製品：硯（K98）、石筆（K99～108）、石盤（K109）、砥石（K110・111）、縞物石（K112・113）。

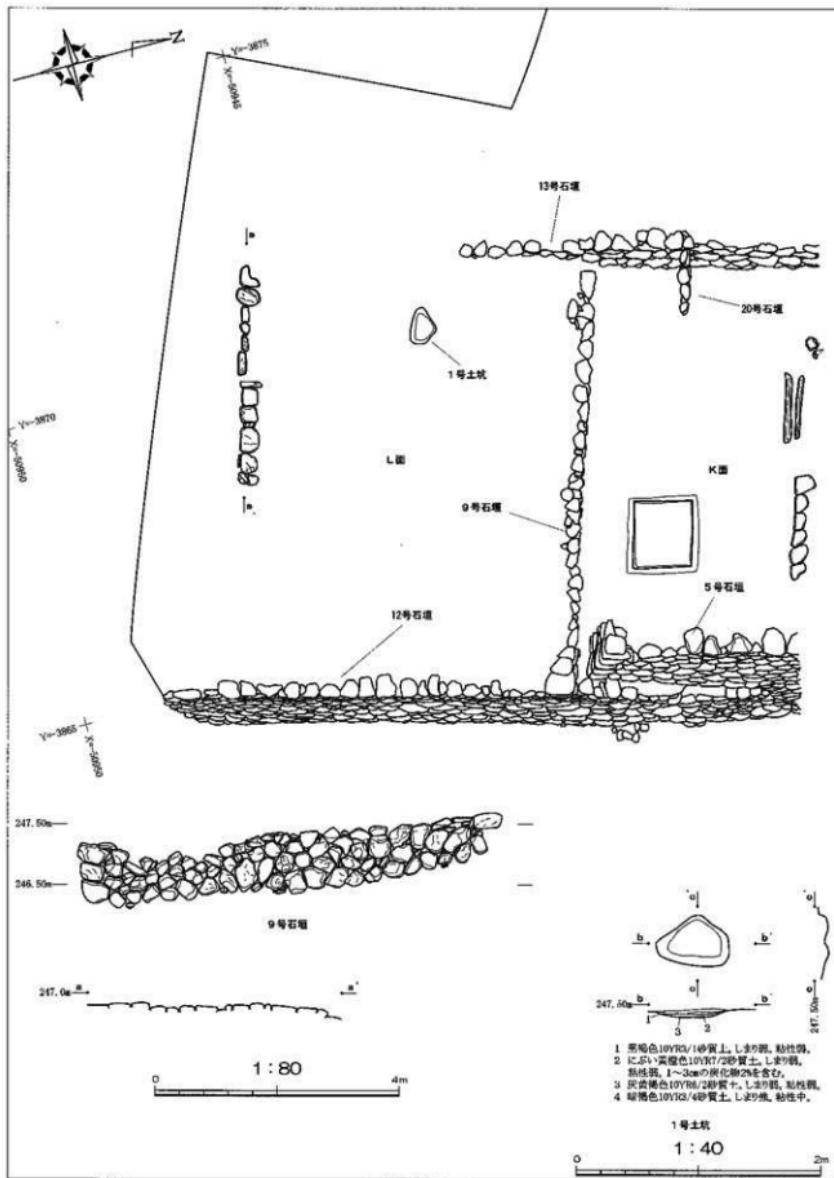
第14図 L面

L面は調査区南西に位置し、D面からは約0.6～0.8m下層、F面からは約0.1m下層であった。北側を9号石垣、東側を12号石垣、南側を14号石垣、西側一部を13号石垣に区画されていた。北側はK面、東側はJ面、南側と西側は調査区外と隣接していた。L面の標高は約246.3m～246.7mであった。9号石垣は長さ6.9m高さ1.5mであった。東側で12号石垣と角石を用いて接続していた。根石は西から東へと下る傾斜地に積み始められていた。天端石も根石と平行して傾斜していた。9号石垣の根石は12号石垣の中段で角石を用いて接続していた。12号石垣が嵩上げされるときに9号石垣が一連として継ぎ足されたものと考えられた。西側では10号・23号石垣と接していた。13号石垣は9号石垣より下層から検出されているため接続はしていなかった。L面では礎石群、土坑が検出された。礎石群はK面南側に位置し、寸法は長さ3.6mであった。K面と同様に南向きの玄闇部分と推測した。1号土坑はL面中央に位置し、長軸0.6m、短軸0.4m、壁高は6cmであった。平面形は梢円

形で焼は浅く広がっていた。L面からは以下の遺物が出土した。磁器：広東碗（L1），丸碗（くらわんか碗）（L2），丸碗（L3），筒形碗（L4・5），筒丸形碗（L6），皿（L7），水滴（L8）。陶器：皿（L9），瓶（L10），擂鉢（L11），灯明皿（L12）。土器：壺（L13）。ガラス製品：瓶類（L14）。金属製品：（L15）。L15は礎石脇に配置された状態で出土した。古錢類：寛永通寶（L16・17）。石製品：石筆（L18～20），編物石（L21）。

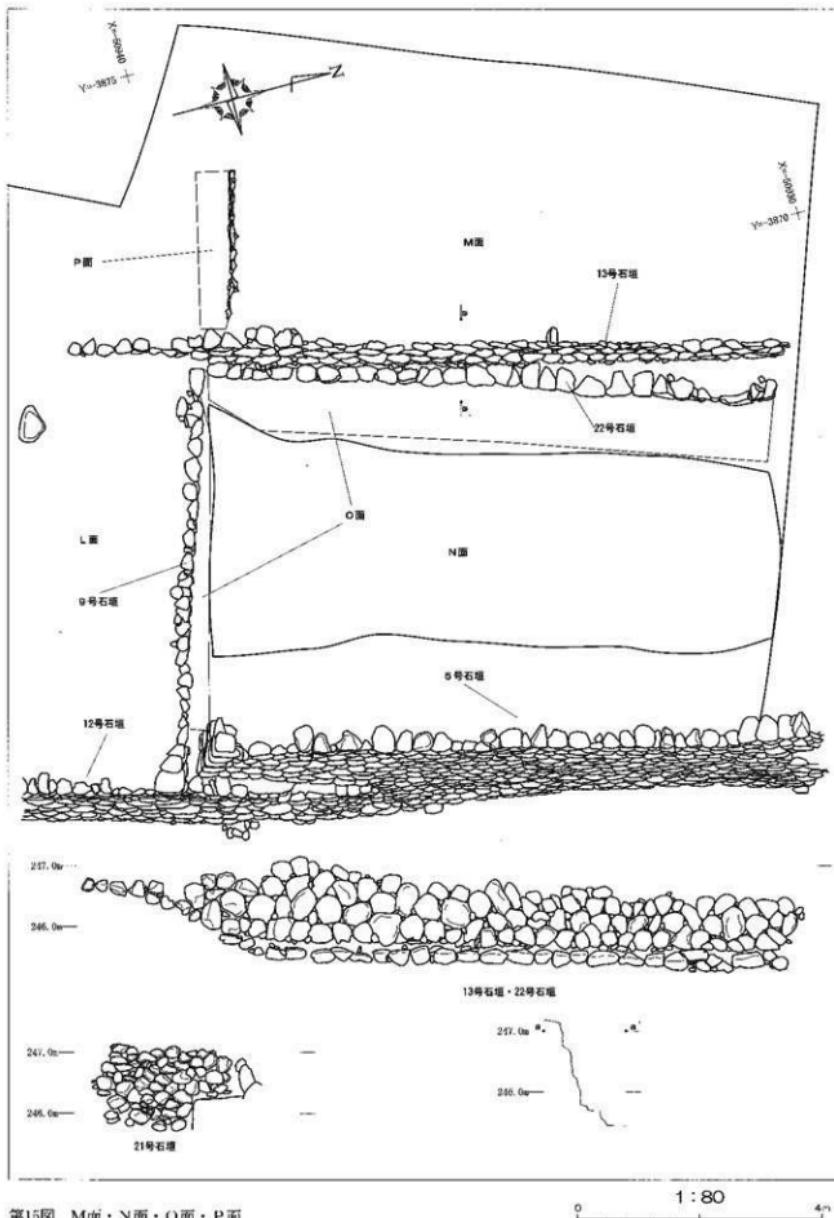
第15図 M面・N面・O面・P面

M面は調査区北西に位置し、D面から約0.5m下層，H面からは約0.2m下層であった。北側を17号石垣，東側を13号石垣，南側を21号石垣に区画されていた。北側と西側は調査区外，東側はN面，南側はL面，西側は調査区外と隣接していた。M面の標高は約247.0mであった。21号石垣は長さ2.2m高さ1.4mであった。5号石垣の約0.2m下層で検出された。東側で13号石垣と接してはいなかった。M面から遺物は出土しなかった。

N面は調査区北西に位置し、D面から約1.6m下層，H面から約1.3m下層，K面からは約0.5m下層であった。北側を17号石垣，東側を5号石垣，南側を9号石垣，西側を13号石垣に区画されていた。北側は調査区外，東側はE面，南側はL面，西側はM面と隣接していた。N面の標高は約245.9mであった。13号石垣は長さ11.6m高さ1.4mであった。北側では17号石垣と接してはいなかった。N面からは以下の遺物が出土した。磁器：広東碗（N1），丸碗（N2），筒形碗（N3～4），皿（N5），皿（くらわんか皿）（N6・7），壺（N8～10），瓶（N11），蓋（N12），油壺（N13），香炉（N14）。陶器：壺（N15・16），瓶（N17），擂鉢（N18・19），擂鉢（N20）。土器：焰炉（N21），焜爐（N22）。土製品：模造貨（N23）。古錢類：寛永通寶（N24）。

O面は9号石垣と13号石垣の根石を確認するための試掘溝内で検出された。D面から約2.1m下層，H面から約1.8m下層，K面から約1.0m下層，N面からは約0.5m下層であった。また、13号石垣の下層から22号石垣が検出された。O面は北側を17号石垣，東側を5号石垣，西側を22号石垣に区画されていたと考えられた。O面の標高は約245.4mであった。22号石垣は長さ9.2m高さ0.3mであった。北側では17号石垣と接してはいなかった。O面からは以下の遺物が出土した。陶器：碗（O1），壺（O2）。

P面は21号石垣の根石を確認するための試掘溝内で検出された。D面から約1.8m下層，L面から約1.0m下層であった。P面は北側を21号石垣に区画されていたと考えられた。P面の標高は約245.7mであった。P面からは以下の遺物が出土した。金属製品：煙管（雁首）（P1）。

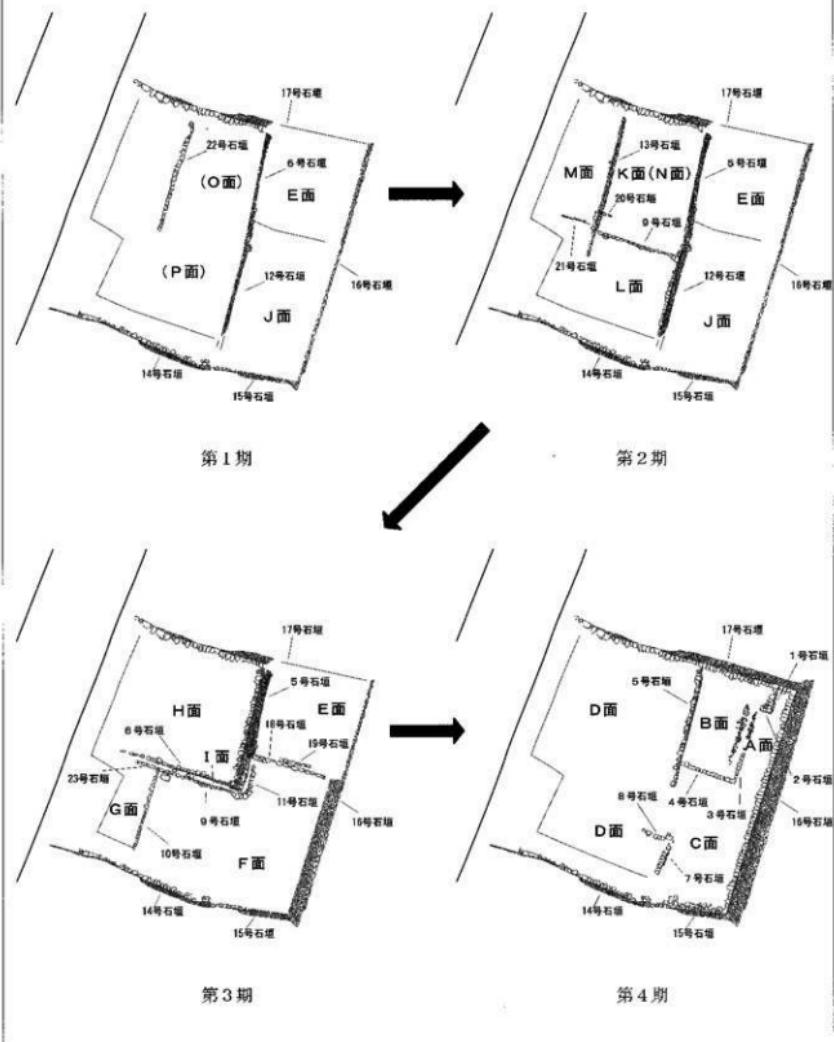
第35図 調査区地割変遷模式図

ここで調査区内の地割の変遷を古い順に第1期から第4期に分けて説明をする（第35図）。

第2期は四分割された地割である。第1期との違いは西側が三分割されたことである。東側は第1期同様にE面とJ面、西側がK面（N面）、L面、M面で構成される。西側中央付近に東西に並ぶ9号石垣と21号石垣を境として西側南にL面がある。西側北は南北に並ぶ13号石垣を境として西側北東がK面（N面）、西側北西がM面である。西側南では約60cm～1mの嵩上げがされL面が作られている。西側北東では約50cm嵩上げされN面、更に約50cm嵩上げされてK面が作られている。西側北西では約1.3m嵩上げされてM面が作られている。

第3期は大別すると三分割された地割といえる。第2期との大きな違いは西側南と東側南の地割が統合されたことである。東側北は第1期、第2期と同様にE面、西側北がII面、南側がF面とG面、西側北と南側の境がI面で構成される。調査区中央付近に南北方向に並ぶ5号石垣と西側中央付近に東西に並ぶ6号石垣を境として西側北にII面がある。5号石垣に平行する11号石垣と、6号石垣に平行する9号石垣と23号石垣、更に東側中央付近に東西方向に並ぶ18号石垣を境として南側にF面とG面がある。F面とG面は南北方向に並ぶ10号石垣を境としている。西側北ではK面を約80cm、M面を約20cm嵩上げしてH面が作られている。南側東はJ面から約1.8m嵩上げをした後に、11号石垣を積みながら更に約1m嵩上げをしてF面を作っている。L面からF面への嵩上げは約10cmである。南側西は約30cm嵩上げされG面が作られている。

第4期は各面に低い段差は存在するがほぼ一面とされた地割といえる。東側北では約3m嵩上げされてA面とB面が作られている。南側では約40～70cm嵩上げされてC面とD面が作られている。西側北では約30cm嵩上げされてD面が作られている。A～D面は1～5号石垣と7号石垣、8号石垣を境としているが、各石垣は何れも一段程度の低いものである。

以上のことから本調査区は第1期とした東側と西側に二分割された江戸時代末の地割、第2期とした東側と西側南、西側北東、西側北西に四分割され、②の絵図に対応すると考えられる江戸時代末から明治時代の地割、第3期とした南側と東側北、西側北に三分割され、③の旧地籍図に対応すると考えられる明治時代から昭和時代戦前の地割、第4期としたほぼ一面で、④の現地籍図に対応すると考えられる昭和時代戦後の地割という変遷を辿ったと考えられる。

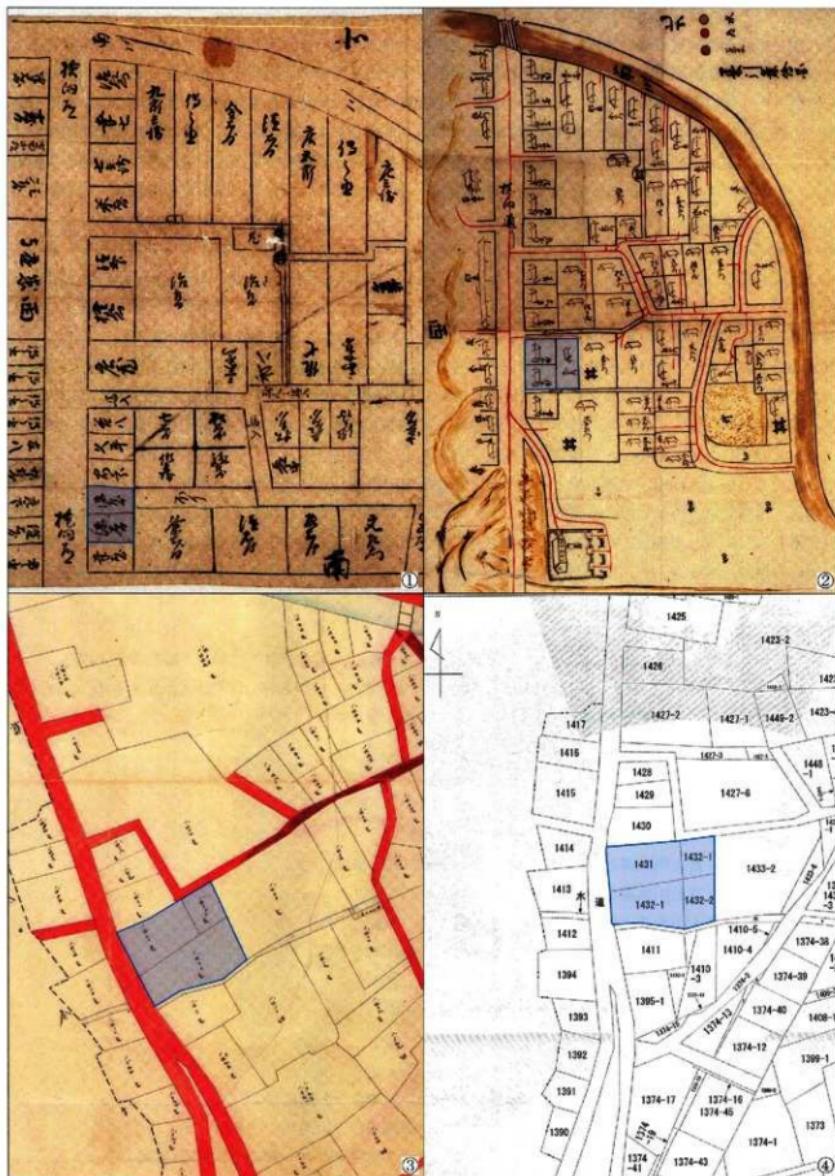
第36図 調査区地割絵図・地籍図

次ぎにこの4期に大別した地割と絵図、地籍図との比較を行なう（第36図）。第36図で①、②として示した絵図は海野公機氏所蔵のもので、①【白子】墨引地図（墨）、②【白子】墨引地図（彩色）である。①は②の下絵である可能性が指摘されている。また、②は文政の大火から若干年を経た後のものと考えられている（山梨県埋蔵文化財センター2005『鶴沢河岸跡II』p167）。③は旧地籍図、④は現地籍図である。

絵図・地籍図の調査区範囲の地割を見ると、①の絵図では南北に二分割されている。②の絵図では東側と西側北、西側南の三分割である。③の旧地籍図では東側北と西側北、南側の三分割である。④の現地籍図では東側北、東側南、西側北、西側南の四分割である。

第1期の東西に二分割に対応するものはない。第2期の四分割は東側と西側北東、西側北西、西側南であるが、東側は南北に通り、西側は南北に分割されるという点で②の絵図に近いと考えられる。第3期の東側北と西側北、南側の三分割は、南北の境が直線でないという点で差異は認められるが、概ね③の旧地籍図に対応すると考えられる。第4期は現地籍図に対応するものと考える。

■ 調査区範囲 ①「白子」墨引地図(墨)
②「白子」墨引地図(彩色)
③旧地図 ④現地図
※①②は海野公機氏所蔵絵図
