山梨県北杜市  
市内城館跡詳細分布調査報告書

北杜市教育委員会

## 第1章 調査の目的と経緯

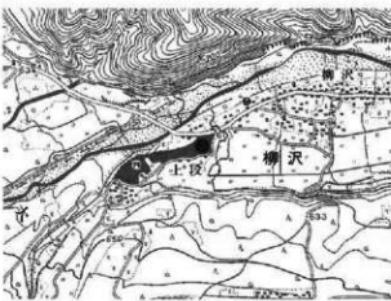
8-1 中山砦跡

中山砦は、甲斐国境の警備にあたった邊境武士は武川衆が築いたとされる。天正壬午の乱でも中山砦に陣取った武川衆が花水坂で北条勢を破っている。

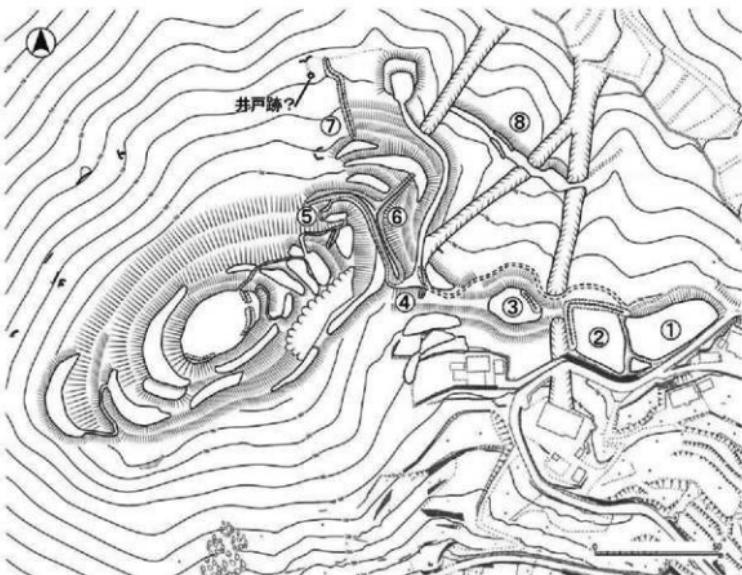
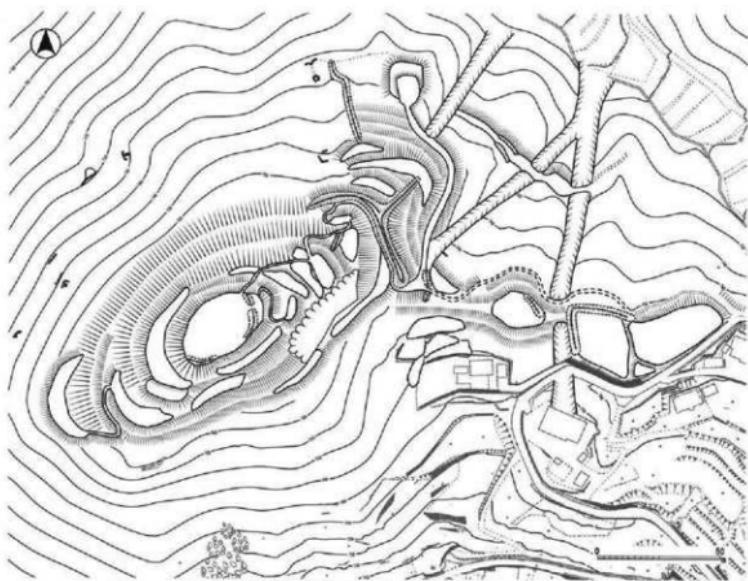
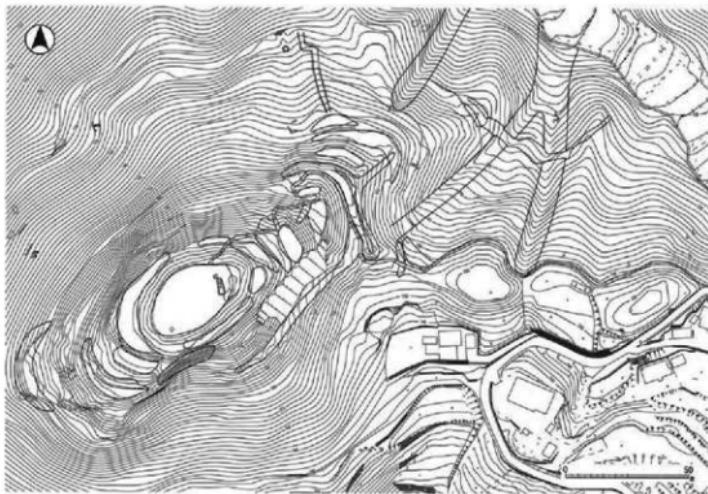
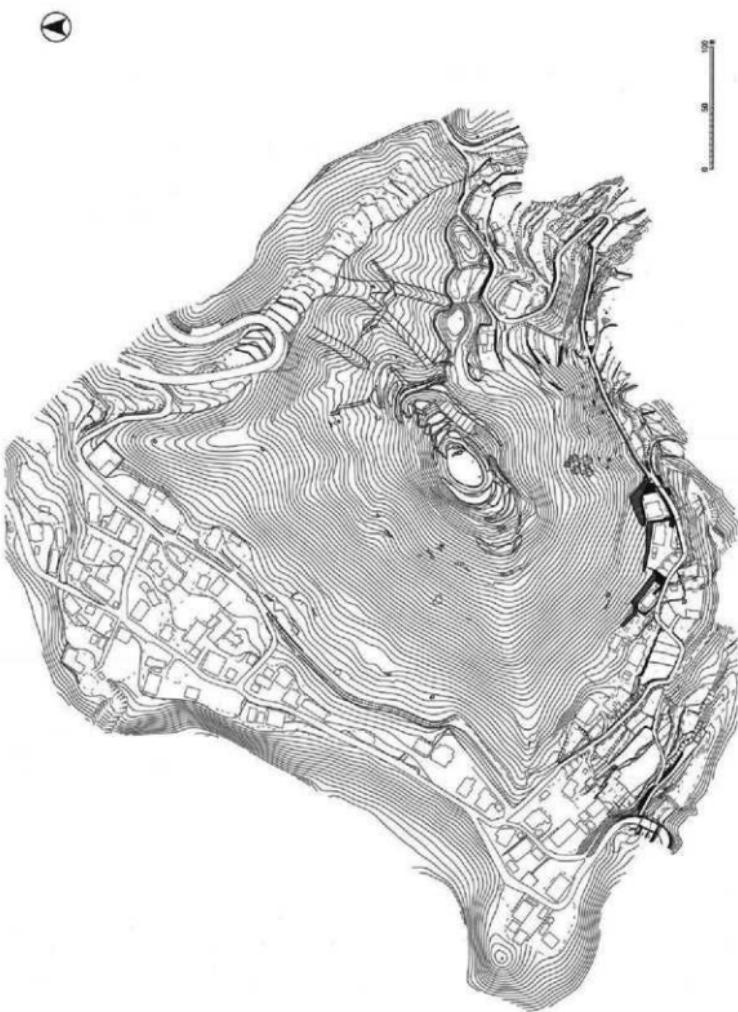
獅子吼城跡現況平面図(主要部 1/2000)

④地点の南側、現在、廃屋となった宅地との間にも数段の平坦面がある。これは荒廃した農地なのか、城の施設なのか判断がつかない。

獅子吼城跡は全体的に東側への防衛が充実している。駒ヶ入集落がここに位置していることも興味深い。獅子吼城跡の東側には、現在の甲府市と信州峠とを結ぶ古道、穂坂路あるいは小尾街道の枝道が通り、中世の板碑も残っている。天正壬午の乱では、徳川側についた津金衆などの旧武田遺臣が茅ヶ岳山麓の北側を回り込んで獅子吼城を守る北条方を攻めている(平山 2011)。

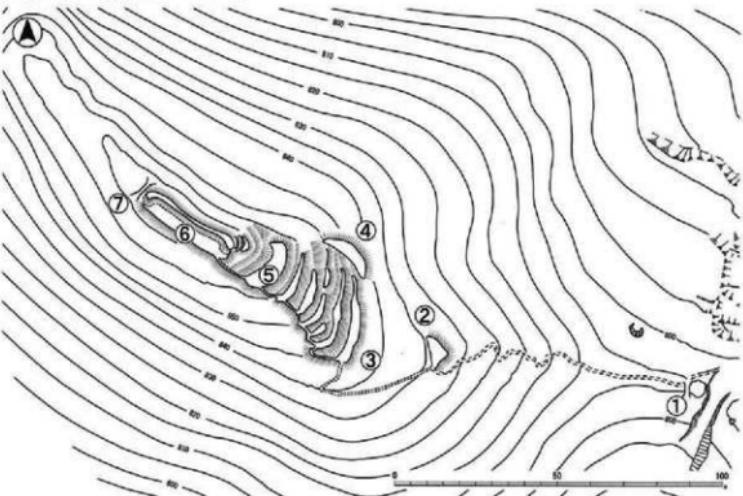
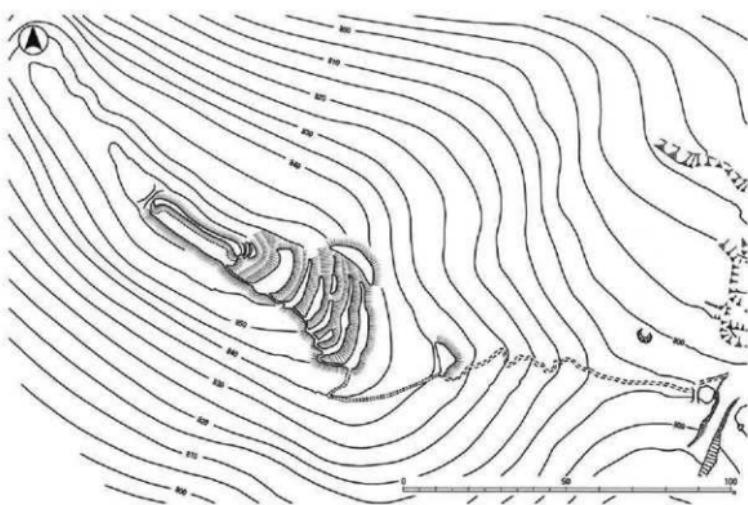
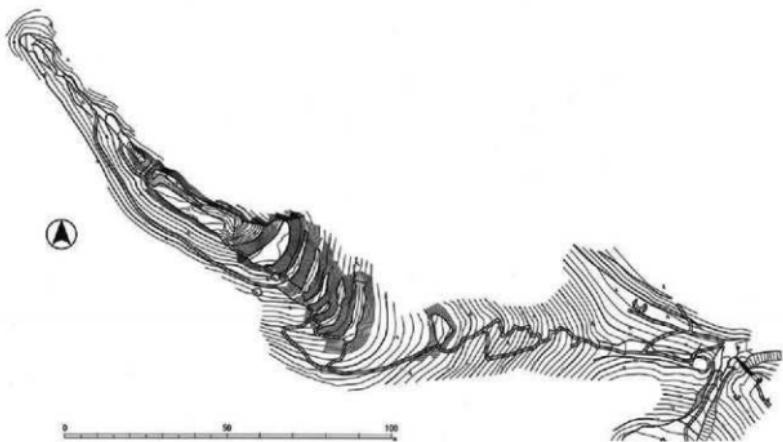
大渡の烽火台跡現況平面図 (主要部 1/1500)

古道の鳥居峠から山頂に向かう山道に入るとまず尾根切状の凹地①にぶつかる。この凹地は不明瞭である。幾筋にも分かれる獸道のような山道をたどると狭い平坦面②があり、さらに③から主郭に向けて数段の細長い平坦面が連続する。これらの平坦面の奥には平坦面④がある。

主郭直下のやや広い平坦面⑤を過ぎると主郭⑥に至る。細長い痩せ尾根を削平した主郭部の北端には低い土壘があり、その先は塩川へと落ちる絶壁となっている。秋葉山の石祠と御神燈が祀られている。尾根筋を奥へ進むと尾根切⑦があり、その先の尾根は山道の幅程度の痩せ尾根となっている。

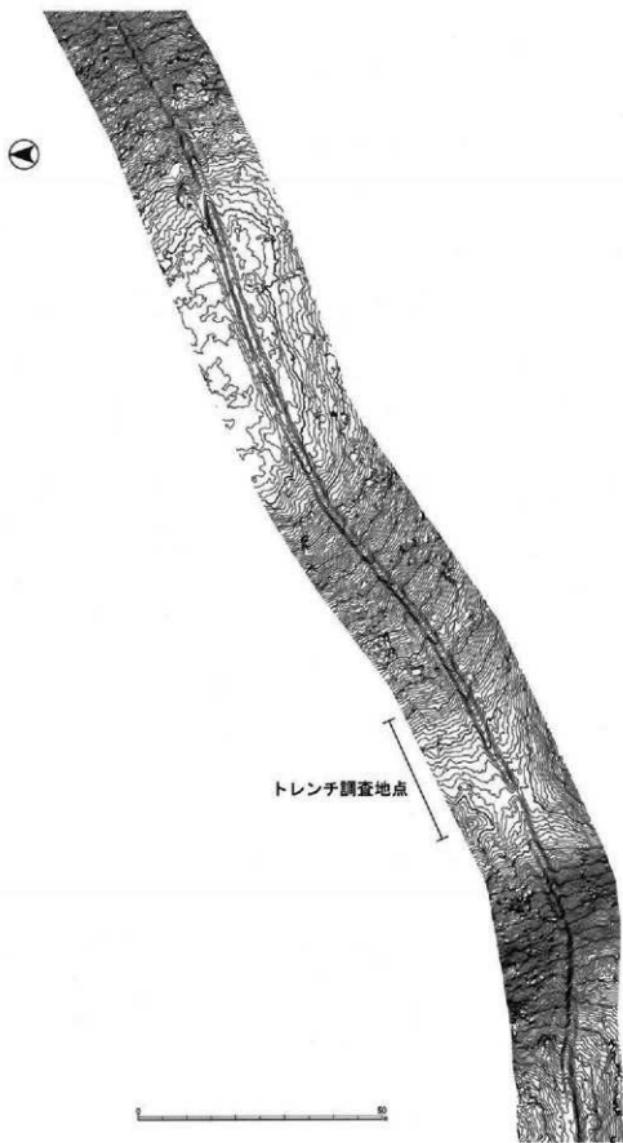
信州峠防壁現況平面図(主要部 1/1000)

試掘調査の結果、縄文時代前期と思われる土器破片、近世以降とみられるキセル吸口1点が出土し、遭構は検出されなかった。堀跡とみられる凹地には顕著な掘込みが認められなかった。平垣地は周囲から土砂が流れ込んで複雑な堆積状況を示しているが、人為的な盛り土などの造成は確認できなかった。縄文時代の上器破片が出土した試掘溝で炭化材3点が出土したためC14年代測定法による年代推定を行ったところ、曆年較正年代で1691–1617calBC、1740–1666calBC、5485–5381calBCという値を得た。いずれも中世、戦国時代とはかけ離れた縄文時代に相当する値である。

調査地点は入山した際に休息するにはちょうどよい平垣地で、現代の狩猟用散弾銃の薬莢、空き缶なども落ちているから、近世以後、継続的に人が入山しているのは確かであるが、調査で防星の年代観、性格を明らかにすることはできなかった。なお、現況平面図は長大であるためその一部を図示するにとどめ、付録CDに測量データを収録した。

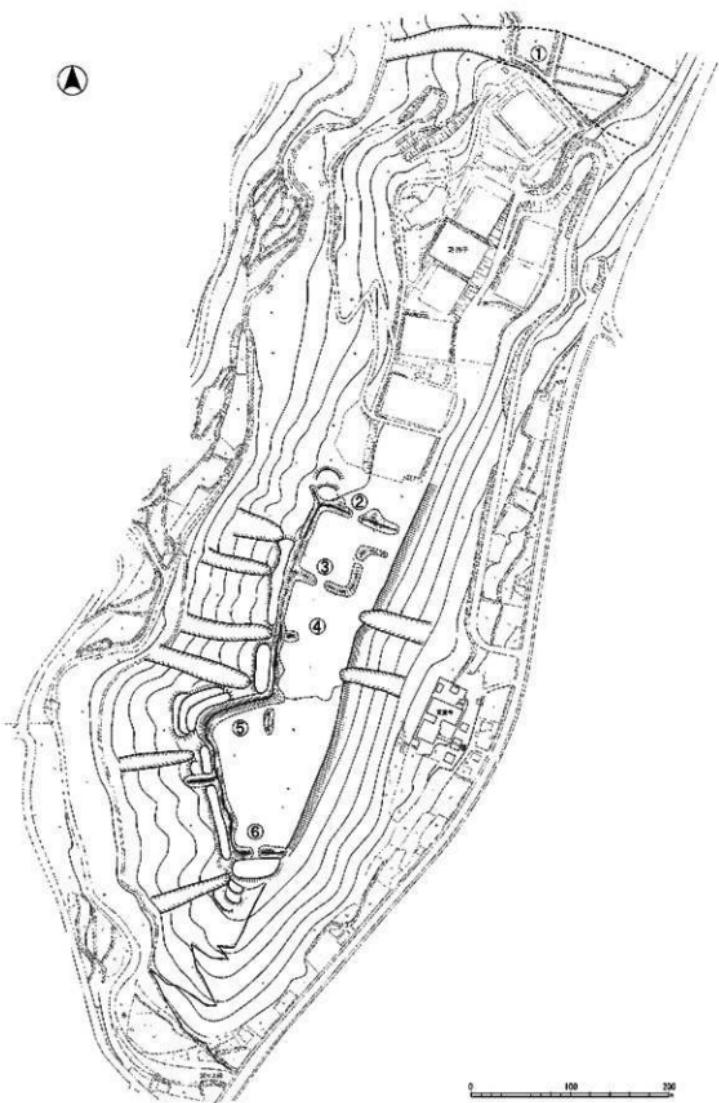
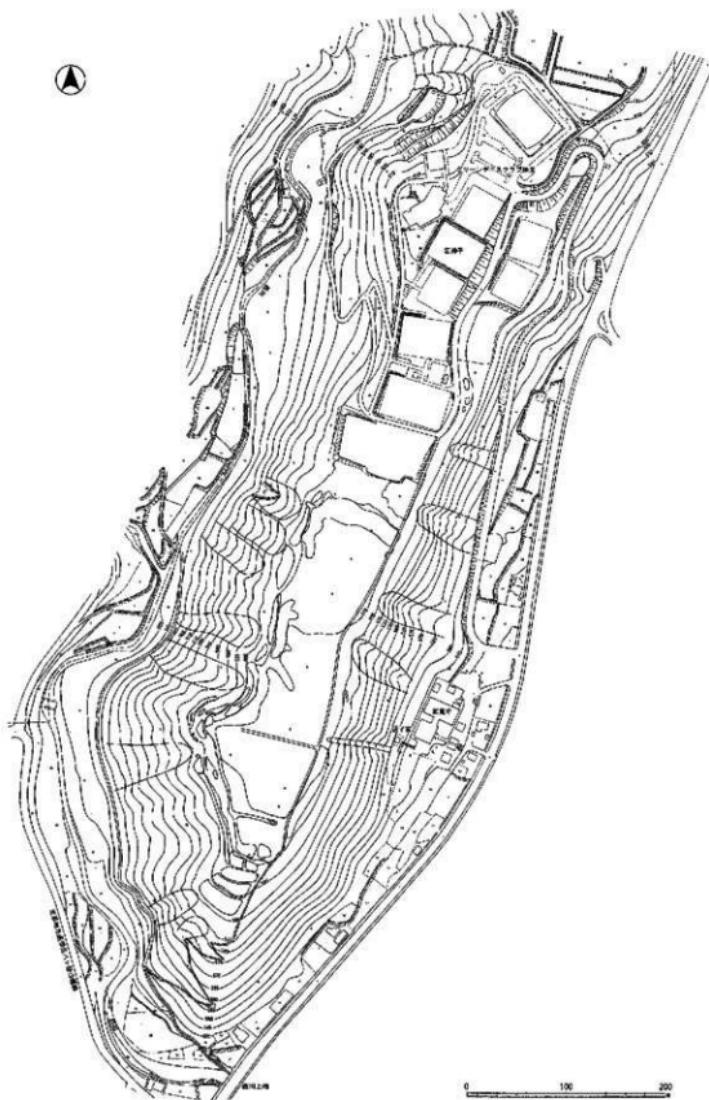
若神子北城現況平面図(1/5000)

十壘の主に西側には帯郭状の平坦地が認められる。また上壘⑥の南側にも3段ほどの平坦地が想定される。

山裾にはいく筋もの堅堀が想定されるが、自然地形か崩落によるものか、あるいは人工的なものか判然としない。

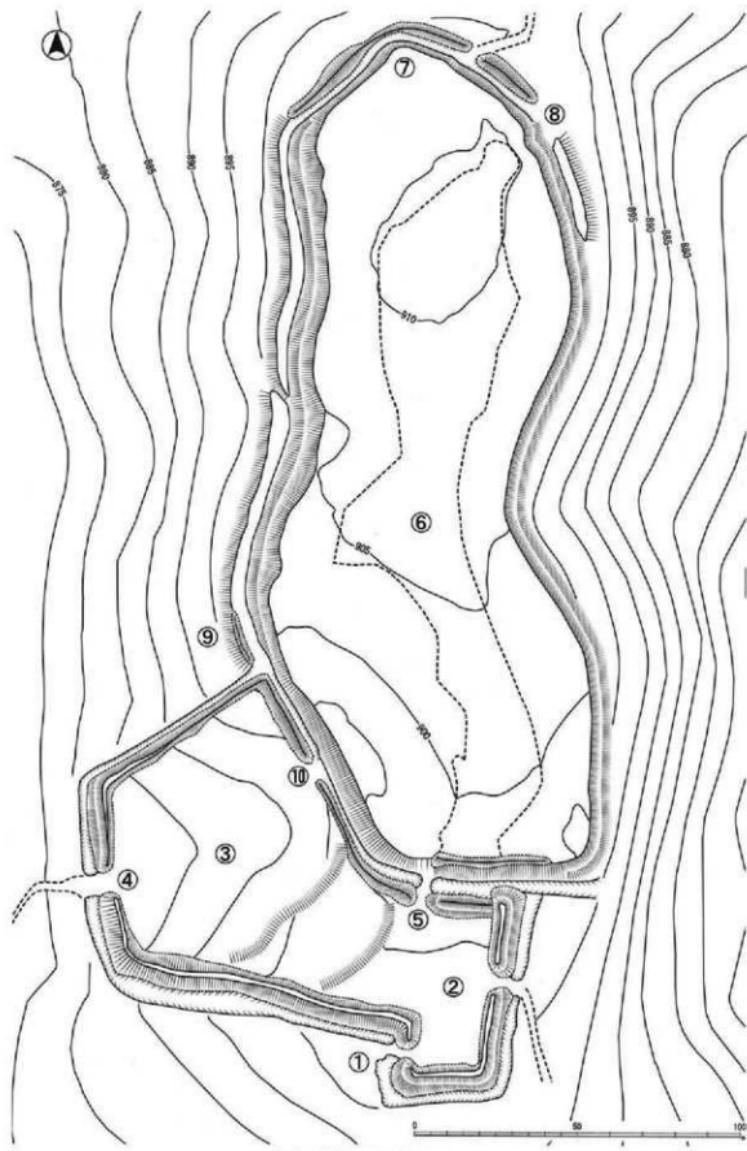
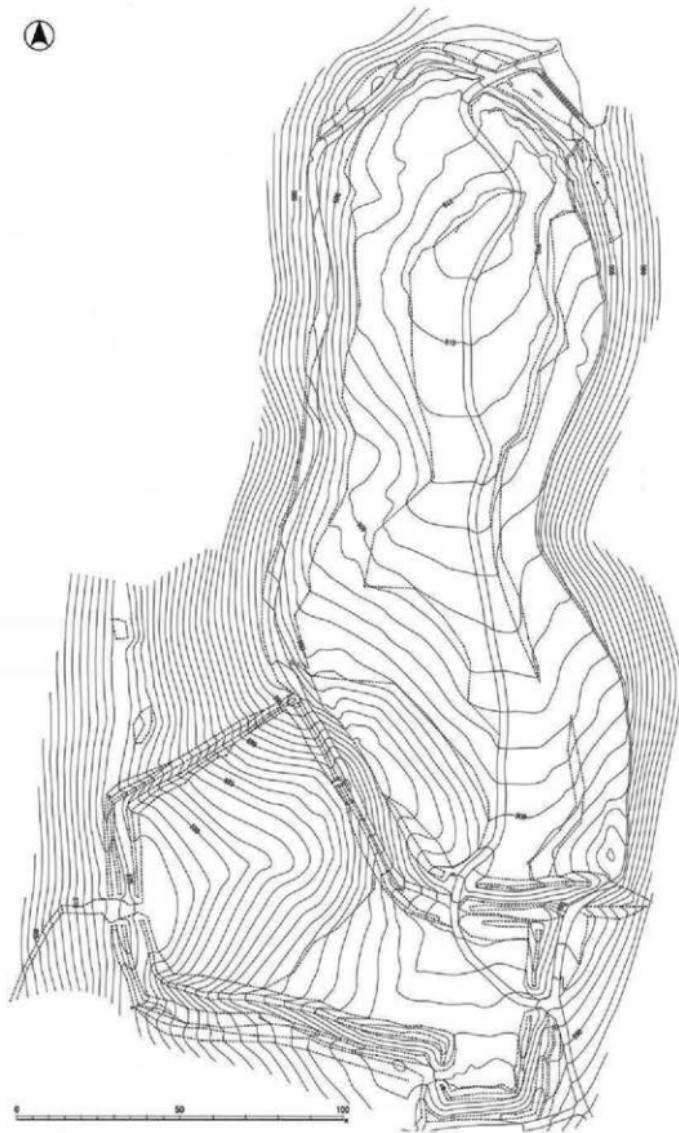
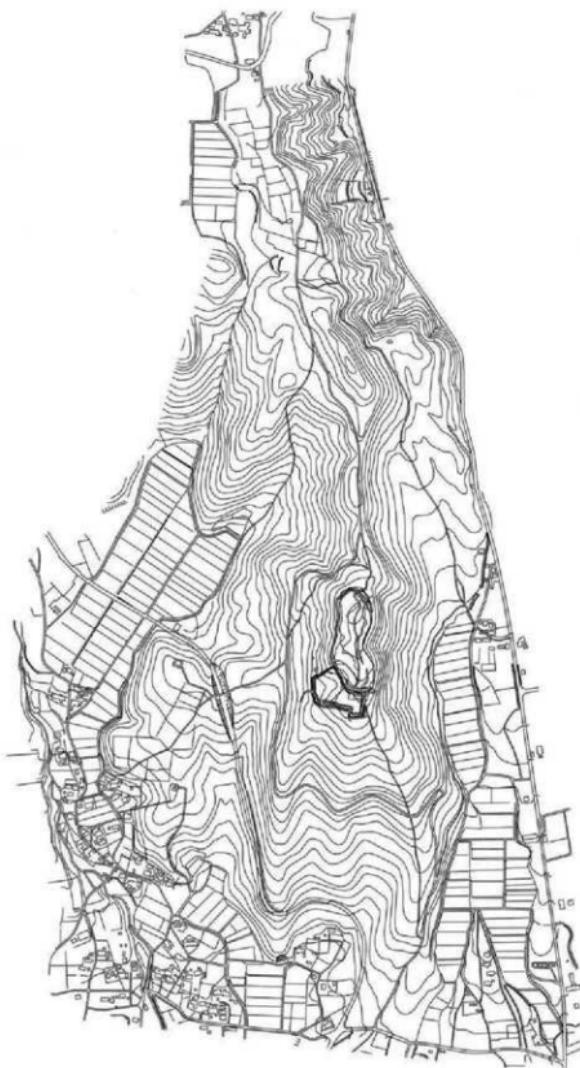
旭山星跡現況平面図(主要部 1/1500)

山頂部東側の山裾は幾分急勾配で施設はみられないが、西側には帯郭が連続している。通路状の帯郭の南端には土壙状の高まり⑨があり、区画③を閉む堀と上墨につながっていく。区画③と平坦地⑥の間にも低いながらも土壘と堀が残り、⑩地点で土壘と堀が途切れるようみえる。連絡通路であろうか。

地形測量と並行して地中レーダー探査を実施した。⑤地点の凹地が堀であるなどを確認した反面、平坦地⑥にも複数の堀跡が想定されるなど、現状では確認できない結果も報告されている。旭山墨跡は、⑦地点の北側が公園風に造成され旧地形が分からなくなっている。最近も平坦地⑥にアカマツ伐採のために重機等の建設機械が入ったものの、比較的よく保存されている。

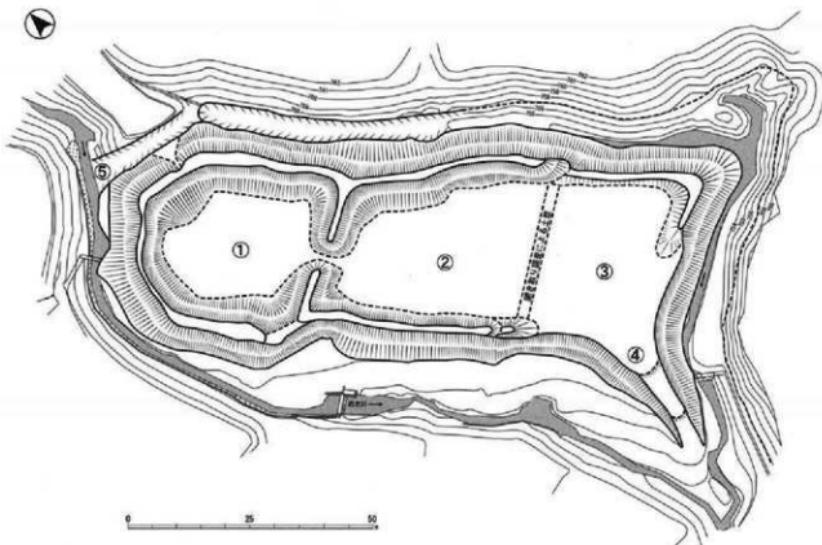
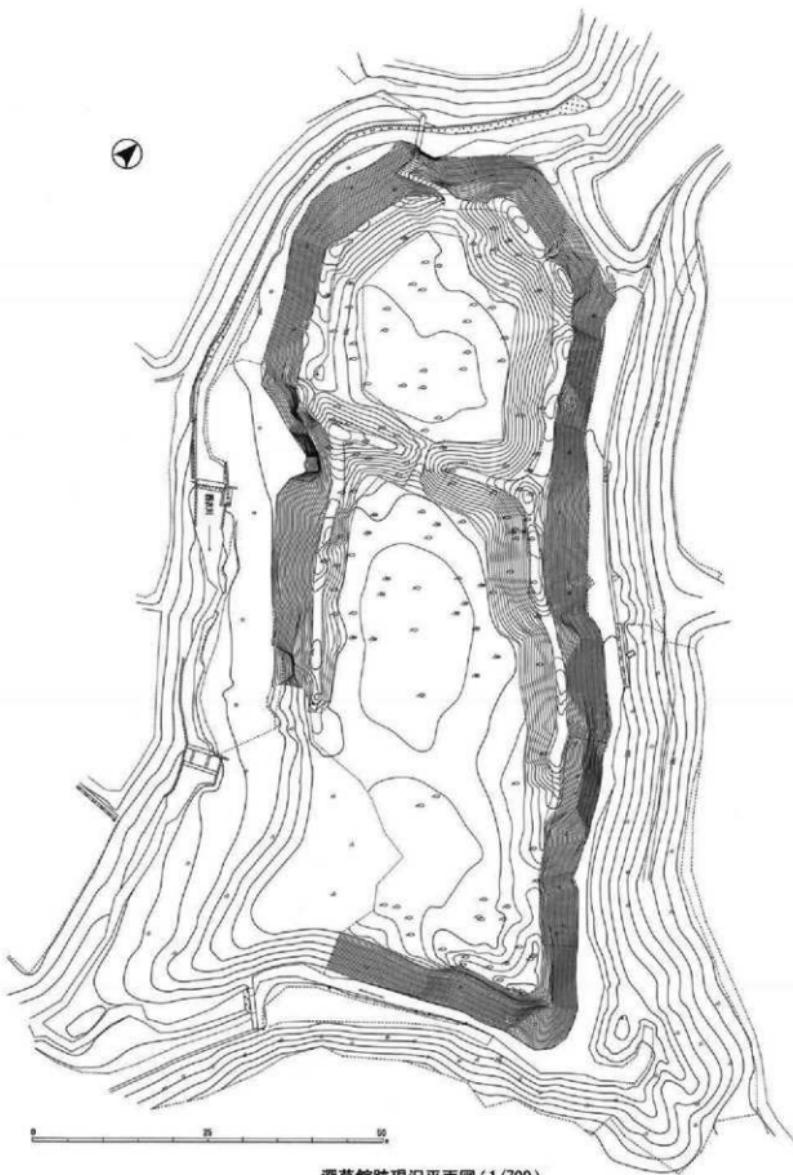
深草館跡現況平面図 (1/700)

現存する遺構は、西衣川左岸に土塁と堀が明瞭に保存されている。館内は①、②、③の三区画に分かれ、区画①と②の間は土塁で区画されている。昭和初期頃には区画②と③の間に土塁があったというが、現在はすっかり削平されている。館内への通路は④地点に想定されるという（萩原前掲）。館の北端は空堀⑤で区画されている。現状では、④地点付近に土塁は確認されないが、虎口としてはやや防備が手薄のように感じられ、かつては土塁などが備わっていたものと推測される。

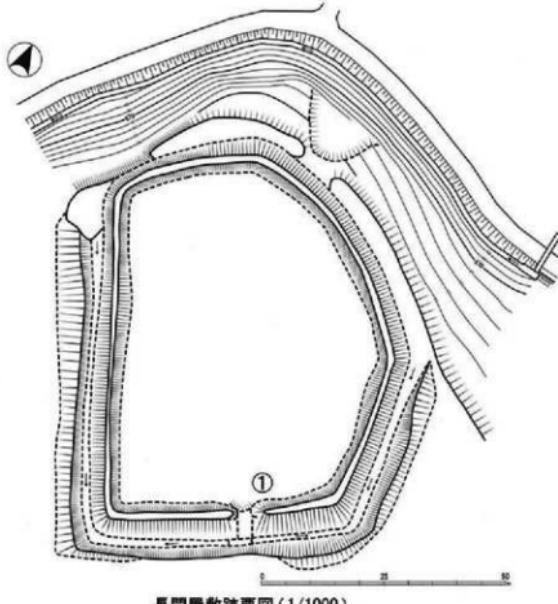
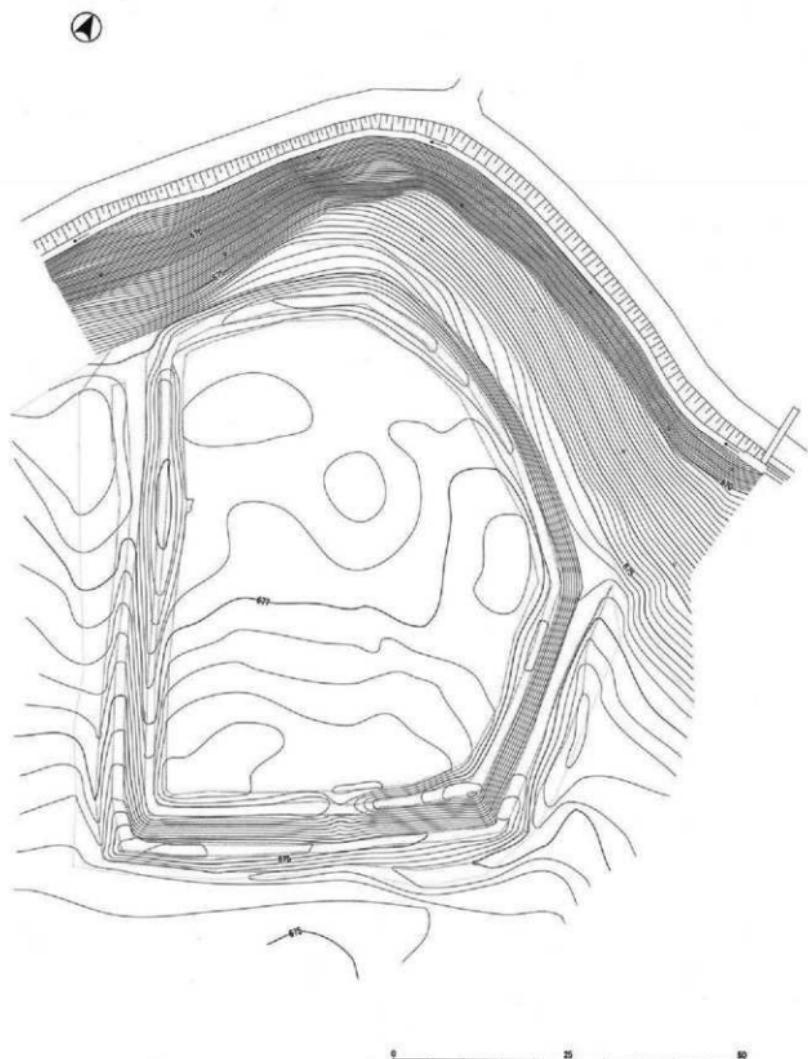
長閑屋敷跡現況平面図 (1/700)

居館跡は、①に虎口が想定される。居館南辺中央にあたる土塁が途切れたように低くなり、かつ空堀の底も土橋状に高くなっている。土塁は居館を囲むように全周し、東から西辺にかけて空堀がめぐる。空堀は北東から北辺で帯郭状の平坦面に変化する。南東辺と西辺の空堀のさらに外側には低い土塁状の高まりがあるが、これが二重の土塁か現状では判然としない。

地中レーダー探査では、土塁は一重で、現存する堀の外側の高まりは、古い堀を埋め立てた可能性が示唆されているが、詳細は未確認である。虎口正面にも土塁状の反応がみられ、居館内部には地下式土坑らしい空間も探知されている。

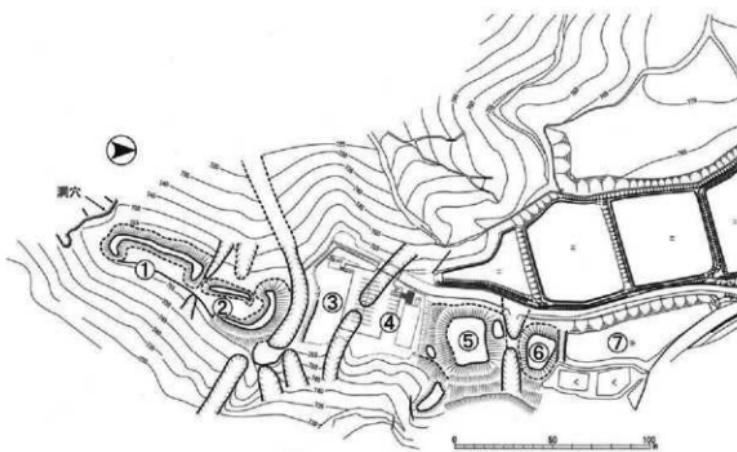
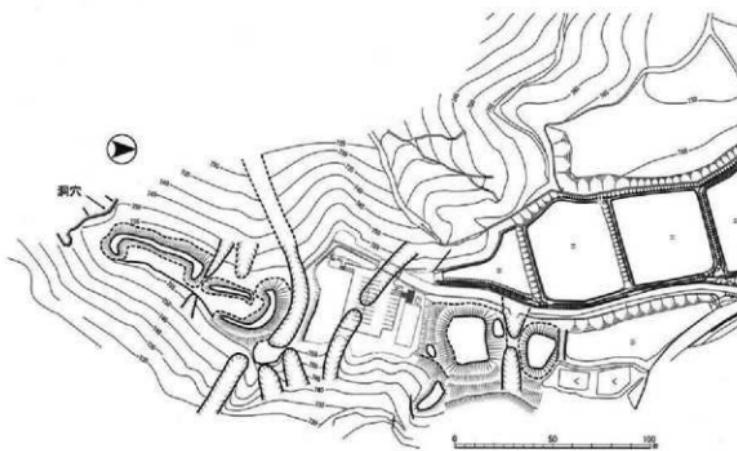
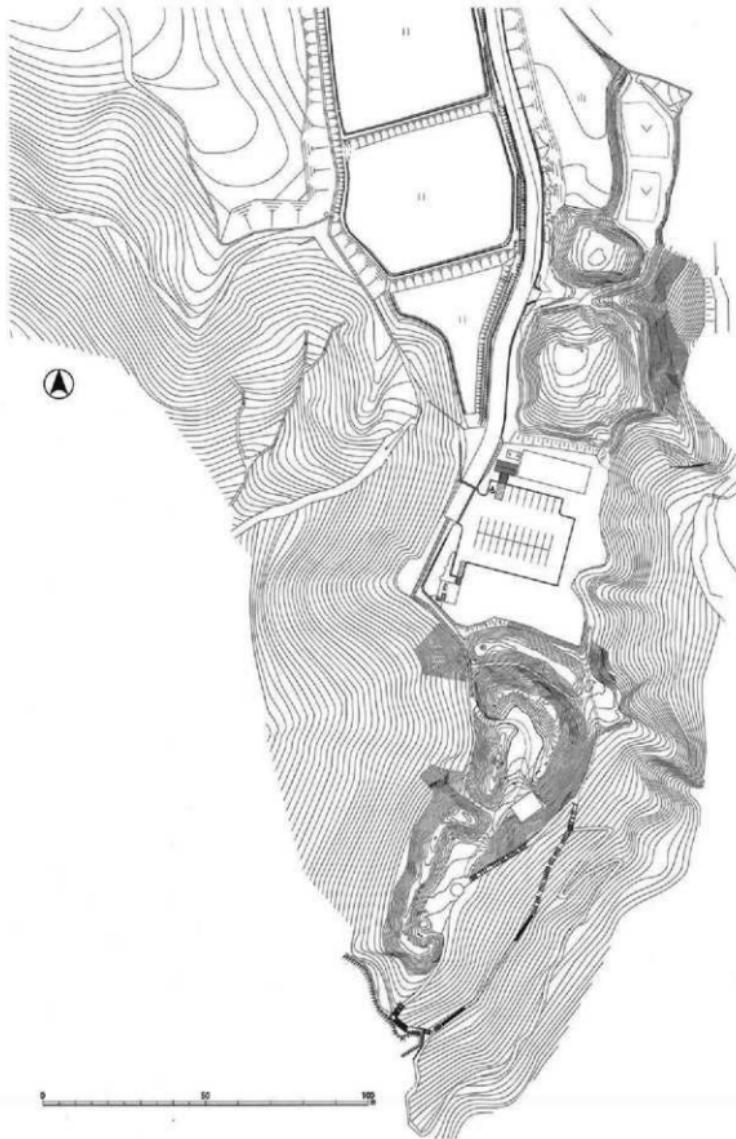
笠尾墨跡現況平面図 (1/1500)

篠尾塙跡の現況は以下のとおりである。主郭とされる区画①と②には、土塙が良好に保存されている。昭和53年の発掘調査では区画①に4本、②に3本、計7本のトレングチが発掘され、土塙基底部の右列、ピットが検出され、かわらけ、石臼片などが出土している。区画①の南側は釜無川に落ちる断崖となっているが、ここに洞穴があり甲斐国志のいう「鐘ツリ穴」と思われる。区画③、④は平成18年の公園整備の際にアスファルト舗装の駐車場にされたが、本来空堀で分断されていたらしく、平成18年の測量と並行して実施した地中レーダー探査でも空堀らしい遺構が推定され、また部分的な発掘調査でも薬研堀が検出されている。区画⑤、⑥は植林地となっていて、剣闘を空堀が分断している。⑦地点は荒廃農地となっていて城郭に含まれるか不明である。北条勢が布陣、築城したとされる若冲ノ北城、旭山塙跡でみられる大規模な土塙は認められない。

甲斐国志に記されたとおり、篠尾塙跡から釜無川の対岸、西方には白州町鳥原塙跡、教来右民部館跡などが遠望され、鐘と太鼓で通信したことが納得される。ともに甲信国境を防備する要害として機能したものであろう。

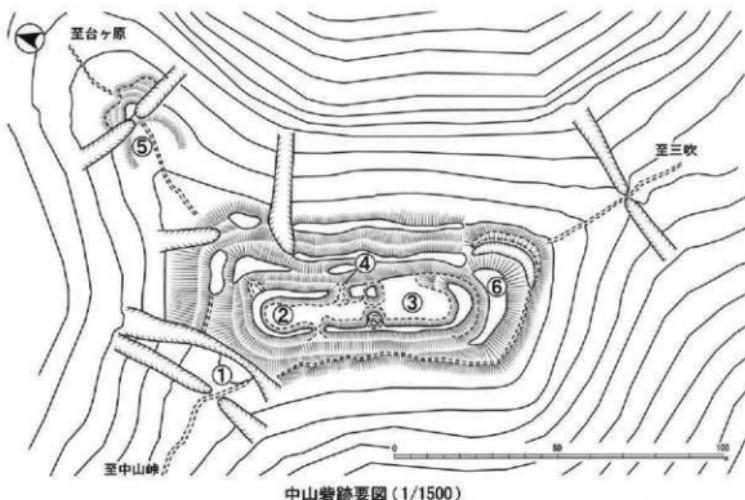
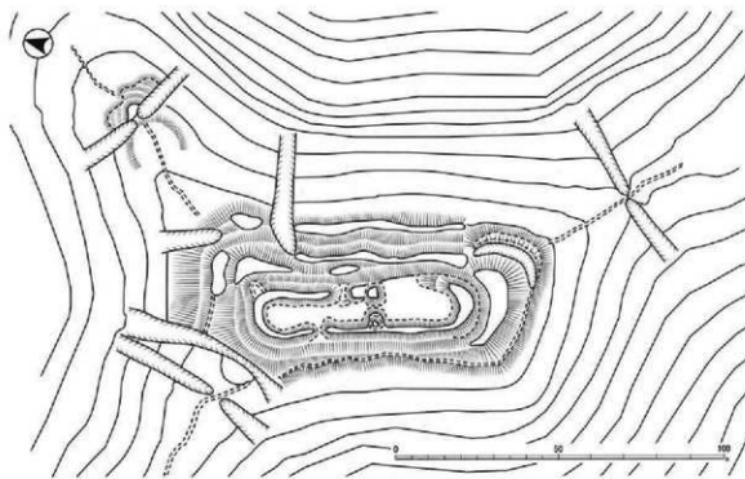
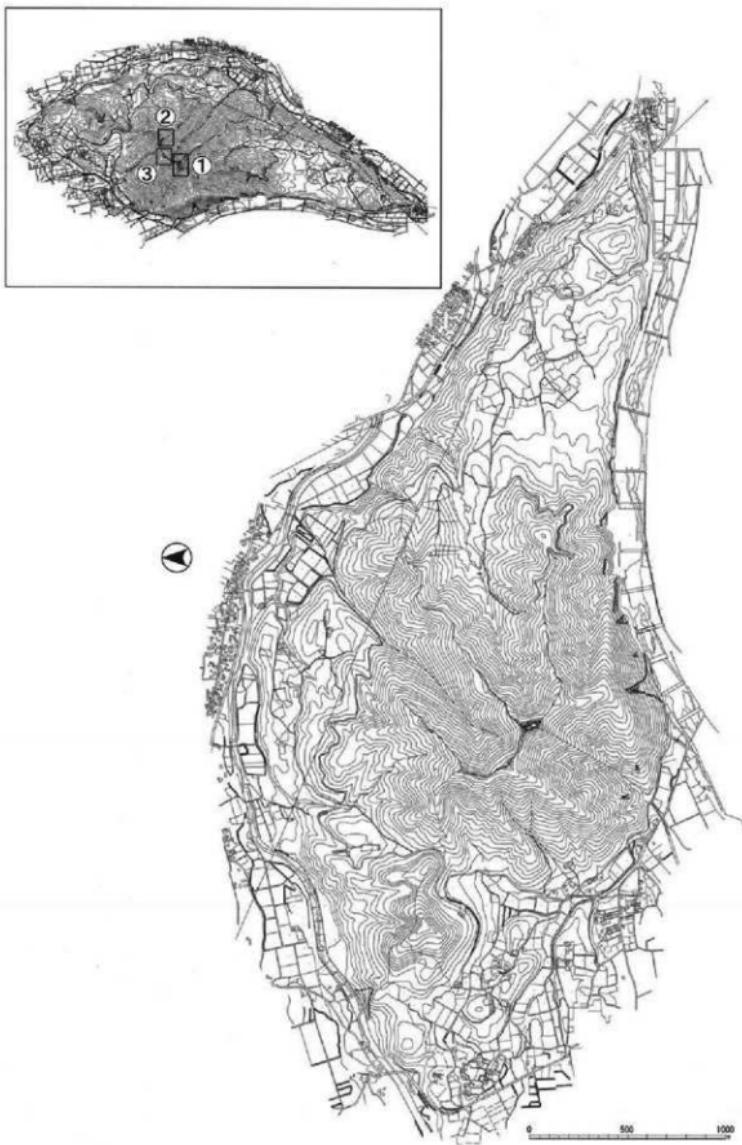
中山砦跡現況平面図(1/25000)

区画③から二吹方向に進むと平場⑥と三日月状の堀があり、尾根筋には尾根切が掘られている。この先にも平坦な小ピークがあり、陣平の候補地である。昭和56年の発掘調査では、区画③にT字状にトレントを発掘している。ピット、礎石らしい半石、かわらけが検出され、土塁には修築跡が確認されたという。

中山砦跡は、篠尾城跡と同様、天正壬午の乱の折には徳川勢についた武川衆が陣取ったと思われるが、土塁、堀の規模は若神子北城、旭山城跡と比較すると小規模で、主郭の構造は篠尾城跡によく似ているように思われる。

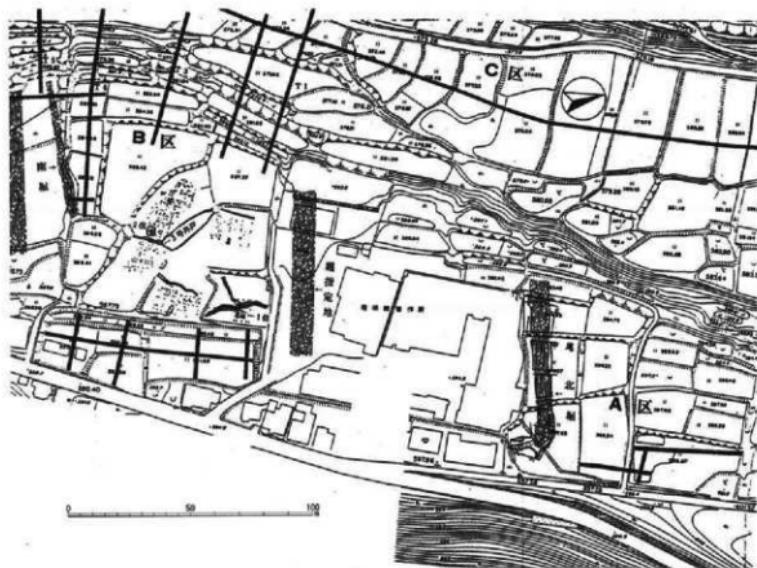
昭和 58 年調査の遺構全体図 (1/2000)

建物の年代は不明である。南側の堀は北側に比べ規模も小さく、さらに南側で堀跡と推測される湿地帯との関係が不明であるが、絵図との位置関係からは、湿地帯は用水路跡とも考えられる。

建物跡が確認されない範囲が絵図に描かれた土塁跡と仮定すると、南側虎口から入った郭に建物はなく、そこから西に入る郭に5棟の建物と井戸、本丸に建物1棟と井戸2基、二丸に建物3棟という配置になるだろうか。

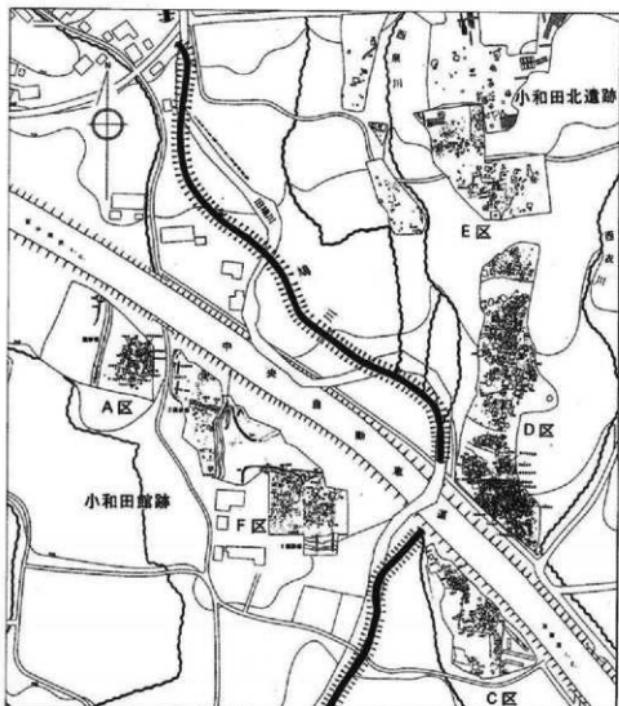
小和田城跡・小和田遺跡調査概要図(萩原 2000 より転載)

これら調査区全体の遺構の年代として、出土遺物から14～15世紀を中心とする時期が考えられており、17世紀初頭まで存続したとされる。

この区画された施設については当初から館跡との見方が強かったが、館と判断される遺構・遺物が少ないと、葬送に関連する地下式土坑や土壙が多く見つかっていることなどから、寺院跡ではないかとの指摘もある。調査区の北西にある深草館とその北に広がる金生遺跡の地下式土坑群との関係も含め、より広い視点から検討する必要がある。

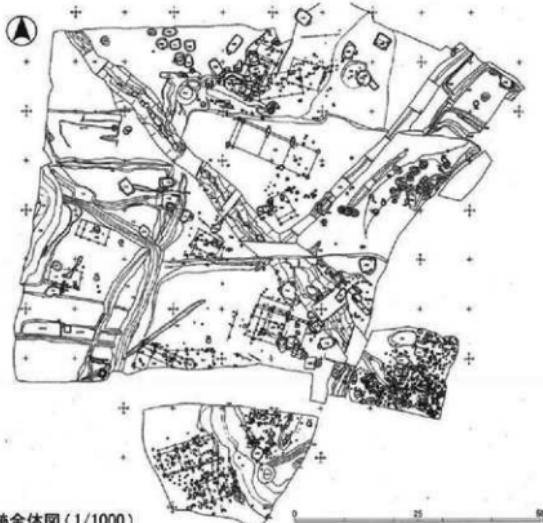
谷戸氏館跡全体図(1/1000)

一方、沖積面で発見された遺構は中世の所産と考えられている。調査区の北西から南東にかけて最大幅7m、深さ2m以上の用水路が通されており、調査区の東側の新田開発のために掘削されたものと想定されている。この水路が沖積面に達したところに石を組んだ水場ともいえる遺構が確認されており、ここから出土した陶器類から用水路の時期の下限は16世紀代と考えられている。また水場遺構のまわりには、多数のピットが確認され、館あるいは集落に伴う建物跡の存在が想定されているが、具体的な抽出はされていない。用水路の廃絶後、これに直行して壠状遺構が平行して2本掘削されており、この遺構の覆土の観察から、この2本の間に土塁があったと推測されている。また、この壠状遺構から溝が派生しており、虎口状の施設も想定されている。

壠状遺構は用水路の廃絶後に掘削されているので16世紀代かそれ以降のものとすることができるが、建物跡と想定されるピット群との関係に不明な点が多く、中世遺構群の全体像をとらえるまでには至っていない。

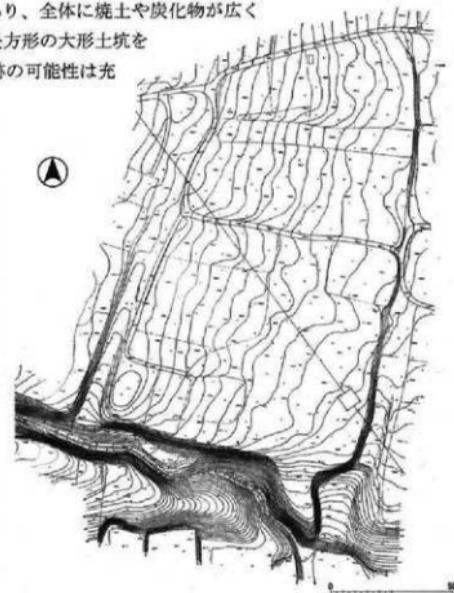
教来石民部館跡地形測量図(1/2000)

副郭と外郭部も部分的に発掘調査が行われている。副郭部では主だったものとして、1間×2間と2間×3間の建物跡、副郭の中をさらに区画するような溝、13世紀代のものと考えられる堅穴状遺構、多数のピットが確認されている。2棟の建物跡は副郭の中でも北と南の離れた位置にあるが、ともに柱間寸法は1.9mと共通している。南にあり、主郭にも近い2間×3間の建物跡は礎石建物であり、全体に焼土や炭化物が広く堆積し、建物内の北側には隅丸長方形の大形土坑を一基伴う。多数のピットも建物跡の可能性は充分考えられる。

外郭部では西の空堀近くで1間×2間と2間×3間の建物跡、主郭と副郭を分ける溝の延長上に重なる溝が確認された。建物跡は近接しているが、主軸は異なり、柱間寸法も共通しない。溝は主郭と副郭を分ける溝の延長上にあたり、外郭部もこの溝で南北に分けられている可能性もあるが、どこまで続いているのかは分からず、西側の区画施設も見つかっていない。そのため、現況地形の観察から300mの長さと推測される南側の空堀との関係も不明のままである。

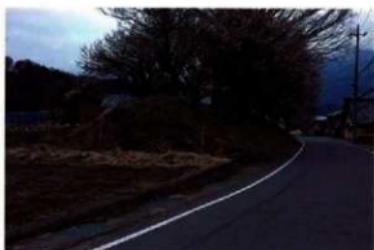
1-3 歴代氏館跡

明野町上神取の屋代氏屋敷跡は現存する土塁が市指定史跡になっているが、屋敷跡の主要部分は農地である。平成23年度には屋敷跡を含む農地で土地改良事業が計画され、記録保存のための発掘調査を実施する。この土地改良事業の事前協議で屋代氏屋敷跡の取り扱いが問題となった。現状のまま保存してもらうことが望ましいが、一方で私有財産である農地の改良は農業経営の効率と資産価値を高める大切な営農行為でもある。地権者からは史跡として公有地化が可能であるなら協力したいとの申し出もあったが、逼迫する一方の地方財政はそれを許さない。発掘調査で明らかになる見見は多大であろうが、城館跡の保護全般に係る課題とジレンマに文化財保護行政は常に直面し続けている。

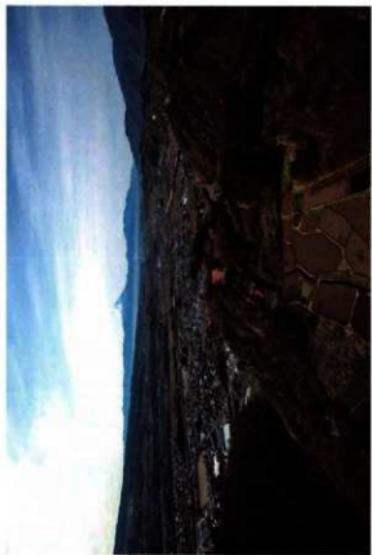
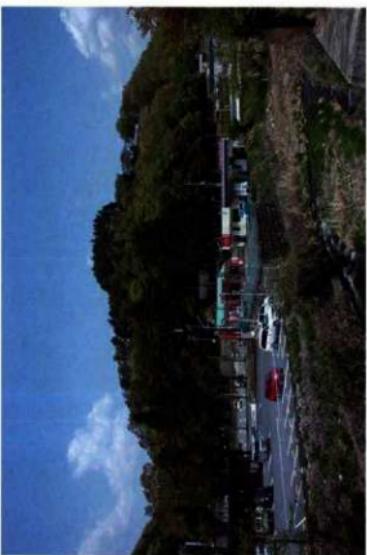
2-9 若神子城跡（古城）

昭和60年竣工の公園工事に先立ち発掘調査が実施され、浅い sondage 坑が検出され、天正壬午の乱の折に北条勢により修築されたものと考えられているが、甲斐源氏の居城かどうかの情報は得られていない。若神子古城は明治時代に若神子宿を襲った大火の復興のために土取りが行われ、この時点でかなりの遺構が破壊消滅している可能性がある。

現況の地形観察から確認できる遺構は、城の北限として尾根から城を切り離す堀切であったとされる凹道、城内を南北に分ける空堀、南の郭にある土壘状の高まりである。明治時代に若神子が大火に見舞われた際、壁土の採取が大規模に行われており、城内の施設の評価には慎重さを要する。現在は農村公園として整備されているが、工事に先立ち発掘調査が行われた。北側の郭で東西方向に薬研堀が2本と柱穴群、尾根の先端近くの東斜面辺縁部で櫓跡と考えられる4個の柱穴が確認されている。薬研堀は幅1m・深さ1.2mと小規模で、郭を分けるように東西に直線的に掘られ、2本の間は掘り残されている。これを虎口とする説と、途中で掘削が放棄されたとの説がある。空堀を掘削する手順を考えると、V字形に掘りあがった堀をさらに深く、幅広にしていくとは考えづらく、これが当初に企図した規模であると考えられる。尾根を切断するような幅ではないので、虎口に付属する空堀であったと思われる。出土遺物として布目のついた古瓦、土師器片があり、いずれも平安時代のものである。平安時代において瓦は寺院や官衙で使われるものであり注目されるが、南西に1.5km離れた大小久保遺跡では9世紀後半に土師器や瓦を焼成していたとされる。距離の近さ、特殊な遺物である点で大小久保遺跡との強いつながりを感じるが、時代的に新羅三郎義光とは合わない。

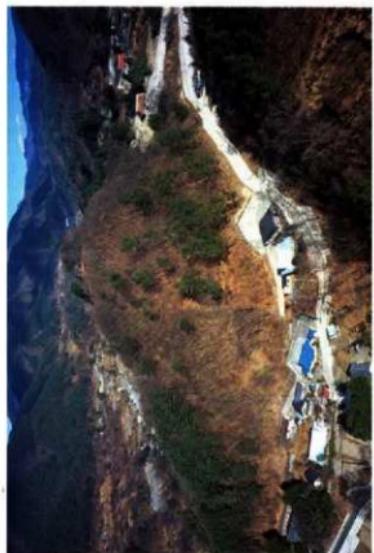
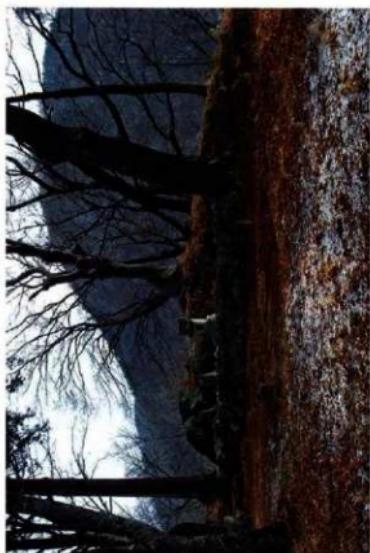
2-19 獅子吼城跡

獅子吼城跡は、須玉町江草地内、塩川左岸に位置する。標高788mの小山上に築かれた城郭で、城山の小字名がある。麓には恵古屋集落があり、主郭付近には駒ヶ入集落がある。昭和63年に旧須玉町が主郭部分のみを史跡指定し、現在、北杜市指定史跡に引き継がれている。平成になって後、獅子吼城跡周辺の開墾整備に伴い新たに道路が新築され、主郭西側と北側の山裾が造成されている。また平成17年には駒ヶ入湯戸集落間の集落道が拡幅改良され、東側と南側の山裾が造成されている。

獅子吼城跡の特徴は、城が築かれた小山が、東にそびえる茅ヶ岳、金ヶ岳に連続する黒富山・火山の活動により形成された安山岩類を基盤としている点にある。この安山岩類は獅子吼城跡周辺では板状節理が発達し、いわゆる鉄平石状を呈する。この石材を用いて石垣が築かれ、獅子吼城跡独特の景観を醸し出している。

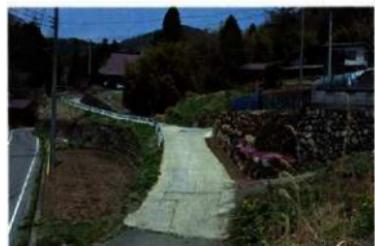
3-4 浅川口留番所

武田氏の軍用道路とされる上の棒道沿いに設けられた口留番所であるが、昭和8年の小海線開通に伴い破壊されて消滅している。現在は、付近に口留番所があったことを示す説明板が設けられている。

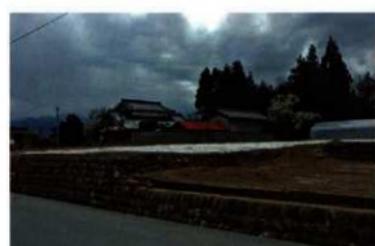
3-8 大林屋敷

大林集落の北端の宅地に土塁が残る。かつては古民家があったようだが、踏査時点では取り壊されていた。また取り壊し、宅地整備工事のために土塁の一部が破壊され、重機の進入路がつくられていた。土塁に沿って用水路が通っているが、用水路は土塁を崩し、かつ隧道を通しているので、十塁よりも新しいものであろう。十塁北側には堀があったとするが、現状は平坦に整地されヒノキが植栽されている。

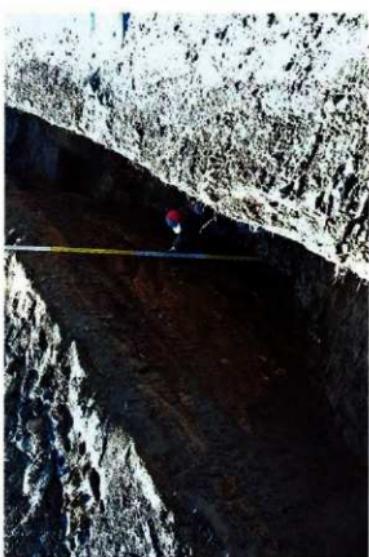
6-6 笹尾疊跡 区画②
