Shindou-Haiji is an ancient temple site located in Midorigaoka-Cho, Tondabayashi-City, Osaka, Japan. It was discovered in 1930s and excavated in 1959 and 1960. Many of roof tiles, which have the character of *Paekche-Style*, were found there. And it became clear that this temple was one of the oldest temples in Japan, constructed in *Asuka* era (at the beginning of the 7th century).

図 版

図版一 新堂庵寺周辺航空写真（一九六一年撮影）

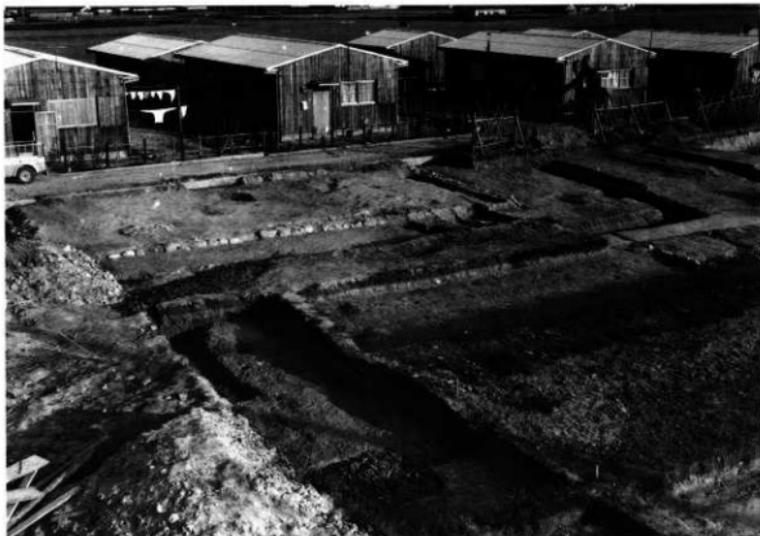
中央建物（金堂）（南西から）

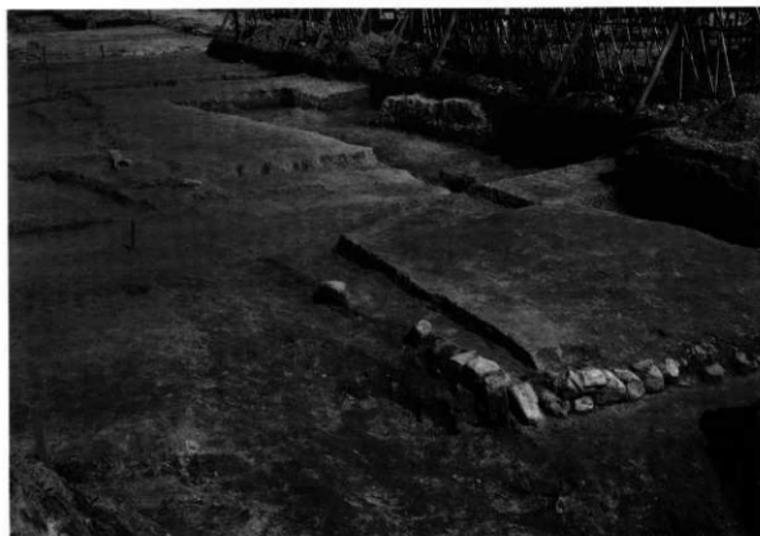
南方建物（塔）（南西から）

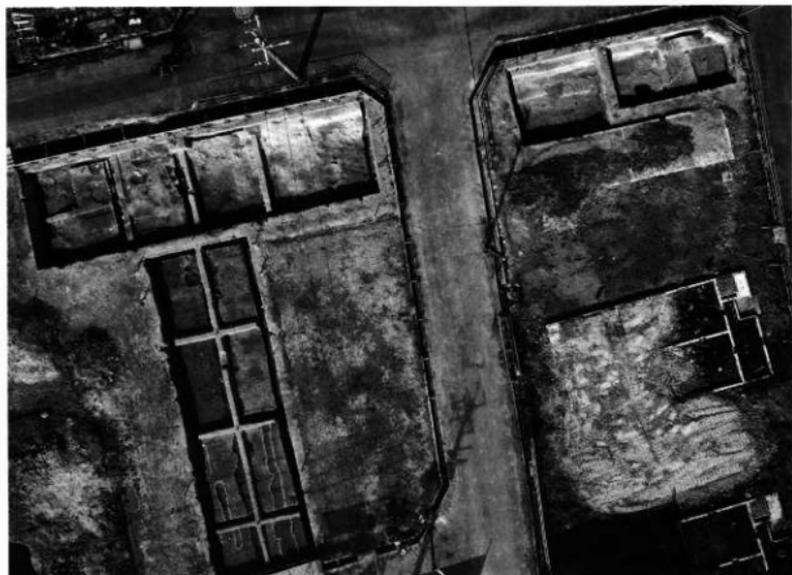
中門・南面回廊・参道側溝(上が北)

In 1998, a Middle Gate and a Corridor connecting with it, a South Gate and a tamped earth wall with roof joining to it, and pit holes for flagpoles were found. It was certified that the Middle Gate and the Corridor of south side were built in *Asuka* era, and the temple compound was situated facing south at first. We cannot say, however, whether the Corridor surrounding compounds were there from the beginning or not. The South Gate and the tamped earth wall with roof were built in *Nara* era. Before building the South Gate, a large ditch from east to west had been dug. It shows the outline of the temple territory.

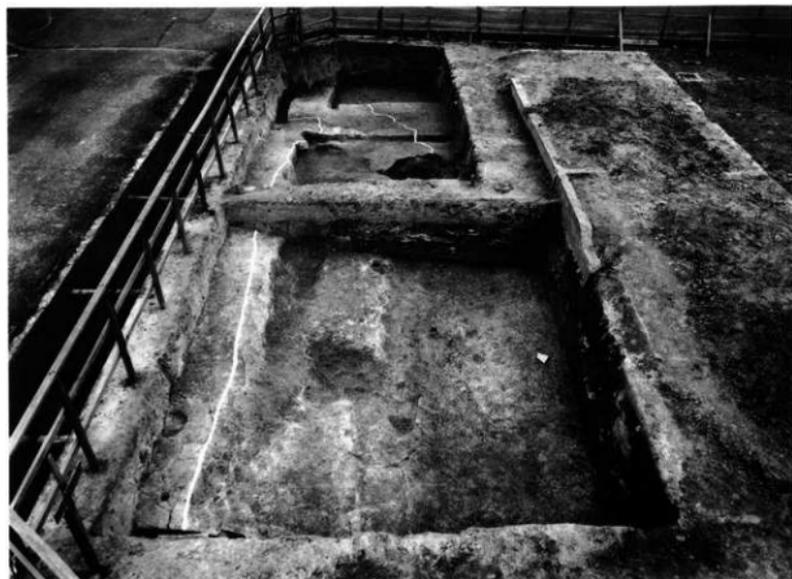
南面回廊基壇(西から)

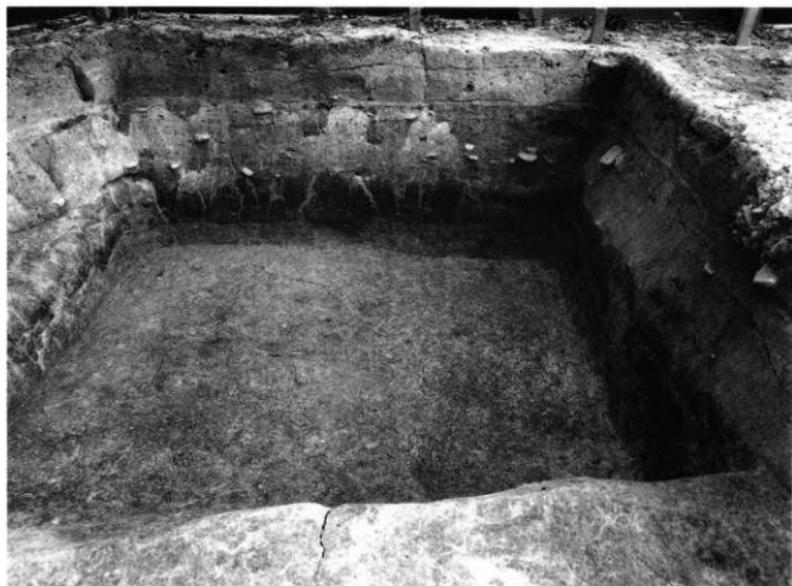
A区東端落ち込み・整地上断面(西から)

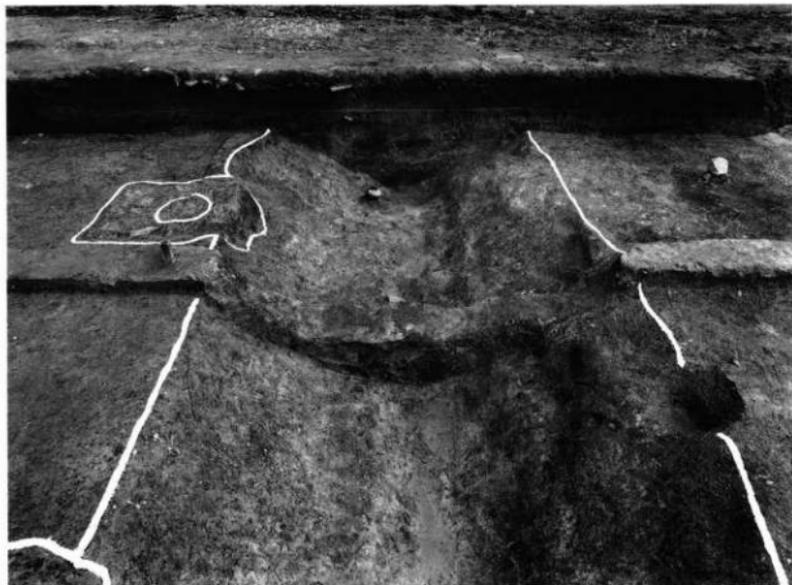
溝53・南門柱穴(西から)

The South Gate was posthole-type building with four (from east to west) and three (from north to south) posts. At the south of the South Gate, six postholes probably for erecting flagpoles of Buddhist ritual banners were found. Two gutters paralleled each other from south to north between the South Gate and the Middle Gate. This might have been a *Sando* (an alley for walking in a temple). The discovery of the two gates revealed the temple compound was facing south. And it could be estimated the distance of the temple compound was about 108 meters from north to south, and the length of the territory was approximately 216 meters.

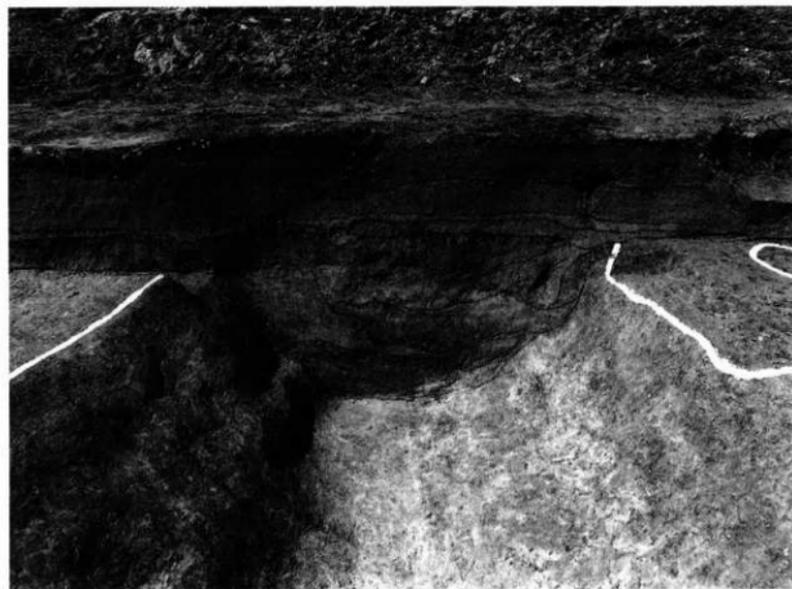
溝53覆土堆積状況(東から)

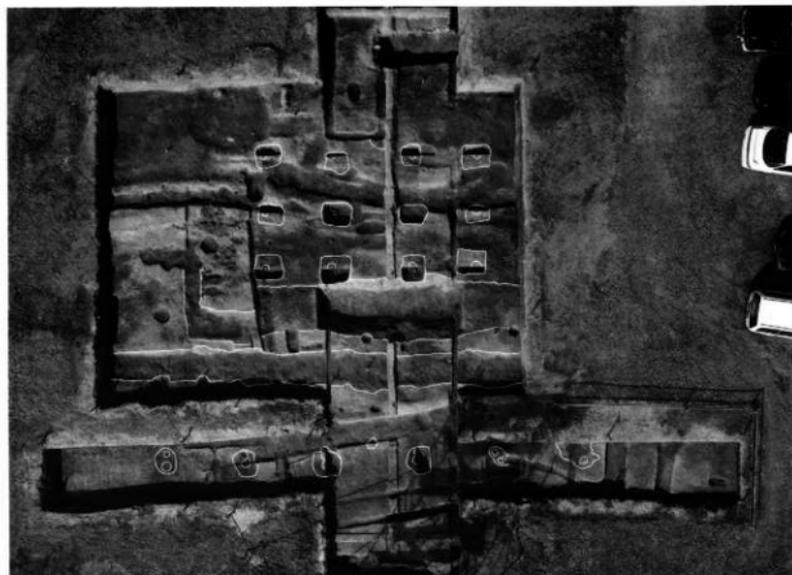
南門・築地49・宝幢遺構全景(上が北)

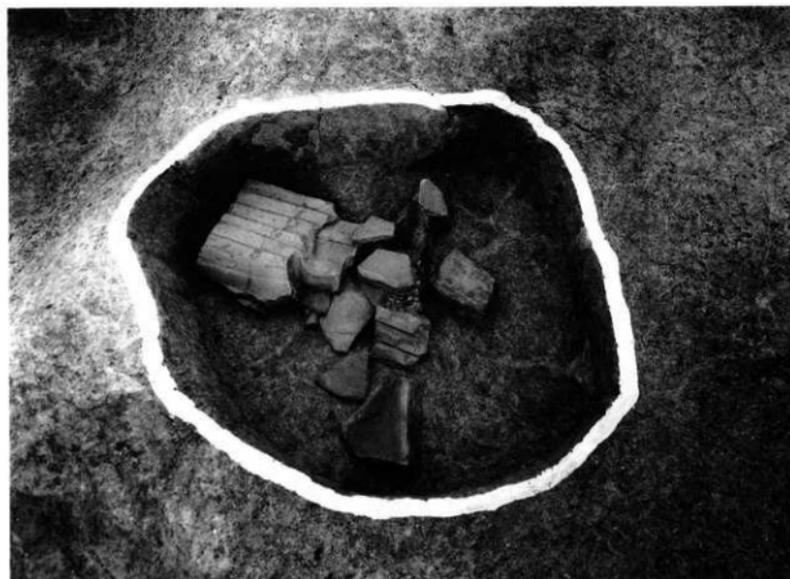
南門柱穴26 掘方内脇尾出土状態(南から)

IWATO Akiko, Kyoto University Graduate School, examined *Shibi* pieces found from the postholes of the South Gate closely and estimated the unique process of its formation. She shows the basis for restoration to its original state.

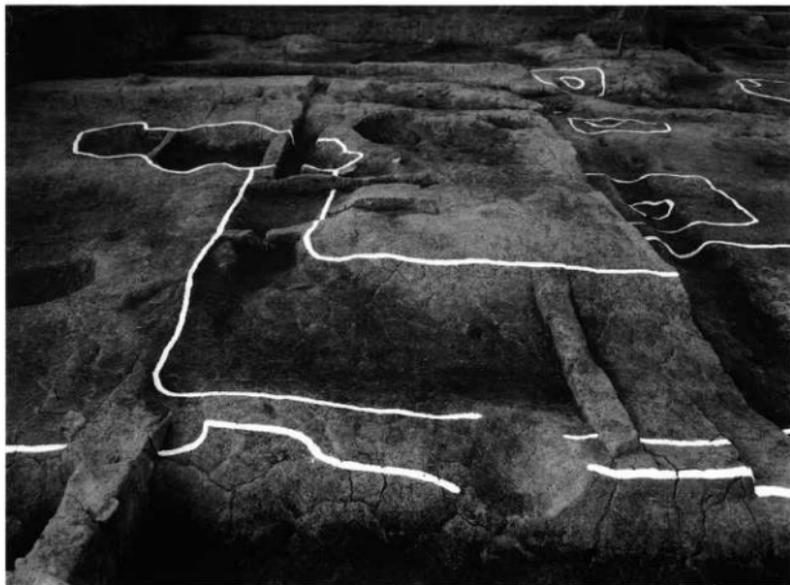
南門南東角 雨落ち溝55 (南から)

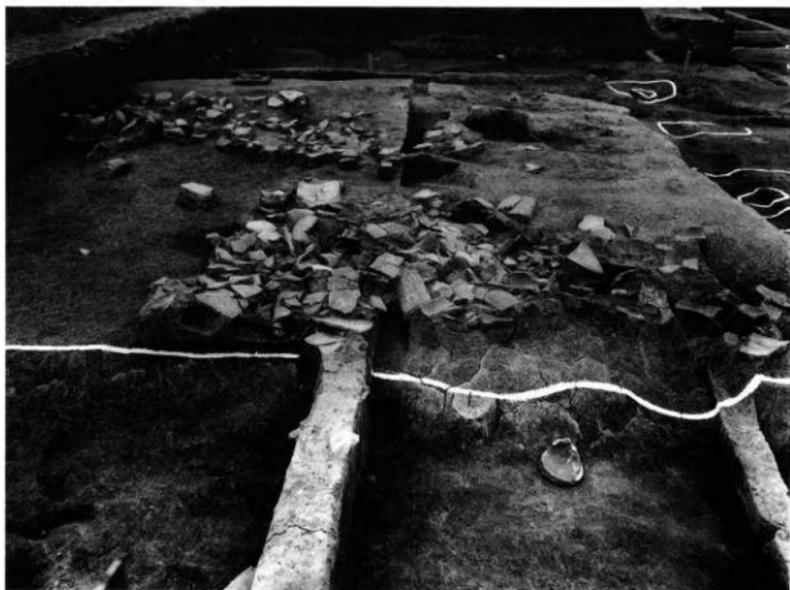
南門・築地49落下瓦・溝52検出状況 (南から)

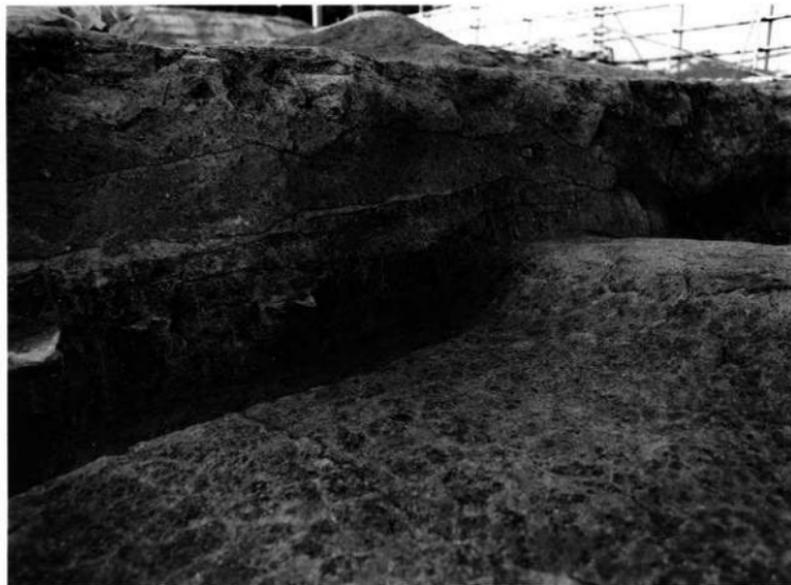
築地49・犬走り検出状況(南東から)

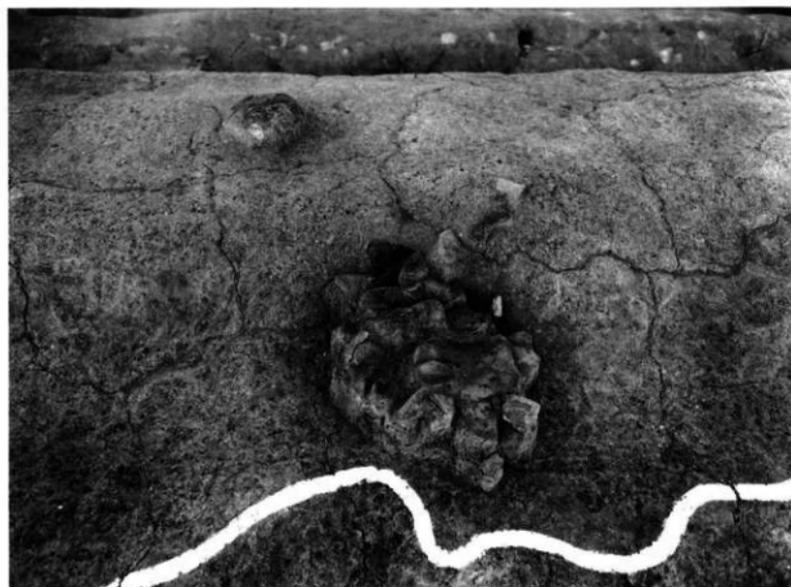
築地49・地鎮土器出土状態(南から)

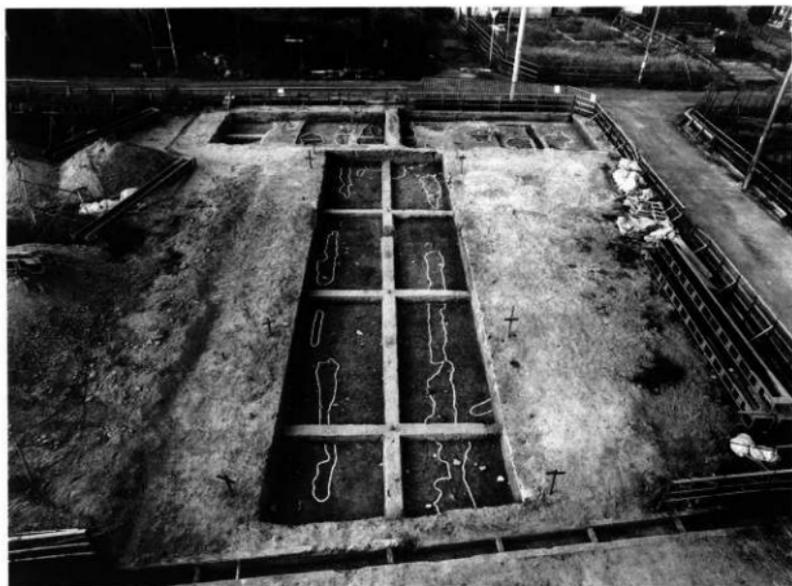
中門以南参道側溝(溝5~13)検出状況(南から)

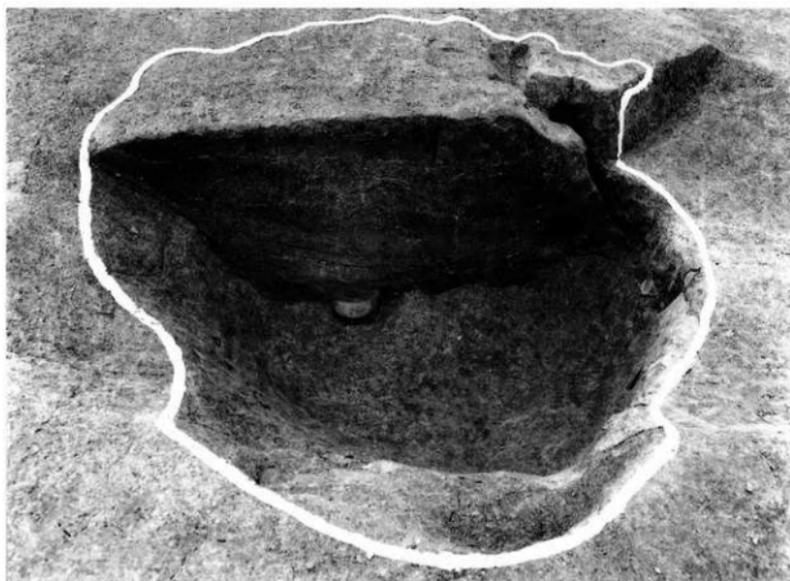
井戸68 (東から)

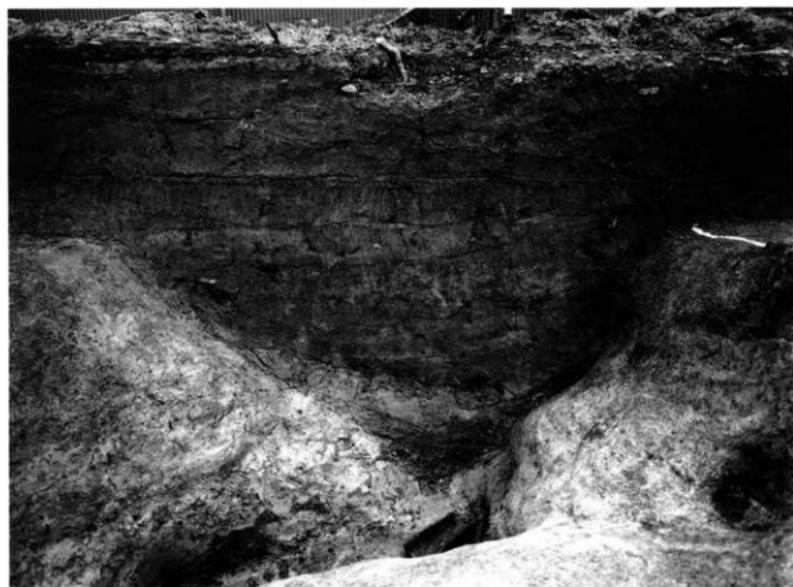
溝67覆土堆積状況(北から)

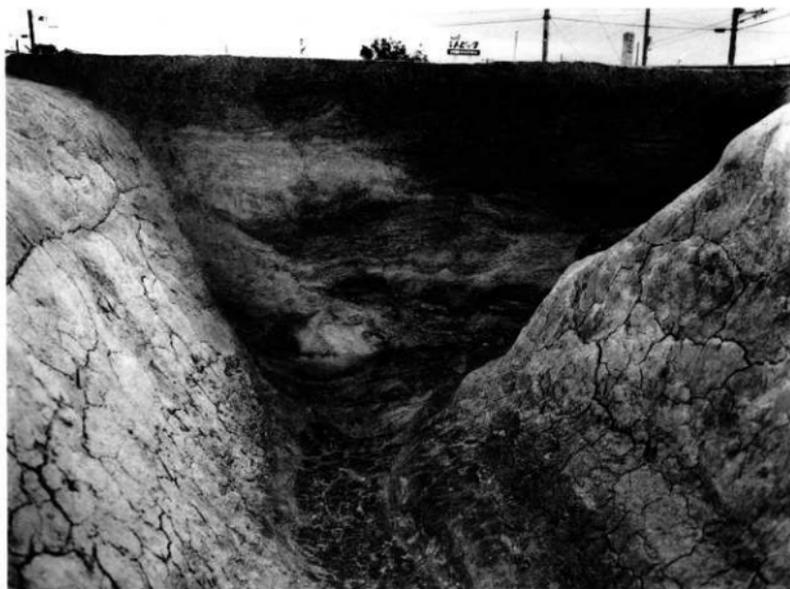
自然流路62覆土堆積状況(西から)

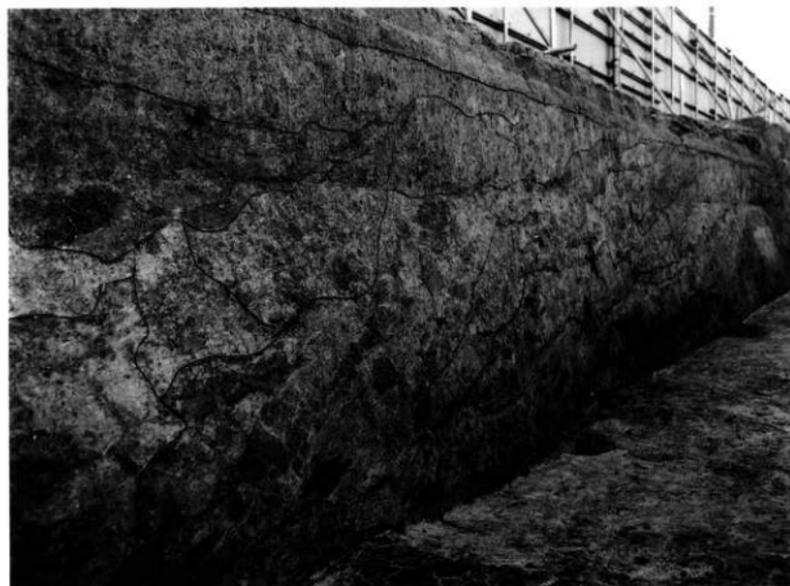
G区南端整地土堆積状況(北東から)

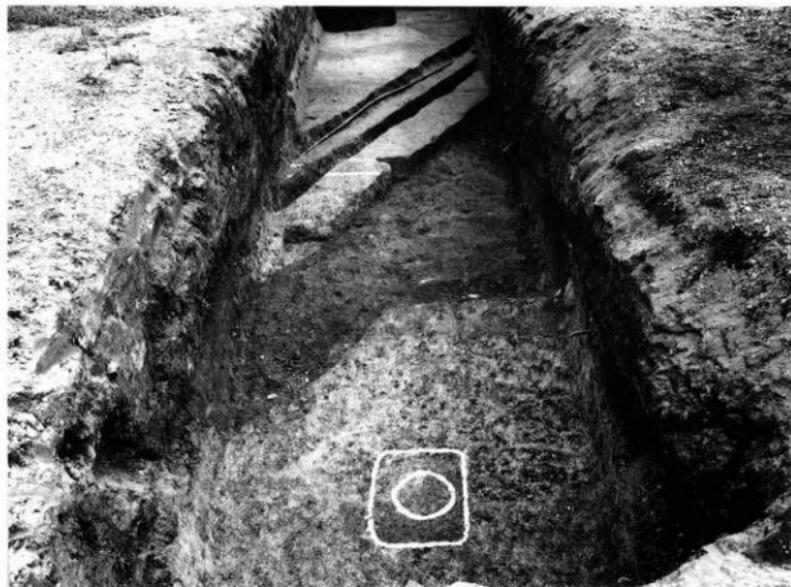
A トレンチ掘立柱穴検出状況(北から)
