# **旧狩宿茶屋本陣 保存活用計画**

2021 年

群馬県長野原町教育委員会

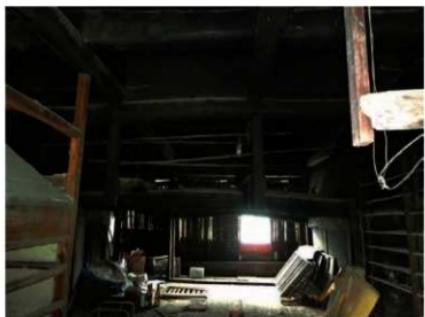
2階（旧客間4）より南を見る  
当初吹抜だった部分は養蚕のため床が張られた

本茶屋本陣では床板、竿縁に天井板をとめる釘等に和釘が使用されていた。一方2階の吹き抜けに床板を張るなど、後の改造と思われる箇所には洋釘が見られた。おおよそ明治30年頃から日本製の洋釘が製造されて、急速に和釘にとって変わる。養蚕のために間仕切りを取り、吹き抜けを廃して床にした時期は、おおよそ明治30年以降と推測が出来る。しかしながら、釘から創建年を割り出すことは出来ない。

茶屋本陣の2階は、かつて宿泊のための空間と考えられるが、明治期に間仕切りをなくし、養蚕を行っていた。茶の間、現在の玄関には吹抜があったが、ここにも床を張り養蚕面積を拡張している。このことは生業の変化にも建物がよく対応してきたといえる。

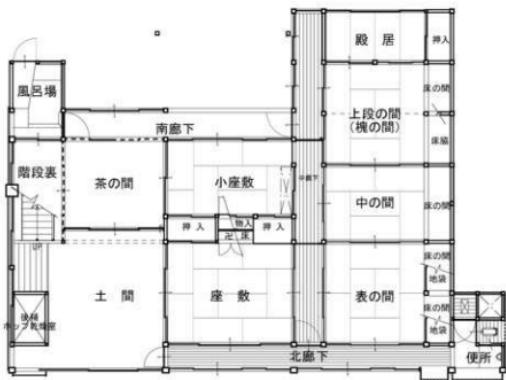
現況 1階平面図

現況床面積	1階床面積 : 171.48 m <sup>2</sup> (51.89坪)
	2階床面積 : 135.75 m <sup>2</sup> (41.07坪)
	延床面積 : 307.23 m <sup>2</sup> (92.96坪)

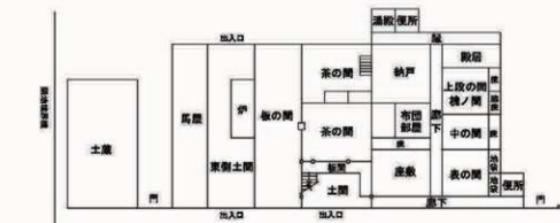
明治18年（1885）北白川親王宿泊以降  
（黒岩家の資料より齊治の図を元に一部修正）

北白川宮親王御宿泊のために南側廊下前に湯殿と便所を増築した。この時に建具などを新調した。

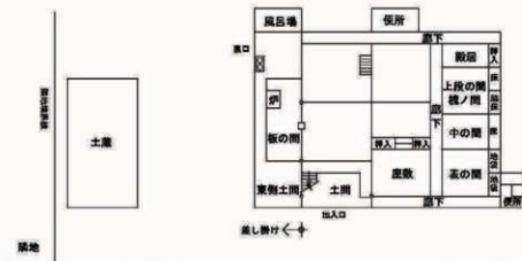
昭和6年（1931）以前～

大黒柱筋から東側を間口 2 間分残し、馬屋と土間、2 階板の間を撤去し、屋根は差し掛けにした。

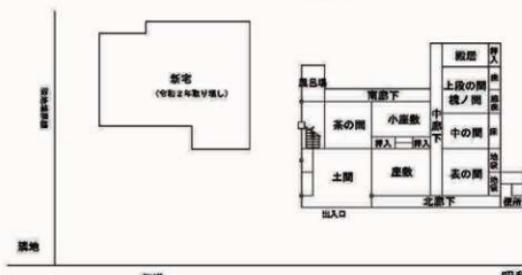
昭和46年以後

新宅建築のために、大黒柱筋から東側を撤去し現在の姿になる。土間にあった階段を現在の位置に移動した。南に風呂場を新設する。上段の間の床を下げた。

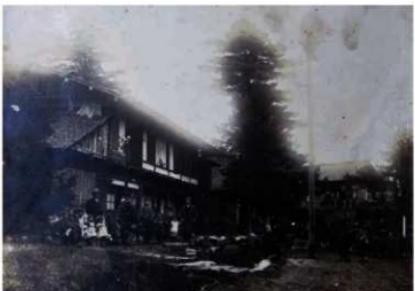
黒岩家の全景写真(昭和6年)

また、近代であれば写真が残されたり、航空写真等の資料から建物の変遷を知る手がかりとなる。黒岩家には昭和6年(1931)の建物の道路側の全景写真が残されていてこの時期の建物の様子を知ることが出来る。アルバムには明治~昭和の家族写真があり、建物の部分が写されている。

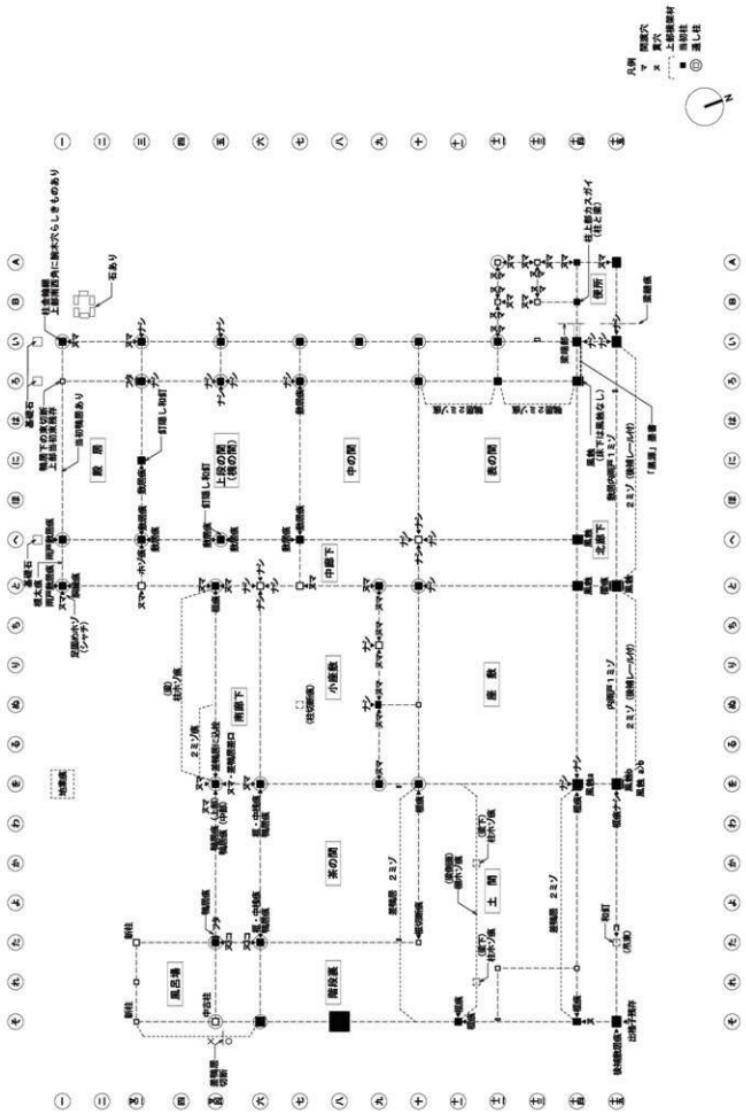
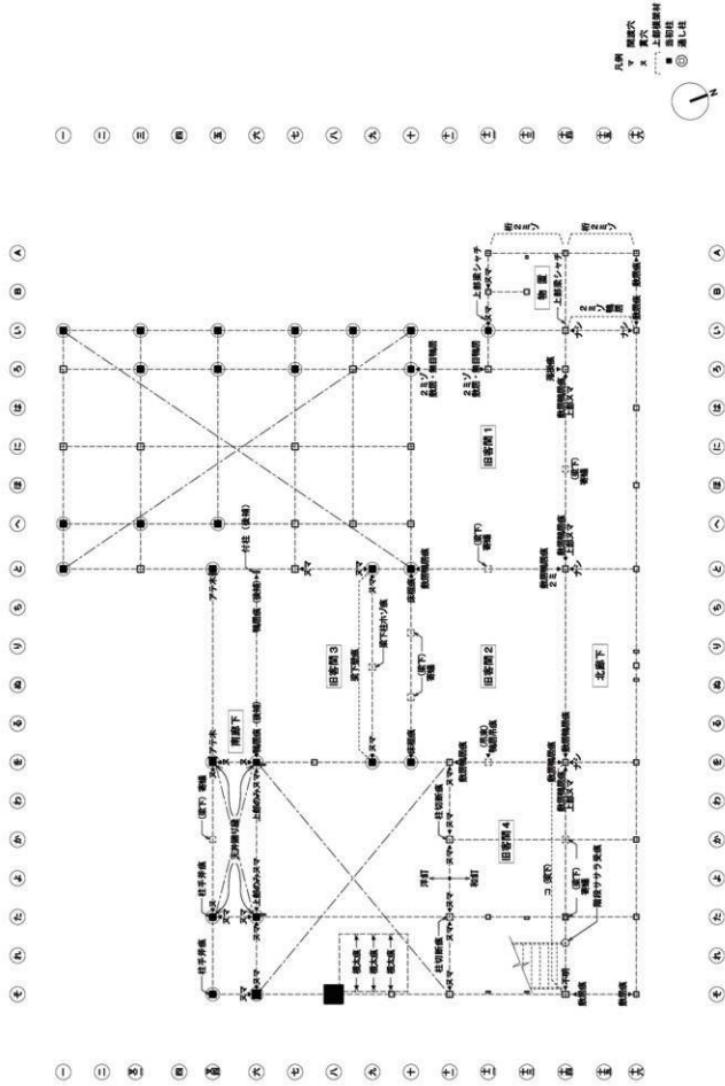
茶屋本陣時代復元図

1. 外観は板葺き石置き屋根であった。ササ板が残るが今後のメンテナンスなどを考え銅板または鋼板で復元する。外壁部分の多くが漆喰壁であった。
2. 上段の間は、他の部屋より床を200mm高く上げて上段として復原される。後補の鴨居は取り除く、竿縁天井を復旧し、中の間とも床の間の張付壁が復元される。
3. 当初、殿居に押入はない。南には二間半の開口部となる。また、現在の天井も後補で新たに復元されるが、現在仕様は不明である。
4. 中廊下の東側の一部を除き張付壁で復元される。
5. 座敷の南側の床の間には扉、建具がなく全て床の間であった。
6. 茶の間は15畳の吹き抜けた部屋で、さらに当初は北に9畳が縁までびていた。南の部屋との境の差鴨居には棚がついていた。今回は明治18年北白川親王宿泊時以降の間取りでL型に縁が廻る土間として復元する。
7. 大黒柱脇の階段は移動する。
8. 小座敷は東西に分かれた納戸であった。柱、建具を復元し、活用を考えて管理室および通路として整備する。
9. 2階は、北側の街道に沿って廊下があり、廊下に面して3室の客間が並んでいた。また、西端の客間1には床の間があり、仕切りが復原され疊が入る。客間2、客間3境は復原すると壁になるが、活用を考え、壁及び床の間は復原しないこととする。客間2、客間3、客間4は使用勝手により、展示室などに使用され、整備される。客間2、客間3、客間4の床は、活用を考え、板敷きとして整備されるが、活用によつては疊を入れることも出来る。

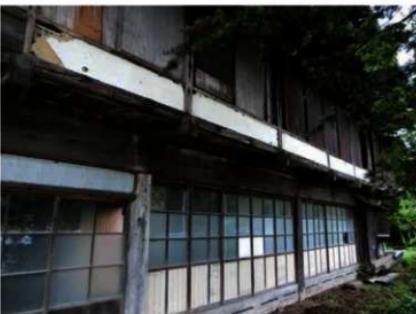
建物北側外観2階床および屋根軒は出梁造り  
1階の道路側柱はケヤキ柱、他は柱に栗材を使用

本茶屋本陣の構造は街道側の2階を張り出した出梁造りである。2階の北側の軒は、チョウナ梁の湾曲を利用した腕木で、2階北廊下内部から外部に張り出している。チョウナ梁は斜面に生えた木のアテ部分を梁に利用したもので根元の大きく湾曲した部分を利用している。地場の材料をうまく利用した普請と考えられる。

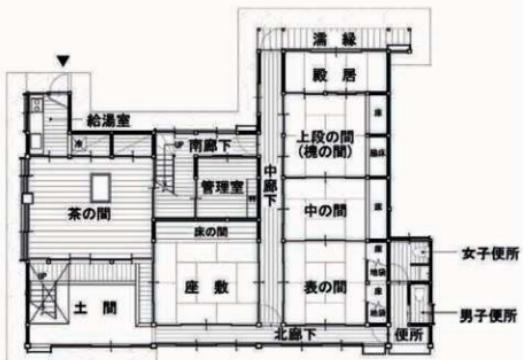
整備 1階平面図

整備床面積	1階床面積 : 180.70 m <sup>2</sup> (54.67 坪)
	2階床面積 : 108.27 m <sup>2</sup> (32.76 坪)
	延床面積 : 288.97 m <sup>2</sup> (87.43 坪)
