旧山崎家住宅 調査報告書

# 旧山崎家住宅 調査報告書

## 例 言

調査の背景と目的 山崎家は、江戸時代後期に掛川藩の御用商人として名をはせ、家業は油・葛布問屋を営んでいた。また明治二年の明治天皇御行幸の際、行在所として使用され、建物を含め史蹟名勝天然紀念物保存法より聖蹟として指定されていた。山崎家は明治天皇の行在所として使用されたほど格が高く、また江戸末期の屋敷構えをよく残した住宅として歴史的価値を有する。

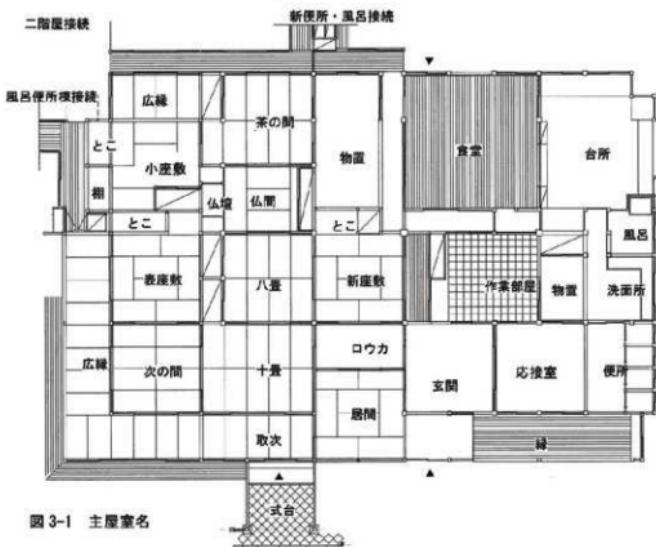
図3-1 主屋室名

構造は礎石を自然石とし、土台をまわす。柱はすべて目の詰まつた桧材の角柱である。土間境には三三三間の大黒柱を建て、各室の柱は、座敷通りで一三〇間、八疊間、仮間、茶の間西列及び土間部主要柱は一七五間である。小屋組は、土間部と床上部で架構を変え

ている。土間部は三段に梁を組むが、床上部は二段に梁を組み、その上を東と貫だけで小屋を組み、要所には筋違風の斜材を付ける。

各室の構成 床上部は三区画でき、正面側の表座敷を中心とした四室及び式台・取次がある上手、小座敷を中心とした三室の下手、残りの三室の土間境に分類し各室の構成を見たい。土間部は、前、中、後列に区分できるが、後世の改造が著しい。ここでは、床上部(特に上手、下手)を中心に述べ、土間部など改変が大きい箇所は規模と特筆すべき点のみを記す。
