# 掛川考古展 「城」

-高天神城・横須賀城・掛川城-

平成17年10月22日(土)~11月13日(日)

大日本報徳社淡山翁記念報徳図書館

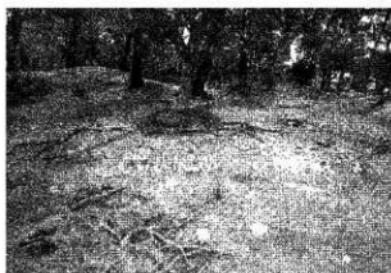
本丸 穂敷の掘立柱式倉庫検出状況

平成10年度から史跡整備の一環として、堂の尾曲輪、二の丸、本丸の順で発掘調査を実施しています。発掘調査により、縄張図に描かれていない遺構が発見されています。二の丸の調査では、三段に築造された曲輪の最上段に物見櫓的な建物、中段に掘立柱建物、下段に礎石建物が存在していたことがわかりました。袖曲輪と堂の尾曲輪を分断する堀切からは、木の橋が架けられていたことを示す橋脚をえるためのピット（柱穴）が発見されました。また、袖曲輪の西端部の上段上から横列と思われるピット列や、門の跡と考えられるピット群なども発見されました。このほかにも、通行を遮るために造られた塀や畠（土手）などの存在も明らかになりました。当時は、現在の姿よりも土壘は高く、堀は深く広く掘られていて、厳重な防御であったことがわかりました。さらに本丸の調査では、掘立柱建物の床面に砾を敷き詰めたものが発見され、次の時期に礎石建物に建て替えていることが判明しました。どちらの建物も倉庫であったと考えています。

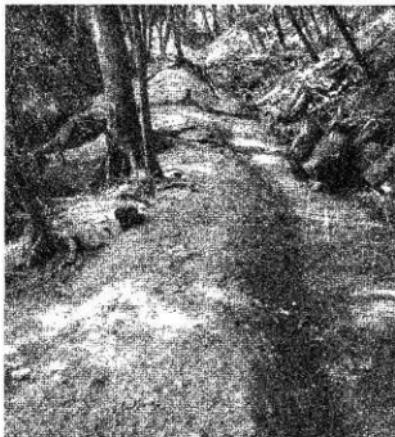
堂の尾～井接曲輪沿い 横堀西の土壠検査状況

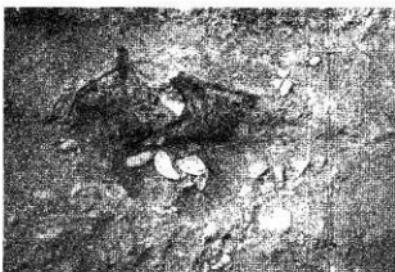
二の丸 羽釜出土状況

遺物は、天目茶碗、茶入、土鍋、すり鉢など生活に関連するものが多量に発見されています。そのほかに、中国華南三彩と思われる香が、染付などの輸入陶磁器、梅瓶、錢貨などもあります。また、鉄砲玉、鎧の小札、陣笠の塗膜などの武器・武具の類も発見されています。

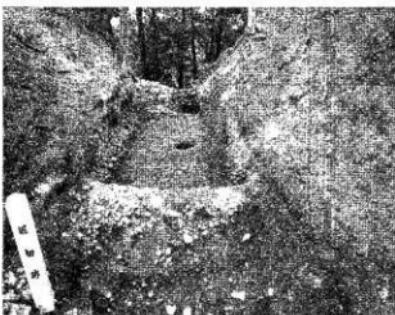
堂の尾～袖曲輪間の堀切 橋脚ピット検出状況  
(手前が畠と堀)

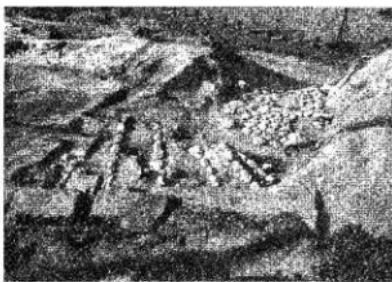
西の丸西側斜面 登坂路の石段と門跡検出状況

西の丸跡の西側斜面から、登坂路にあった櫓門と考えられる門の跡と、それに付属する螺旋状の石段が発見されました。門の跡は、扁平な円形の石を敷き詰めて造られていて、四隅に親柱と控柱の礎石と考えられる石がすべてありました。親柱の二つの礎石は、中心間で幅2.6mを測ります。この門の跡の東には、長さ1.4mから2.9mの石列が扇を広げたようにすえられていて、螺旋状の階段が作られていました。これは、敵の直進を妨げるた

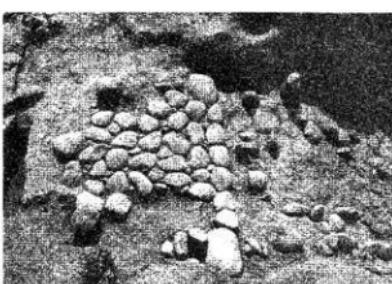
西の丸西側斜面 登坂路の門跡石敷検出状況

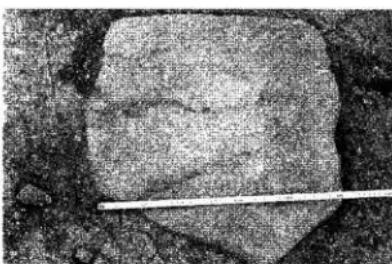
天守台 磨石と柱痕跡検出状況

天守台からは、天守閣の跡と考えられる礎石群が発見されました。8個の礎石と19個所の礎石の跡が、約2mの間隔をおいて東西6間、南北3間半の基盤<sup>クイセイ</sup>目状に並んでいました。礎石の一つには柱の痕跡が残っていて、一辺30cmの角柱が使われていたことが分かりました。礎石群の北半分は削られていたので、残念ながら全体の規模は分かりませんでした。天守台の南側と西側からは、復元すると高さ1.2mになる鰐瓦<sup>テラガタ</sup>が発見されました。

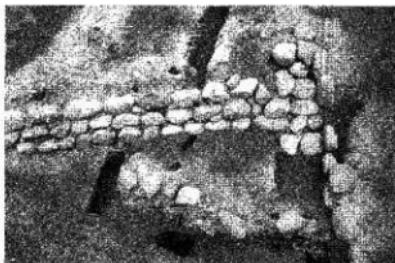
天守台 南東隅入口状部分検出状況

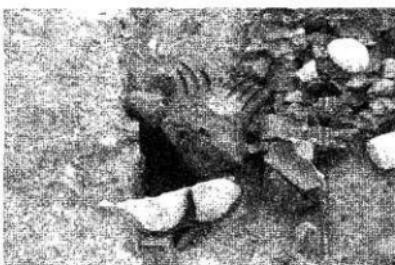
天守台 鳥瓦尾部分出土状況

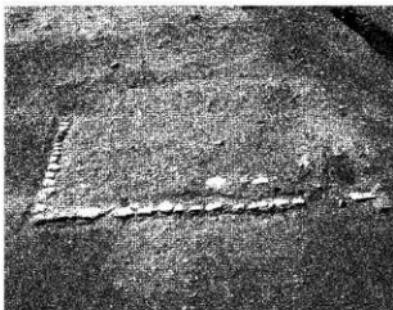
北の丸 建物跡検出状況

北の丸跡の中央から、建物の地覆石（壁の上台石）か基壇の縁石と考えられる、直角に折れ曲がる石列が見つかりました。東西列5m、南北列2.5mが残っていて、建物の北東角部分に相当すると考えられます。

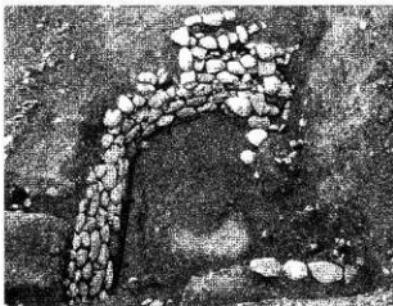
二の丸 池跡検出状況

二の丸跡の東端部分から、御殿の池の南端部分と考えられる、石積護岸を施した池跡が見つかりました。護岸の石垣が沈下するのを防ぐために、石の下に角材が敷かれています。この角材が、池に張り出すことによって石垣が崩れるのを防ぐために、杭を約1m間隔で打って角材は固定されていました。護岸の石垣は、5段が残っていました。

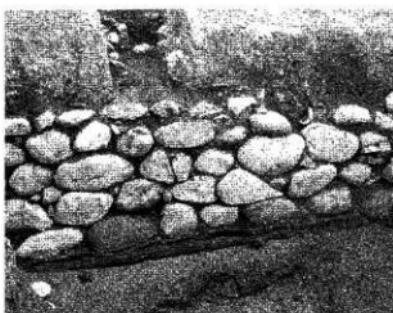
二の丸 池跡石垣の状況

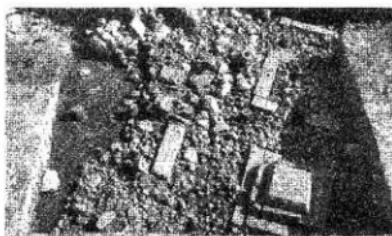
本丸 中世墳墓群検出状況

本丸からは、東西1間（約1.1m）、南北5間（約4.8m）の礎石建物跡、東西1間（約1.1m）、南北2間（約1.6m）の掘立柱建物跡、トイレと考えられる穴などが発見されました。これらの遺構の下からは、12世紀後半から16世紀前半にかけて造られた墳墓群が発見されました。本丸門の前面からは、堀の水位を調節するための暗渠で結ばれた三日月堀・十露盤堀・内堀（松尾池）が発見されました。発見された遺物には、鉄砲玉、陶磁器、錢貨、鏡瓦の破片などがあります。

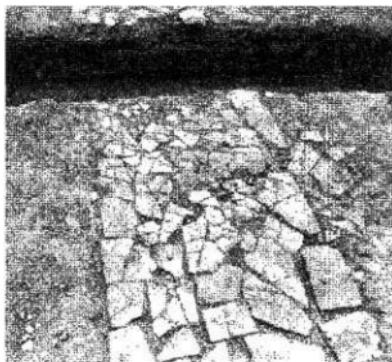
大手門と番所間の瓦敷き検出状況

大手門周辺の調査では、大手門の柱穴が発見され、柱穴間の距離から桁行約12.7m、棟間約5.5mの規模が推定されます。門の周辺からは、門に使用されていたと考えられる釘や鉄などが漆喰の破片とともに発見されました。大手門と番所、土塀の基礎が発見されたことにより、大手門の内側の構造が明らかになりました。発見された遺物は、陶磁器のほかに、鉄釘、鉢、座金などがあります。

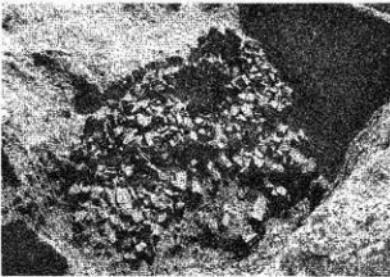
二の丸 空堀内の瓦検出状況

二の丸の調査では、御殿の台所跡の柱穴が発見されました。柱穴の配置は、安政年間(1854~59)に描かれた御殿の絵図と一致しています。また、天守・本丸を防衛するための空堀が発見されました。堀の規模は、深さ約4.5m、幅は推定で約10mあります。

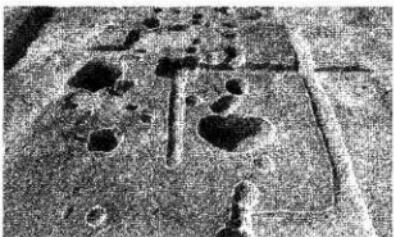
山下郭 掘立柱建物検出状況

山下郭は、当時武家屋敷があったところです。第一小学校のプール改築に伴う調査で、池状の遺構が確認されました。東西約7.4m、南北約3.4m、深さ約0.75mの規模で、第一小学校の南側の道路の下に及んでいます。そのほかに、無数の柱穴、井戸跡なども確認されています。市立中央図書館建設に伴う発掘調査では、掘立柱建物跡、井戸跡23などが確認されました。掘立柱建物跡は、中世から近世の時期のものがあると考えられます。

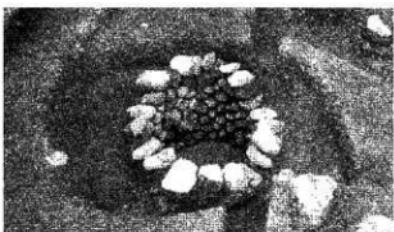
龍華院 右組み井戸検出状況

龍華院の調査では、明暦2年(1656)の龍華院の建立時期を遡る井戸が発見されました。また、龍華院大歓院靈屋の東側にある土星の調査では、現在残っている土星の規模が、幅6m以上、高さ2.1mと判明しました。従来、この土星は、掛川城が造られる前の掛川古城に伴うものと考えられてきました。この時の調査で、土星の下から16世紀中ごろに位置づけられる遺物が発見されたことから、土星は16世紀中ごろ以降のものと判明しました。空堀の調査では、上端の幅約15m、底面の幅2.8m、土星の上面からの深さ約10mの規模であるとわかりました。
