貝の池遺跡

貝の池埋め立て造成事業に伴う
発掘調査事業報告書

財団法人 大阪府埋蔵文化財協会

1990. 1. 31

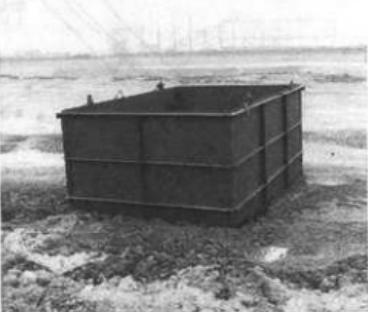
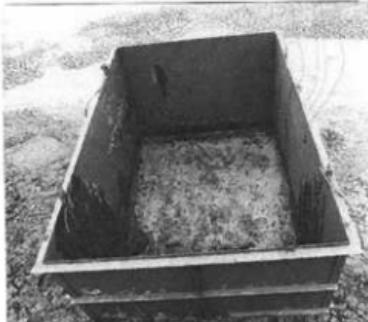
写真1 鉄製止水枠

1.5mの鉄製の止水栓を作製し、埋立て造成用の道路からこれをヘドロの中に沈め機械により中を掘削し遺構、遺物の有無を確認するという調査方法が取られた。また機械の進入可能な場所については直接ヘドロを掘削した(写真1・2)。

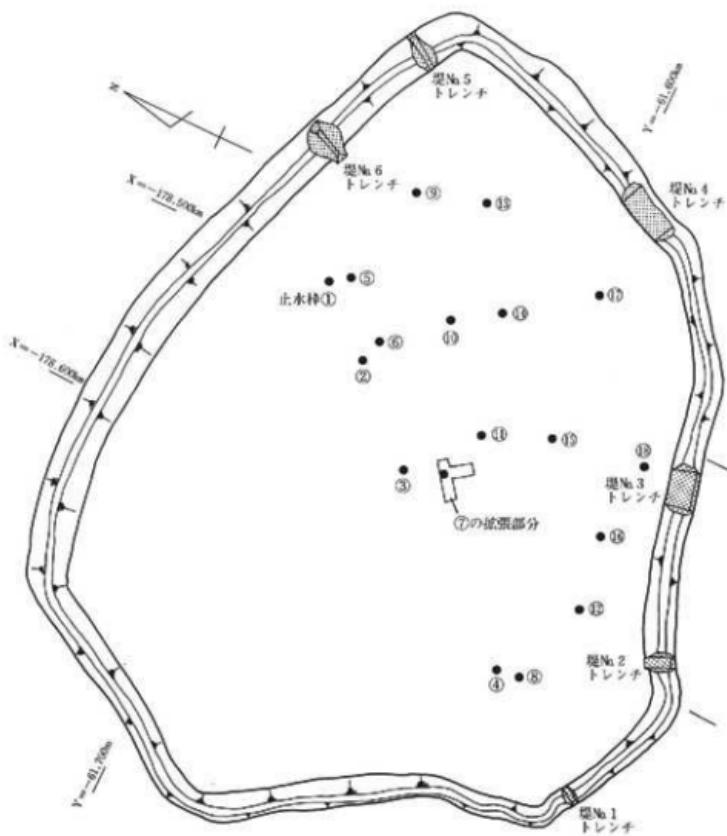
第2図 貝の池トレンチ配置図 (1/2500)

止水栓のトレーンチは、造成用道路にそって全部で18ヶ所設定した(第2図)。これらは、南東から北西方向に南側の列から番号をついている。①～④を第1列、⑤～⑧を第2列、⑨～⑫を第3列、⑬～⑯を第4列、⑰～⑲を第5列としている。

堤のトレーンチは全部で6ヶ所設定した。それぞれNo.1からNo.6までの番号をつけることとする(第2図)。これらのうち、No.1・2・5・6は機械掘削のみNo.3・4は機械掘削の後、両面を約10m人力により掘削した。この内、最も築堤方法のよくわかるNo.3について説明したい。

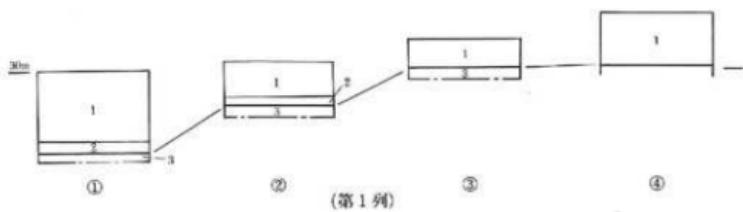
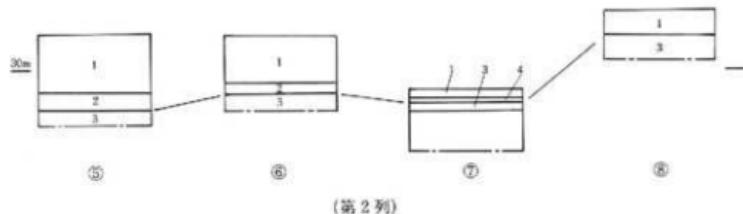
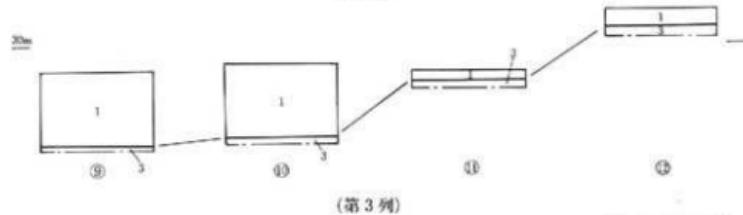
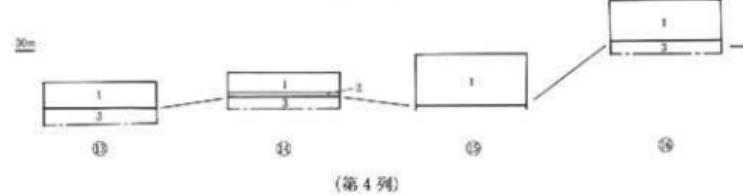
第3図 止水栓柱状模式図 (1/80)

- 1. ~の層
- 2. 灰色系粘質土層
- 3. 黄褐色系細粒シルト層(地山層)
- 4. 旧耕作土層

掘削の結果を各列ごとに柱状図にしたもののが第3図である。①②⑤⑥⑭にみられるヘドロ直下の灰色粘土質土層はかつての池による堆積と思われる。⑦を除いては、遺構・遺物は検出されなかった。

柱状図を見ると南東方向に向って地山のラインが、上昇している。つまり池底はかつての日根野村の方が浅くなっている。文献の中にある池の水があふれ、被害をうけたという記述もうなづける。また今日においても南東部はたびたび浸水の被害があったようである。一方、池西側にみられる灰色系の粘質土の堆積は、築造以前の堆積または、かつて2つの池を合わせたときの古い池の痕跡の可能性もある。しかしながら遺物の出土がないため決定することはできない。今後周辺の調査の進展を待ちたい。

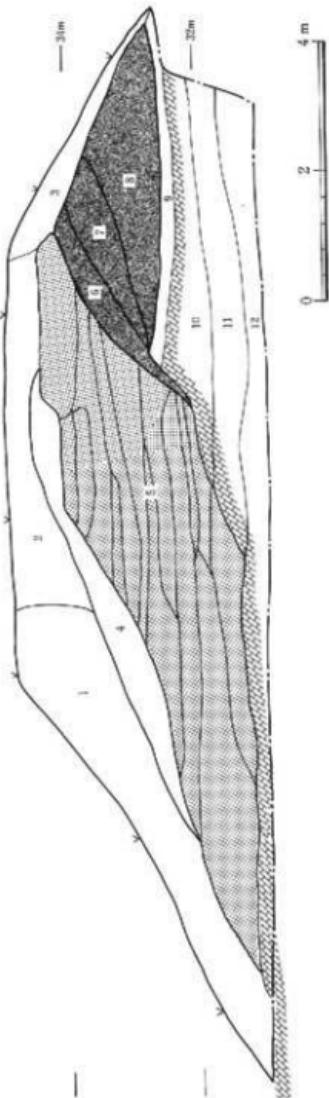
第4図 NO. 3 堤東壁断面図

No.3は、堤の上面から約3mまで掘削した。人力掘削の後、東側断面を精査した結果、築堤方法は、大きく3つの段階に分けることができた(第4図)。第9層は旧耕作土と考えられることからこの面が堤築造以前の地表面である。ほぼT.P.+33mを測る。まず第1段階として、この上面に約1.2mの三角形の盛土をして堤の芯としている。この部分の土は旧地表面下の地山層にあたる第10層とよく似ており、内側の土を掘削の後、積み上げた可能性が高い。全体に締まりはあまりよくない。次の段階においては、その掘り込んだ池の内側約1mに、版築工法によって芯の前面に約2mの厚さで土を積み上げている。最後にこの版築層の前面に厚さ約0.5mの第4層が挟み込むように入っている。第4層は池の内側にあるため、外側の部分は浸食され風化している。版築部分や第4層は、非常に堅く締まり、土は粘質土に意図的に礫を混ぜたもののように思われる。

ここで、最初の芯の部分を古い堤と解釈する考え方でてくる。しかし、この上面や側面には水に浸食されたり風化した痕跡がなく、露出していたとは考えられない。また、内側の第10層を掘り芯を盛り上げると、掘り込んだ部分に版築を行なうことは順序的につながり、芯の部分が単独で存在した可能性は低い。つまりこれらの3つの段階はほぼ同時期に行なわれた可能性が高いのである。なお、No.4においても、No.3とは若干異なるものの芯と版築の構造が確認できた。

ところで、これまでの堤の工法で使われた用語としては、「鋼土」・「鞘土」・「抱土」などがある。貝の池の堤にその用語をすべてあてはめることはできないが、No.3の版築による強固な土は、いわゆる「鋼土」に相当するものと思われる。

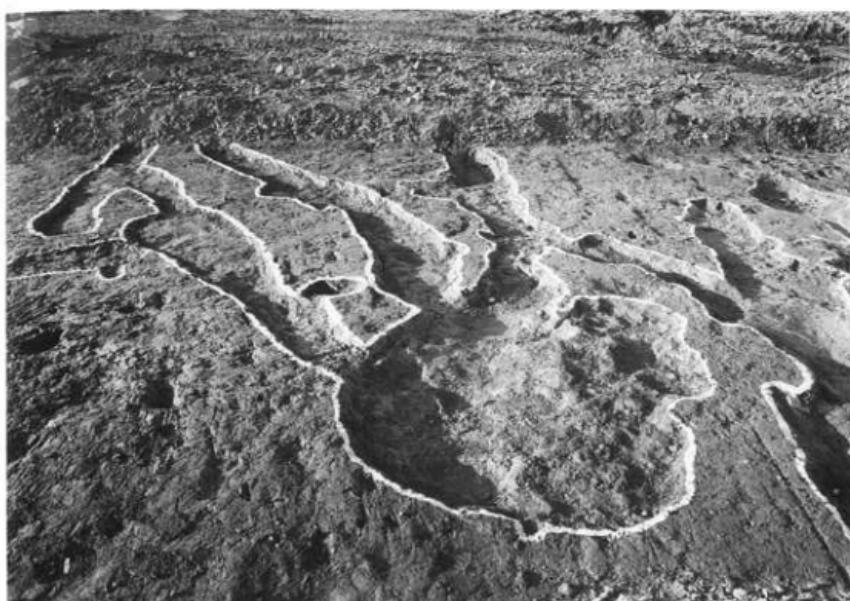
止水棒⑦溝状造構

第2列の⑦はヘドロの堆積がほとんど無いことから機械掘削の後、人力で拡張した。その結果旧耕作土とそれに伴う溝、竹製の暗渠などを検出した。時期は近現代の土管や染付けが出土していることから昭和17年から昭和27年までのものと考えられる。
