烏山城跡確認調査報告書

2022. 2

栃木県那須烏山市教育委員会

1. 本書は、栃木県那須烏山市城山地内に所在する烏山城跡の確認調査報告書である。
2. 本事業は那須烏山市教育委員会が主体となり実施した。なお、実施にあたっては国庫補助金を平成21年度から平成25年度、平成27年度から令和3年度にかけて利用した。
3. 調査は遺構の範囲や配置を確認する発掘調査と、烏山城跡に関する古文書・古絵図面等の情報収集や解析等を行う史料調査に大別して実施した。また、平成30年・31年度には烏山城跡と周辺地域の航空レーザー測量による3次元データを取得し、現況平面図の作成を実施した。

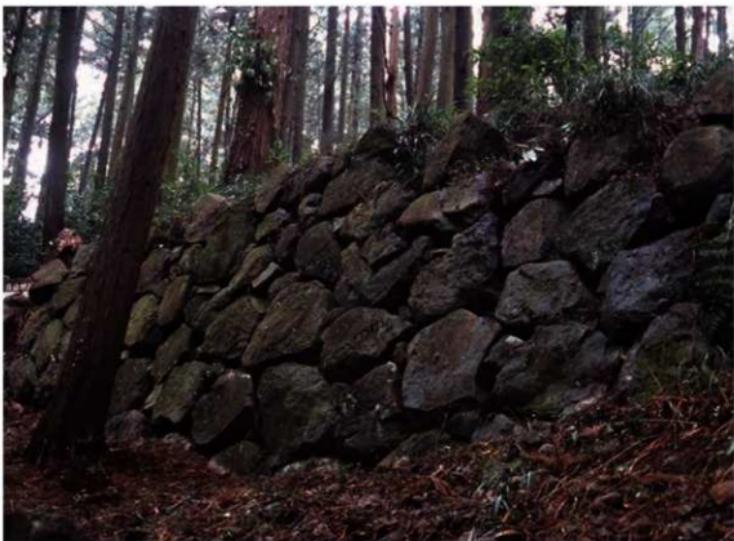
吹貫門脇石垣（南から）

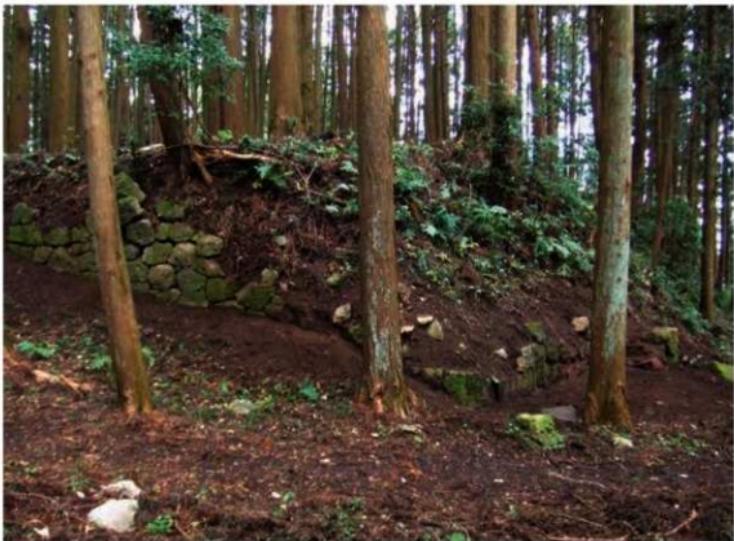
本丸石垣（南西から）

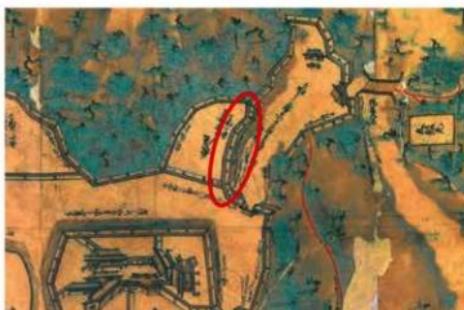
第9図 正保の城絵図一部分（丸印は吹貫門石垣部分）

吹貫門脇石垣は、吹貫門のすぐ外側にあたる（第10図、巻頭図版二）。常磐曲輪の大手道に面する吹貫門跡から約30m現存していた。この石垣は、吹貫門跡から約15m付近で2mほどクランクしており、吹貫門から離れるに従い石積みは減少し、最後は石垣というよりは1段だけの石列のようになっている。第10図は、吹貫門からクランクする手前までの約13m部分である。石垣の最上部には、土盛りや壁等の痕跡は残っていないが、石垣の前面に堆積する土量から推測するとA(SP1-1')、B(SP2-2')の2箇所でエレベーション図を作成した場所は、石垣の最上部である可能性がある。

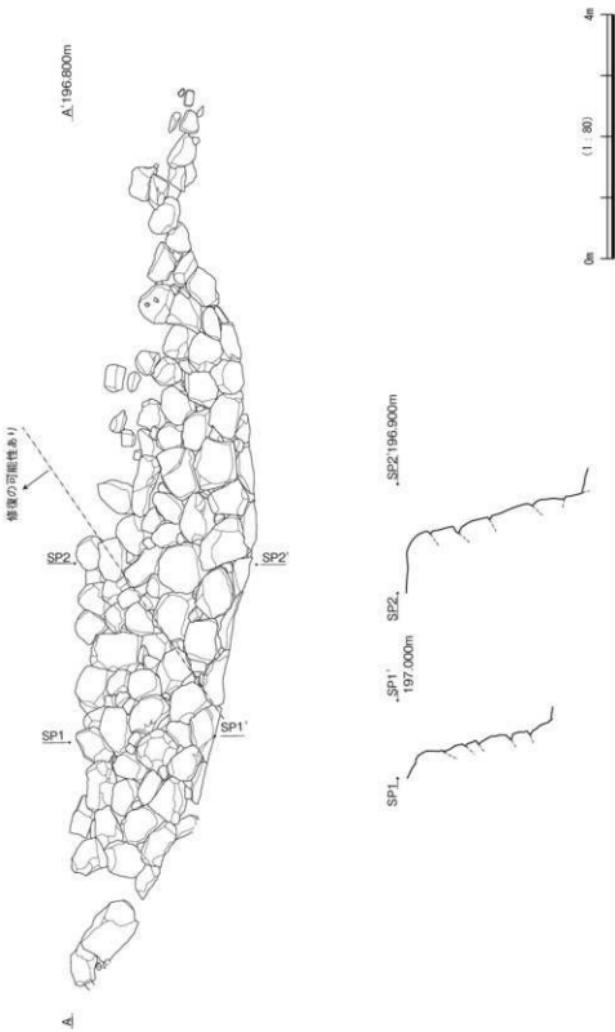
第10図 吹貫門施石垣西面立面図・エレベーション図

図の点線より上部は横向方向に目地が通っておらず、石材自体の大きさが他の部分より小さいものが積まれているため、吹貫門側は一部修復されていると考えられる。

吹貫門脇石垣は石材同士の隙間が多く、一見崩れ易そうに見えるが、その隙間によって雨水などを石垣の外に排水する効果もあり、現状は石が動く余地のないように組み合っているため強固な石垣となっており、那須烏山市で震度6弱を観測した東日本大震災を乗り越えることができた。

常盤曲輪の法面を形成する吹貫門脇の石垣は、積み方・平面形状・石垣としての機能も本丸とは異なり、石材は烏山城から産出可能な安山岩で構成されている。積み方は乱積で、本丸虎口には見られない間詰石も認められる。腰巻石垣ではなく、高石垣とは言えないまでも通路上面から常盤曲輪上面までの間を石材で覆い、整ってはいないものの天端を形成する。墨線が長く崩落しやすいため「輪取り」という平面形がアーチを描く構造を意識したものとなっている。一部崩落個所には栗石が見受けられ、織豊系の石垣である可能性が高い。各石材の大きさは報文記載の通りだが、崩落した巨石も確認できる。隅角部が欠損しており、時期の推定には明確さを欠くが、この付近に矢穴の認められる未使用石材があることから、織田信雄が城主の頃に

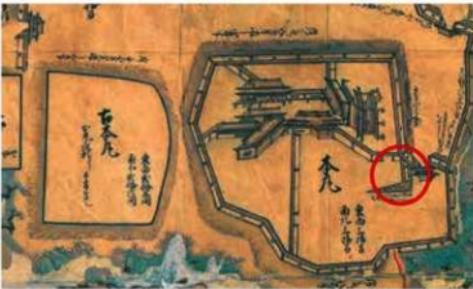
第11図 正保の城絵図（丸印は本丸正門付近石垣の部分）

本丸正門付近石垣（第12、13図）は、正門があったとされる付近から、内折形で本丸平坦面に続く通路沿いの曲輪側に位置する。正門のある南面は約13m、西面は約1.5m残存している。南面は3～4段で高さ約1mほどが残存しており、石垣というよりは石列の状態である。西面は10段ほど残り最も高い部分で約2mの石垣が残存する。吹貫門脇石垣は壁面の勾配は直線的でおおよそ75度であり、やや内に倒れた印象であったが、本丸正門付近石垣は壁面の勾配は同様に直線的だがほぼ垂直である。

石材については一部切石を使用しており、凝灰岩質角礫岩と思われる石材が使用されている。目地の隙間がなく積まれており、表面も平らに加工されていることから、切込ハギと呼ばれる技法である。しかし、本丸正門付近石垣西面の最下段の一部にのみ吹貫門脇石垣と同じ安山岩質の石材が使われており、石垣前面の崩落土中に埋もれた部分にやはり安山岩質の石材が見られたことや、南面正門より外側の石列の石材の違いがあることが確認できた。

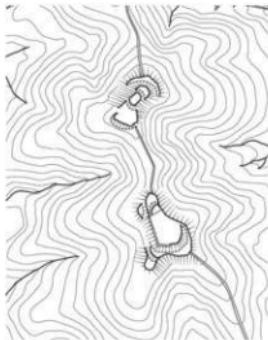
第22図 筑紫山と毘沙門山

筑紫山 宮原八幡宮に伝えられる明応7年（1498）に筑紫山から現在地に移されたという伝承は、筑紫山を経由する登城口の成立と筑紫山の物見あるいは狼煙台としての利用が関係しているように思える⁽¹²⁾。山頂の平場周囲に腰曲輪が配され、末端は帯曲輪状となる。西に延びる尾根の鞍部も平坦な形状を成して曲輪の可能性も残すが、この部分の独立性を高めた場合、付城として攻城側に利用される可能性も考慮し、自然地形と判断した。

毘沙門山 山頂の広い平坦面は後の改変によるものだが、中心の曲輪は当時から存在したものと考えられ、見張り台としての利用を想定した。南西の長い尾根の鞍部に平坦面はあるが、筑紫山と同じ理由で曲輪として扱わなかつた。

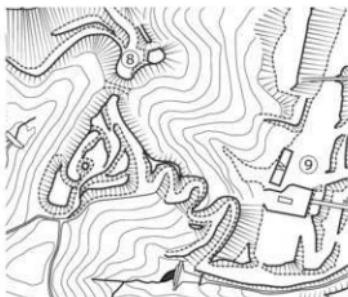
第23図 太鼓丸と七曲り口

太鼓丸 近世に与えられた名称と考えられる。周囲に腰曲輪を持つ。筑紫山への尾根道や釜ヶ入口への通路、七曲りから大手道への城道の分岐点に位置する。物見からの情報伝達と大手口監視の役割を担う曲輪で、登城合図の太鼓が置かれていたのであろうか。太鼓櫓は高遠城や掛川城のように近世に見られることが多く、近隣では小峠城に見られる。戦乱時の情報伝達は晴天時であれば旗や狼煙が迅速で、雨天であれば法螺貝や鐘が有効であり、湿度に弱い太鼓は戦国期に使用されたものとは考えにくい。

七曲り口 寛永17年（1640）に堀親昌が開いたとされているが、七曲りを開いたのは織田

信雄段階の天正18年（1590）と想定した。常盤曲輪の石垣が政治的演出を企図して築かれたと考えれば、大手道は太鼓丸方向となる。城下との一体化を目指した安土城を知る信雄が、政治的緊張関係の無くなった烏山を同様に整備しようと考えたとすれば、筑紫山・毘沙門山経由では上下移動が多く、七曲り口を大手とするのが妥当であろうと考える。城道としての幅は充分で、掘削した底を路面としていることから両側に切岸を持つ形状となる。掘り残された尾根は土壠状となって侵入者の迎撃が可能である。

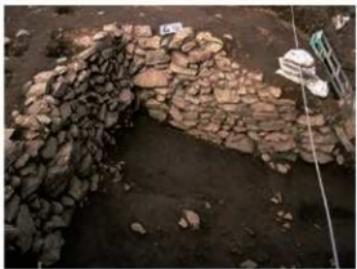
写真1 岩井山城石垣

以上の観察を踏まえて、歴代城主（藩主）の誰がこの石垣を築かせたのかを、他の城郭石垣との比較を通して推論を試みたい。写真1は足利市に所在する岩井山城の石垣である。造成客土中からもかわらけが出土しており15世紀後半に築かれたものと推定されている⁽¹⁴⁾。小口の石で横目地を意識せずに積み上げたもので関東の城郭石垣において最も古いタイプのものであり、厳密には石積と呼ぶべきものであろう。栃木県内においては佐野・足利地区の数か所で見受けられ、唐沢山城土櫓にも認められる⁽¹⁵⁾。設置される位置は登城口前面であり、虎口を形成するというよりは侵入者への威圧と遮断を意図するようである。なお、常盤門脇はこの位置に当たる。

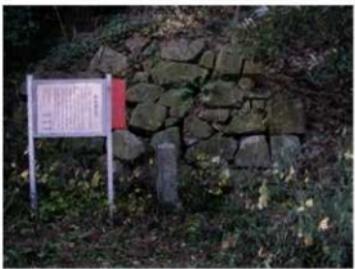
写真2 金山城本丸北面石垣

写真2は金山城本丸北面の石垣である。この部分は小田原北条氏の石垣と思われ、金山城の基盤を成す溶結凝灰岩を使用する。織豊系の城郭石垣が関東に取り入れられるよりも前に独自

に発達した石垣で、顎留石などの技術が見られる。矢穴も見られ石材採取の点でも注目される⁽¹⁶⁾。また、石材にその城自体から産出される石材を使用することに関して、事例として紹介されたこともある⁽¹⁷⁾。

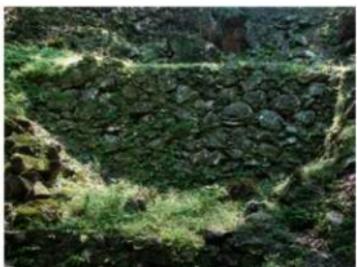
写真3 石垣山一夜城井戸曲輪石垣

写真3は秀吉による石垣山一夜城の井戸曲輪石垣である。天正18年（1590）に築かれたことは周知の事実だが、その後管理されても使用や改修はなされていないことを考えればその遺構は貴重である。

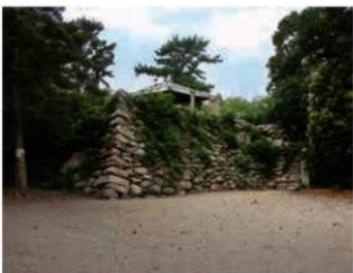
写真4 神戸城天守台

写真4は三重県鈴鹿市の神戸城天守台である。本来は織田信雄の田丸城石垣撮影データを比較の対象とすべきだが、改修が顕著で、発掘事例と比較しても限定的なため、当時の遺構がよく残り、信雄の兄弟でもある神戸（織田）信孝の居城であった神戸城を比較に用いた。また、神戸城の中でも文禄4年（1595）天守が桑名城に移築され、その後使用されることのなかつた天守台石垣を採用することとした。算木積みが未発達で、石材は自然石を用い、横目地を意識する積み方であり、本城吹貫門脇のものより古いようである。

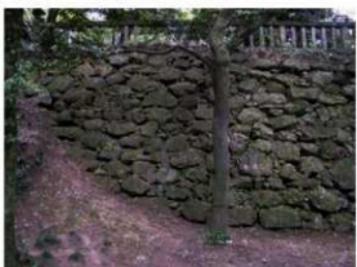
写真5 唐沢山城高石垣

写真5は唐沢山城本丸の高石垣である。石垣山一夜城の後、関東に築かれた織豊系の石垣であり、吹貫門脇石垣の比較に用いて同時代性を探ろうとしたものである。唐沢山城高石垣も吹貫門脇のものも「輪取り」が用いられ、織豊系の特徴を呈する。しかし、唐沢山城の石垣は横目地への意識が強いこと等から、烏山城の石垣の方が時期的に新しいと思われる（岡田15）。

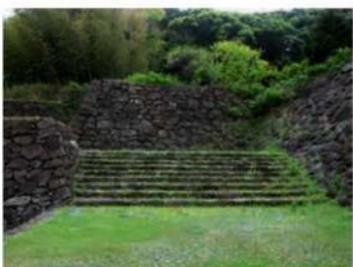
写真6 肥前名護屋城山里口石垣

写真6は肥前名護屋城山里口石垣である。鏡石も使用されており、乱積みとなる。石材とし

ては鳥山城が安山岩、肥前名護屋城が多孔質玄武岩と異なっており、写真から得られる質感も違うが、石材の加工度に制約が加わるもの、積み方の基本に影響は少ないものと判断される⁽¹⁸⁾。

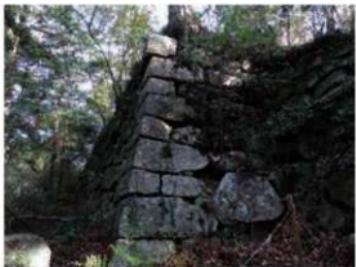
写真7 笠間城石垣

写真7・8は笠間城の石垣である。笠間は地理的に近く、蒲生郷成が慶長3年（1598）に3万石で入封して石垣を整備した城であり、鳥山城と同様虎口付近に石垣が集中して築かれる傾向を持つ。後世の修築が認められるが、石垣の襤張上の位置は唐沢山城と類似しており、関東における数少ない織農系の城である。写真7は東日本大震災の影響で石材の位置が多少ずれている天守台下のものだが、時期的には慶長期とされる。写真8は、登城ルートにほとんどの石垣が設けられているのに対して、宍ヶ崎櫓跡北側の谷頭に築かれた石垣を提示した。後世の修築を受けていないものと推定され、積み方を比較する好例である⁽¹⁹⁾。

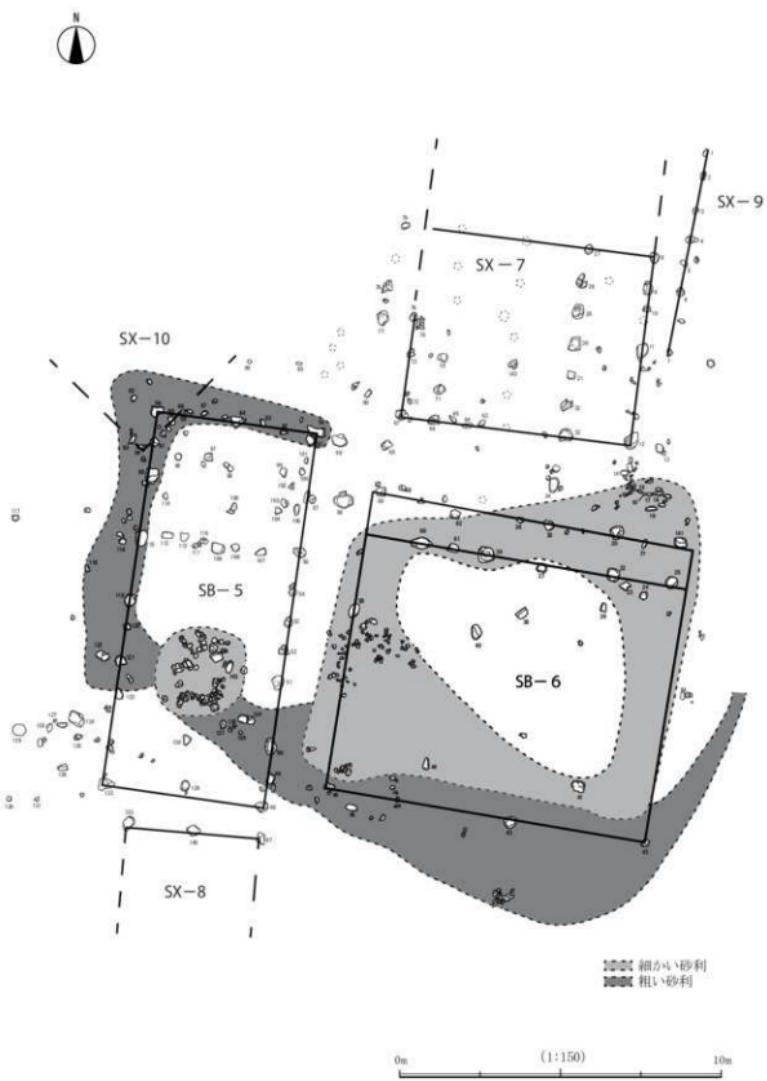
第36図 SB-5・6、SX-7～10 全体平面図

その結果、建物の礎石と思われる多数の石列や、敷石状のものを確認することができた。（第36、37図、礎石表2）については、角のない平らな河原石のままのもの、その河原石の上面を加工したようなもの、切り石のものの大きく3タイプ見られた。礎石の中には、12～13cm程の方形の痕跡が見られ、約4寸の角材が、設置されていた痕跡と思われる。また、礎石の一部が火を受け焼けはじけた様な赤く剥離したものが見られた。このことから、火災にあった建物があったことが想定できる（第38図）。SB-5とした桁行8間梁行2間の南北棟では北側2間で間仕切りが礎石から想定できる。また、方形の地ぶくれの外側に敷石状のものを確認できた（第37図トーン部分）。さらに、敷石の一部に埋没した石列のようなもの（SX-10）も確認された。これらにより、石の配列や種類、大きさの違いなどから複数の建物が、建替えられたことが考えられる。調査面積も一部であり、時期を推測できる遺物の出土が皆無であるため、建替えの時期、変遷など詳細は不明である。

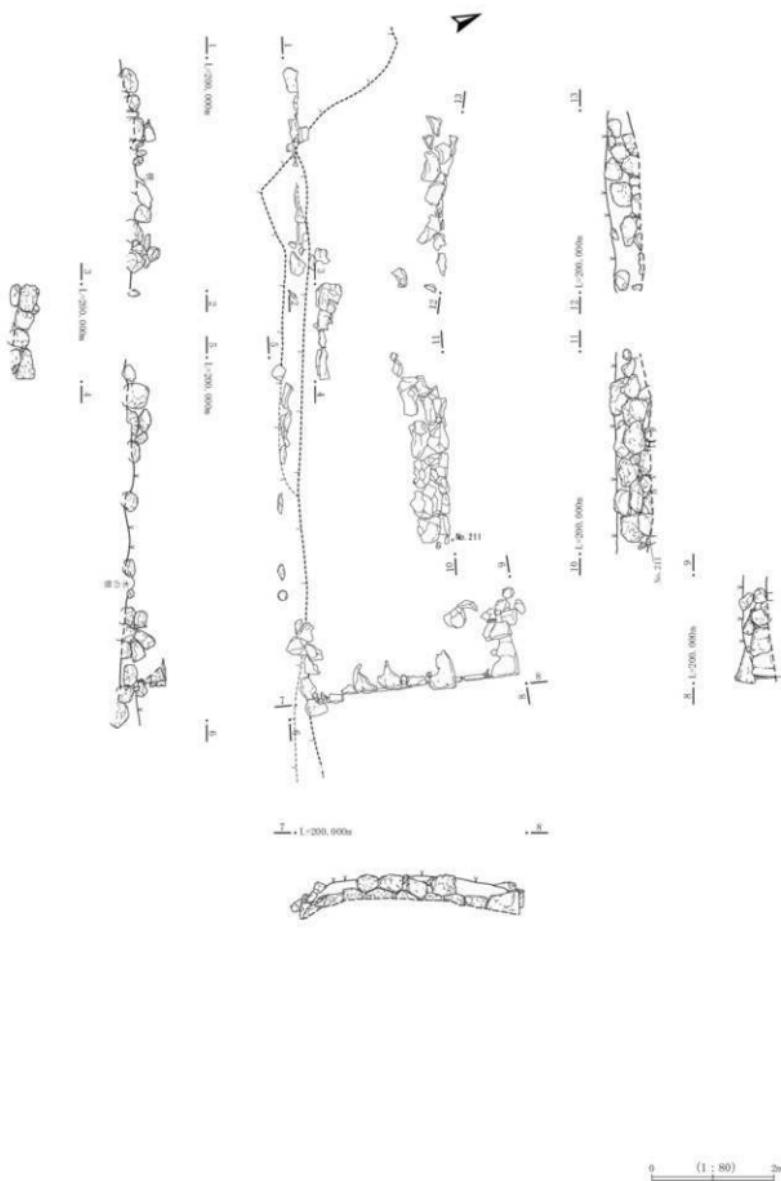
第39図 本丸 正門石列

正門の両脇には、切り石による石組が突出しており、敵の進入を塞ぐように大手道を狭めている(第39、40図)。この突出した石組の谷側からは吹貫門の石組まで2～3段の石列が確認できた。正門付近石垣の上部の石材と同じ角礫岩の切り石である。現在は2段ほど露出しているため石列と呼んでいるが、下段にはまだ埋もれている可能性がある。また、吹貫門に近い石列は、正門近くより石が小さく不揃いのものが多い。石材も最上部は正門と同じ角礫岩の切り石である。しかし吹貫門脇石垣と同じ安山岩質の石材も見られる。これらのことを考えると、正門付近石垣だけではなくこれらの石列など様々な部分で改修された可能性が確認された。改修の箇所や時期、規模など詳細については、一部分ではなく面的な今後の調査が必要である。

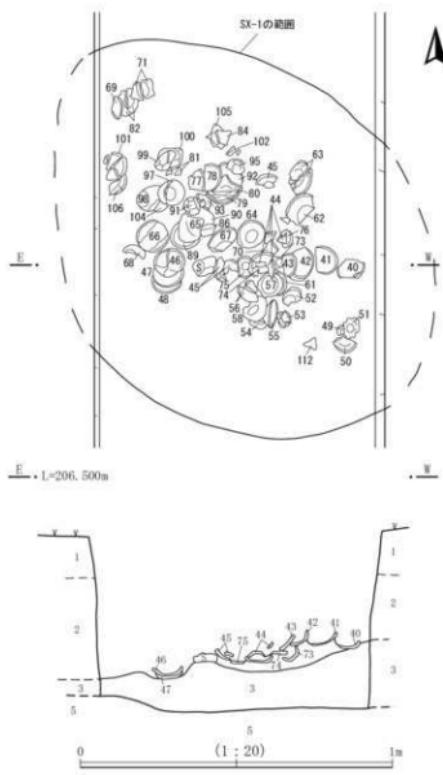
第47図 古本丸 トレンチ8（SX-1）

南北トレンチでは、トレンチ8よりかわらけ溜り（SX-1）が発見された（第47図）。明確な遺構の掘り込みは確認できず、最も新しい整地土層中に一括廃棄されていたことから、整地

遺跡」出土資料に類例がみられる。田口睦子氏（2011）による「茨城県考古学会シンポジウム茨城中世考古学の最前線』『県央・県北のかわらけ』によると、この資料はV期16世紀末～17世紀前半にあたる資料となる。しかし、かわらけ溜り（SX-1）のかわらけは、松村白根遺跡出土資料より法量が全体的にやや小さいようだが、形態的な類似性はあると言える。また、かわらけ溜りより新しい上層から17世紀前葉の唐津片などがあるため、烏山城跡古本丸かわらけ溜りの一括資料は、16世紀後半から17世紀初頭の時期と考えられる。

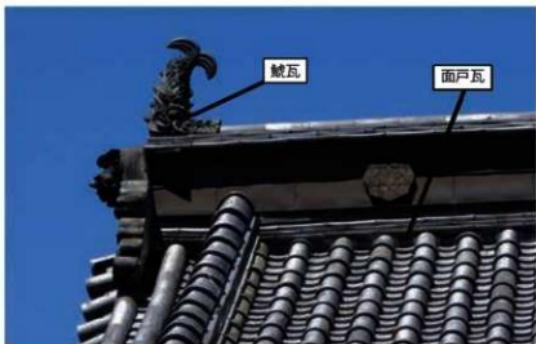
また、鰐瓦はやはり棟の両端、鬼瓦や獅子口瓦のすぐ横上に置かれる瓦である（参考写真）。本鰐瓦の特徴は、竹管のような工具を押しつけて魚の鱗を表現したもので、近世後半にみられるような鱗を立体的に表現した鰐瓦よりもより原初的な技法であると考えられる。

参考 足利鎌阿寺本堂の瓦

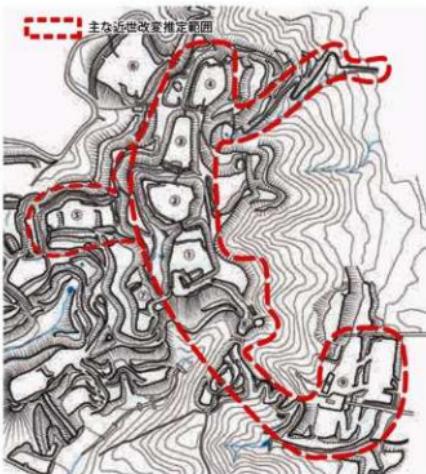
第106図 近世に改変した推定範囲
(細かい破線部分は、段階的に使用しなくなる可能性有。)

これらの成果をもとに城全体をみると、烏山城跡の北側で発掘調査を実施した主要部分を含む城域（意見具申予定地）は、全城がほぼ中世に作られた山城であることが想定できた。それぞれの曲輪をトレント調査により一部掘り下げた結果、築城は伝承の約600年前まで遡ることは現状では不明だが、少なくとも15世紀後半の中世段階までは、遡るこ

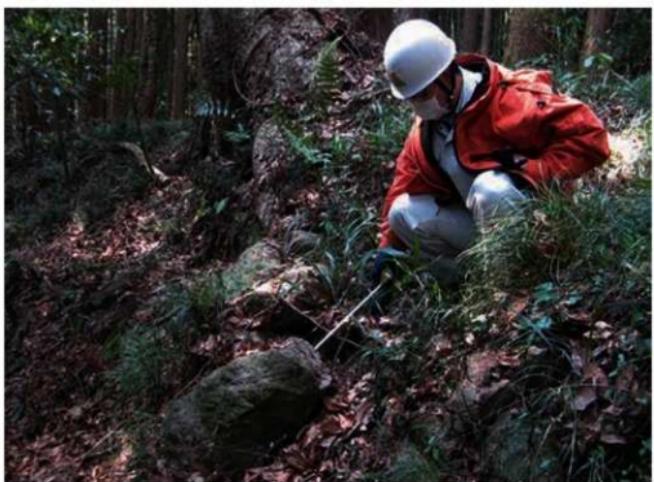
常盤曲輪東斜面石垣移動状況（東から）

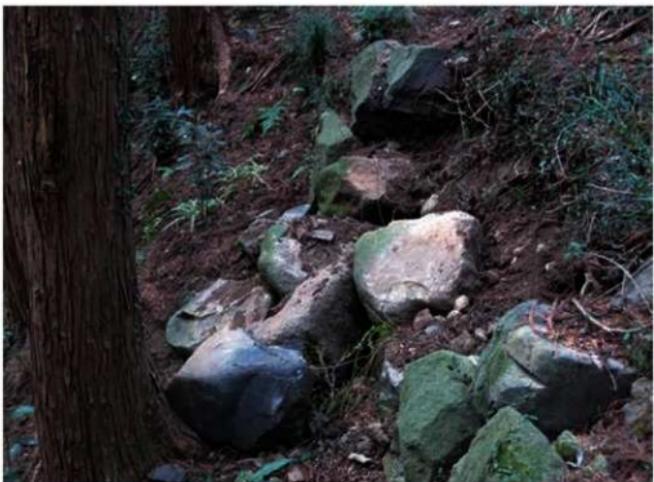
吹貫門脇石垣の崩落（東から）

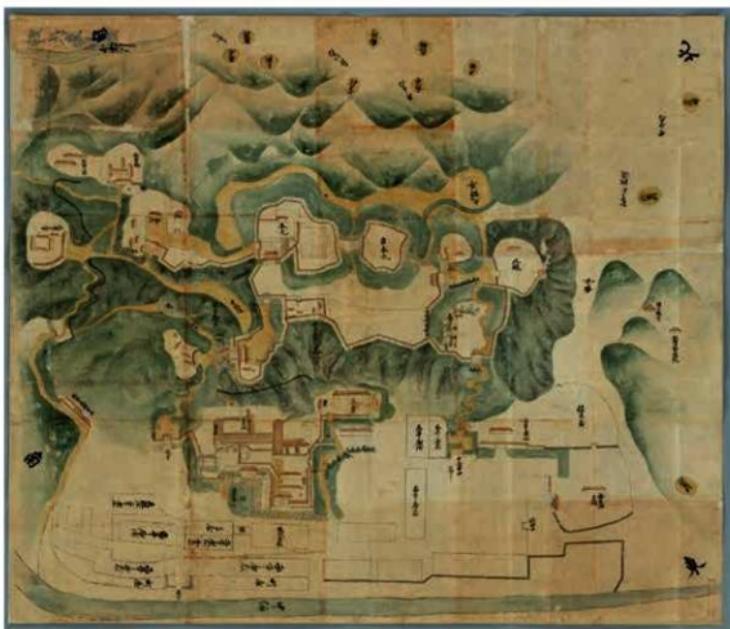
第 101 図 野州烏山城絵図（部分）（国立国会図書館蔵）

この絵図は、「日本古城絵図」に収蔵されているもので、元禄 15 年から享保 10 年（1702～1725）まで、烏山城主であった稻垣家旧蔵の 1 枚である。三の丸には、書院・小書院・居間・寝間・風呂屋敷などが描かれており、城主の居館としての機能を備えていたことがわかる。

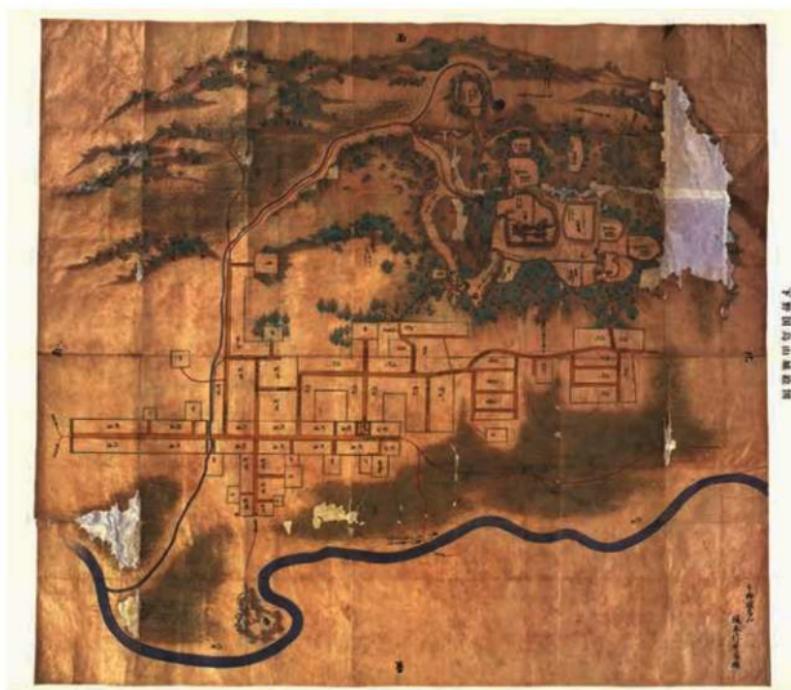
第99図 正保城絵図 下野国烏山城絵図 (国立公文書館所蔵)

この「下野国烏山城絵図」は、江戸幕府が正保年間（1644～1647）に諸藩に命じて作成・提出させた全国の城郭絵図の一つである。この絵図から、「追手馬出」と記された追手門や七曲り口・十二曲り口の二つの登城道が設けられていたことがわかる。また、侍町・町屋などの町割りの様子も見られる。三の丸は、万治2年（1659）に、堀親昌によって築かれたといわれているが、この城絵図の作成当時にはまだ築かれていなかったことがわかる。

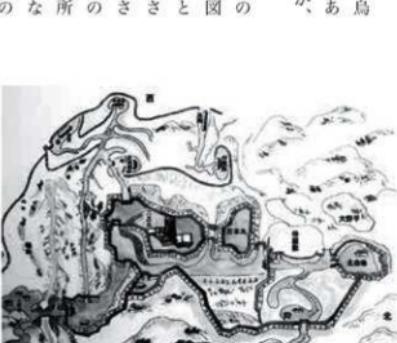
第90-2図 「烏山城図」(トレース図)(城郭部分拡大)

称）とされる「二之丸」の文字
がある。この場所には本丸御殿
がやや解釈的に描かれ、本団の
中心としての印象も受けれる。山
中の各曲輪には「古本丸」「北
曲輪」「侍屋敷」「大野平」等と
記載され、築地塀や城門、長屋
等の建物の様子が具体的に描か
れている。

本団に関する特記すべきなのは、「二之丸」（本丸）から「北曲輪」にかけての築地塀の設置、本丸より西側の曲輪群の様子、「三之丸」周辺の区画等において、「野州烏山城図」（第89図）と類似した部分が数多く確認される点である（後述）。描画の仕方も伝来も全く異なるこの二団において共通した部分が見られるることは重要で、三の丸を中心近世城郭としての整備が完成していく一方で、山中の曲輪の多くが家臣屋敷あるいは足軽長屋として活用されていた時期の烏山城の姿をこれらの絵

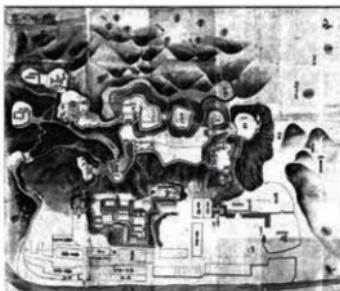
第89図 「野州烏山城絵図」(全体)

「日本古城絵図」に収められる「野州烏山城図」のうち二鋪目の本図は、山間部の城郭部分と、かなり省略はされているが、「家中屋敷」(武家地)と「町屋」(町地)が描かれている。本図では、いかなる理由からか、本来は「本丸」より西側(画面上では上部)に位置するはずの「西曲輪」などの曲輪群が絵図の南方(画面下部)に描かれている。つまり、城郭の一部の方向が左に横倒しになった形で描かれているのであるが、このことは城絵図としての全体的な価値に大きな影響を及ぼすものではなく、本図には烏山城全域にわたる貴重かつ多彩な情報が数多く盛り込まれている。山間部の各曲輪部分には、「本丸」「古本丸」の他、「北城」「西曲輪」「長者ガ峯」等と記され、前図(第87・88図)のように「侍屋敷」の表現は見られない。城門や築地堀、石垣などの様子が具体的に描かれ、本丸には御殿平面図の一部と思われる実線が引かれている。

各絵図を比較すると、第89図の三の丸御殿は、前述したように、唐破風玄関の左右に書院、右奥に藩主居宅としての「寝間」「居間」が描かれ、高まつた部分、後世には使用されなくなった西北部の小曲輪の三つの曲輪としての三の丸は、前面の張り出し部分と、御殿が建てられた奥部分からなっており、それは現在の等高線上にもはつきりとあらわれている（第98図）。藩府の中心をなす建物としての三の丸御殿は表門を入り、左に迂回した坂を上つた奥にあり、明治五年（一八七二）にこの御殿が崩壊した後、その跡地に烏山藩主大久保常春を祭る寿光山神社が旧藩士の人々により建設された。

政 府としての儀礼空間と、藩主の私的な生活空間に分かれた典型的な御殿建築の姿を見ることができる。E 図の三の丸御殿も唐破風玄関と左右の建物がはつきり区別して描かれている点で第89図と共通しており、同一の建物を描いている可能性は高い。これに対して第93図に描かれる三の丸御殿は、左右に広がる建物と奥に直角に接続する建物が第89図と類似しているが、玄関の屋根が入母屋造である点が他の二図と異なつてお り、右手奥に別棟の形で存在する長屋風の建物は厩舎のような描かれ方をしている。第89・91図に描かれる御殿に何らかの改変が加わっていると見てよいだろう。

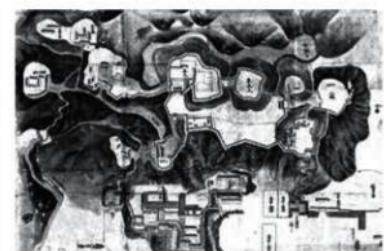
第89-2図 「野州烏山城絵図」(城郭部分拡大)

本丸の西口を通じて接合する曲輪(若狭曲輪)には、「武具役人」「米蔵」「番所」の記載があり、そこからさらに西に連なる「西曲輪」には長屋門を備えた武家屋敷風の建物が描かれている。

この他にも三の丸区画の内外には長屋形式の建物が立ち並んでおり、三の丸に藩庁としての機能が集中した時期の烏山城の様子を彷彿とさせ

唐破風玄関を備えた三の丸御殿は、左部(南側)の書院部分と右奥(東部)の「寝間」「居間」に分かれている。また、三の丸の北東部(画面では下)の張り出し部分に、表門(左)と裏門(右)、石垣の上に多門櫓(長屋形式の櫓)が二棟別棟の形で描かれている。下野国内の城郭では多門櫓は大変珍しい存在であるとされ、その具体的な姿を伝えるものとして貴重である。さらに三の丸御殿の北西部には、「風呂屋敷」と記載のある長屋形式の建物と、「腰掛」(登城した藩士の従者が待機する建物)が存在する一画があるが、後世の絵図ではこの区域は空地又は荷舟などの小社地となっている。

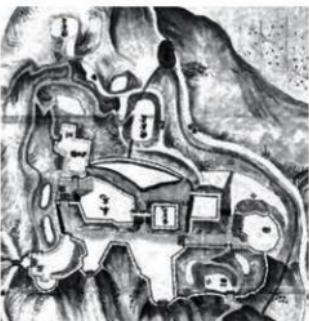
第88-2図 「野州烏山城絵図」(本丸部分拡大)

郭部分が詳細に描かれており、城郭の構造や城門などの細かい部分が丁寧に示されている。

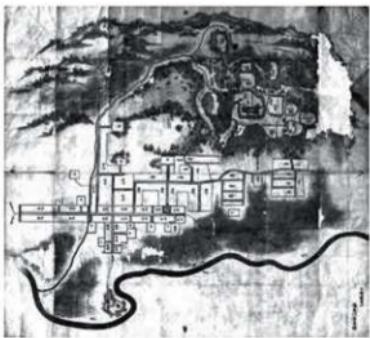
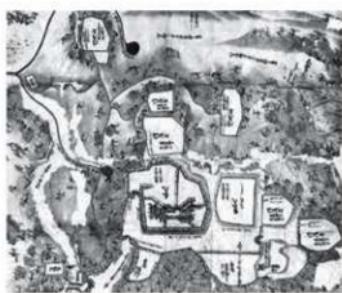
第87図 「下野国烏山城絵図」(全体)

あつた堀親昌時代のものであることがわかる。絵図の基本的な特徴は、城郭部と武家地・町地全体を描く中で、画面右上のはば四分の一の面積を占める城郭部分の記載が詳細である点である。そこには、各曲輪(郭)の大きさや麓からの高さ、門と門の間の距離等に至るまでが細かく記載され、幕府に提出するため作成されたという本図の性格をよく表しているといえる。

江戸時代の絵図は必ずしも現実の姿を正確に伝えていとは限らないから、これらの内容を単純に比較することには慎重でなければならないが、やはり第87図に描かれる本丸御殿には、政庁と藩主住居を兼ね備えた時代の建物として、規模も大きく、構造も複雑であった様子を見てとることができる。第90図の本丸御殿は、若干具体性に欠ける描き方で、玄関部分と二棟の建物を組み合わせている印象を受ける。

いっぽう、第91図と第93図は年代が下っているせいか、描写は大変具体的で、一部に違いはあるが、共にコの字型とし字型の長屋形式の建物を組み合わせている点で類似した印象を受ける。玄関の形状については、第87図は唐破風玄関を持つのに対し、第90・83図の玄関の屋根は入母屋造、第91図の玄関は切妻であるように見える。
安政六年（一八五九）の家老日記に、藩主が供養えて本丸御殿に出向く、「御書院」に着座したとの記述があり、書院と呼ばれる部屋が本丸御殿に存在したこと、藩主が実際にそこに出向く機会があったことが確認できる。政府あるいは藩主住居としての機能が三の丸に移った後の本丸御殿がどのような使われ方をしていたのかについては今後明らかにすべき課題であるが、幕末期まで本丸御殿が何らかの機能を有し、明治初年まで同等の規模で建物が存続し続けたことが確認できるのは大変貴重である。

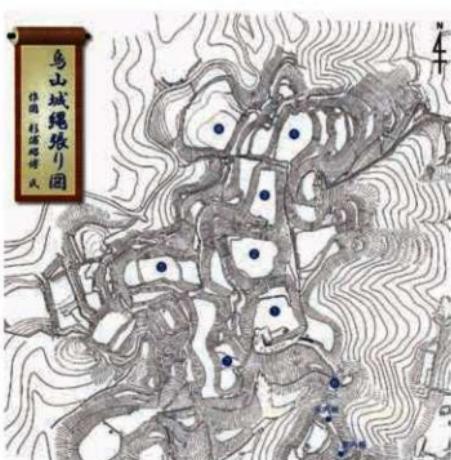
第84図 烏山城跡縄張図 (部分、①本丸②古本丸③中城

烏山城の御張を語る場合、「五城三郭」という言葉が使われ、古本丸、本丸、西城、北城、中城、若狭曲輪、常磐曲輪、大野曲輪を指すと言わ
れている。史料2と史料3からは、戦国末期天正期に烏山城の曲輪とし
て北城と西城があつたことがわかる。詳しく見ていく。

④北城⑤西城⑥常磐曲輪⑦若狭曲輪⑧大野曲輪)

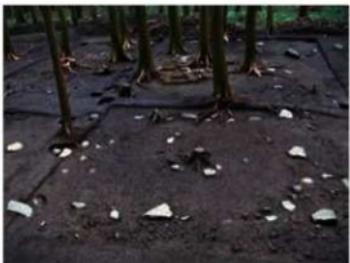
確認された石列の状況 (北から)

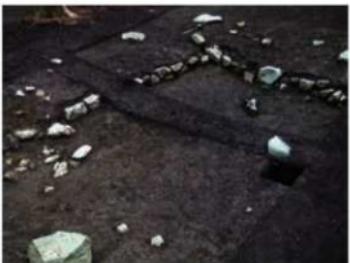
折れ曲がる石列 (南から)

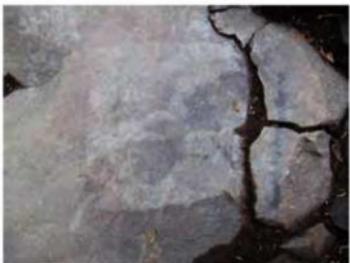
礎石上面の柱痕跡 (南から)

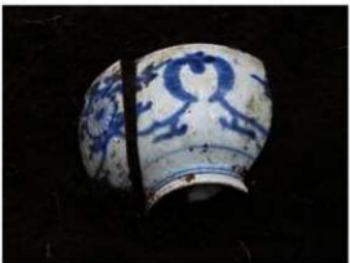
肥前腕出土状況 (南から)

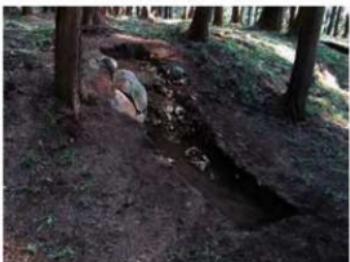
高段部分法面状況 (南西から)

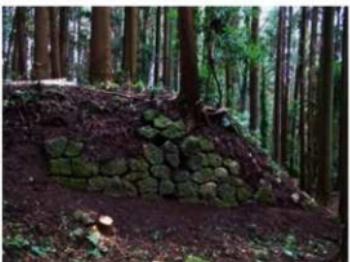
本丸正門石垣西面 (南西から)

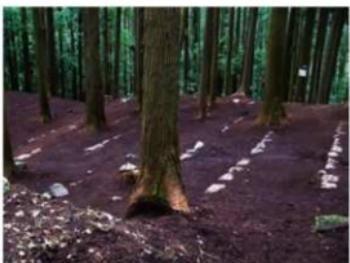
正門脇石垣西面前石段 (北東から)

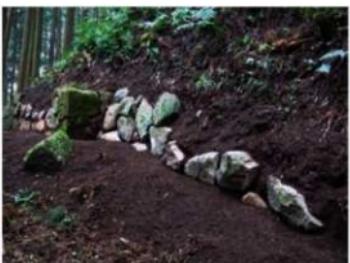
正門石垣南面正門付近 (南東から)

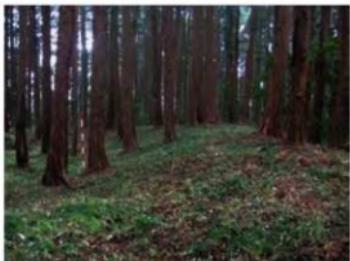
西側土壘（北から）

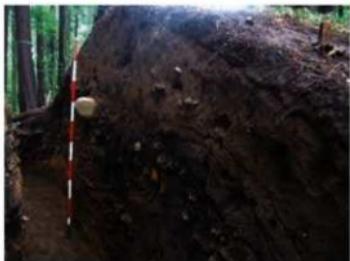
西側土壘立ち割り（東から）

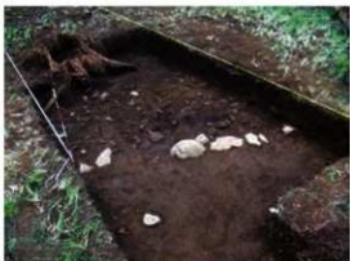
西側土壘礫盛土状況（南東から）

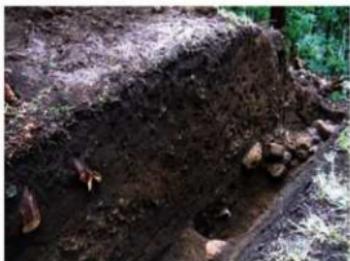
東側張り出し部盛土状況（南西から）

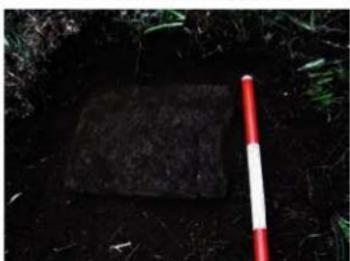
虎口付近方形礫石（北から）

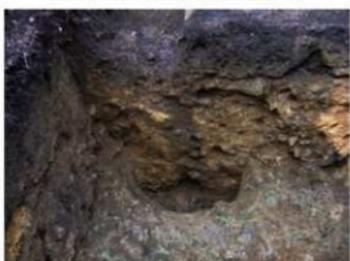
掘立柱痕跡状況（南から）

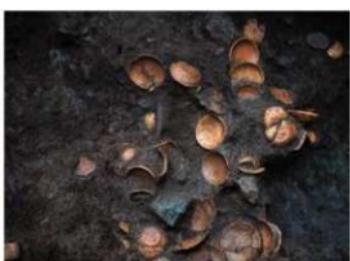
かわらけ溜り出土状況（西から）

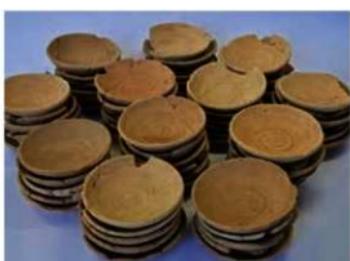
かわらけ溜り出土かわらけ
