きくち じょうかい せつ しゅう  
**鞠智城解説パネル集**

歴史公園鞠智城・温故創生館

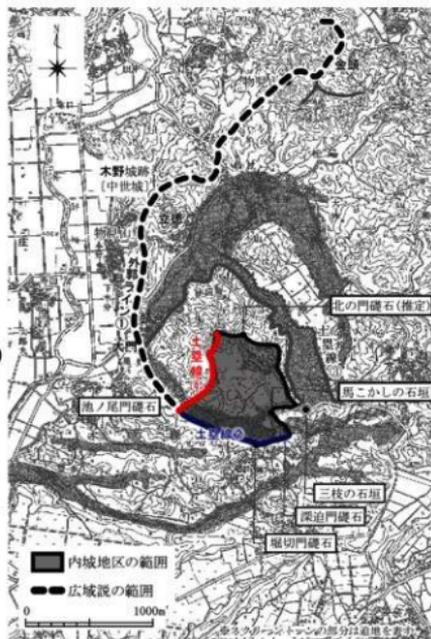
内城地区の範囲と広域説の範囲

鞠智城の範囲は、山鹿市菊鹿町<sup>よなばる</sup>米原の長者原地区を中心に東西約1.6km、南北約1.3kmで、外郭線の総延長約5.3km、総面積約120haの規模をもっています。そこは、中心域である内城地区（約55ha）と自然地形を取り込んだ外縁地区（約65ha）に区分されます。さらに外側を包括するような地域も城の範囲とする「広域説」があります。

内城地区は、南を南側土塁線（図の土塁線②）で区切り、西は西側土塁線（図の土塁線①）で区切る、周長約3.5kmのラインになります。鞠智城の遺構のほぼすべてが内城地区に集中しており、現在はこのラインによって区画された範囲が、国の史跡に指定されています。

広域説の範囲は、池ノ尾門から大門、さらに頭合、木野、立德と北に延びる低山の尾根をつたい、金頭の山々（標高211.8m）をつたう馬蹄形を呈するライン（図の外郭ライン①）をいいます。

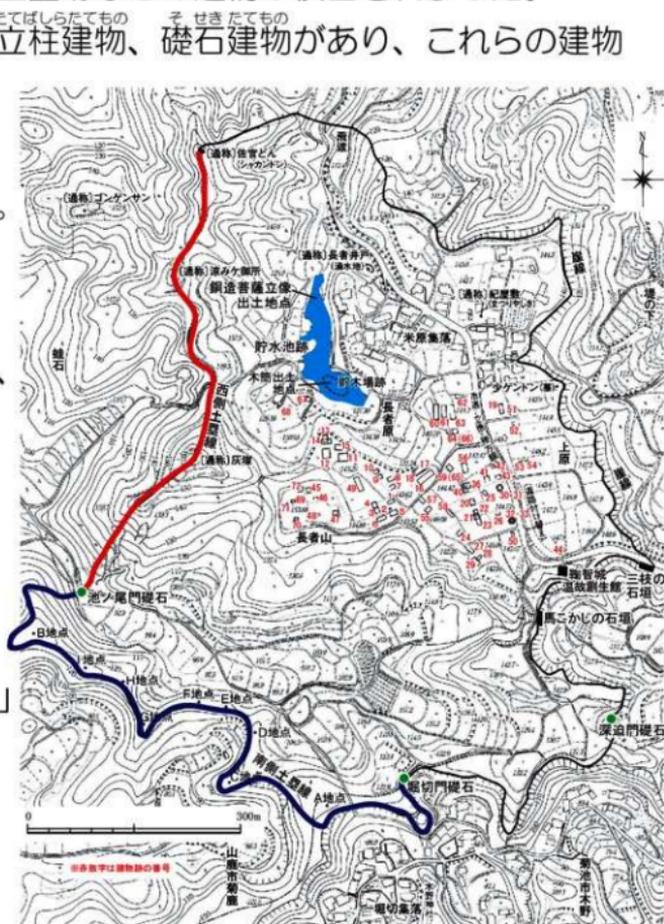
鞠智城跡全体図

鞠智城跡からは、国内の古代山城では唯一の検出例である八角形建物跡をはじめとする72棟の建物跡、銅造菩薩立像や木簡をはじめとする様々な貴重な遺物が出土した貯水池跡、3カ所の城門跡、土塁跡などの遺構が検出されました。

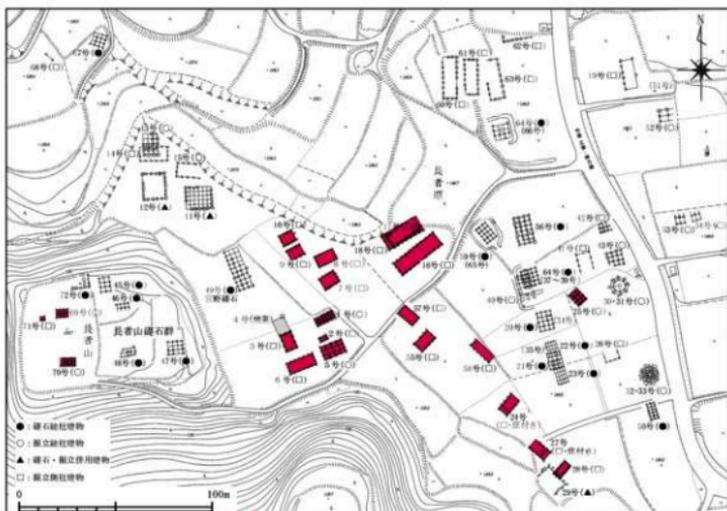
■ : 鞠智城 I 期の建物

鞠智城の創建期にあたります。堀切、深迫、池ノ尾の各城門みなみがわ にしがわ ど るいせんや、南側・西側土塁線を含む城の外郭線が急速に整備されていきます。それにあわせて、長者山東側の裾部ほりきりと長者原地区中央部に、掘立柱建物群ふかさこ いけ おが構築されます。また城の北側谷部に貯水池が造成されます。これらの年代は7世紀第3～4四半期と考えられます。

城の施設が整備された段階ですが、掘立柱建物は多種多様で、総柱そうばしらの建物が少なく、小型の側柱建物が多く認められます。このことから、外郭線を急速に整備する一方で、城内建物の整備はそこまで進んでいなかったと言えます。つまり白村江の戦い後、中央政権が百濟高官の指導のもと対外的な危機に備えて各地に古代山城を築城しますが、まずは城としての最低限の防御機能を備えることを、重要視していたことが考えられます。

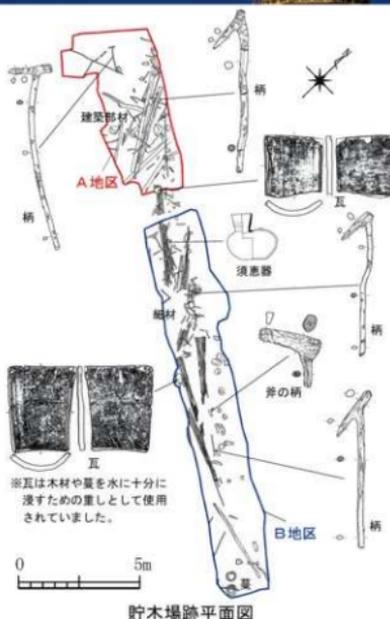
貯木場跡木材検出状況

貯木場跡は、貯水池の中につくられた、水に浸して木材などを保管した施設です。貯木場跡は、大きくA地区、B地区に分けられます。A地区では建物の柱に使うような大型の木材が保管されていました。B地区では蔓つるや細材が端を揃え、束ねた状態で保管されていました。このように、場所ごとに保管する木材を仕分けしていたことがわかりました。

これらの木製品もくせいひんなどを保存するためには、水に十分に浸す必要があります。そのため、瓦を重しとして木材や木製品の上に載せるなどの工夫がされていました。

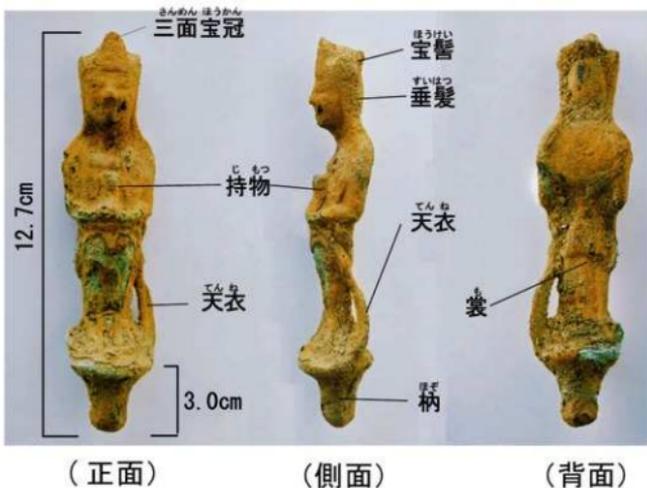
貯水池跡池尻部から出土した銅造の菩薩立像です。ほそを含む高さ12.7cm、幅3.0cmで、横から見ると優雅なS字曲線を描いています。下部のほそは、<sup>だいざ</sup>台座に差し込むためのもので、太く造り出しているのが特徴です。

その表情は、丸みを帯び穏やかで、<sup>さんめん ほうかん</sup>三面の宝冠、肩まで垂らした<sup>すいはつ</sup>垂髪、両肩にかけられた<sup>てんね</sup>天衣などもよく表現されています。また、<sup>しゅりようき</sup>舍利容器と考えられる持物を、<sup>じもつ</sup>へその前で両手で抱えるように持っています。

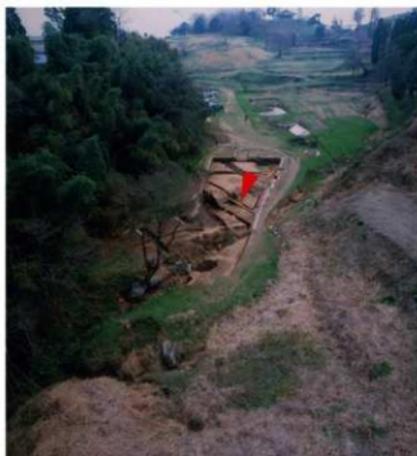
銅造菩薩立像は、貯水池跡の最も北側に位置する池尻部から出土しました。池尻部は、池の水を排水する水門や水路などが整えられていたところで、池の機能を維持するうえで、非常に重要な地点です。

貯水池跡池尻部空中写真（矢印は銅造菩薩立像出土地点）

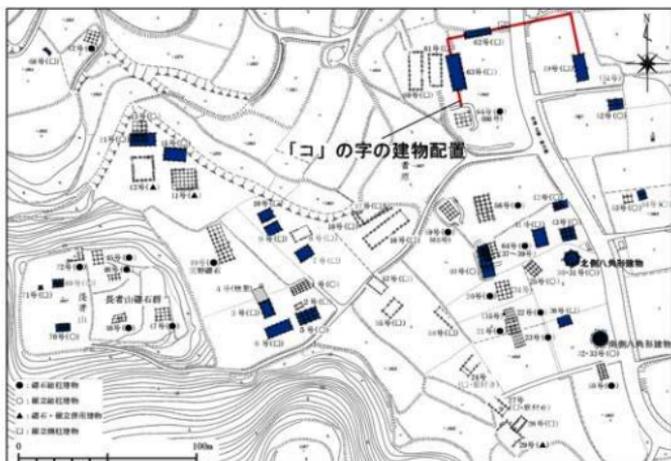
■: 鞠智城跡Ⅱ期の建物

鞠智城の隆盛期です。「コ」の字に配置した掘立柱建物群ほったてばしらたてものぐんや八角形建物はちかくけいたてものが出現します。また長者山に掘立柱建物の倉庫が築造されるなど、Ⅰ期に比べて城内施設の充実が図られています。この城内施設の拡充は、『続日本紀』698年にみられる鞠智城の「繕治」によるものと考えられます。建物を「コ」の字形に配置するのは、当時の役所に認められます。このことから、鞠智城Ⅱ期になると城としての機能だけでなく、役所的な機能も備えたということが出来ます。その背景には、城の近くを古代官道（車路）が通ること等の鞠智城の立地条件も大きく反映していたのでしょう。

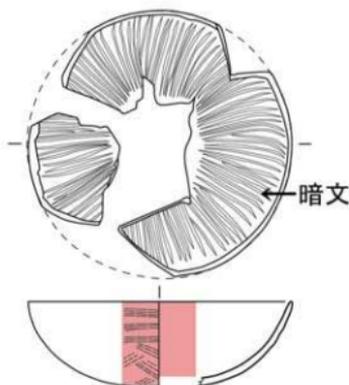
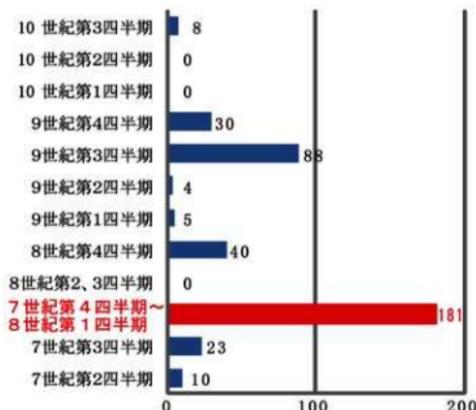
鞠智城Ⅱ期は、他の時期に比べ圧倒的に多くの日用品として使われた土器が存在します。その大半が須恵器で、土師器がほとんど出土しないという特徴があります。

鞠智城跡出土土器の時期別数量比較（数字は個体数）

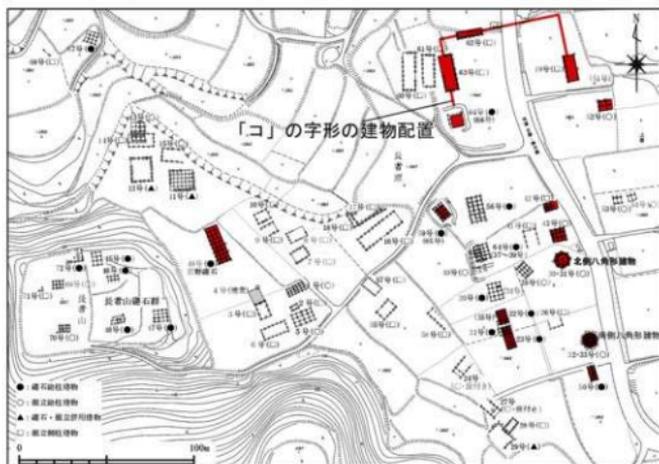
■: 鞠智城跡Ⅲ期の建物

鞠智城の転換期です。Ⅱ期に築造された掘立柱建物の一部が、小型礎石そせきを使用した礎石建物そせきだてものに建て替えられます。この段階で初めて、鞠智城に礎石建物が出現します。礎石建物への構造的な変化は、建物の耐用年数を長くするためで、長期にわたる城の存続を意図していたことがうかがえます。しかし、鞠智城ではⅢ期に該当する土器はほとんど出土しません。これは、城に多くの人員を常駐させず、維持・管理に必要な最低限の人員のみを配置していたためと考えられます。

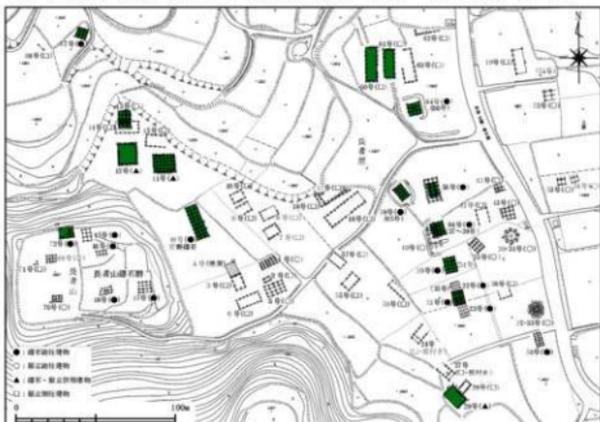
■：鞠智城跡Ⅳ期の建物

鞠智城の変革期です。小型礎石の礎石建物から大型礎石そ、せきたてものを使用した礎石建物へ建て替えが行われており、礎石建物の大型化が図られています。一方、「コ」の字配置の建物群はなくなり、倉庫が多く認められる建物構成へと変化が生じます。また、礎石建物の礎石の多くに火災の痕跡が認められることから、『文徳実録』天安2（858）年の条に記載のある不動倉11棟の焼失記事との関連を指摘できます。

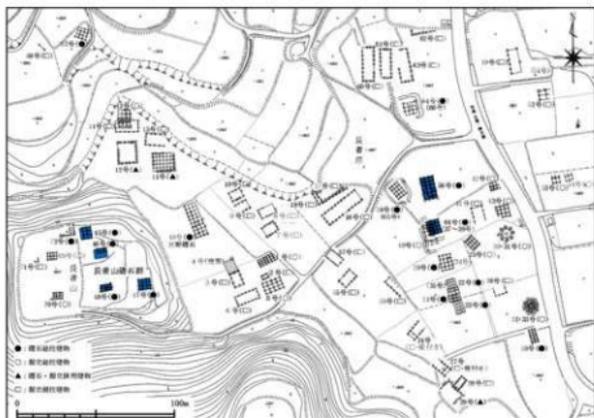
■: 鞠智城跡V期の建物

鞠智城の終末期です。IV期に起こった火災による礎石建物の焼失などで、城の機能が著しく低下しています。しかし、新たに大型の礎石建物などが建てられ、また貯水池の北側半分もこれまでどおり機能していることから、城は存続していたものと考えられます。この時期に新たに建てられた建物は、倉庫と考えられます。礎石建物の倉庫が焼失した後に、大型の礎石建物の倉庫を建て直していることから、この時期の鞠智城は倉庫群が建ち並んだ貯蔵施設としての機能がその役割の中心であったと考えられます。

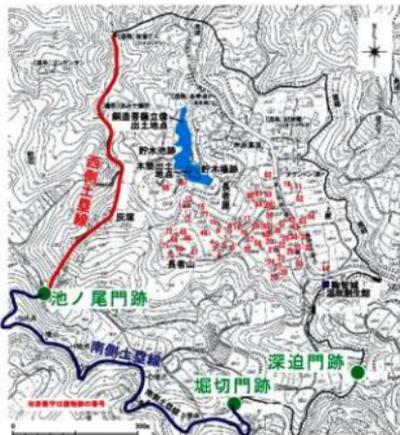
城門跡と土塁の位置

鞠智城跡からは、<sup>ふかさこもん</sup> 深迫門、<sup>ほりきり</sup> 堀切門、<sup>ちん いけ の おちん</sup> 池ノ尾門の3カ所の城門が見つかっています。門の礎石は、いずれも<sup>か こう がん</sup> 花崗岩製です。特に堀切門の礎石は、一石に2つの<sup>しくすり</sup> 軸摺穴が設けられており、門の幅がわかる貴重なものです。また、堀切門では、城外からの登城道と思われる遺構も確認されました。池ノ尾門では、石罫や水を排水するための通水溝などが確認されました。

土塁は、外部からの敵の侵入を防ぐもので、やせ馬の背のような自然地形を造成し、土を盛るなどしてつくられています。この土塁は、土を積み上げてたたいて固めることを何度も繰り返すことで強固な壁をつくる「<sup>はんちく</sup> 版築」という大陸伝来の技法が使われています。

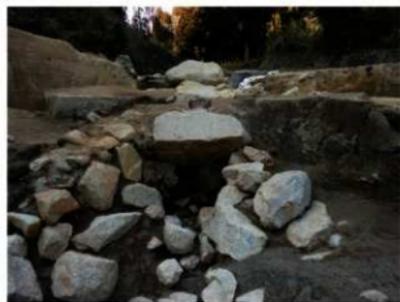
池ノ尾門の水門

石壁は、そのほとんどが崩落しているものの、幅は約9.6mであったことが分かっています。通水溝は、石壁の下を通る暗渠状の排水施設で全長約16mの規模です。通水溝の取水口前面には導水のための導水溝が確認されています。また、石壁の北西側に約20m離れた地点には版築工法を用いた土塁状を呈する盛土状遺構が存在します。

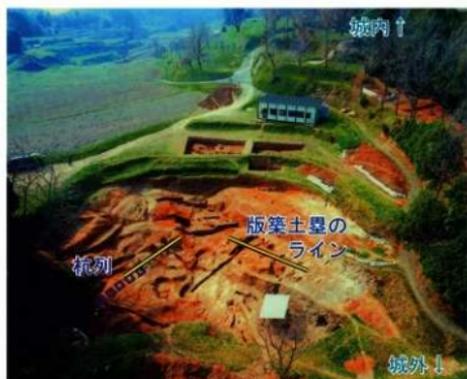
深迫門跡全景

深迫門跡は城域の南東隅に所在し、標高は約123mをはかります。これまでの発掘調査によって、地元で「長者どんの石的」と古くから呼ばれてきた門礎石1基の他、版築土塁やそれに伴う柱穴、石列などが確認されるとともに須恵器などが出土しています。

版築土塁は谷部を挟んだ南北両側で検出され、それぞれ高さが4m以上あり、裾部には土留めのための石列を置く構造となっています。また、同じく土塁裾部からは1.8m間隔で並ぶ柱穴が南土塁で7基、北土塁で8基見つかっていますが、これらの柱穴は版築で土塁を築く際に用いた支柱の痕跡であると考えられています。

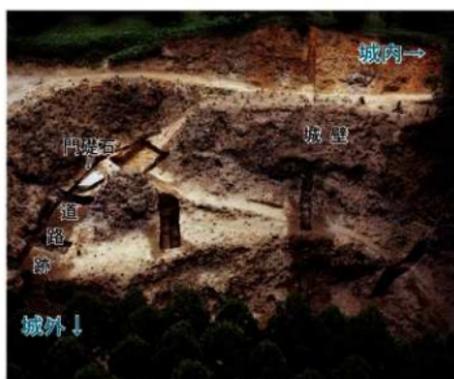
堀切門跡全景

堀切門跡は城域の南側に所在し、標高は約122mをはかります。これまでの発掘調査によって、2つの軸摺穴が残る門礎石1基の他、門跡、側溝を伴う道路跡、岩盤削り出しの城壁等が確認されるとともに須恵器や瓦などが出土しています。

確認された門礎石は、1石に2つの軸摺穴が存在する大変珍しい形態で、両軸摺穴間の距離は約2.8mあります。堀切門跡では、門の支柱になると考えられる柱穴が見つかっており、鞠智城跡の城門跡の中で唯一、門跡の原位置が判明しています。

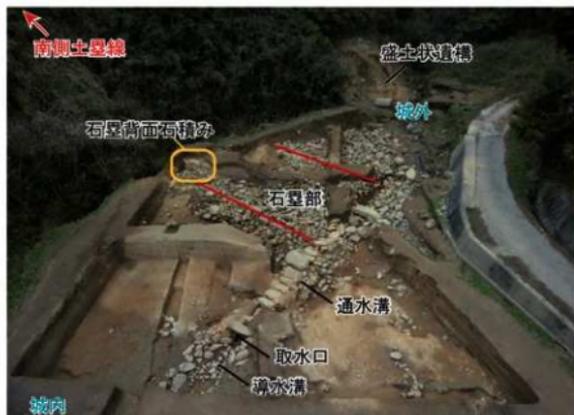
池ノ尾門跡全景

池ノ尾門跡は、標高約90mと鞠智城跡の中でも最も低い位置に所在し、西側、南側土塁線の尾根に挟まれた狹隘な谷部に位置します。

これまでの発掘調査によって、1つの軸摺穴が残る門礎石1基の他、石壁、通水溝、導水溝、盛土状遺構などが確認されています。
