## 六郷山寺院遺構確認調査報告書Ⅲ

夷石屋（灰山靈仙寺）・西方寺（西方山清浄光寺）・文殊仙寺（峨眉山文殊仙寺）  
大嶽山（大嶽山神宮寺）・小城寺（小城山寶命寺）・懸樋（懸樋山清岩寺）

大分県立宇佐風土記の丘歴史民俗資料館

1. 本書は大分県立宇佐風土記の丘歴史民俗資料館が平成4年度から平成6年度にかけて実施予定の「六郷山寺院遺構確認調査」における平成6年度分の報告書である。
2. 調査は国庫補助を受けて実施しており、平成6年度は六郷山寺院の中山・末山の内、香々地町の夷石屋（夷山靈仙寺）、国見町の西方寺（西方山清浄光寺）、国東町の文殊仙寺（峨眉山文殊仙寺）・大嶽山（大嶽山神宮寺）、武蔵町の小城寺（小城山寶命寺）、安岐町の懸樋（懸樋山清岩寺）の6箇寺を調査対象とした。
3. 調査にあたり、各寺院に関係する住職・総代の方々をはじめ、地元の関係者や各教育委員会の協力を得た。
4. 調査にあたり、遺構・遺物の実測、写真撮影は各調査員が実施したが、製図・写真焼き付け等の一部は嶋田由希子等の協力による。
5. 本書の執筆は次のとおりである。なお、元九州歴史資料館の松岡史氏、国東町歴史民俗資料館の金田信子氏には経筒に関する玉稿を頂いている。

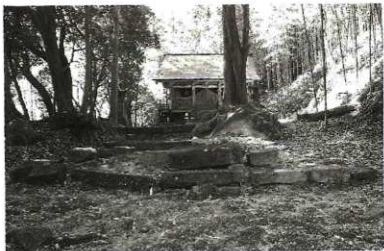
第62図

六所権現と建物の遺構

六所権現社の前庭部には建物跡の礎石の一部がある。礎石は三間・三間で南向きの建物の様相である。位置的には六所権現社の神門か拝殿の跡とも推察できそうである。
