六郷山寺院遺構確認調査報告書Ⅳ

馬城山伝乗寺・日野山岩脇寺・丸小野寺・金剛山報恩寺・石立山岩戸寺

大分県立宇佐風土記の丘歴史民俗資料館

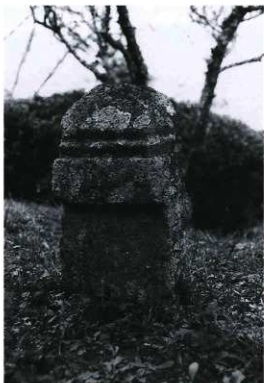
写真7
桜の馬場東端から移された石幢

板碑・石幢は「板馬場」と呼ばれる参道端の両端に置かれていたものを、古代文化公園造設に際して境内に持ち込まれたものである。板碑は第7図に示したように碑身部に切損しているが、参道端南側に置かれていたときから現状を呈していたといわれている。また、石幢は各部位の損傷が著しく、幢身も失っている。石幢も板碑と同様に古代文化公園造設に際して境内に持ち込まれたものであり、板碑が参道端南側に置かれていたのとは対照的に北側に置かれていた。両者とも真木大堂に続く参道を意識して建てられたものと推測できるが、移転以前から両者の残欠は全く確認できず、造営時とはかなり時代を隔て、破損した状態で他所から参道端に移転されたと考えらるべきであろう。地元の話によれば真木大堂の前面にひろがる水田部の畦道には近年まで数多くの石塔類が散在していたようだが、現在は他所へ移され、原位置にあるものはほとんど確認できない。それゆえ古代文化公園内に持ち込まれた板碑・石幢を含めて、これらの石塔類が馬城山伝乗寺に関するものかどうかは一切不明である。

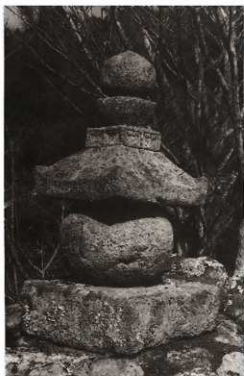
写真15 岩胎宝塔

岩脇寺の南方に位置する芦川氏宅の倉庫裏の露頭岩上には宝塔が置かれている。総高136cmを測り、五輪塔形を呈する水輪には四方に顕教四仏の種子が薬研彫りされている。釣り合いのとれた優品であり、鎌倉末～南北朝初期に製作されたものであろう。また、この宝塔の周辺には中世後半のものと考えられる五輪塔の残欠や一石五輪塔が集められている。

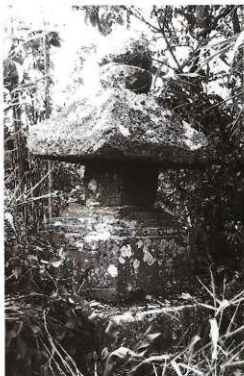
写真16 岩胎寺宝篋印塔

岩脇寺宝篋印塔は岩脇寺の鬼門、岩脇宝塔は裏鬼門とそれぞれ伝えられているが、明治42年の『寺院所有物明細帳』には岩脇寺宝篋印塔のみ記載されており、岩脇宝塔は本来、岩脇寺とは無関係であったようである。岩脇寺宝篋印塔は前述したように宝篋印塔の塔身に五輪塔の空風火輪をのせたものであり、塔身には応永33年(1426)の紀年銘がみられ、また、五輪塔の残欠も中世のものと考えられる。これとともに磨崖六地藏や尊像不明の磨崖仏も中世後半のものであると考えられ中世期の石造物はいずれも奥の院周辺に集中している。今回の調査では確認できなかったが、『明細帳』に「岩屋六字名号巖面名号」と記されている。『明細帳』にみられる中世期の遺構が仁聞菩薩の作とされており、「岩屋六字名号巖面名号」も仁聞菩薩の作とされていることからこれも中世までさかのぼる可能性が高く、巖面にみられるということからこれも奥の院周辺に彫られていたものと考えられるため、中世期の石造物は奥の院周辺に限定できる。「注文案」に「日野石屋」とみられるように中世段階の岩脇寺は現在、奥の院・六所権現となっている岩屋部分のみ寺院として機能していた段階であったと考えられよう。

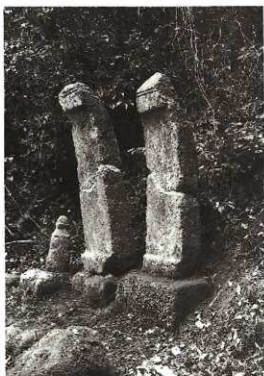
写真28 丸小野寺講堂横板碑

2基の板碑は両者とも、中央部から切損しておりセメントで接合している。現在では板碑身部の銘文はほとんど判読できないが、昭和30年の調査では両者とも中央に大きく「南無妙法蓮華經」とあり、向かって左側の板碑には「康永元年(1342)」、右側の板碑には「康永二年(1343)」の紀年銘が見られたとされている⁽¹⁾。
