# 長崎県指定史跡 島原城跡保存活用計画

長崎県島原市教育委員会

県史跡指定地では、従前から都市公園や観光地として利用され観光施設や文化施設等の整備が行われてきたが、今後は県指定史跡の観点から保存、活用を行い、都市公園及び観光施設等との調和を図ることが必要である。このことから、島原城跡の保存・活用・整備等に関する現状と課題の把握を行い、それに基づく今後の基本方針や方向性、方法を明確にするため『長崎県指定史跡島原城跡保存活用計画』を策定することとした。

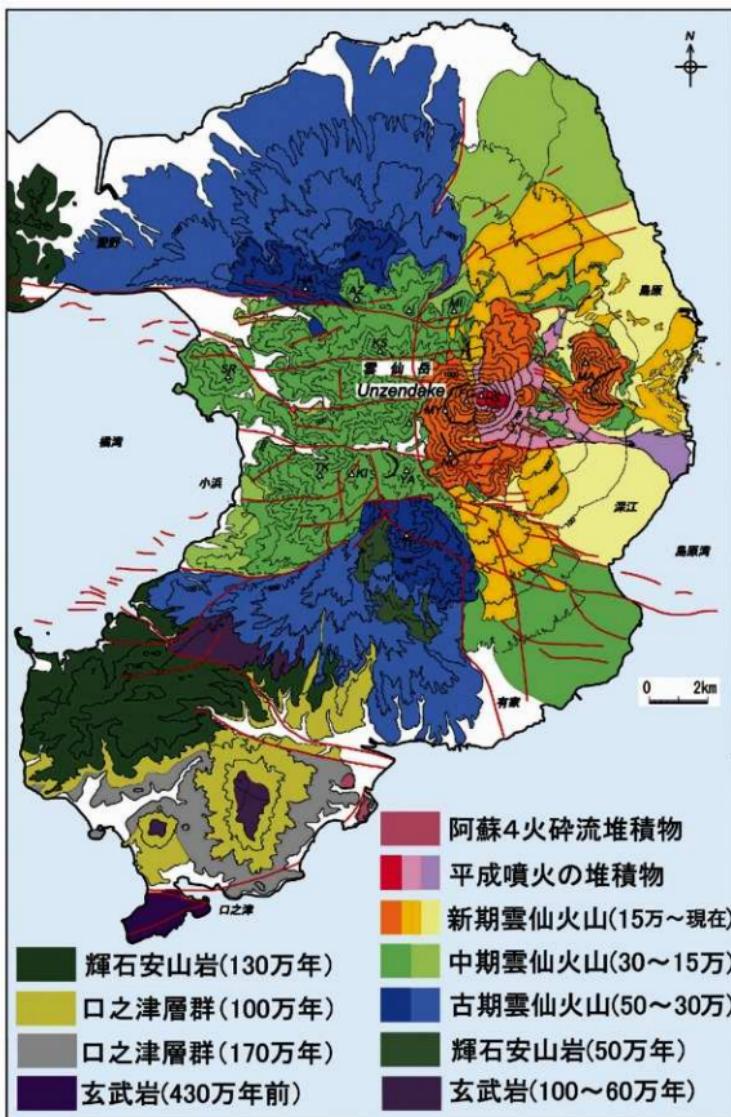
第2-1-1図 島原半島の地質図

島原半島は上記のように、火山活動により形成された地形であるため、築城に必要な石材は領内から比較的容易に入手出来たと考えられる。島原城跡付近の丁場としては、城の北西に位置するおよそ50万年前の溶岩流である宇土山の東斜面に矢跡がある石材が残されている。また、島原大変による山体崩壊でできた大

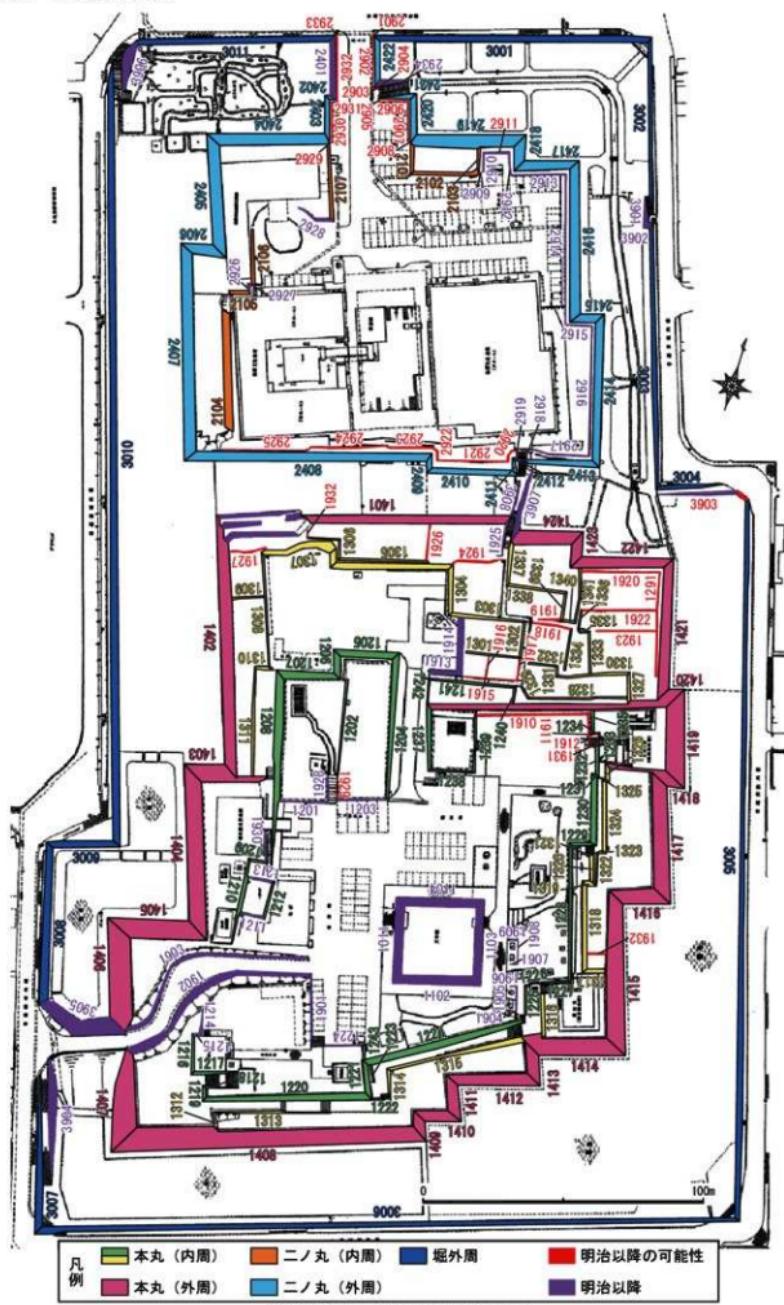
第2-3-1図 島原城跡石垣配置図

島原城跡の石垣は、400年に及ぶ長い歴史の中で石垣が変状し、ハラミ、面ヘコミ、石材のワレ等、石垣の破損の状況が数多く確認されていたため、平成24年度（2012）から26年度（2014）にかけて文化庁の補助事業で島原市教育委員会が石垣の悉皆調査を行い『森岳城跡石垣調査報告書』<sup>(46)</sup>を刊行している。

外星線についても、南限である大手門周辺の石垣が最も良好な保存状態で、南側と東側の石垣は江戸期の石垣と思われる石垣が見られる。しかし、北側と西側については、住宅地に埋もれてかろうじて石垣星線を辿れる状況である。

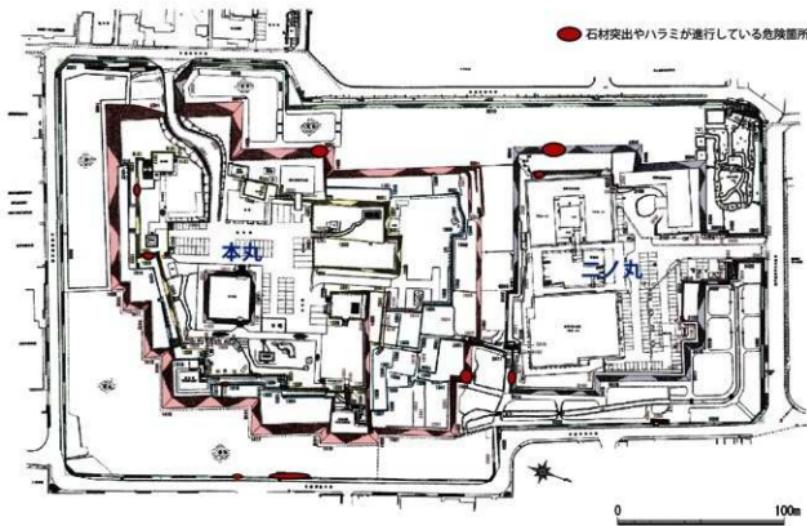
第2-3-3図 史跡内の石垣変状箇所等位置図

また、危険な状態の石垣（危険石垣）も確認されており、本丸や二ノ丸にはワレやヌケが多く、隅角部においても上部からの圧力で真っ直ぐな稜線ラインが折れるような状況も見られる。また、基底部付近や天端付近でハラミが進行する石垣面もあり、その原因是上部曲輪内の構造物の荷重によるもの、樹木によるもの、築石の背面盛土の流出や裏込め石の希薄さから想定される目詰まりによるものなど様々である。このような損傷している石垣の中でも、特に損傷が進行している箇所や崩壊した場合の人的被害が想定される部分を危険石垣（第2-3-3図）として抽出し、オルソ画像から三次元データの作成も行った。なお、この調査の際に、絵図や文献の調査のほか、城内と周辺の水路の調査（第2-3-4図）や近隣住民への聞き取りも実施している。

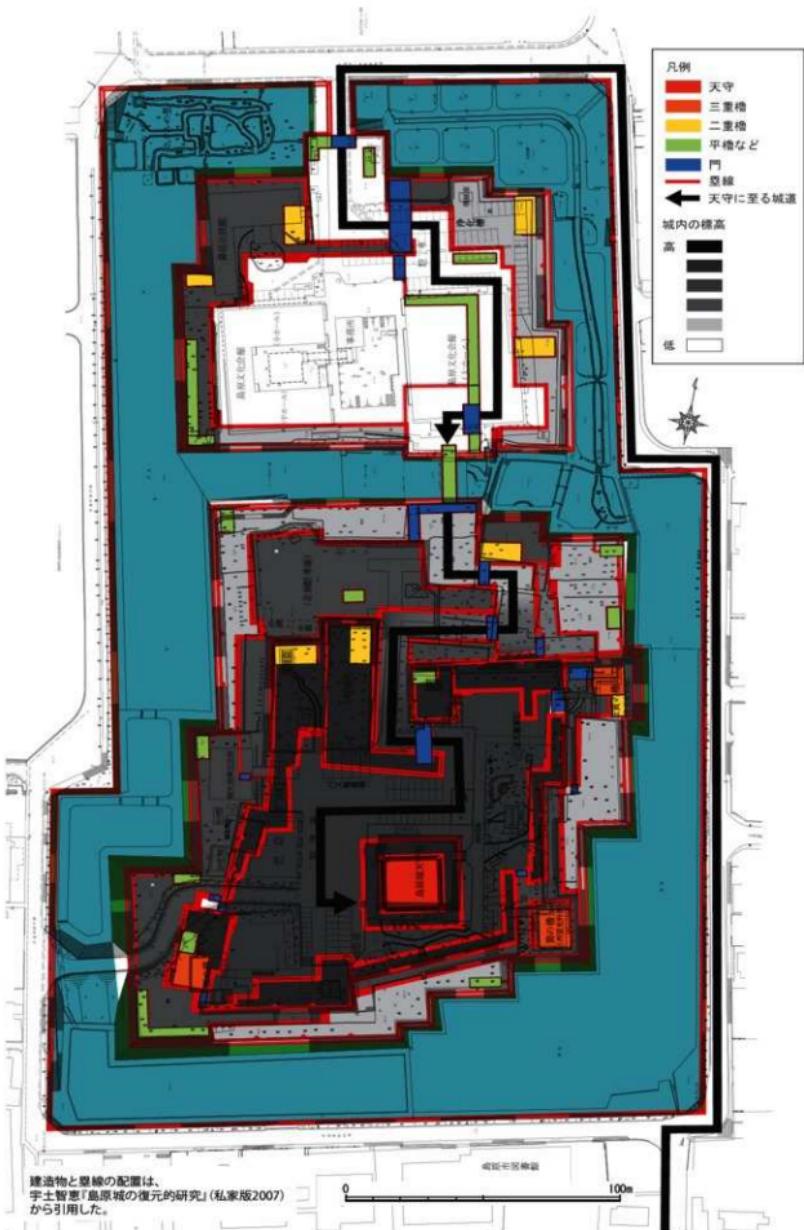
第3-1-1図 島原城跡 繩張復元図（本丸・ニノ丸）

南東隅から東面全体にかけての堀線では6箇所の折曲箇所（出隅部）が連続する見事な「屏風折れ」の石垣群を構築し、この城の特徴的景観を形成している。これにより大手口を通過し堀際の狭長な外曲輪を北上して二ノ丸へ向かう敵への全体俯瞰と一斉射撃が可能となる。同所の堀（本丸南の東端部）が城内最大の幅約65mであるのも、このエリアの防備を最重視している姿勢を物語っている。また、本丸南東隅の隅角部を増やし、本丸の土圧や浸透水・堀水の滞留に対する石垣表面の耐久性を向上させる土木工法上の工夫も見られる。

北面中央には「廊下橋」を経由する唯一の虎口があるが、撤手に該当する虎口を他に持たないため戦時には本丸自体が孤立状態となりかねない。ただし、この種の設計理念は豊後佐伯城（大分県）・和泉岸和田城（大阪府）・美濃大垣城（岐阜県）など他例にも認められ、決して特異な「縄張」ではない。本丸大手に相当するこの虎口は、東袖に二重櫓を持ち、西側に折れる

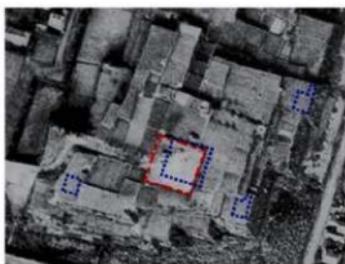
本丸航空写真

ところが、昭和38年（1963）まで残存していた天守台（模擬天守建設時に解体）の実物規模を昭和22年（1947）の米軍撮影空中写真や旧地形図などから復元すると、約35m四方あって上記の寸法よりも一回り大きくなる。

このことから本来は、天守本体の外周に幅5mの「大走り」を持つ2段構造の天守台か、もしくは天守台の四隅のいずれかに天守を寄せた小型の「天守曲輪」型式の構造物であったと推定される。

青破線は模擬天守と櫓、  
赤破線は本来の天守台

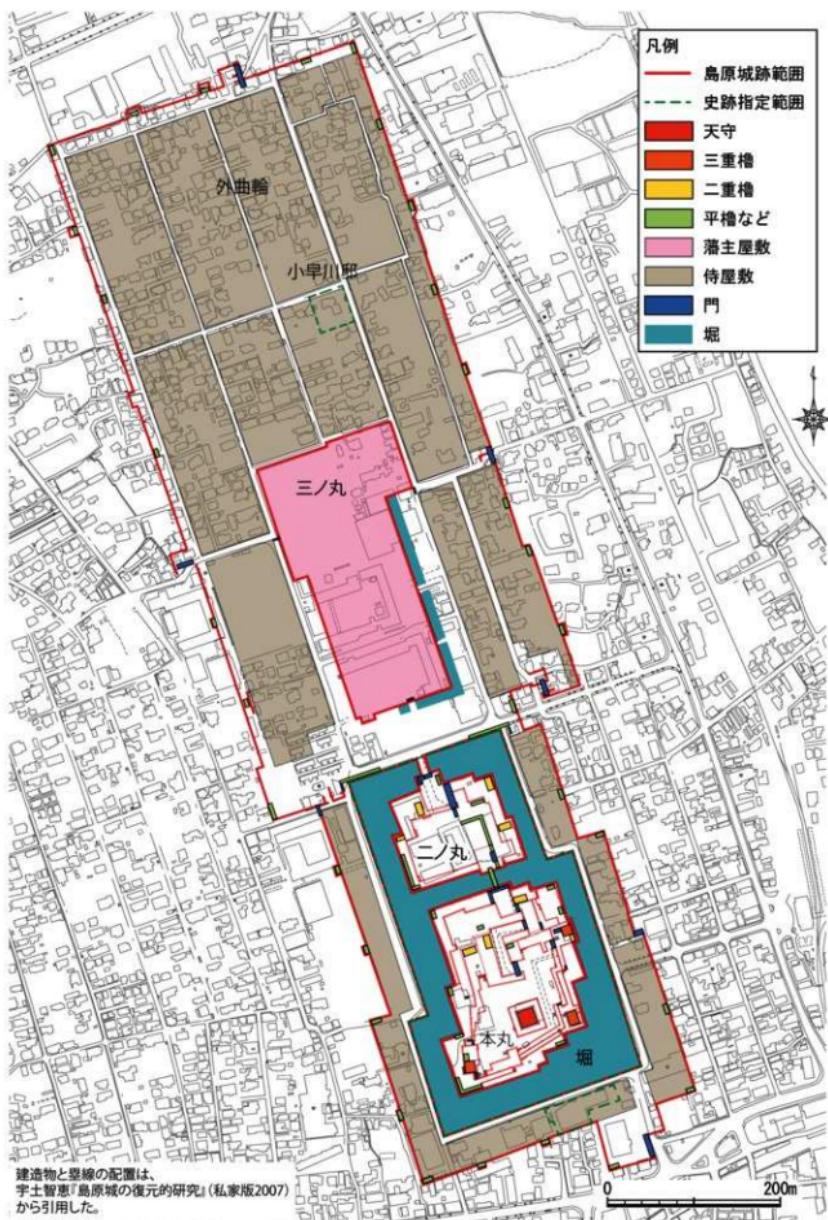
第3-1-2図 島原城跡 繩張復元図（外曲輪）

外星線全体の遺存状態だが、東辺の約70%以上で石垣の痕跡を留めており、その他の星線上でも断続的に石垣が残る。しかしながら、かつて31基も並んでいた櫓台群の形状を地表上で辿るのは3基のみである（他に1基が島原振興局総合庁舎の建物内に隠れている可能性あり）。このように重要な場所であるが、平成31年（2019）3月に新馬場町の櫓台の一部が住宅建設工事で破壊される事案が発生しており県史跡への追加指定等、積極的な保存方策の検討が急務である。

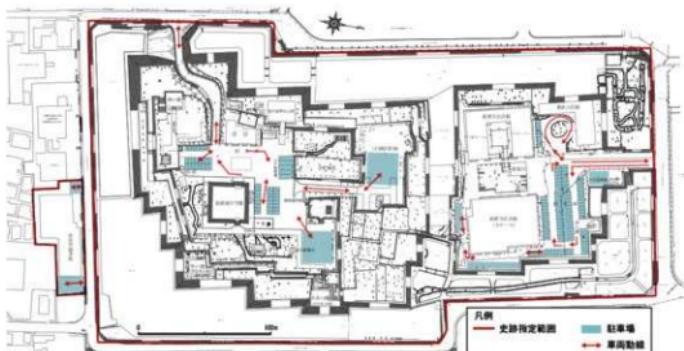
第4-2-1図 車両の動線と駐車場の状況

県史跡指定地内の車両の動線、駐車の状況を示したものが第4-2-1図である。本丸・二ノ丸に車両が進入でき、駐車場が建設されている。来訪者の動線と車両の動線が交差する部分がある。二ノ丸は近隣の高校生の送迎場所ともなっており、城郭本来の動線が全く無視された利用がなされているのが実情である。
