岩戸満願寺遺跡の研究

—三浦半島における鎌倉時代寺院の瓦—

神奈川県立歴史博物館

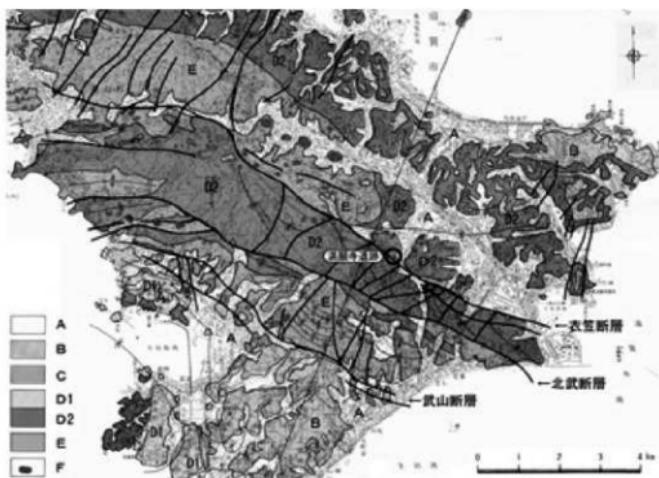
第3図 岩戸山満願寺周辺の地質(蟹江 1989 より一部改変して掲載)

満願寺遺跡は三浦層群の砂岩凝灰岩互層を基盤とする標高70m前後の丘陵地に囲まれた狭隘な谷戸の中（標高20~22m前後）に位置しているが、周囲の丘陵地は大規模な宅地開発により造成され、現状ではその面影を留めていない。満願寺遺跡の立地する低地は北方に広がる現平作川流域の沖積層から繋がる岩戸川が形成した沖積地である。また、北側から続く岩戸川とその支流は満願寺近辺で大きく東西に分岐する不自然な形状を呈しているが（第4図（2））、これは満願寺遺跡の近辺を走ると考えられている衣笠断層系の活断層層の影響を受けたものと思われる。この活断層に沿って東側には久里浜湾近くまで続く小規模な地溝帶状地形が認められる。また、この西側延長部分に大矢部・衣笠地域があり、活断層に沿って葉山町まで連続する地溝帶状の低地が繋がっており、中・近世期にあっては幹線道路と言えないまでも陸上交通上は利便な地形であったかと思われる。なお、北方に広がる沖積層地帯の多くは繩文時代前期の海進最盛期には東京湾から続く海域となっていた場所で、その後は海退に伴い徐々に沖積が進行して陸地化していくものの、中世前期頃でも少なくとも佐原付近までは海域であったかと想定されるところである。これらの地域は江戸時代前期にはその大部分の地域が内川新田として耕地化するが、海域想定範囲の境界線付近には近代まで太郎崎・用崎・台崎などの出崎を思わせる小字名や船倉・船着き・汐場などの舟運や製塩に関わるかとも思われる小字名が残されていた。

(A:沖積層, B:開東ローム層・成田層群, C:上総層群, D:三浦層群(1:凝灰岩;2:砂岩泥岩互層), E:葉山層群, F:脊間層群)

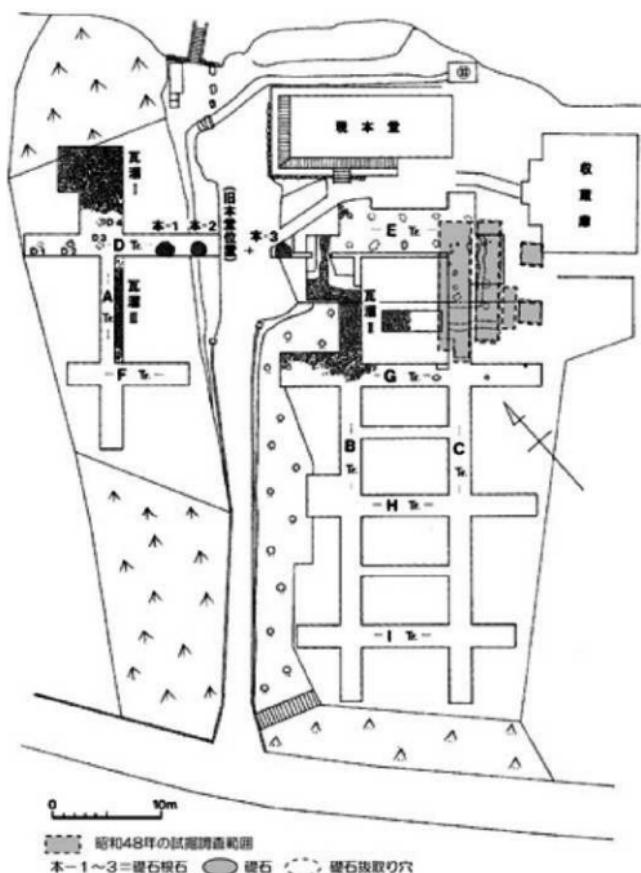
第8図 第1次・第2次調査試掘坑平面図（横須賀市教委 1992 第2図を一部改変）(1/450)

昭和63年（1988）には伽藍整備のための確認調査が横須賀市教育委員会により行われた。調査期間は昭和63年（1988）1月10日～3月24日で、調査面積は500m²である。調査の結果、3棟以上の建物が想定できる礎石や礎石跡、柱穴跡、瓦溜などが確認され、少量の土器・陶磁器類・鉄釘・北宋銭などとともに極めて多量の中世前期の瓦片が出土した。この結果、少なくとも一棟は總瓦葺の仏堂が存在していたことが明らかとなった（第8図）。

満願寺遺跡のこれまでの調査では、3棟以上の建物が想定できる礎石や礎石跡、柱穴跡、瓦溜などが確認され、極めて多量の中世前期の瓦片が出土した。土器・陶磁器類、鉄釘・北宋銭なども出土したが、量はわずかであった（第7図・第8図）。

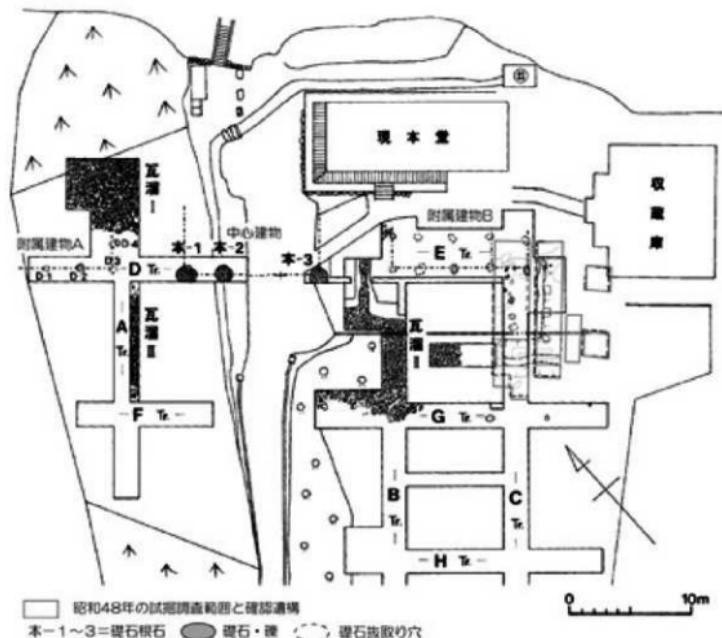
第9図 満願寺遺跡の遺構配置図（横須賀市教委 1992 第2図を一部改変）(1/400)

主な遺構は、瓦葺の仏堂であったと考えられる仮称「中心建物」とその東西で確認された仮称「附属建物」2棟、中心建物の前面に広がる瓦溜II・IIIと西側附属建物北側の瓦溜Iである。このほか第1次調査では東側附属建物に一部重複または近接した位置で時期や性格不明の柱穴痕が複数確認されており、Gトレンチからも4個の小型礎石が検出されているが、時期や構造・性格などは不明である。また、瓦溜II付近より以南の地域では粘質土上に玉砂利を敷いた部分と、その上部に角礫を盛って搾き固め整地している部分、玉砂利を置かず角礫だけで搾き固めた部分等が確認され、時期を違えた数次にわたる地業が行われていたことが確認された。以下は各遺構の概要である。

中心建物の東西で規模不明の建物2棟が確認されている。いずれも中心建物の礎石中心部から約6m間隔を置いて、礎石列の並びを揃える形で配置されており、中心建物の存在を前提として計画的に建てられたものと考えられる。なお現在のところ、これらの建物が瓦葺であったか否かは不明である。

附属建物Aは西側のDトレンチ内で確認された。小規模な礎石2個と礎石抜取り跡2か所が確認され、梁行2間（柱間約2.7m前後）以上、桁行1間（柱間約2.3m）の建物が想定されているが、基壇の状況は不明である。報告書では、南北1間、東西に2間以上の細長い建物であった可能性が指摘されているが桁行は不明であり、独立した2間四方や3間四方などの小規模な仏堂等であった可能性も考えられよう。また報告書では、D-1・D-3の礎石抜取り跡の根石中に中世瓦が混在することから、後世の中心建物再建時の付加建造物かとも指摘されているが、中心建物の建設から間をおきつつ順次建てられた建物とも考えても矛盾はない。この点は附属建物Bについても同様である。

附属建物Bは東側のEトレンチ内で確認された。小規模な礎石3個と礎石抜取り跡7か所が確認され、報告書では梁行4間（柱間約2.5～3m前後）、桁行1間以上（柱間約2.4m前後）の建物が想定されており、第1次調査で確認された溝状部分を雨落ち部分と仮定して、基壇の東西幅約14mと推定している。北側部分は未調査のため桁行が増える可能性もある点と、東端部の礎石と礎石抜取り跡の並びが他とは若干ずれている点などから、附属建物A同様、3間四方等の小規模な仏堂等であった可能性も考えられよう。

瓦溜が3か所確認されている。Aトレンチ北端部の瓦溜I、同トレンチ中央の瓦溜III、B・Gトレンチなどの中心建物前面の瓦溜IIである。報告書では、瓦溜Iは比較的小型の瓦片が乱雑に堆積した状態で、基本的に廃棄行為によるものとされているが、瓦溜IIとIIIは瓦片が敷き並べられたような状態で確認されていることから、単なる廃棄ではなく意図的な行為の結果かとしている。特に瓦溜IIとIIIは東西30m、南北10m前後に広がる一体のものである可能性があり、その場合中心建物の前面に所在した可能性のある池等を埋め、表面に瓦を敷き並べた結果ではとも指摘されている。しかしながら、瓦溜の下層は基本的に未調査であり、実態は不明である。また、瓦葺と想定される中心建物と同時期であったとすると、基壇部に接する位置となり密着し過ぎた位置であるよう思われる。

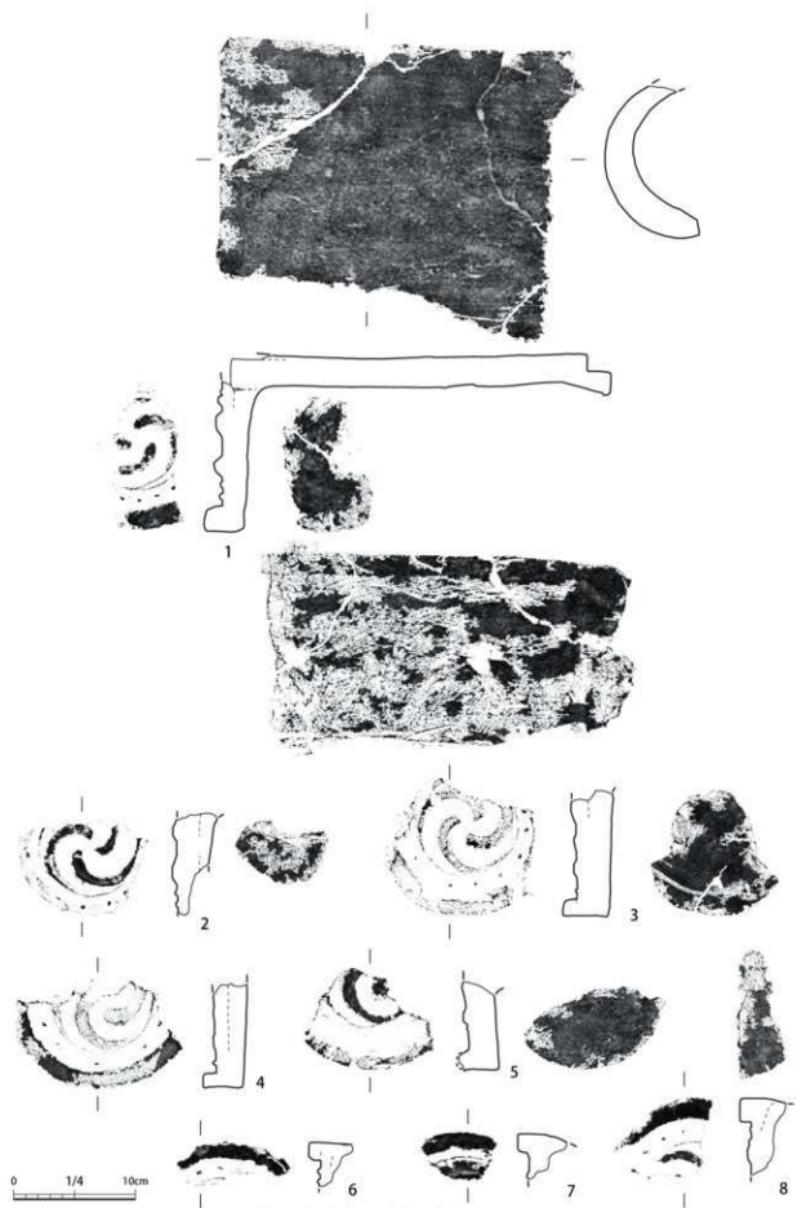
第11図 出土瓦 (1) -軒丸瓦- (1/4)

MA I 01……外区の珠文の間隔が2.0～2.3cmと広く、巴文の断面形が肉厚に盛り上がっている軒丸瓦（第11図・第12図1～11）

1～11はMA I 01の軒丸瓦である。1は瓦当部に接合された丸瓦部分が大きく遺存しており、全体形を知ることができる。MA I 01は巴文の断面形が肉厚に盛り上がっている。色調は若干赤みがかった灰白色で、焼成は硬質、堅緻である。

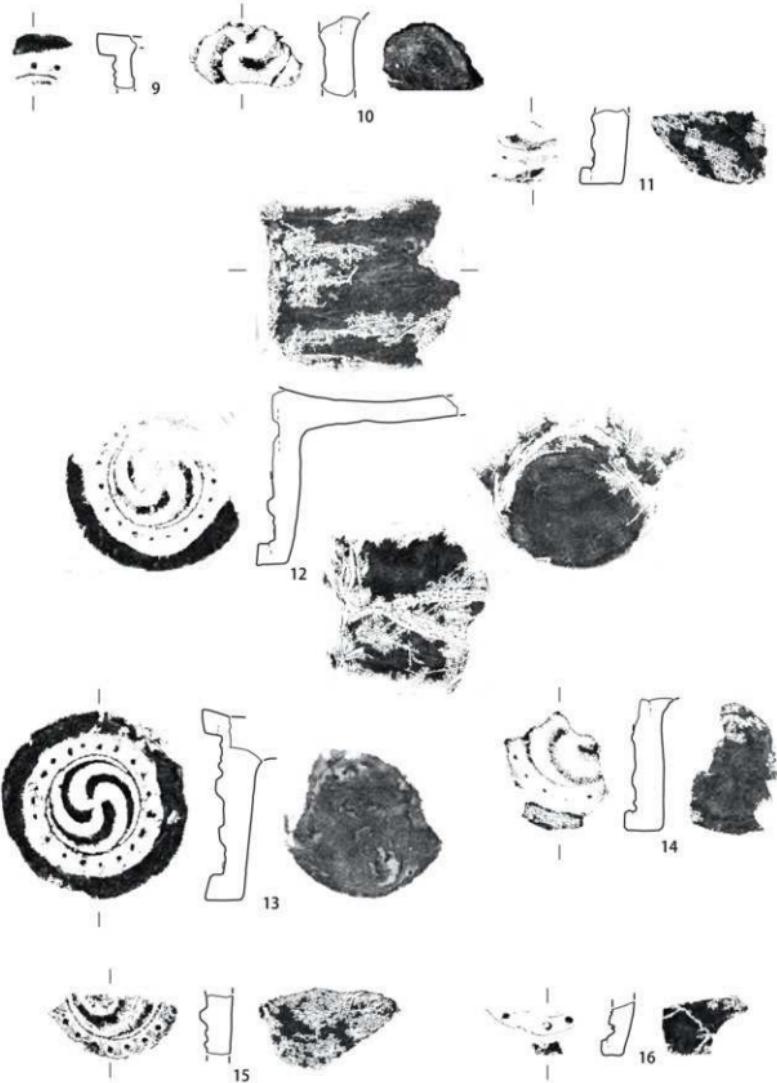
第12図 出土瓦(2)-軒丸瓦-(1/4)

MA I 02……外区の珠文の間隔が1.2～1.5cmと狭く、巴文の断面形が平坦な軒丸瓦（第12図12～15）

12～15はMA I 02の軒丸瓦である。13は瓦当面の全体がわかる資料で、左巻の三巴文の周囲に20個の珠文が巡っている。MA I 02は巴文の断面形が平坦である。このような断面形の比較からは、MA I 02よりもMA I 01の方が年代的にやや古そうな印象を呈している。色調はMA I 01よりも赤みが強い赤橙色で、焼成もMA I 01に比べると低い温度で焼かれたのだろうか、やや軟質な印象を受ける。

16はMA IIの軒丸瓦で瓦当面の中央部分（内区）の蓮華文が欠損しているものの、外区に巡る珠文帯のうち3個の珠文が遺存している。全体に透明な自然釉がかかるており、こうした特徴から八事裏山窯を含む尾張産の瓦である可能性が高い。

MA II……八葉複弁の蓮華文軒丸瓦で、表面に自然軸がかかる軒丸瓦（第12図16）。図に掲載した資料は瓦当文様の中心部分にある蓮華文を欠損している。愛知県名古屋市の八事裏山窯産を含む尾張産の可能性の高い瓦で⁽¹⁾、軒平瓦MN IIIとセットになる軒丸瓦。参考として第51図に八事裏山窯出土軒丸瓦の拓本を掲載した。

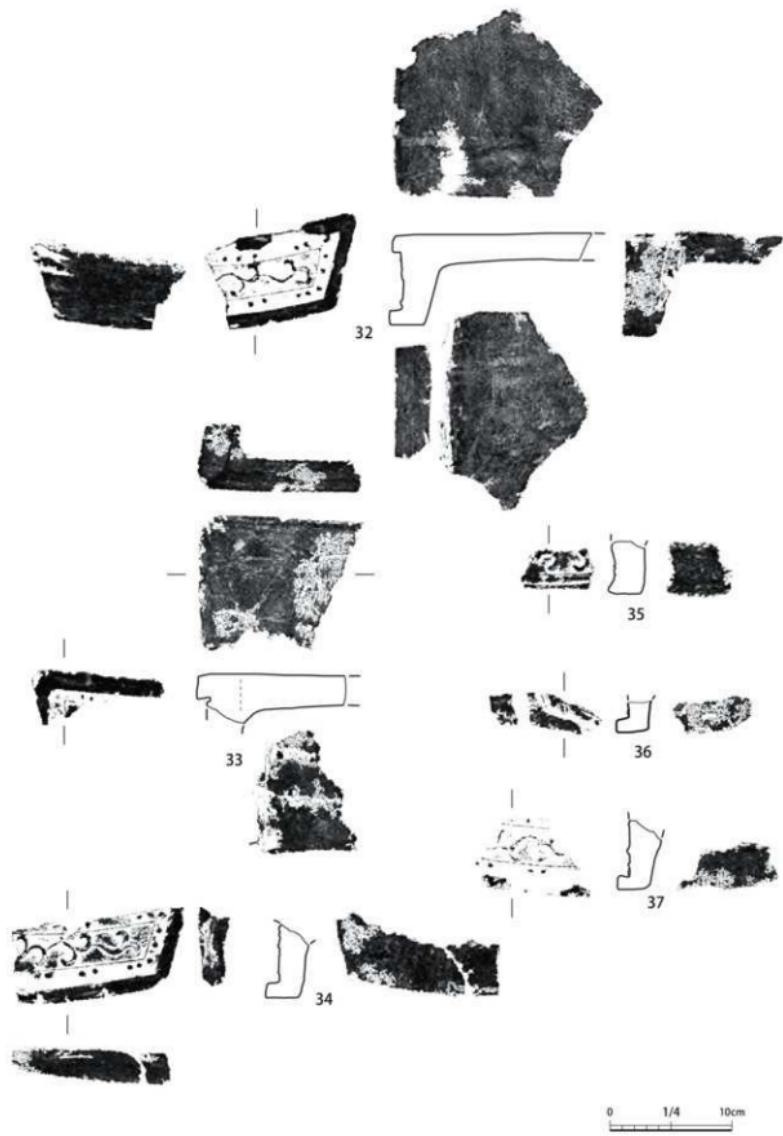
第15図 出土瓦(5) -軒平瓦- (1/4)

MN I 01……唐草文が細く、外区の珠文は2個+3個で、脇区の珠文は4個の軒平瓦（第14・15図30～37）発掘調査報告書〔横須賀市教育委員会1992〕に拓本及び写真が掲載されているほぼ完形に近い軒平瓦（9ページ第4図7、P L 17）はこれに該当する。

30～37はMN I 01の軒平瓦である。30、31はいずれも瓦当部左端部分の破片である。32、34はいずれも瓦当部右端部分の破片で瓦当文様の中心部が欠損しているが、過去に出土した資料を参考に

すると中心部には花弁の先端が丸みを帯びた4弁の瑞花文があるものと想定される。唐草文を界線で囲み、外区の珠文帯のうち上側と下側では2個を1単位とする珠文と3個を1単位とする珠文を間隔をあけながら交互に連続して並べている。左右両側では縦に4個の珠文をやや間隔をあけて並べている。瓦当部と平瓦の接合技法は顎貼り付け技法である。色調は灰白色で、焼成は硬質、堅緻である。

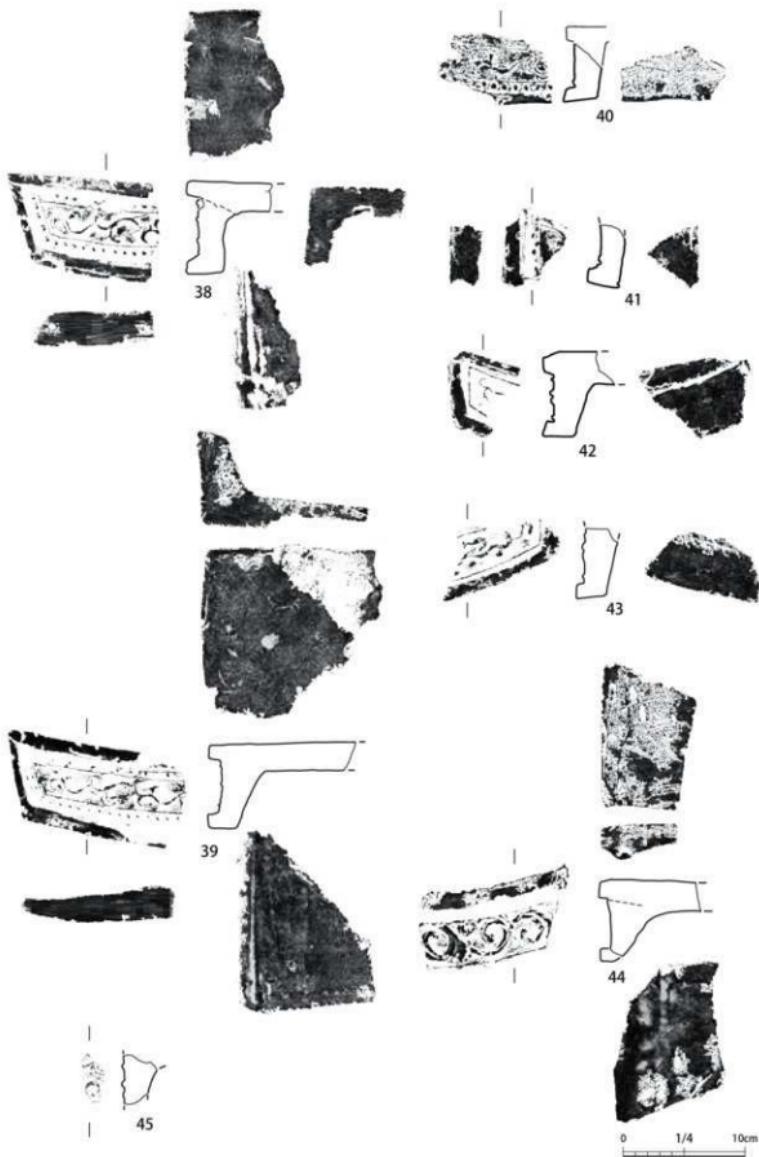
第16図 出土瓦(6) -軒平瓦- (1/4)

MN I 02……唐草文が細く、外区の珠文は密に連続し、脇区の珠文は5個の軒平瓦（第16図38～40）

MN I 03……唐草文の表現と外区の珠文の巡り方は不明だが、脇区に4個の珠文がある軒平瓦（第16図41）

MN II……唐草文が太く、外区に珠文がない軒平瓦（第16図42・43）

38～40はMN I 02の軒平瓦である。38、39はいずれも瓦当部左端部分の破片で瓦当文様の中心部が欠損しているが、基本的にはMN I 01の軒平瓦と同様に中心部には4弁の瑞花文があると考えられる。MN I 01との違いは唐草文がやや細い線で表現されていること、外区上側及び下側の珠文が密に連続して並び、左右両側に縦に並ぶ珠文が5個になっている点である。瓦当部と平瓦の接合技法は顎貼り付け技法で、技法としてはMN I 01と共に通である。色調は灰白色で、焼成は硬質、堅緻でMN I 01と共に通である。

41はMN I 03の軒平瓦である。瓦当部左端部分の小破片であるが、外区に珠文が縦方向に4個並んだ状態が確認できることからMN I 02とは異なる個体であることがわかる。

42、43はMN IIの軒平瓦である。MN I 01やMN I 02と比べるとやや小型の軒平瓦で、蕨手状に反転する唐草文を界線で囲み、珠文をともなわない瓦当文様である。色調は赤橙色で、焼成はやや甘く「くすべ」たような状態である。

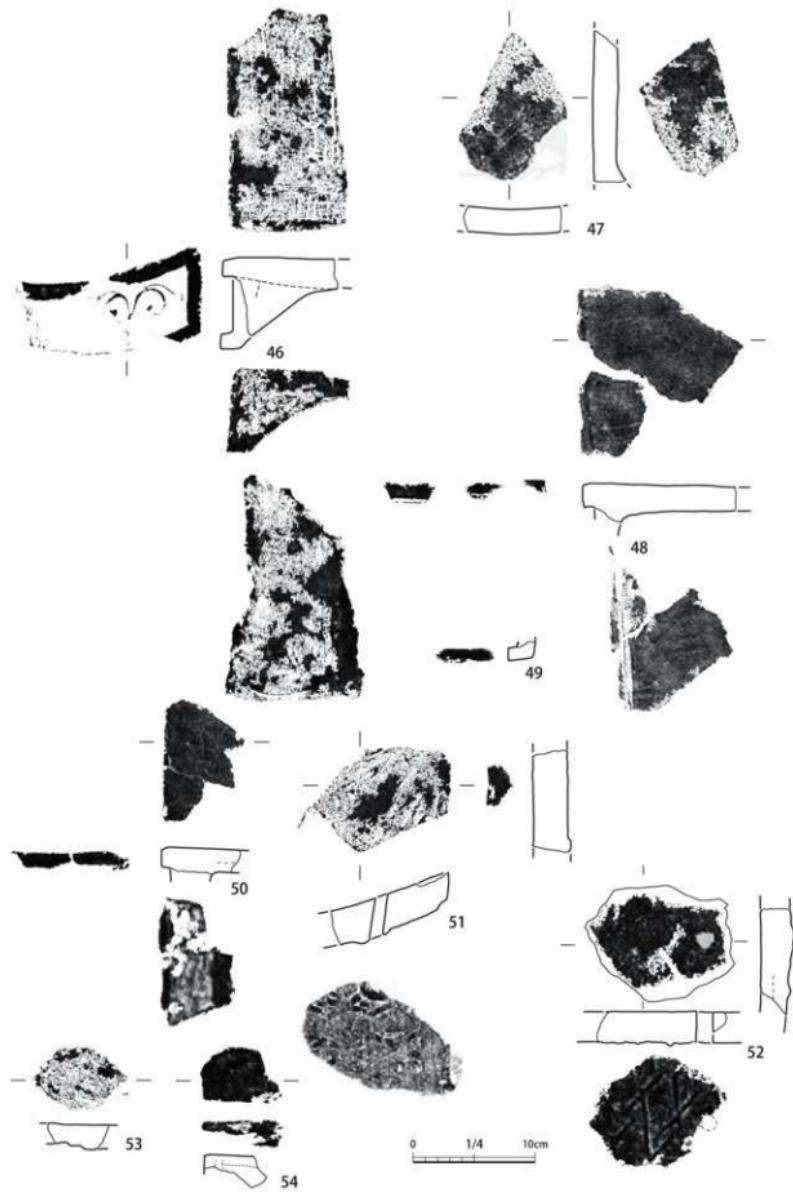
第17図 出土瓦(7) -軒平瓦- (1/4)

MN III……唐草文が太く、外区に珠文がない、自然軸のかかった軒平瓦（第16・17図44～47）。

44～47はMN IIIの軒平瓦である。44は太い唐草文を瓦当文様とする軒平瓦の右側部分の破片である。やや緑色を帯びた透明な自然釉がかかっている。焼成は非常に硬質で堅緻である。八事裏山窯を含む尾張産の可能性の高い瓦であり、軒丸瓦MA IIと組み合わせをなす軒平瓦である。45は小さな破片であるが瓦当文様の中心にある4弁の瑞花の花弁部分の破片である。花弁先端の尖った部分の破片である。MN IIIの瓦当部と平瓦の接合技法は顎貼り付け技法である。瓦当部の裏側には補強用の粘土を多くあてがっており、その断面形は古代瓦によく見られるよう曲線顎の状態を呈している。

八事裏山窯産を含む尾張産の可能性の高い瓦で、軒丸瓦MA IIとセットになる。

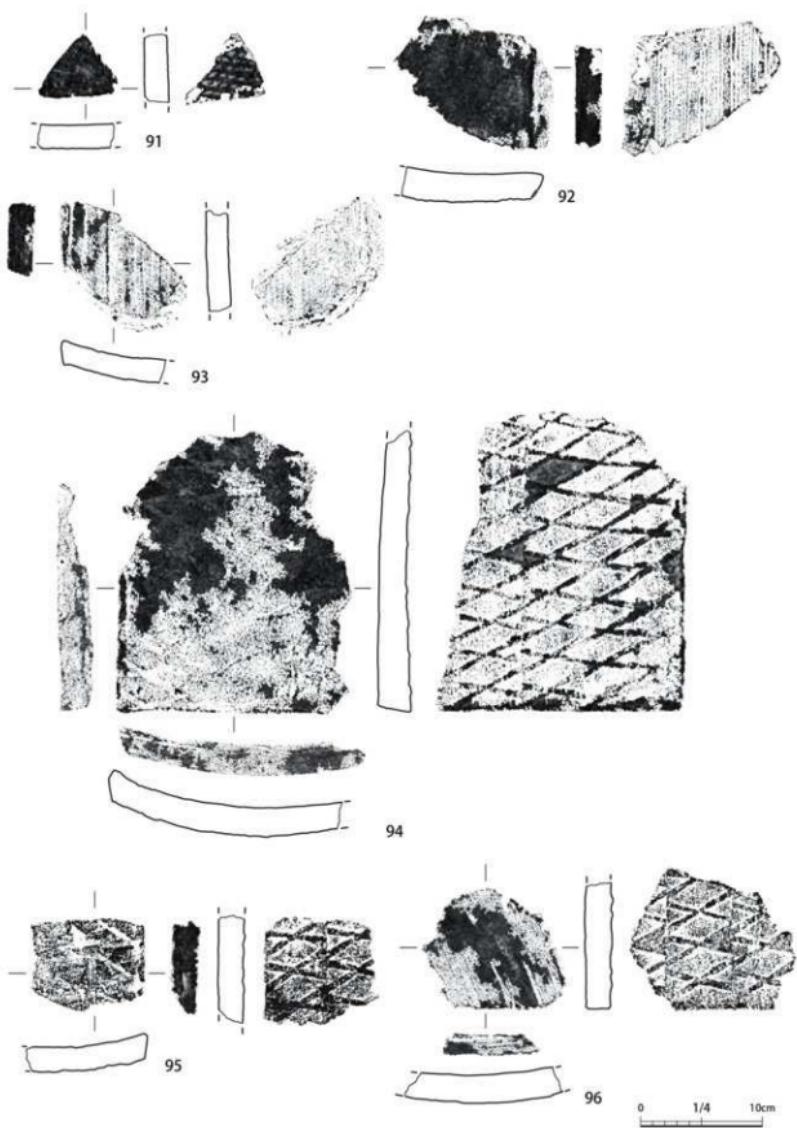
第29図 出土瓦 (19) —平瓦— (1/4)

MHA 02……胎土がMHA 01と同質で、凸面に非常に細かい単位の格子目の叩きが確認される平瓦（第29図91）。出土した点数はごくわずかである。

MHB 01……MHAよりはやや粗悪な胎土で、凸面の叩きがMHB 02・03以外の平瓦（第29図92・93）。凸面には、縦方向の繩目叩きが確認できる。

91はMHA 02の平瓦である。MHA 01と同質の胎土で、埼玉県北部の児玉地域の瓦に極めて似た粘土を胎土としている。凸面に非常に細かい単位の格子目の叩きが施されている。

92・93はMH B 01の平瓦である。MHAよりもやや粗悪な胎土であることから、MH Bに含めた。ともに凸面に縦方向の繩目叩きが施されている。

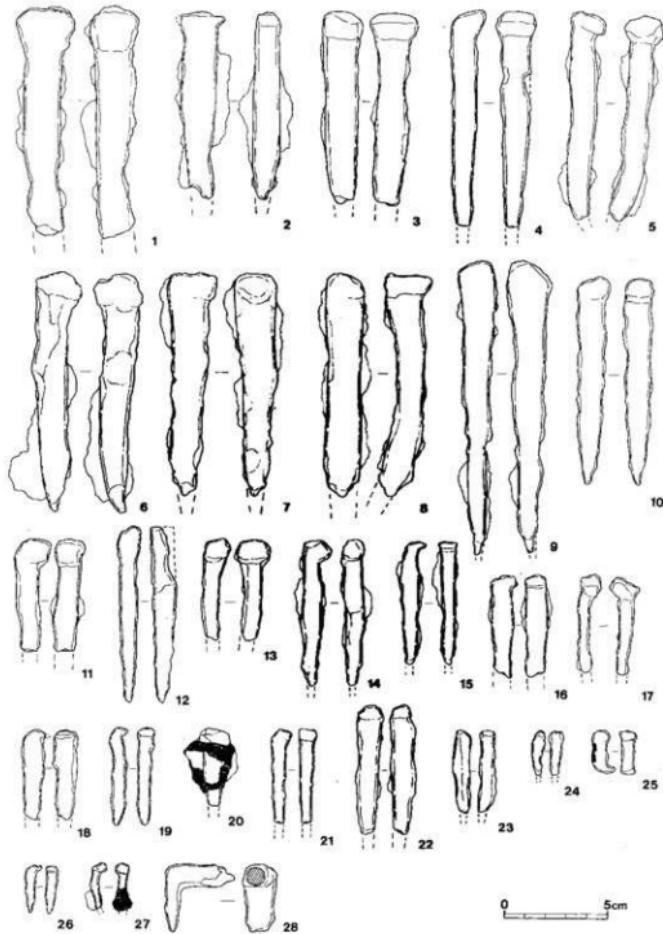
第44図 鉄釘 (2/5)

報告書〔横須賀市教育委員会1992〕によれば、鉄釘は200本近く出土し、すべて角釘で丸釘は含まれていないとされている。A類:長さ10cm以上・径1.5cm、B類:長さ10cm・径1.0cm、C類:長さ5～7cm・径0.5～1.0cm、D類:長さ2cm・径0.5cmに分類され、C類が過半数を占める。
