こがくぼうあしかがしげうじやかたあと
0478 古河公方足利成氏館跡 古河市鴻巣 現況：公共施設地

古河公方足利成氏館跡は、古河総合公園内に所在する。御所沼に突き出した半島状の部分（標高 15m）が館跡とされ、半島の中ほどに土塁と堀跡が残存する。かつての御所沼は渡良瀬川につながる広大な沼であったが戦後干拓され、現在の姿は復元されたものである。館跡も本来はもう少し広がっていたと思われ、明治期の迅速測図には現存土塁の東側にも堀跡が描かれている。

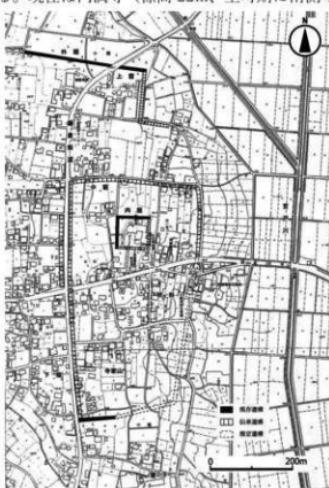
小堤城跡推定復元図 総和町史編さん委員会編（『総和町史通史編 原始・古代・中世』より加筆して転載）

小堤城跡は、宮戸川右岸の台地縁辺部に所在する。現在は円満寺（標高 22m、室町期に南側の寺宇家山から移転したと伝える）の北・西側に土塁と堀跡が残存しているのみだが、昭和 40 年ごろまではその外側にも長方形の堀が存在し、特に西側は二重の堀になっていたという。この西側の堀に面した県道 190 号線は鎌倉街道中道と推定されている。なお、南西部の堀は近年まで残存していたようだが、現在はない。また、円満寺の北 400m ほどの地点にも堀跡が残存しており、現道のすぐ東には土橋の痕跡も確認できる。街道を閉塞する施設であった可能性がある。

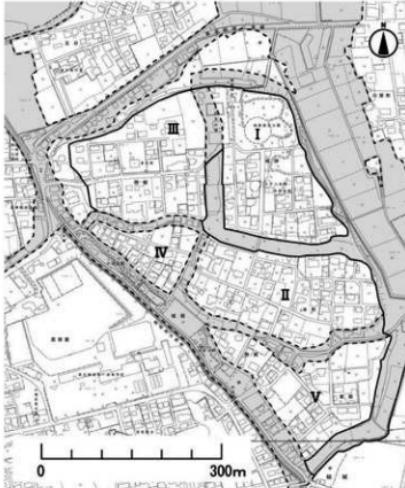
結城城跡推定復元図 越田真太郎 2022.2.6

城館の立地する台地は堀により曲輪 I～V に区切られ、曲輪 I の中心部の標高は 39.5m、外堀跡との差高は 8 m ほどである。各曲輪を区切る堀は曲輪 I の南や西に残存し、それ以外の部分についても江戸期の古絵図や明治期の地籍図、現況地形等から復元することができる。外堀は北東から南東部分が良好に残り、南西部は用水路沿いやや低い土地の部分が堀跡と考えられる。北西部はほとんど残っていないが、おむね現在の道路形状が堀跡を踏襲しているとみられる。

結城城は結城氏の居城で、第 16 代当主結城勝が弘治 2 年（1556）に制定した『結城氏新法度』内には「実城」「中城」「西館」「館」などの記載があり、曲輪 I が実城、曲輪 II が中城、曲輪 III・IV が西館、曲輪 V が館（東館）に相当すると思われる。また、結城城には「大谷瀬口」「北口」「南表」「西の宮口」などがあったことが『結城家之記』に見える。

曲輪 I は現在公園となっており北と東は崖、南と西の一部には堀跡が残る。曲輪 III は曲輪 I の西にあり全体に西へ傾斜し、西端に西の宮口が設けられている。古絵図や地籍図によると、曲輪 III の北側の崖下に帯状の曲輪があり、北東部（曲輪 I の北側）には北口が開かれていたことが分かるが、現状はほとんど失われている。曲輪 V は城館の南端に位置し、南東部に大谷瀬口、南西部に南表（大手）がある。

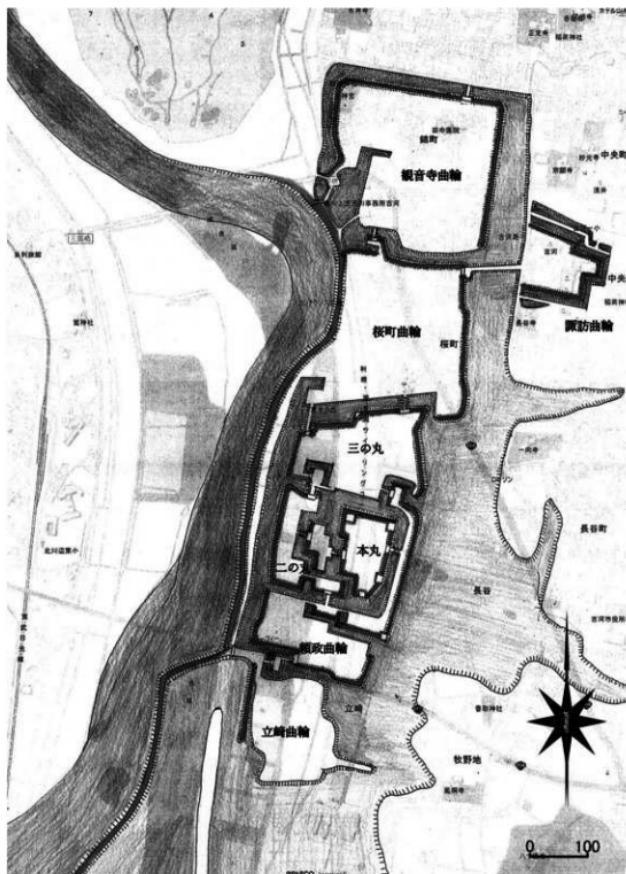
古河城跡縹張図 余湖浩一 2021.10

古河城跡は、渡良瀬川の左岸に面した標高約14mを測る河岸段丘上に位置する。かつては、河川敷内に古河城の堀跡も確認できたが、大正～昭和期の渡良瀬川の河川改修工事に伴い現況堤防下などに遺構の大部分が埋没、湮滅した。

『古河市史』によれば、「城郭は本丸を中心に各曲輪が直線に配置される典型的な連郭式で」「関東でも有数の規模をほこった城」であること。「本丸の周囲には土塁が巡らされ」「四隅に三階櫓・菱櫓・異櫓・旗櫓・平櫓が建ち」「本丸門と馬出をへて二の丸に入ると…中には二の丸御殿があり、城主在中の居所となったほか、將軍日光社参のさいの宿所にもあてられた」。「二の丸門を出ると三の丸で、…明地として馬場が設けられていた」「この本丸へ三の丸を包むようにして、東帶曲輪と西帶曲輪があり、東帶曲輪の南端には涼櫓が設けられている」「本丸の南側には二の丸と結ばれて頼政曲輪と立崎曲輪が」あり、「三の丸の北側には桜町曲輪と觀音寺曲輪・諏訪曲輪などがあった」。「桜町曲輪内は丸の内と通称され、…重臣の屋敷と」なり、「觀音寺曲輪や諏訪曲輪も同様で、諏訪曲輪は城代土井氏の屋敷にあてられていた」とある。（大谷）

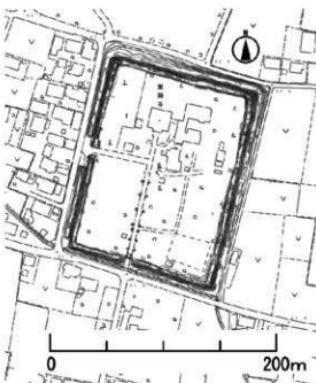
山川館跡測量図 結城市教育委員会
（『城の内遺跡 II』より加筆して転載）

山川館跡は、鬼怒川右岸の平地上にある曹洞宗東持寺の境内に所在する。結城氏の有力な一族である山川（山河）氏の本拠と伝わる方形居館跡で、中軸線での規模は南北 195m、東西 147.5m、中心部の標高は 32.1m である。四方を堀と土塁で囲まれ、堀幅は 5.4m、土塁幅は 12m。土塁は北東角と北西角が高くなってしまっており、南と西に開放部がある。このうち西側は後に開けられたものと想定されており、南側が虎口と考えられ、以前は北側にも跳ね橋があったと伝えられている。また、境内には正和 6 年（1317）銘の大型板碑が所在する。

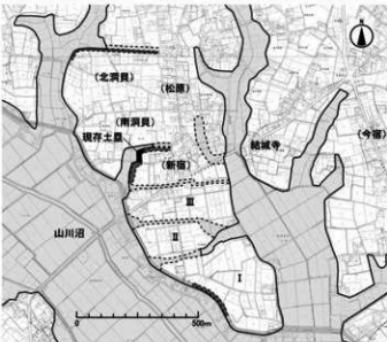
山川綾戸城跡推定復元図 越田真太郎 2022.1.8

現状は田畠や住宅地となっており、城館の遺構はかなり破壊されているが、近世前半期に描かれたものとされる「山川綾戸城古図」「山川古城図」や、1946 年米軍撮影の航空写真及び現地の痕跡から城館の構造を復元推定した。曲輪Ⅰは「山川古城図」に本丸と記され、曲輪Ⅱとの間にある堀は東側半分ほどが現在も周囲より一段低い水田となっており、明瞭に痕跡が残っている。西側半分は不明確だがわずかに周囲より低い農地があり、米軍写真と合わせると堀跡を追うことができる。現在、曲輪内に遺構は存在しないが、米軍写真には南西部に土塁が一部写っている。

曲輪Ⅱは「山川古城図」に二ノ丸と記された小規模な曲輪で、現在遺構は存在しないが、米軍写真に埋没谷や堀跡と思われる痕跡が写っている。曲輪Ⅲ（「山川古城図」に三ノ丸と記載）も同様に、米軍写真から北側の堀跡を推定した。

以上が狹義の城館であるが、曲輪Ⅲの北にある字新宿には土塁の一部が現存しており、この土塁はさらに南側に延びていたことが米軍写真に見える。現存土塁の北側には堀も一部残っており、往時は東側の谷津まで延びて台地を切っていたと考えられる。また、字新宿の北側の字北洞貝・南洞貝・松原の北部にも堀と土塁の痕跡が米軍写真により確認でき、字新宿部分と同様に東側の谷津まで延びて台地を切っていたと考えられ、これらの町場を含んだ部分もそれぞれ曲輪となっていた。

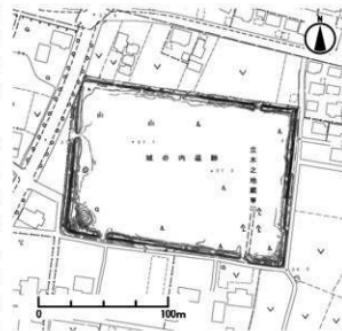
城の内館跡測量図 結城市教育委員会『『城の内遺跡 II』より加筆して転載』

城の内館跡は、結城市街地の南側、台地内奥部に所在する。中軸線で東西 177.5m、南北 127.5m の規模を持つ方形館で、中心部の標高は 37.1m である。四方を土塁が回り、堀も部分的に残しておおり往時は全周していたと考えられる。北西の一部が発掘調査されており、調査成果によると土塁基底部の幅は 7 m、堀幅は 5 m。土塁の南東角が 2 mほど外に張り出しており、北・西・南西・南東に土塁の切れ目があるが、土塁の張り出し部に近い南東部が虎口と思われ、現在は遺跡内にある立木之地蔵尊の参道となっている。南東・南西部の土塁内側に窪みがあるが、堀跡か庭園跡か不明である。

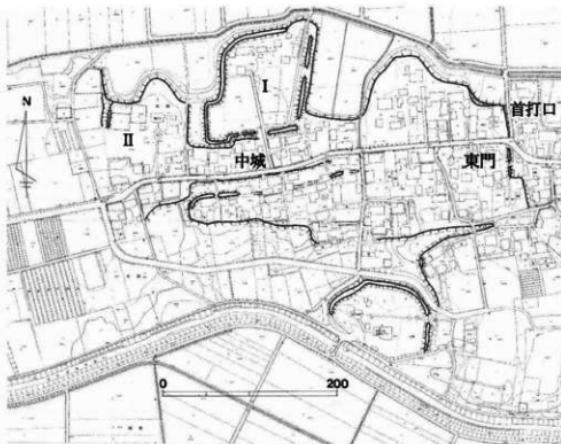
太田城跡概念図 大谷昌良 2019.12.8

城跡は、現在の太田集落の西半分域に及び東西約 500m、南北約 300m の範囲を土塁と堀で囲まれる。東は、ほぼ南北に走行する土塁と堀で区切られ東門の字名が残る。また、付近には首打口（しゅうちぐち）の字名も残るなど刑場の存在をも連想させる。西は、龍昌院の西側に走行する土塁と堀とで区切られる。さらには、現集落のほぼ中央を東西に走る町道に沿うかのように土塁と堀を断片的に見ることが出来る。集落の中ほどには中城の名を残すことから太田城の中枢にあたるもので、重臣たちの屋敷地も配されていたことを思わせるだけでなく、町道も集落の西辺と東辺においては変則的に鍵の手に曲がるなど木戸の存在を窺わせてくれる。

曲輪Ⅰは、城郭のほぼ中位に位置し堀と土塁が閉続する。さらに龍昌院を挟み残存する堀と土塁が曲輪Ⅱの名残であろうか、集落内の城郭遺構の多くは開発を受けたため詳細を得ない。また、南辺の愛宕神社の周囲にも土塁が残されている。

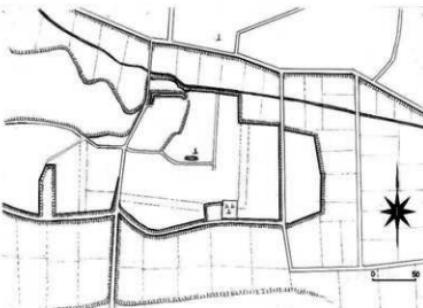
和歌城跡縄張図 余湖浩一 2002.11

東・南・北の三方を低湿地に面し、東西約 130m、南北約 140m の範囲を二重の土塁と濠で囲まれていることが昭和 58 年の測量調査、確認調査により判明した。

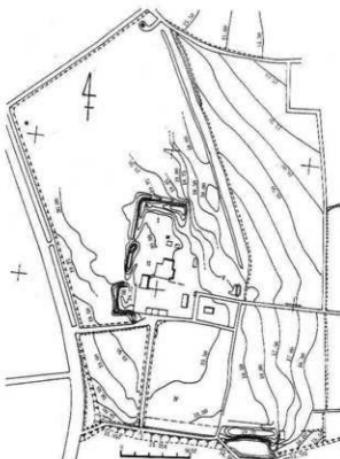
尾崎城跡実測図 八千代町、八千代町史編さん委員会
（『八千代町史 通史編』より転載）

昭和 58 年 12 月に測量調査が実施され、屋敷地の北と西には土塁と堀が残り、南北に連なる連郭式の遺構配置が考えられている。また、後世によるとと思われる馬出状の「コ」の字を呈する土塁遺構も確認されている。

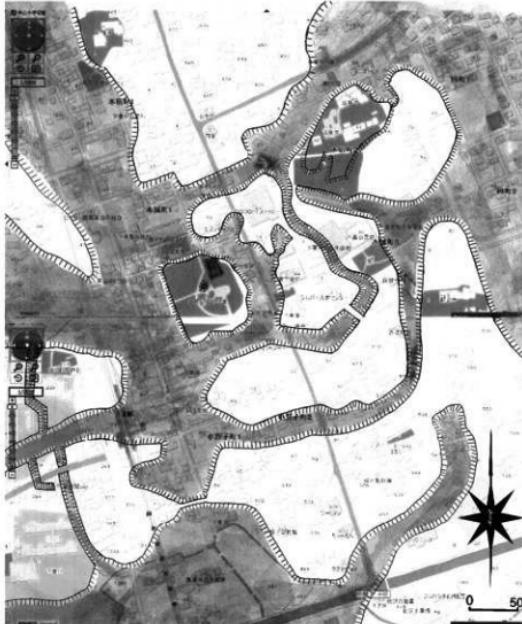
下妻城跡図 余湖浩一 2021.10

現在の多賀谷城址公園のある場所がかつての本丸であったと思われ 50m 四方ほどの規模がある。本丸の東側に二ノ丸を置き、それらを囲むようにして南館、北城、三ノ丸などが配置されている。また、砂沼の西の対岸には隠居曲輪が設置されていた。北城の北側の陸続きになっている場所が本宿と呼ばれており、ここに城下集落が形成されていた。

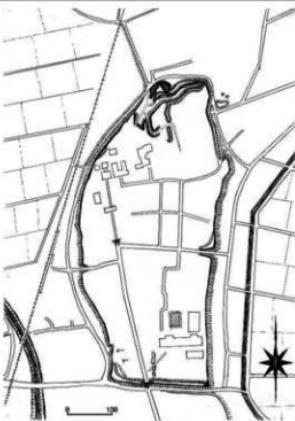
大宝城跡縄張図 余湖浩一 2004.10

大宝城跡は、糸綾川左岸の標高 21m、比高 5m ほどの平野部に位置している。かつては大宝沼に臨む微高地であったと考えられる。東西 200m、南北 500m ほどと広大な城域を有しているが、現在は、大宝八幡宮、下妻市立大宝小学校や住宅地となっており、遺構の多くは破壊されている。ただ、城域の南端部には巨大な土塁が、北端部には搦手虎口の跡と思われる遺構が残されており、旧状を偲ぶことができる。

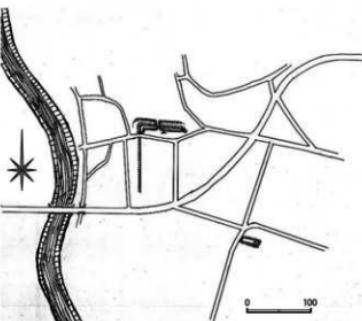
駒城跡縄張図 余湖浩一 2021.7

遺構として残されているのは土塁が 1 本だけであるが、かつては東西 120m、南北 153m の方形に近い形状であったという。1961 年の航空写真を見ると西側の土塁のラインも見えている。

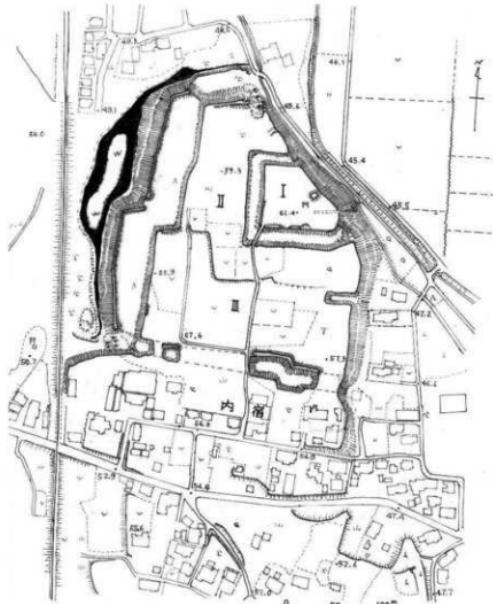
久下田城跡縄張図 遠山成一（稲葉修氏図を参考に作成）
「筑西市都市計画基本図」を基にした 2022.1.26 - 12.27

曲輪 I は、東辺を急峻な切岸とし、南、西、北の三方を幅約 15m、深さ約 5m の堀と低位な土塁に囲まれた台形状を呈する。曲輪 II は、曲輪 I を囲み、その南方に曲輪 III が広がる。曲輪 III はその南辺を高さ 2m、下幅約 5m の土塁と土塁に続く上幅約 20m、下幅約 15m、深さ約 10m を測る箱堀が、東西約 200m にも及んで台地を寸断する。曲輪 II・III の西辺は外側に土塁を巡らせた腰曲輪と想われ、櫓台も残る。また、曲輪 I の北側には五行川の流れを引き入れて城の北から西側一帯を水堀とした戦略的な構造が残されている。城はさらに曲輪 III の南域にも張り出すものと思われるが、土塁や堀の一部が残されるほかは宅地化等による土地の変容を受け不明瞭である。

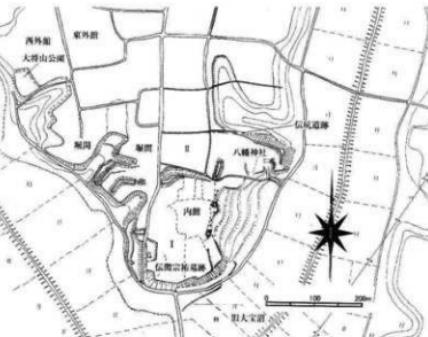
関城跡概図 本間朋樹『『図茨』より転載』

城跡は宅地化が進み、断片的に曲輪や土塁の一部が残され、北朝方に掘られた坑道跡も発見されている。（大谷）

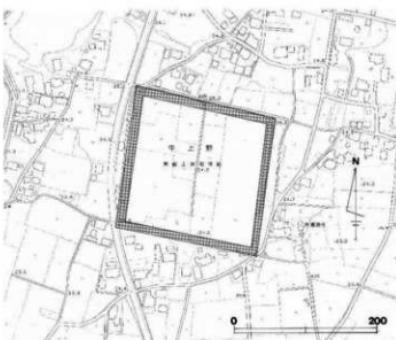
東睿山承和寺跡概要図 大谷昌良 2021.10.10

小字「堀ノ内」の一带に約二町四方の方形の堀が巡り、調査により堀の上幅は約10m、下幅は約5m、深さは約3m、堀の東辺の外郭に土塁状の残骸の高まりが認められる。

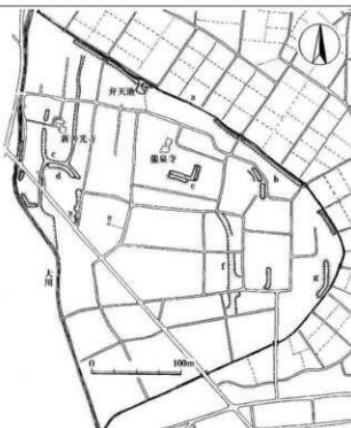
海老ヶ島城跡縄張図 西山洋 2004.12.13 (『図説』より転載)

海老ヶ島城跡は、大川の流路を利用した湿地帯に囲まれ東西約300m、南北約400mで総面積は約12haにも及び、水田面との比高差は約1~2mほどを測る標高26mの微高地である。

集落の北側の水路は外堀の名残りで、土塁も部分的に残る。また、集落内の民家敷地にも堀や土塁の残存を確認することができる。

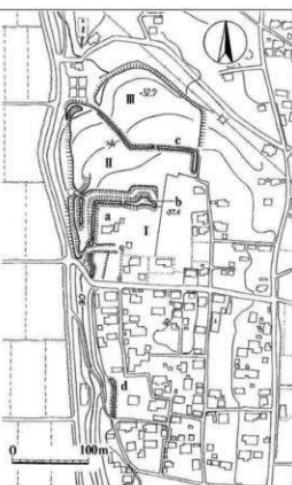
四保城跡縄張図 西山洋 2006.1.21 (『図説』より転載)

小字「館」を称する曲輪Iの北から西にかけての大土塁、さらに北の曲輪IIは低い土塁で囲まれ、曲輪IIIが北に延びる。西側の水田面との比高差は10mを越える天然の要害城となっている。

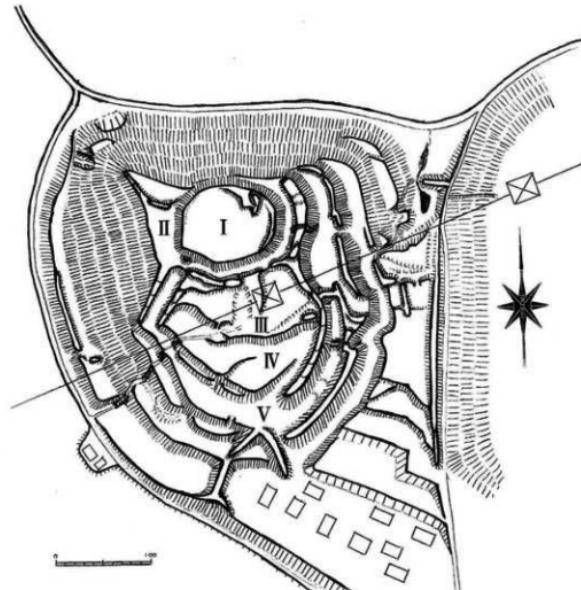
小栗城跡縄張図 余湖浩一 『『図考』より転載』

曲輪Iは、丘陵のほぼ中央の山頂に位置し、北は小貝川の川面との比高差約40mを測る急峻な崖となる。さらに、この曲輪Iを中心として南麓にむけて帯郭、空堀が段々と造られ、虎口、土橋が設けられる。なかでも東側での横堀、土塁の多用は特徴的で城を取り巻くように幾重にも巡る。

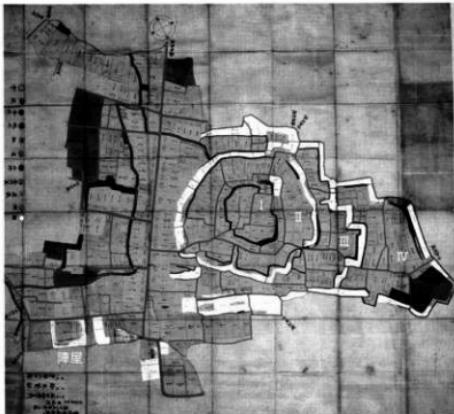
『明治 7 年（1874）古城村地籍図』（桜川市所蔵）に加筆

発掘調査成果などから判明する最終期（16 世紀後半代）の真壁城跡は中心に曲輪 I（本丸、標高 47m）があり、曲輪 I の外側に曲輪 II（二の丸）が回る。曲輪 II の東側には曲輪 III（中城）、曲輪 IV（外曲輪）が付属し、西側にも曲輪が存在していたと推定されている。こうした姿は、現在も一部に残る大型の堀跡や土塁、曲輪 IV（外曲輪）を中心進められている史跡整備などにより想像することができる。また、曲輪 III（中城）からは発掘調査により池や茶室などの庭園遺構が確認されており、中世東国武士の実態を示す良好な資料となっている。

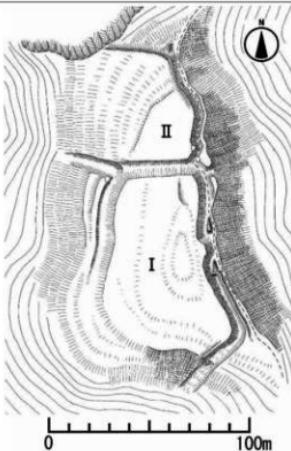
平良兼館跡地図 藤井尚夫『真壁町の城館』より加筆して転載)

平良兼館跡は、筑波山の北から北西方向へ延びる尾根の先端部に所在し、曲輪Ⅰ中心部の標高は130mである。2つの曲輪で構成され、南側の高い位置に曲輪Ⅰ、北に曲輪Ⅱがある。東・南・北の三方と曲輪Ⅰ・Ⅱ間に堀があり、北側の一部に土塁が見られる。曲輪の東側を尾根道が通っており、尾根道を上った先には堀状の道（深さ3～4m、最大幅10m）が標高450m付近の地点まで断続的に確認できる。城館と関連するものかもしれない。

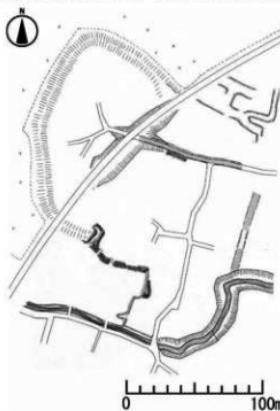
椎尾城跡地図 藤井尚夫『真壁町の城館』より加筆して転載)

堀の内集落の中に入り遺構はほとんど残っていないが、南西部の土塁が民家の裏手に一部残存している。残存土塁は南西部から東へ延びて南へ屈曲して紫尾川に至る。紫尾川は城館の南東部の堀を兼ねていたと思われる。城館の東側の堀は残存していないが、民家の建設中に堀の一部が見つかっている。北側の堀は戦前までは残っていたというが、現在は道路となっている。

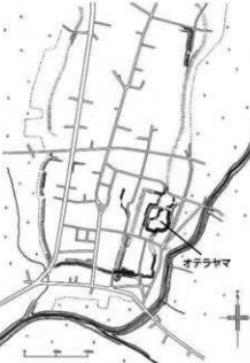
亀熊城跡縄張図 藤井尚夫『真壁町の城館』より加筆して転載

主郭と考えられるのは、南東部の台地縁辺にある通称オテラヤマと呼ばれている区画で、現在は墓地になっており、北・西側に堀跡が残る。周辺には中世の五輪塔も見られる。オテラヤマの南方には東西方向の土塁があり、道路が屈曲していることから虎口があった可能性が高い。他にも西の谷津沿いやオテラヤマ北方などに堀跡が残され、大規模な城館であったと考えられるが、さらに北側にも城館が広がる可能性も指摘されている。

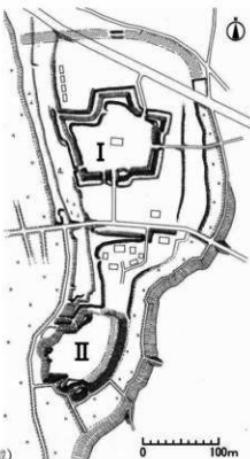
谷貝城跡縄張図 藤井尚夫『真壁町の城館』より加筆して転載

北側にある曲輪Iは屈曲部を持つ堀と土塁が良く残されている。虎口は北・東・南に設けられ（西は後世の改変と推測）、内部は民家となっている。南側の曲輪IIは現在堀の一部が残るのみだが、かつては土塁もあったという。東側の谷を延長する形で曲輪Iの北側をまわる堀があったようだが、現在は不明である。

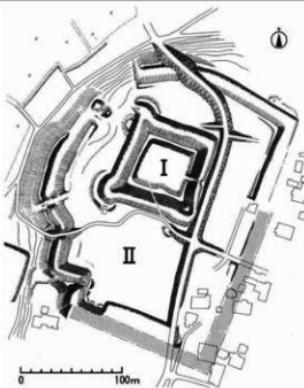
谷貝峯城跡縄張図 藤井尚夫(『真壁町の城館』より加筆して転載)

曲輪Ⅰは堀と土塁が方形に巡り、東側に虎口が作られている。虎口前面には土橋は見られない。

曲輪Ⅱは南北に走る道路と宅地造成により東側から南側にかけての部分が不明瞭になっているが、北側や西側には土塁と堀が良好に残存している。ただし、北西部には土塁・堀が見られない。

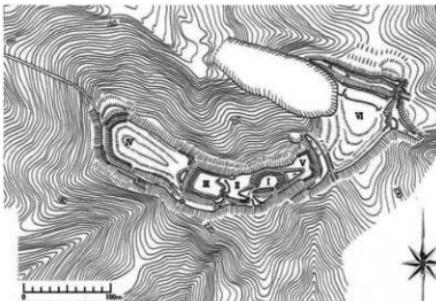
羽黒山城跡縄張図 因田武志 2006.2.10(『図茨』より加筆して転載)

城館は東側の尾根基部を堀切で断ち切り、東西に曲輪を並べた構造である。曲輪Ⅰは城館の中央部にあり、標高は245m、内部に名称の由来となっている羽黒神社(二所神社)が祀られ、土塁の内側には小規模な石積みが見られる。曲輪Ⅰの西には曲輪Ⅱ～IVが並び、各曲輪の南側を東西に尾根道が走っている。道は、曲輪IVの先で急な坂道となって麓の城下へ続いている。曲輪Ⅰの東には曲輪V・VIがあるが、曲輪VIはあまり造作された形跡がなく、尾根道も不明瞭である。曲輪VIの北東端は大規模な堀切によって尾根を断ち切っており、土橋を渡って北へ数百m進むと棟峰城跡(0543)へ到達する。

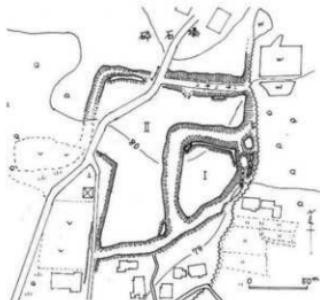
富谷城跡縄張図 遠山成一（青木義一氏図を参考）

城域の北端は採石場との間の道路となるが、おそらく堀跡と考えられる。こちらに面して第Ⅱ郭には一部土塁痕が残る。往時は土塁が全面に築かれていたと思われる。

第Ⅰ郭は、北側に空堀を挟んで第Ⅱ郭と接し、西から南にかけ第Ⅱ郭が空堀を挟んで L 字形に接している。第Ⅰ郭北側には土塁が築かれている。

第Ⅱ郭は、第Ⅰ郭の北から西にかけて L 字形に広がる。この北側には土塁の残欠がみられ、現在道となっているのが、堀跡であろう。

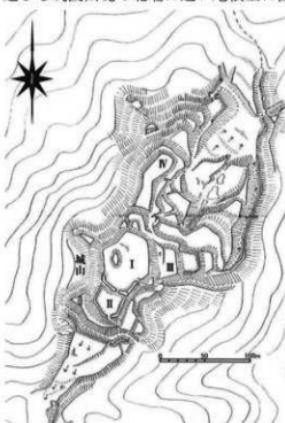
橋本城跡縄張図 本間朋樹 2004.2.8

城館は曲輪 I (標高約 227m) を中心に複数の曲輪で形成されている。曲輪 I の中央には土壇があり、南側に土塁・虎口が残る。曲輪 II は四方に土塁が残り、南側の下段に堀切がある。堀切から南西に尾根筋を 200m ほど進んだ先には、土壇状の地形が 2 基確認でき(車塚古墳群: 円墳 2 基として遺跡登録されているが古墳ではない)、尾根筋の道を遮蔽・監視するためのものであろう。曲輪 I から延びる東尾根には曲輪 III、北尾根には曲輪 IV があり、各々階段状の腰曲輪を持ち、防御性を高める工夫をしている。曲輪 III・IV の間の谷津には水が湧いており、水の手として利用されていたと思われる。

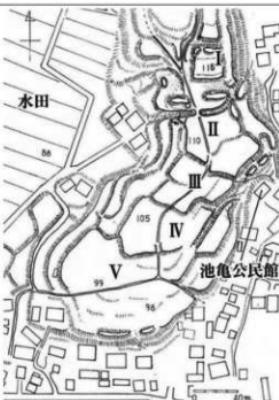
池亀城跡縄張図 青木義一 2015.11 (『続茨』より加筆して転載)

池亀城跡は、桜川市の北東部、高峯から南に延びる尾根上に築かれている。一番北側に周囲から一段高くなつた南北 35m、東西 30m ほどの土壇状の部分（曲輪 I、標高 115m）があり、その南に土塁、さらに南に堀が造られている。曲輪 I が主郭のようにも見えるが、周囲は一段高くなっているだけで堀と呼べるほどではなく、曲輪 II あたりが本来の主郭で、曲輪 I は北側を守備するためのものであると考えられる。

曲輪 II～V は傾斜地に平場を造成し、明確な段で区切られているが、畑を開墾した際に壊されてしまったためか、遺構は不明瞭である。

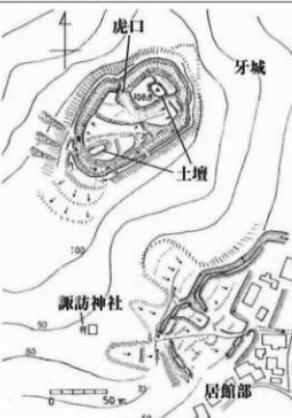
谷中城跡縹図 青木義一 2015.1 『続茨』より加筆して転載

頂上にある曲輪以外に、南東側の麓にある宅地の裏手にも土塁と堀が見られ、往時はこのあたりに居館があったと考えられる。また、曲輪の南には諏訪神社が所在する。

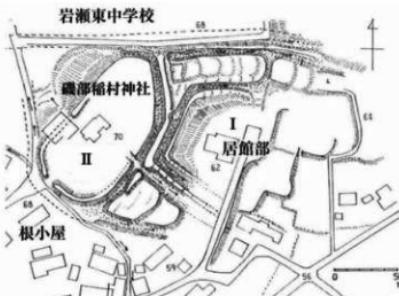
磯部城跡縹図 青木義一 2015.1 『続茨』より加筆して転載

曲輪Iは北・西・南側に堀や土塁が巡るが、東側の低地に面する部分には見られない。曲輪IIは東側の曲輪Iとの間に堀と土塁が良好に残っており、南・西側にも一部残存する。曲輪IIから東・東南方向へ堅堀が掘られており、現在は通路になっている部分もある。

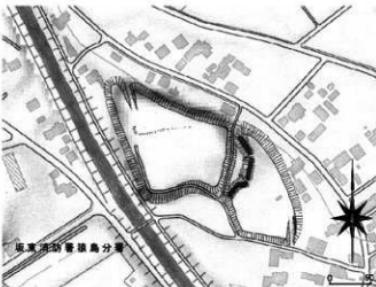
駒寄城跡縄張図 余湖浩一 2021.10

城跡は、西側の長大な曲輪と南北方向の堀切で分けられた東側の小規模な曲輪から構成される。この堀切は、深さ3mほどで横矢掛けとなっている。西側の曲輪は、現状で何らの施設は見られずほぼ平坦である。東側の曲輪には土塁と虎口が認められるが、主郭とするには問題がある。

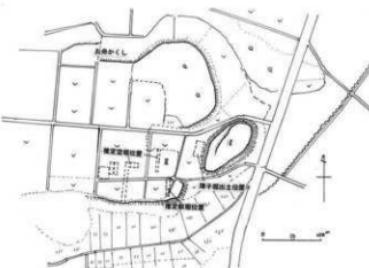
菅生城跡繩張図（復元図） 遠山成一
稲葉修氏原図に余湖浩一氏の図を参考にして加筆

城域は広く、台地を南北に掘り切って「二の丸」、さらに「オヤシキ」という小地名が城跡北東部の現在果樹園となる一画に残っている。右概念図でいう「三の丸（侍屋敷）」に該当する部分である。「二の丸」と「三の丸」の間は、民家の裏に土壘と空堀の残欠が北北西方向に延びている。また、「二の丸」の西端には北側と道路が中断するあたりに土壘と空堀が一部残る。南半分は道路と畠によってほとんど壊されており、右概念図の旧状を残していない。主郭となる「本丸」は、東西方向に堀と土壘で防御し、一部に二重土壘が残る。主郭の東と南側は、東仁連川のため台地先端部が少し削られている。

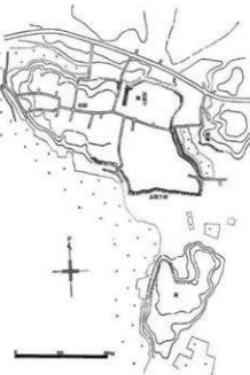
向石毛城跡実測図
(『石下町史』より転載)

現状では、法輪寺の西側に土塁が一部残る程度であるが、『石下町史』によれば、堀と土塁の組み合わせとなっており、南北に台地を分断する形であったとされる。また、法輪寺北側には空堀があって、北側の台地と完全に分離していたとされる。同じく東側にも土塁と空堀が一部残っていたようだ、居館の可能性を指摘している。そうであるとすると、方一町（約 100m）の屋敷が想定される。

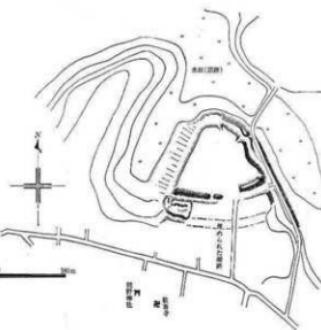
古間木城跡実測図 (『石下町史』より転載)

鬼怒川に続く古間木沼（大沼）を北に臨む、樹枝状に浸食された標高19mほどの台地に位置する。現状は城主子孫とされる方の工場用地となっている。本城跡は東・西・北を自然の谷で防御され、北に向かって突出した舌状台地に、南端に土塁を築いている。かつては台地を二重の堀切で防御していたとされる。
