鎌刃城跡発掘調査概要報告書

— 米原町内中世城館跡詳細分布調査に伴う発掘調査 —

2001.3

米原町教育委員会

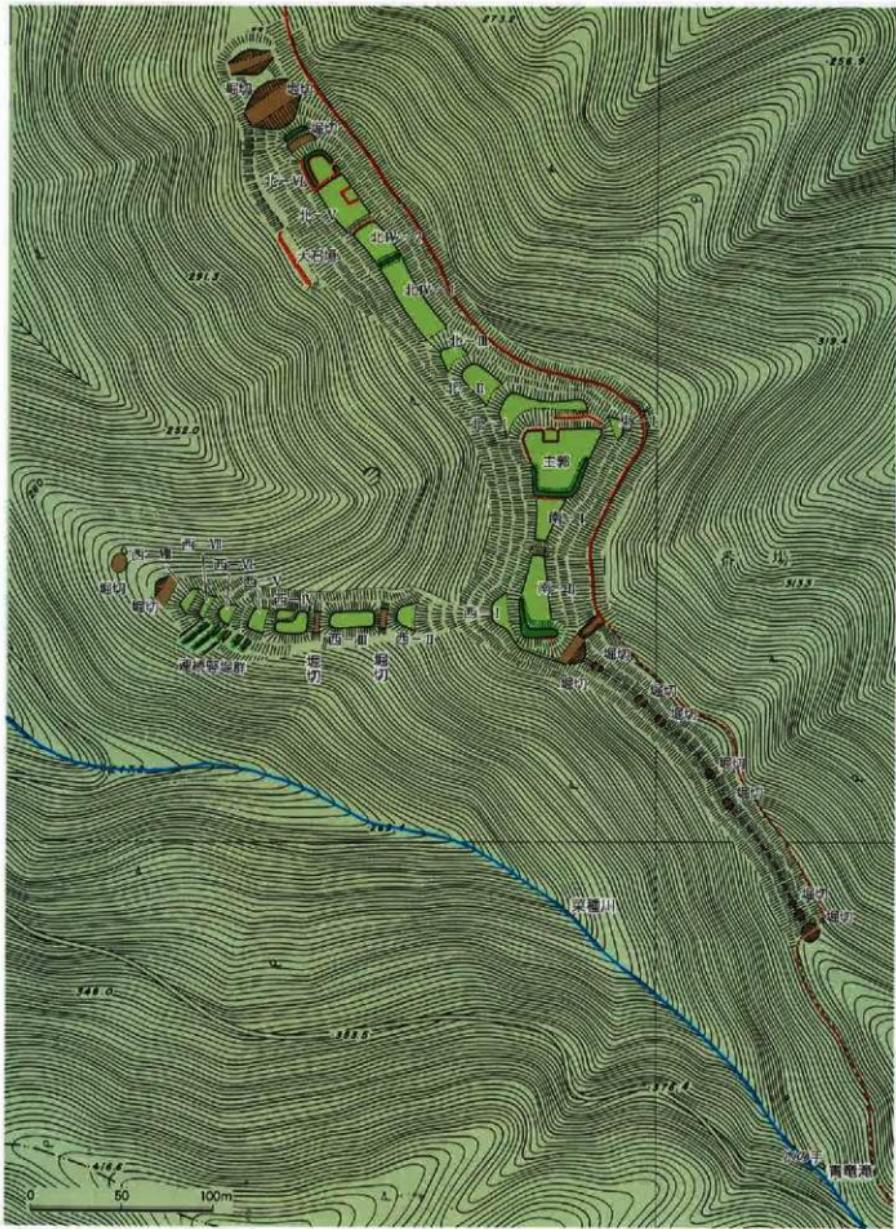
鎌刀城跡概略図

城跡は東西約370m、南北約400mを測り、湖北地方においては浅井氏の居城小谷城に次ぐ規模である。主郭を中心に北方尾根上に7ヶ所、南方尾根上に副郭を含めて2ヶ所、さらに副郭より西へ派生する尾根上に8ヶ所の曲輪を設け、主郭と北端、南端の曲輪は周囲を石積みによって固めている。尾根の先端はすべてに堀切りが設けられているが、特に西尾根先端には近江では珍しい連続壁堀が設けられているなど、戦国時代後半の特徴が随所に認められる。

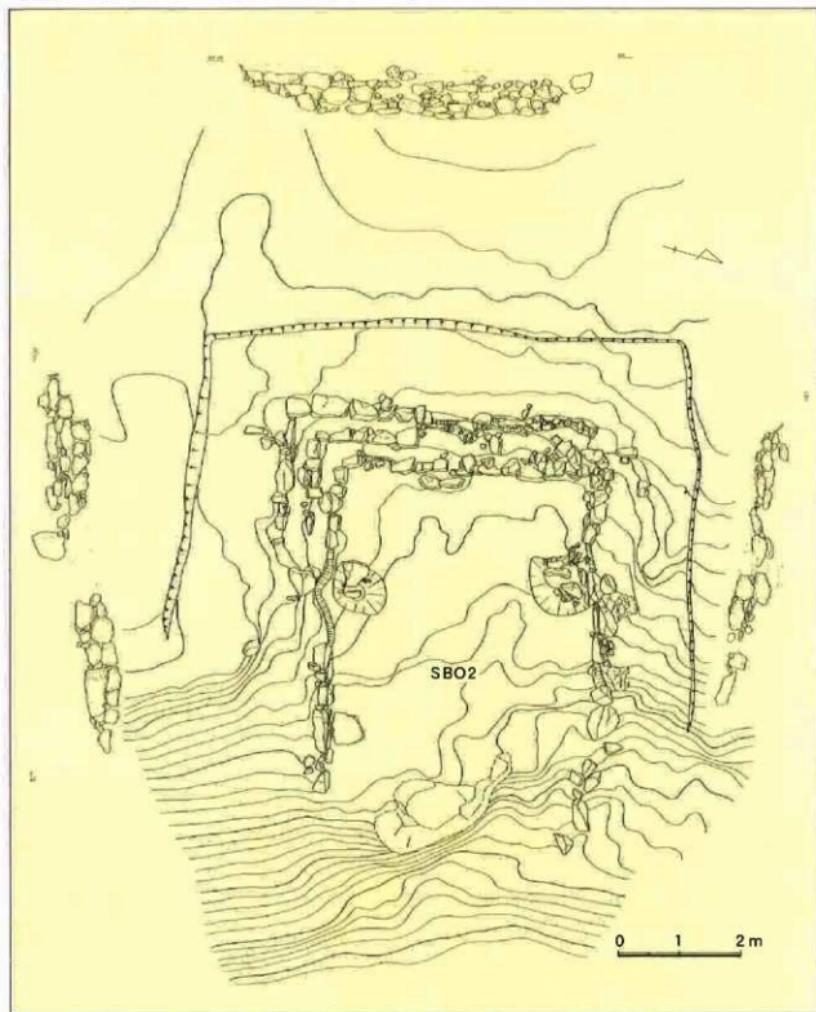
北-V曲輪で検出された虎口実測図

北-V曲輪の東側には調査以前から窪地があり、凹面に沿って石段らしき石列も認められ、ここが虎口の跡であることは以前より知られていた。調査の結果、東西6.4m、南北5.6mの枠形虎口が確認された。通常の枠形は正面の門を入れると左右のいずれかに折れて城内に入る構造となるが、この枠形は門を入れると正面に3段の石段があり、平入りの状態で城内に入ることができる。このため枠形の両側面は石積み(石垣)となる。石積みに用いられている石材はその大半が石灰岩であった。門[SBO2]については鏡柱の南側の礎石と両控え柱の根石が検出でき、間口二間(一間六尺五寸)の薬医門であったと考えられる。

主郭、北-V曲輪で検出した枠形虎口は軍事的に折れ曲げて出入りをさせる枠形とは異なり、直進する半虎口構造となる。軍事よりもむしろ城内に入る門としての象徴性を持たせた枠形虎口として評価できよう。浅井氏の居城である小谷城跡の山土丸の虎口は発掘調査は実施されていないが、現在でも鎌刀城跡で検出された枠形虎口と同様の構造が認められ、戦国期の浅井氏の到達点としての虎口構造として注目される。

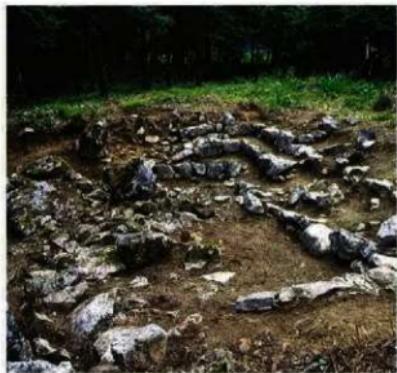
北-V曲輪で検出された折形虎口

なお、ここでも破城がおこなわれており、枠形内には多量に石積みに用いられたと思われる石材が投棄されていた。

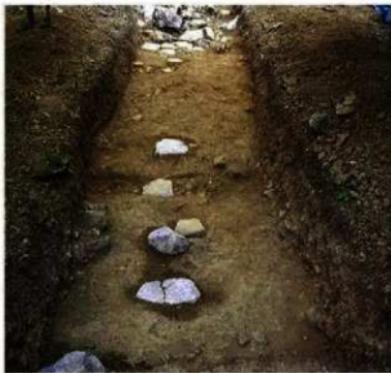
北-VI曲輪で検出された礫石

北-VI曲輪の中央で東西にトレントを設定したが、このトレントで礎石を検出した。礎石は一間が六尺五寸というきわめて規則的であったため、礎石が掘えられている部分にサブトレントを設定したが、いずれのトレントからも礎石が検出され、北-VI曲輪には一間を六尺五寸(1.97m)とする五間(以上)×五間(以上)の総柱の礎石建物[SBO1]が建てられていたことが判明した。

なお、中央に設定した東西トレントではこの総柱建物跡の礎石より下層で柱間も合わない礎石を検出しておらず、少なくとも2時期にわたって礎石建物が建てられていたことも確認できた。

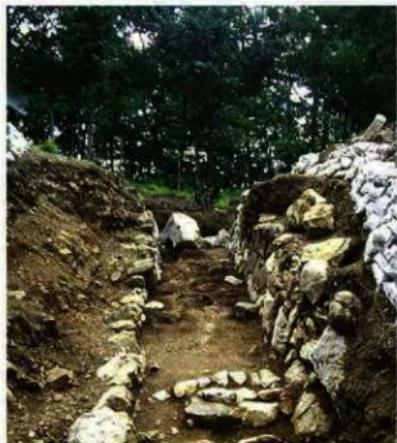
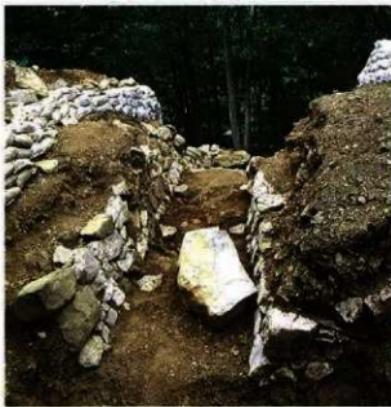
北-VI曲輪内部から通路状遺構を見る

平成11年度の調査は、10年度に検出された北-VI曲輪の礎石建物の全体像を確認することを主として実施した。調査の結果、北-VI曲輪の周間に巡る土塁は盛り土ではなく、地山を削り残して整形した上塁であることが確認できた。また、この土塁の東辺で、北-VI曲輪へ出入りするための通路が検出された。この通路は土塁を断ち割って開口しており、その幅は約四尺(1.3m)を測る。通路の両側は石積み(石垣)で構築されており、石積みの残存高は最高で約1.5mほどであったが、土塁の残存状況より築城当時には約3~4mもある高い石積みであったと考えられる。

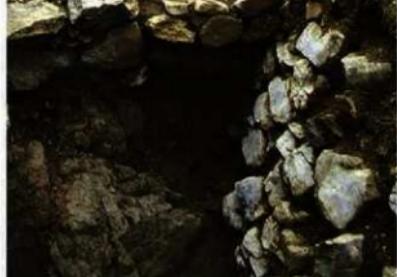
北-VI曲輪の通路状遺構

また、通路の中央部からは6個の礎石が検出されたが[SBO3]、これは上部構造を支える柱の礎石か、あるいは通路内に設けられた門の柱礎石と考えられる。

こうした構造から、平成10年に検出された五間×五間の総柱建物の地下へ出入りする通路であることが明らかにできた。さらにこの建物の礎石は土塁直下で検出されており、雨落ちの余地が存在しないことから、土塁の上が一階部分となる建物が想定され、そうなると建物規模は南北九間×東西八間という巨大な建物となろう。北-VI曲輪は兵の駐屯場所としての曲輪といったものではなく、全体が建物の基礎部分であり、それは三重の堀切りの直上にそびえる重層の大きな櫓であったと考えられる。

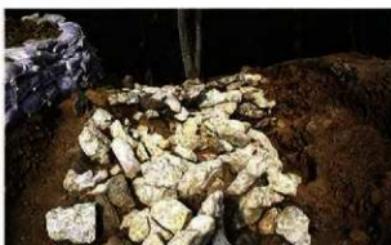
破城の状況(北-VI曲輪の通路状遺構)

なお、通路の両側石積みは人為的に天端が崩され、通路は崩された石材によって埋められており、破城を受けたことがよくわかる。

廃城に伴って破城がおこなわれたことも注目される。文献のうえからは城割りの実態が明らかにされつつあるが、考古学的に実証された事例は熊本県の鷹ノ原城(南関新城)跡などきわめて少ない。さらに織田段階の破城となるとその実態をはじめて明らかにし得たのではないだろうか。石積みの天端は崩し、枠形などの虎口は右で埋めて使用不可能とし、曲輪も土で埋めており、徹底した破城の実態を知ることができた意義は大きい。

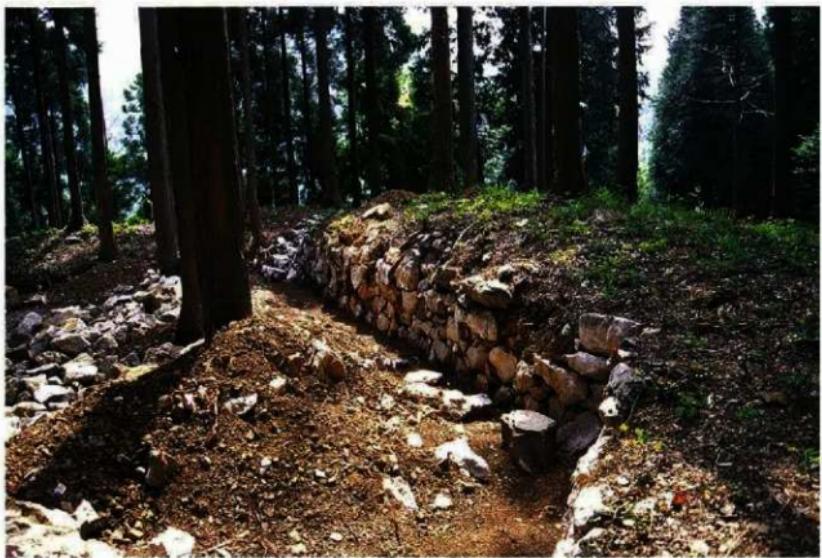
主郭南辺土壁の城内側で検出された石積み

主郭の周囲は石積みとなるが、南辺については土塁が設けられている。この土塁は調査の結果、盛り土ではなく地山を削り残して整形した土塁であり、外面(南面)、内面(北面)ともに石積みであったことが判明した。内面で検出された石積みの残存高は1.2mで、4~5段の石を積んでおり、一部は幅2~3mの4段の石段[SXO1]となり、主郭より土塁の上に登れるようになっていた。土塁の幅は4.0m(2間)もあり、あるいは多間構が建っていた可能性が考えられる。

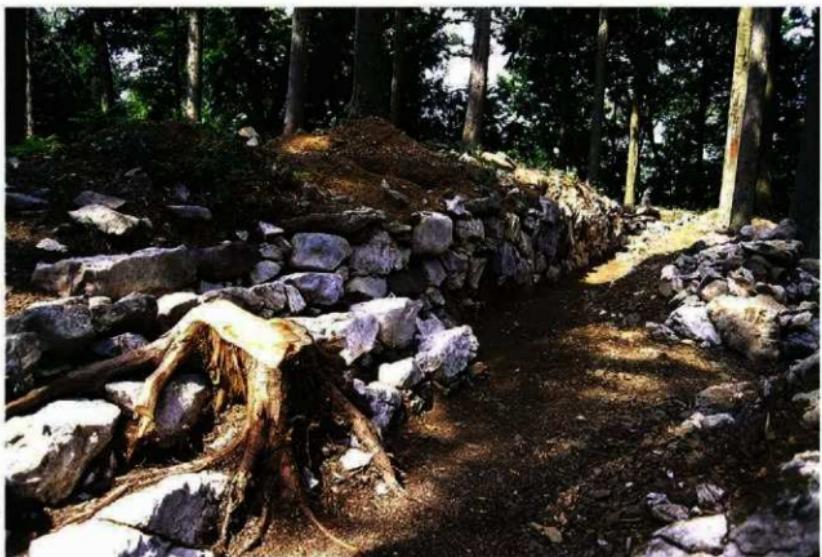
主郭南辺土壁の城内側で検出された石段(手前)と石積み

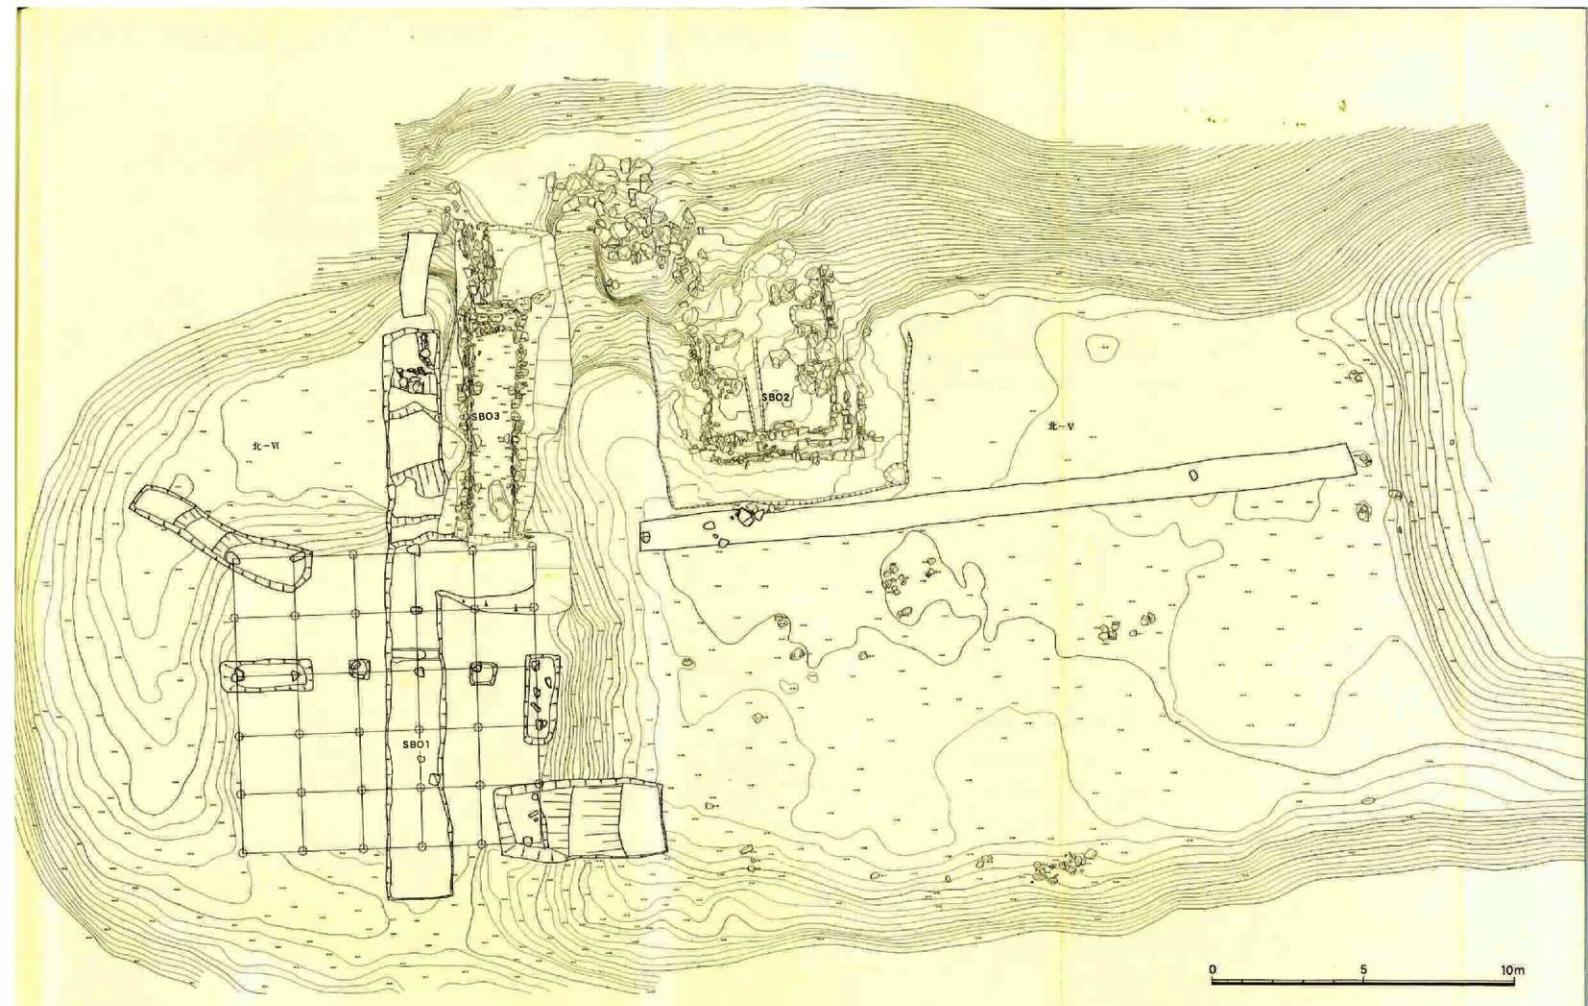
北-V・北-VI曲輪で検出されたSBO1・SBO2・SBO3実測図

まず、北-VI曲輪では半地下式の九間×八間という大規模な総柱の礎石建物[SBO1]が検出された。三浦正幸氏によると地下室は後の天守にしか認められない穴蔵であり、重層の櫓で、大櫓と呼ぶにふさわしい建物であるという。

礎石の柱間は一間が六尺五寸であり、決して臨時の建物ではなく、番匠を動員して建てられたものであり、大量の鉄製釘の出土からも本格的な建築であったことは充分窺い知ることができる。

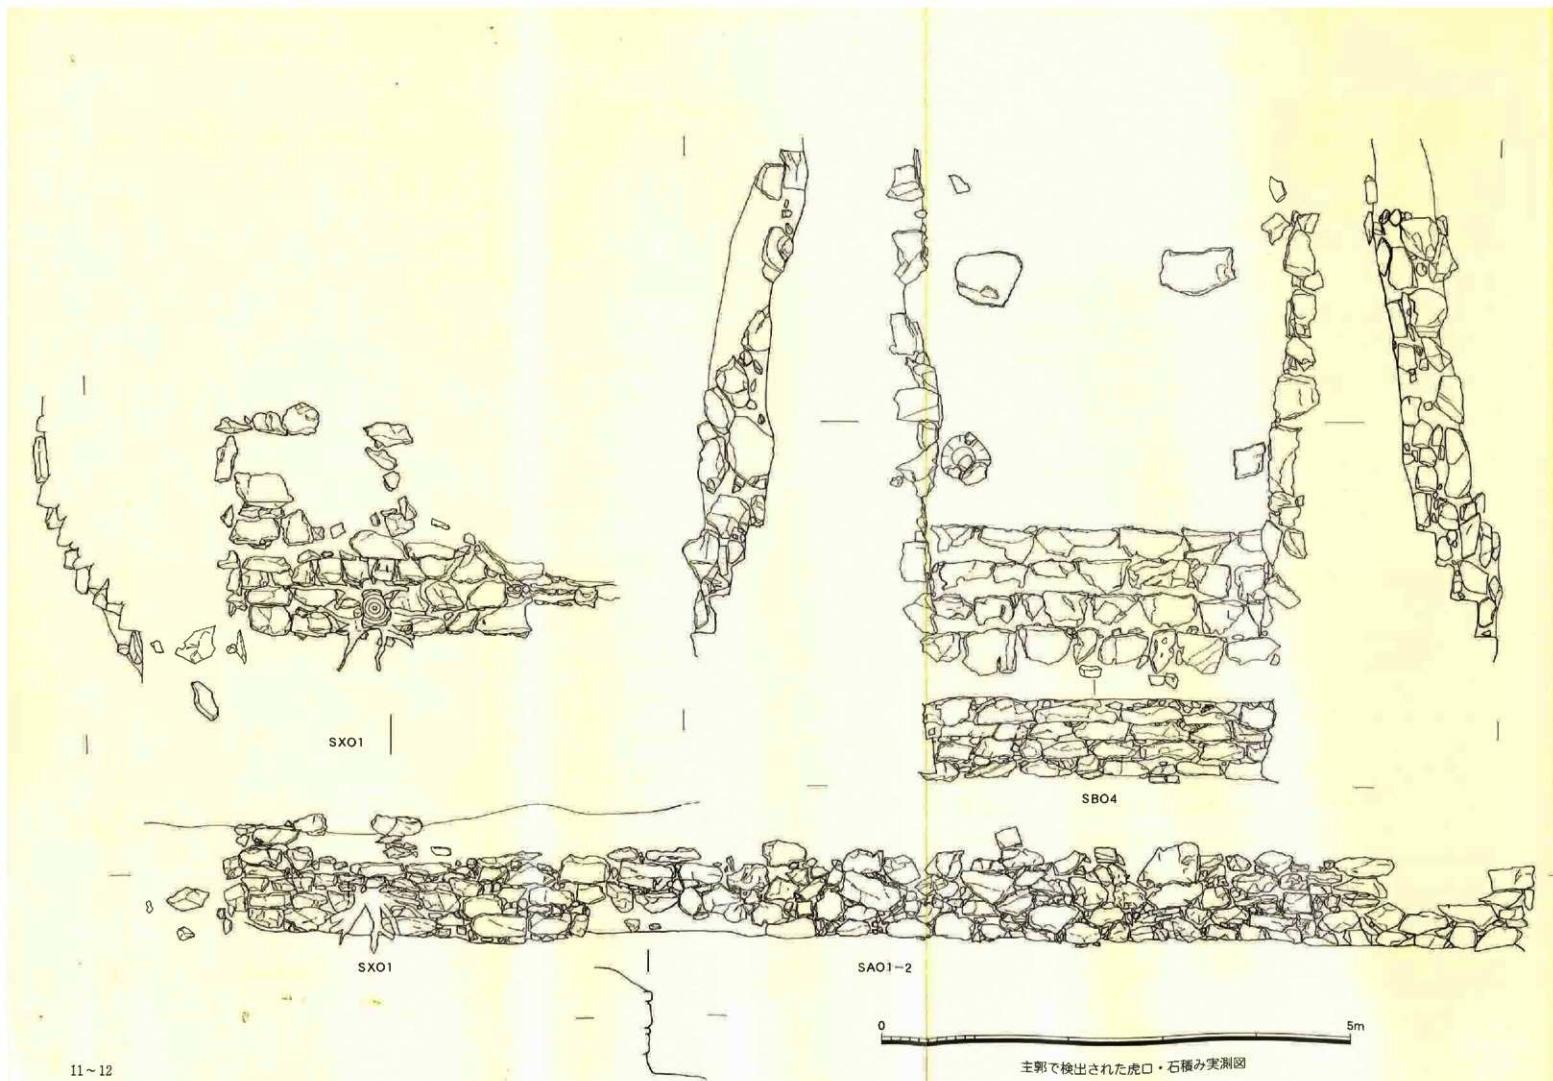
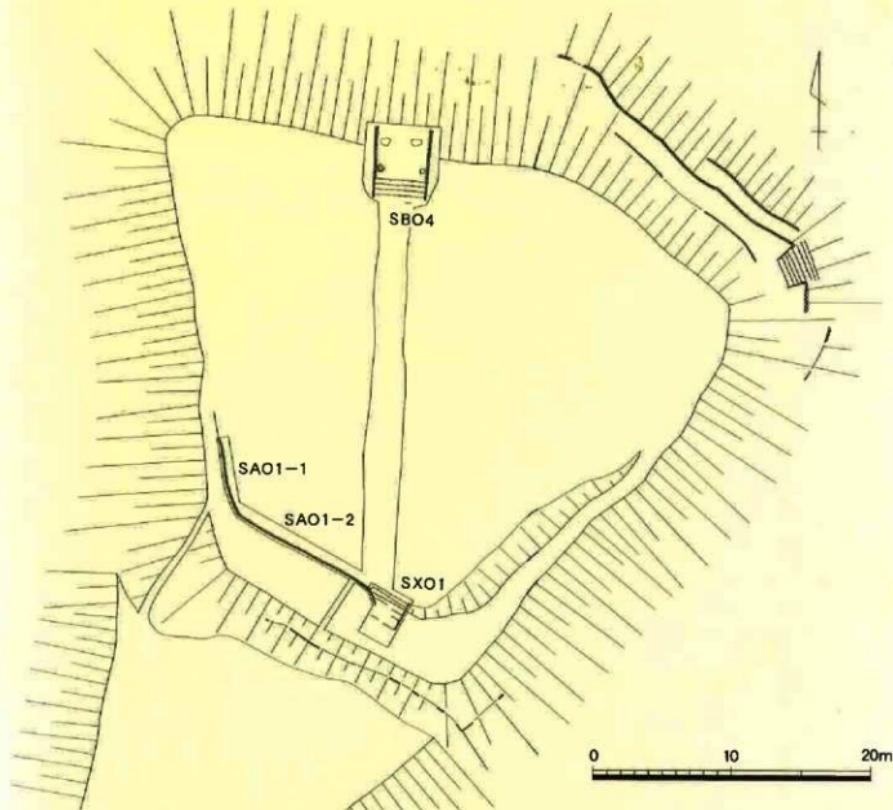
主郭遺構検出状況 S=1/350

主郭の北辺部には北-V曲輪で検出された平入り形式の枠形虎口と同様の枠形虎口が検出された。規模は南北5.6m、東西4.0mを測り、北-VI曲輪の枠形虎口よりひとまわり小形である。虎口内部で検出された門[SBO4]では鏡柱と控え柱の四本柱の礎石が「ハ」の字状に4ヶ所で検出されている。礎石から門は一間の薬医門とみられる。

主郭内については中央に南北トレンチを設定したが、植林など後世の擾乱で明確な遺構は検出できなかった。ただ扁平な石材が散乱しており、これらは礎石であることはまちがいないが、残念ながらすべて移動しており、建物の規模等については不明である。

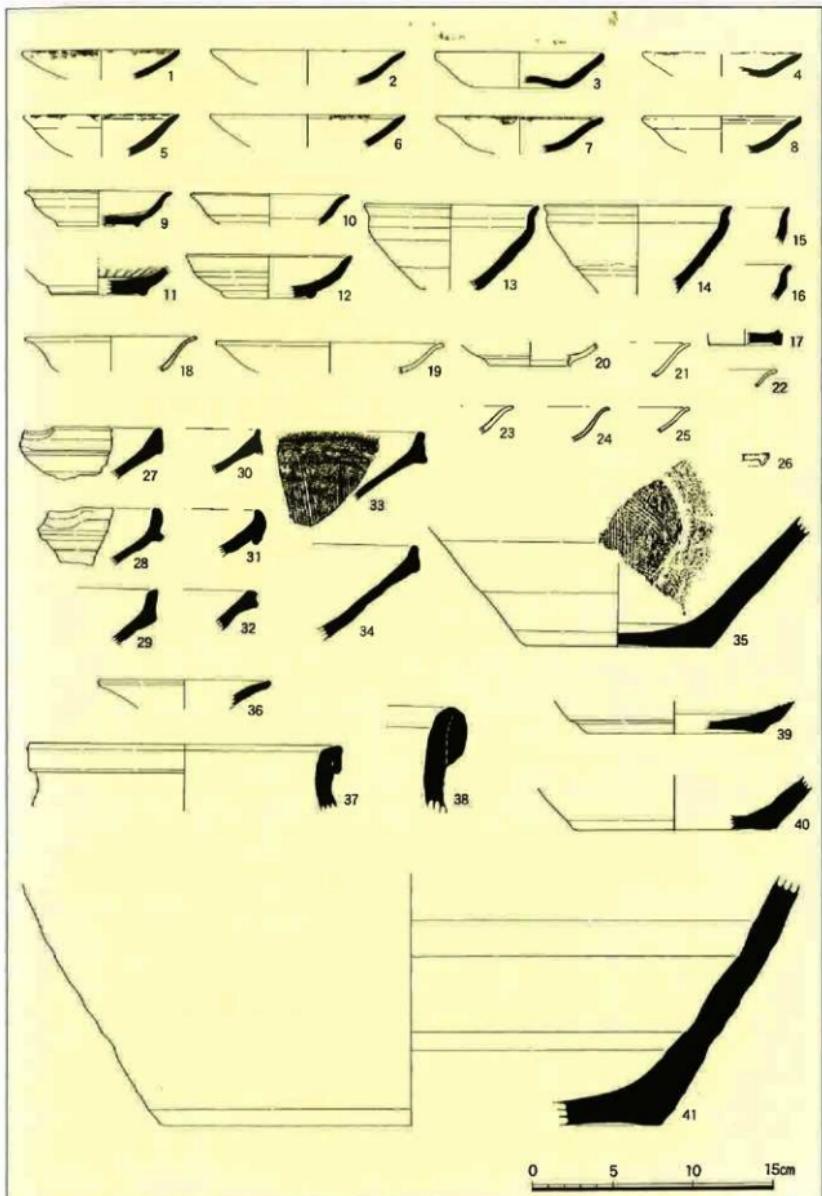
1~8は手づくねの土師器の皿である。法量は口径10~12cm、器高1.5~3cmの小形の皿がほとんどを占めている。なお、口縁端部に煤痕の付着するものが多く灯明皿として用いられたものと考えられる。9~12は瀬戸美濃の灰釉の皿である。11は菊皿で内面に丸ノミによる鏽文を施しており、人窯II期の製品と考えられる。13~17は瀬戸美濃の鉄釉の大目茶碗である。瀬戸美濃の製品については大窯のII~III期のものと考えられ、16世紀第2~3四半期の製品と考えられる。18~26は貿易陶磁で白磁の端反り皿である。27~35は瀬戸美濃の擂鉢である。36は瀬戸美濃の鉄釉の壺の口縁である。37は瀬戸美濃製鉄釉の広口壺の口縁部で、38は備前の大甕の口縁部で頸部が直立し、口縁端部を折り曲げて玉縁をつくる。玉縁は丸味を帯びるが、わずかに稜線が認められる。他の陶磁器の年代よりは古い段階に位置付けられるもので15世紀末~16世紀初頭のものと考えられる。39は信楽の壺の底部である。40は瀬戸美濃の鉄釉の小壺の底部である。41は備前の大甕の底部である。

出土遺物実測図(土器・陶磁器)

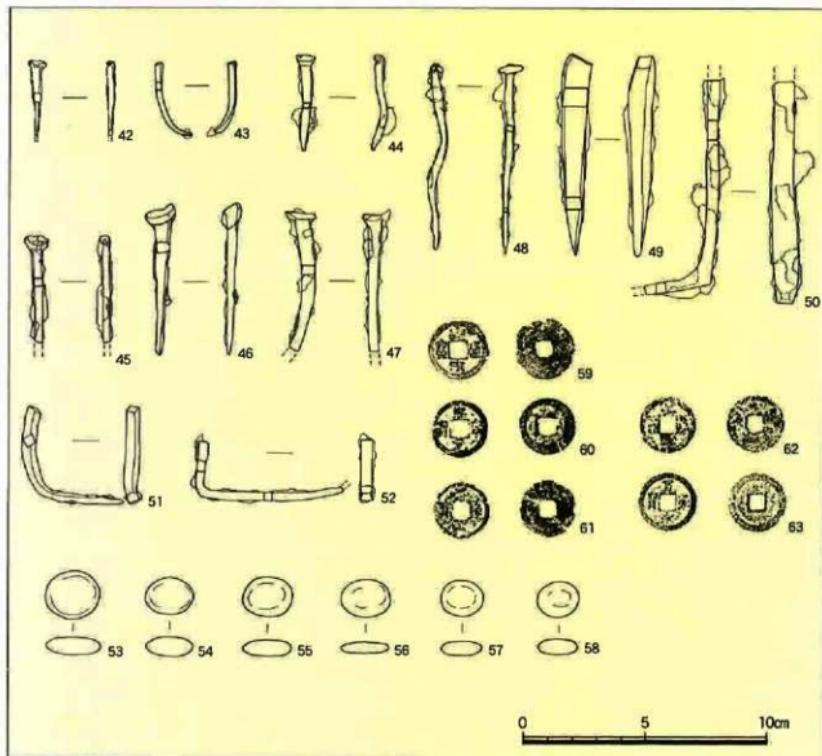
42~52は鉄製釘である。鎌刃城跡からは3ヶ年の調査で300点以上の鉄製釘が出上している。ここに掲載したものはごく一部にすぎない。42~44は長さ3cm~4cm(一寸~一寸五分)の小さなもので、床板材を打ち付ける釘と考えられる。最も出土量の多いタイプである。45~48は6cm~7.5cm(二寸~二寸五分)を測るタイプである。49はかなり厚手の釘である。50~52はL字状に折り曲げられた釘で鍵に相当するものである。

出土遺物実測図(鉄製釘・銭貨・基石)

53～58は基石である。すべて黒石で、直径は1.7～2.2cm、厚さ0.5～0.8cmを測る。楕形はいびつで、正円になるものはない。ただ表面は非常に円滑に仕上げられている。

59～63は銭貨である。59は皇宋通宝、60は熙寧元宝といった北宋銭で、他は判読が不明であった。なお、63は寛永通宝で近世のものである。

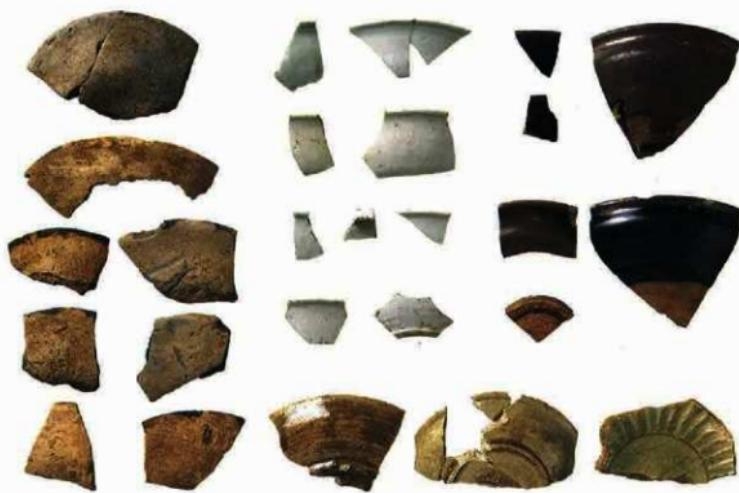
土師器(皿)・國產陶器(皿・天目茶碗)・貿易陶磁(白磁皿)

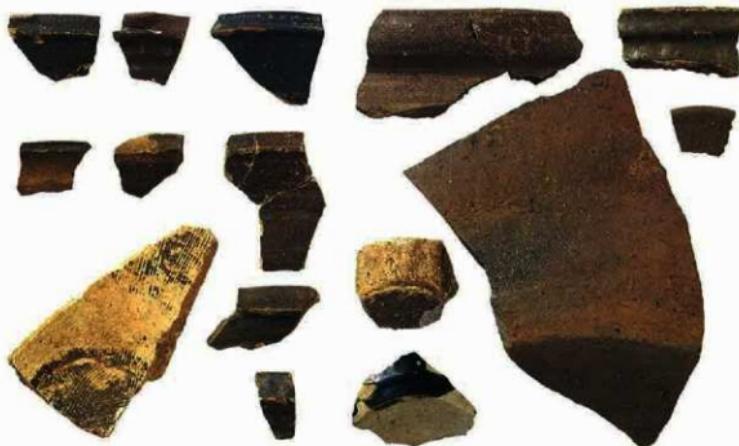
國產陶器(擂鉢・壺・甕)

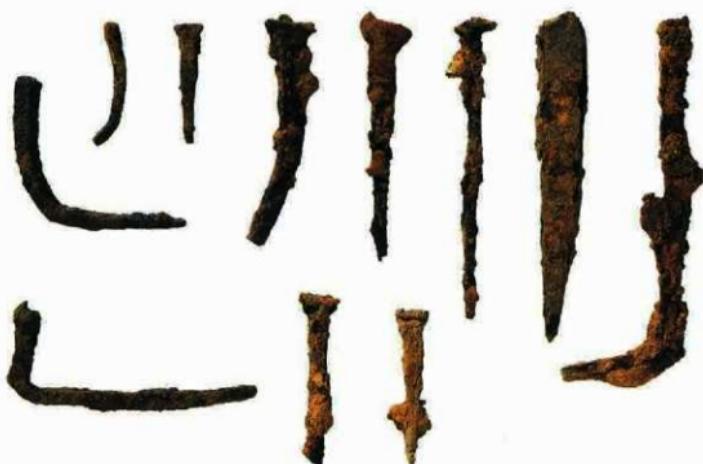
鐵製釘

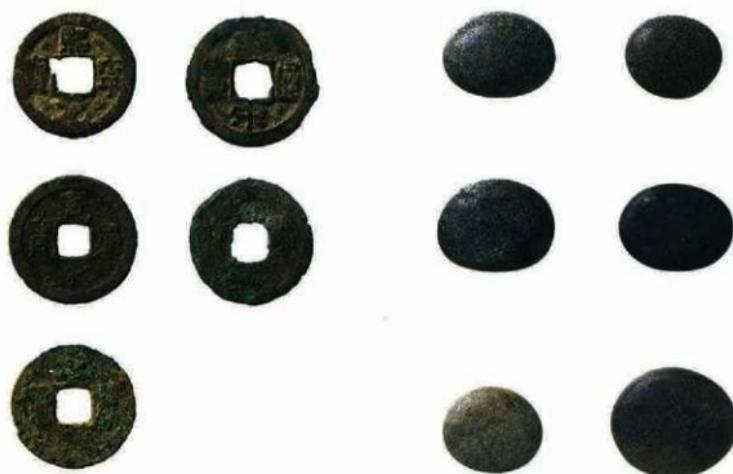
錢貨
