## 加曾利南貝塚の整備を終えて

昭和60年度、野外博物館を目指す加曾利南貝塚整備構想が策定され、昭和63年度から平成5年度の6年間にわたりて「縄文植生の復元」、「縄文集落の復元」、「貝塚の表現」を主なテーマとする史跡環境整備工事を実施した。本稿は、今後の加曾利貝塚の整備及び博物館活動の一助になることを期待し、この整備の概要を記したものである。

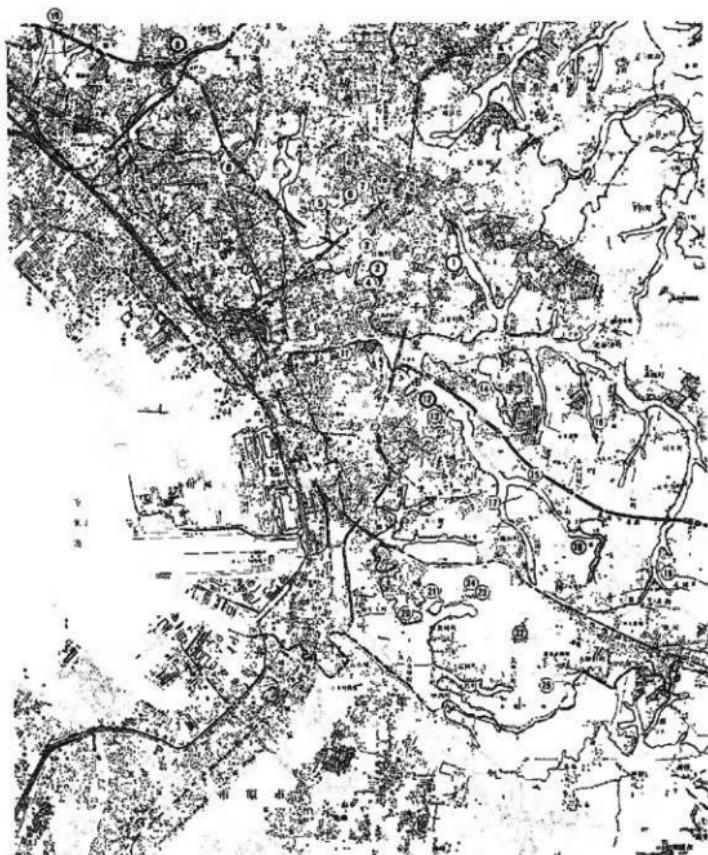
図1 千葉市内の大型貝塚の分布

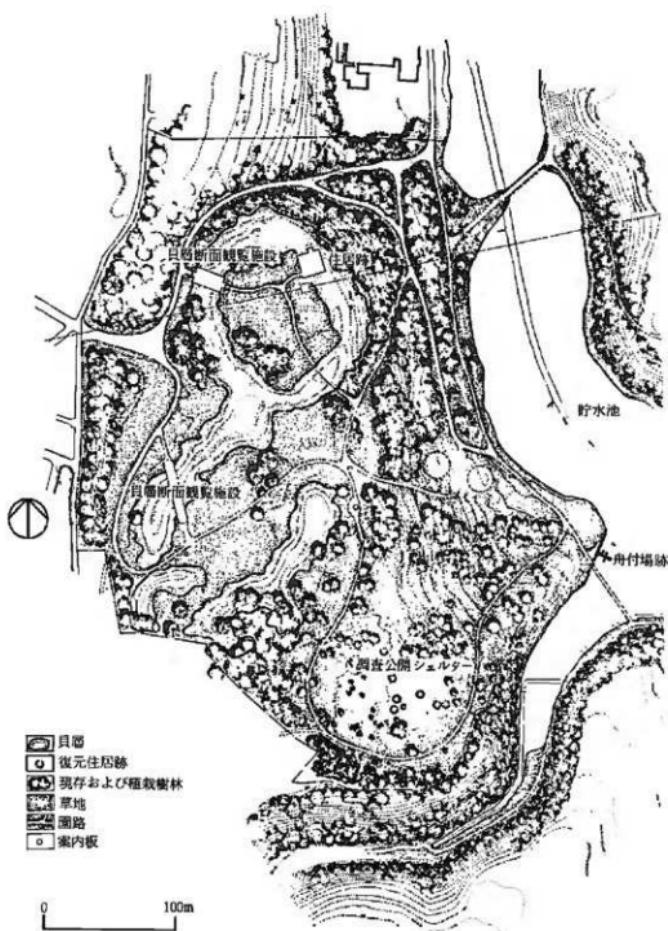
図2 整備基本構想図

整備は、全体として歴史的自然環境の具現化を目的として、南貝塚を出土遺構等から住居群を中心とした生活ゾーン、貝塚を中心とした生産ゾーンと坂月川周辺を中心とした交通ゾーンの3つゾーンに区分した。その中核的な整備として縄文櫛生の復元（縄文の森の復元）、縄文集落の

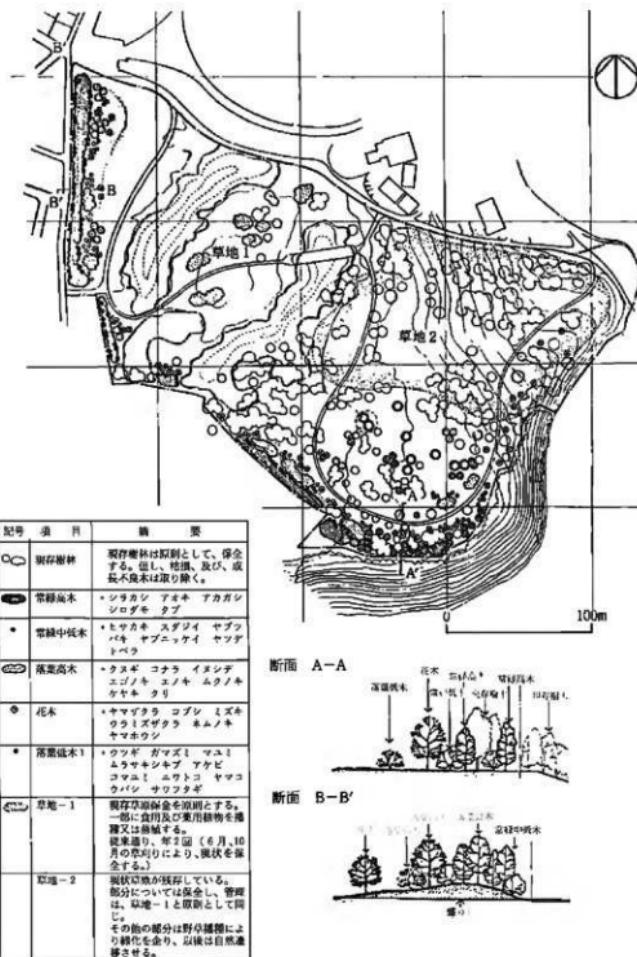
図3 植栽計画図

この内容により、「縄文の森」の植生復元を目標に、生活ゾーン及び生産ゾーンである住居群・貝塚については二次林を想定してクリ・クヌギ・コナラ等、住居群・集落から離れてカシ・シイ等、交通ゾーンである低地近くにハンノキ・オニグルミ等を植栽した。特に、住居群の周囲には住居の一般的な建築材であり、食料資源としても重要であるクリを植栽した。

なお、中・高木の植栽にあたっては、地下遺構の損傷を避けるため地ドレーダー探査と試掘及び昭和45～48年度の南貝塚遺跡限界確認調査によって、遺構が検出されていない地点や新たに土盛をした区域に樹木を植栽した。

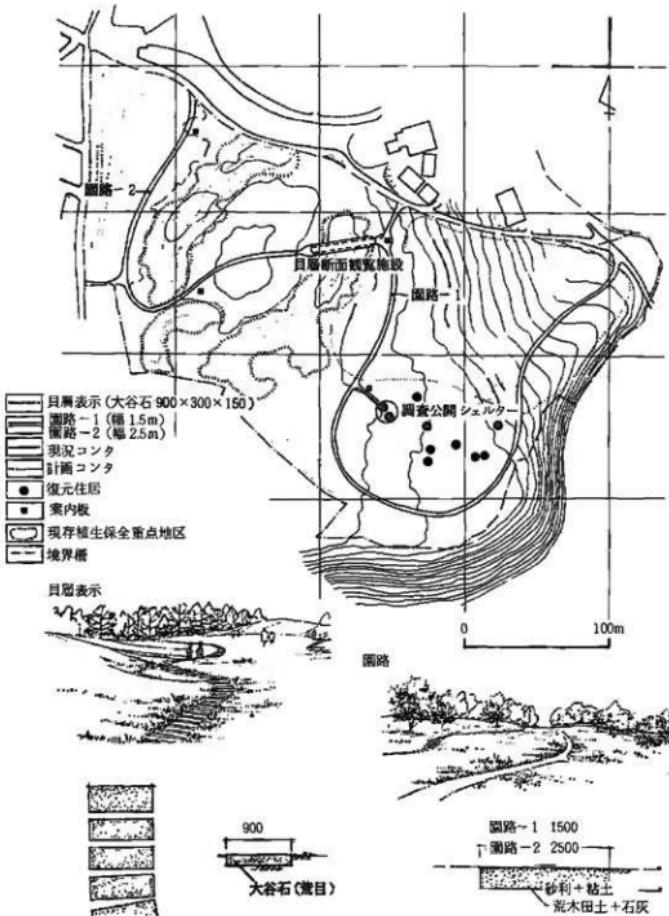
図4 施設・道路計画図

園路は、史跡の管理用車両が通行できるものと史跡の見学・散策者用の二つのタイプの園路を整備した。管理用通路は以前貝層表示に使われた大谷石を再利用して西側の公衆道路から南側県営住宅に沿って設置し、史跡西側の境界を明確にした。親しみある町の中の史跡として桜を巡らさず、出入口5か所を設け、丈の低いドクダンソツジのモールで開放的に修景した。

見学・散策者用の園路は、幅員2mとし、地下の遺構を傷めないよう表土10cm内で路床を造った自然砂利型舗装とした。耐久性に若干弱点があり、元年度実施分の一部を平成5年度に補修した。

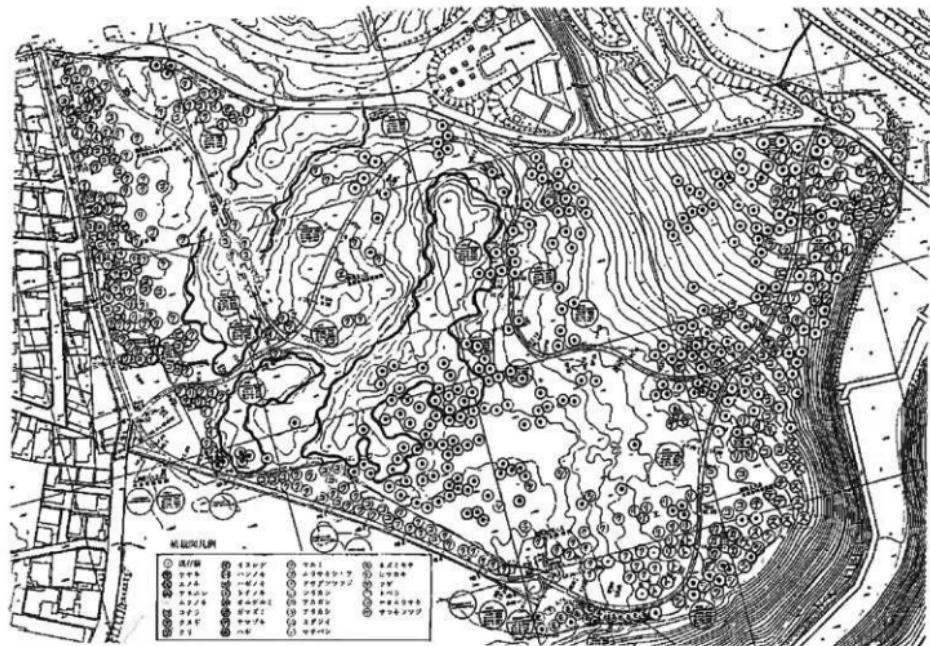
図5 植栽平面図

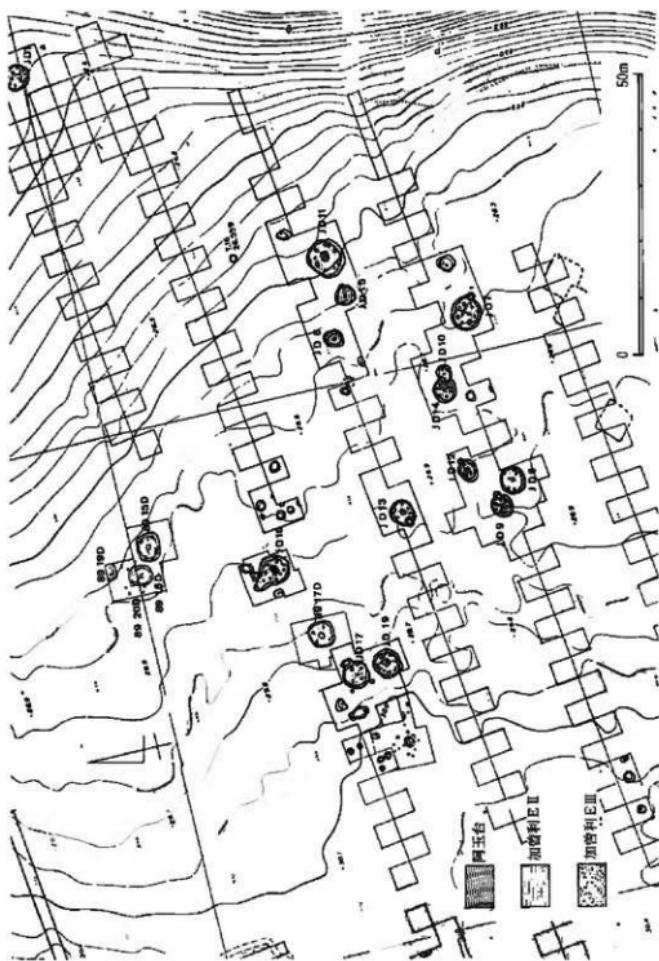
図 6 住居跡群分布図

大規模な貝塚を遺した加曾利貝塚の人々の暮らしの一端を示すため、南貝塚の南東約100mの東傾斜面を望む平坦な台地に縄文時代中期の集落を再現した。復元は実物大の住居8棟（内2棟は軸組までの復元）で、南貝塚遺跡限界確認調査（昭和45～48年度）で発掘された遺構群の内、縄文時代中期後半・加曾利E II式期のものを対象とした。

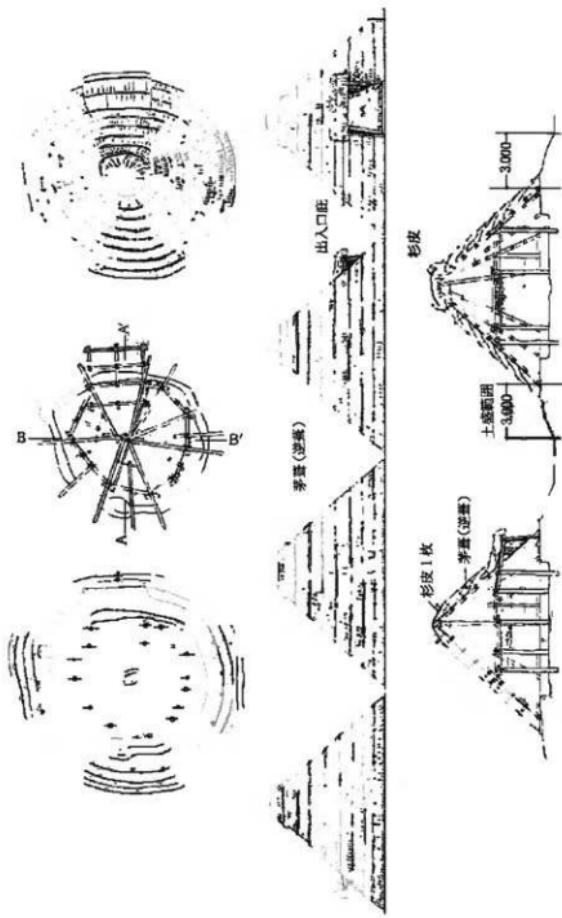
图 7 JD-19住居跡模元図

復元は遺構の保存を第一義とし、発掘調査で検出された遺構を対象とした。住居跡を再発掘し、平面プランや柱穴・炉等に紙パイプや垂木を立て、その位置を保持しながら埋め戻しを行い、40cm程盛土したうえに再び竪穴を成形した。軸組の材料は縄文時代の植生から判断して、入手可能なクヌギ・クリなどの皮付き垂木を用いた。柱は幹が枝分かれする又材を利用し、梁・桁を架設した。安全性と耐久性を確保するためにボルトで固定し、藤づるで化粧した。垂木材は、とりあえず地表から株まで一本で通すこととし、杉丸太を用い、釘で梁・桁と固定した。屋根組の細部については今後の検討課題としたい。

屋根はカヤ葺きである。地表と接する最下段の部分はカヤの穂先を上に向け、それより上は穂先を下に向かう逆葺きとした。厚さ30cmのカヤをマダケで押さえ、屋根の横木に藤づるで結束した。棟の保護には杉皮を被せた。出入口は当初内側での跳ね上り戸を考えたが、おさまりや機能の問題から外側での置戸式に変更した。

平成5年3月25日夜、復元住居J D-19が不審火により消失した。幸いに、警備員の適切な初期消火活動により他への延焼は免れた。この火災の教訓を生かし、平成5年度のJ D-19の再建には、燃えやすいカヤの穂・葉を取り払った茎に防炎・防カビ剤クリーンシールアウトを真空含浸したもの500束を使用した。他の復元住居5棟に対しては、従来のカヤ葺の上に上記のカヤを葺き重ね、緩みを調整（結束材・藤づるの弾力性が失われ、新にシロ繩を使用）したうえ、防炎・防カビ剤を表面及び内面に吹き付けた。また、児童の遊びによる屋根の損傷もみられたことから、各復元住居の周囲に簡単な柵を設けた。

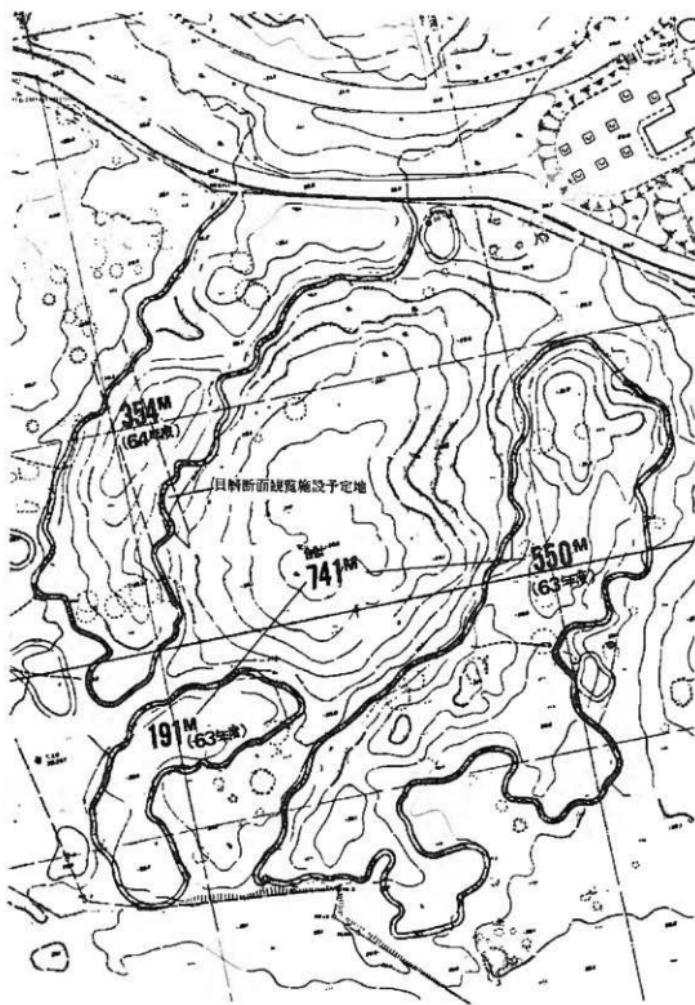
図8 貝層断面観測施設予定地

施設は加曾利貝塚B地点に位置する。昭和39・40年の発掘トレンチを平成元年度に再発掘して、中央通路幅1.6m、その両側に長さ30mの展示室を設けた。トンネル状の鉄筋コンクリート造りである。床面下の造構には山砂を客土し、両側の貝層断面には耐水ペニヤを間隙とした。土中の水分を吸っての展示室内の結露に対して、アスファルト防水層をつくり、通風を確保するために展示室の扉と上部にガラリを設け、通路中央にファンを設置し外部への強制換気を図った。また、現地での史跡の理解を深めるために、換気塔屋上に500分の1の彩色磁器質製の加曾利貝塚立体地形模型を設置した。模型の貝層部分は、色で識別できるとともに、艶を消して指先の感触でも分かるように工夫した。

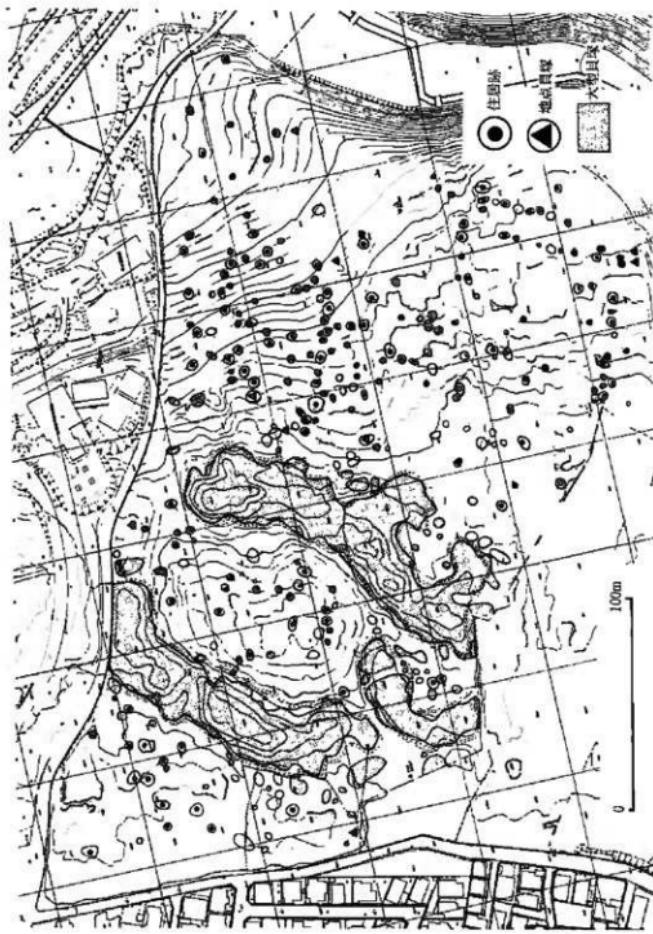
図 9 加曾利南貝塚物理探査による検出遺構

昭和48年の若潮国体の際に南貝塚の整備の一つとして、ボーリング柱の探査に基づいて得られた貝層の輪郭を、大谷石でもザイク状に幅約1mに組み、全長1,045mを貝層表示していた。今回は、地下レーダー探査(5mメッシュ)及び比抵抗マッピングの結果(図9・PL 3)によって貝層輪郭を修正し、全長1,065mにわたって新たに大谷石を敷き直した。

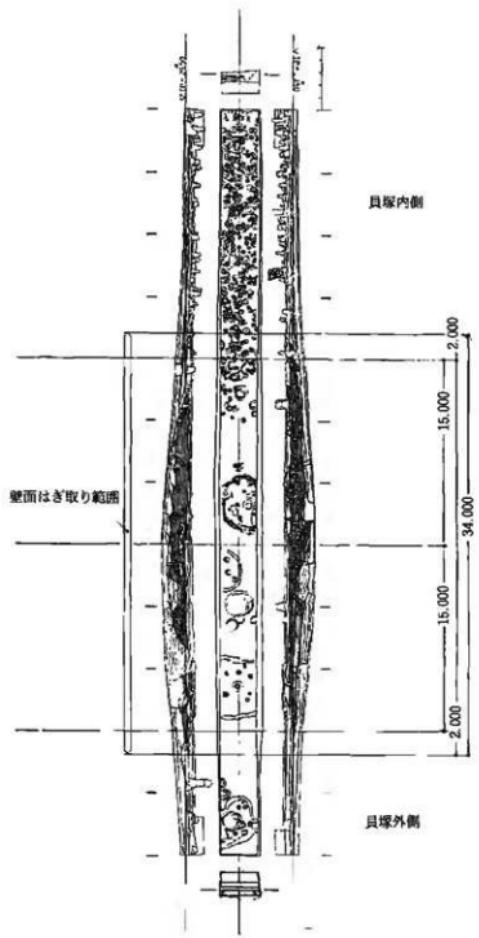
図10 貝層断面造様図

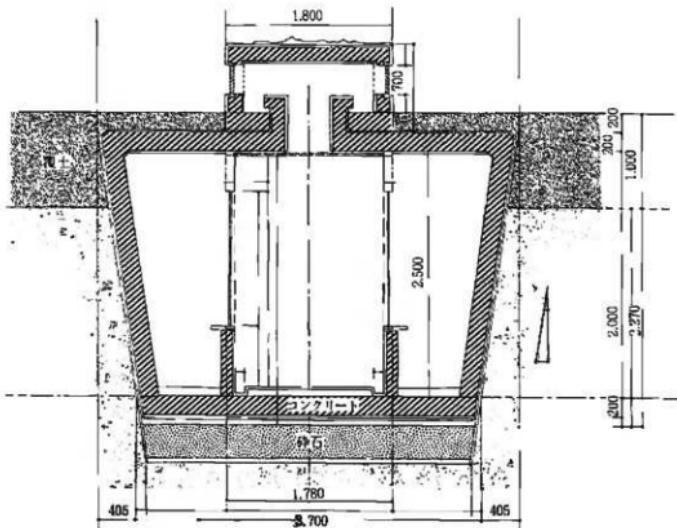
図11 南貝塚貝層断面構造図

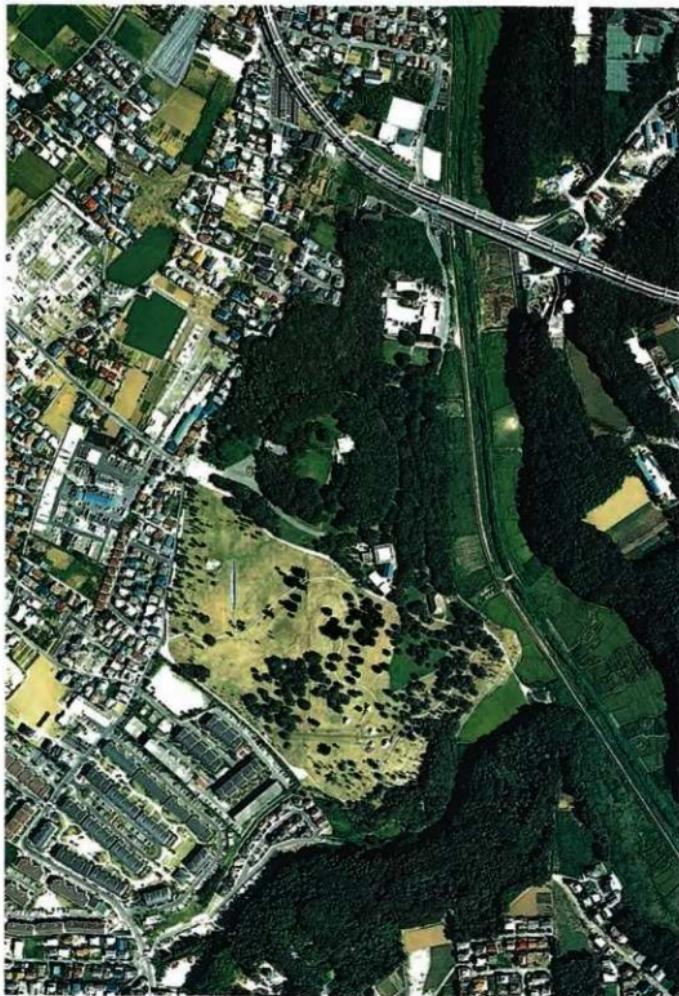
P L - 2 縄文集落の復原

(1) 住居跡再発掘（柱穴及び整柱穴などの確認）

(2) 長構面の復原（埋戻して客土で覆う）

(3) 柱と桁の取付

(4) 垂木

(5) 屋根葺き

(6) 集落の復元

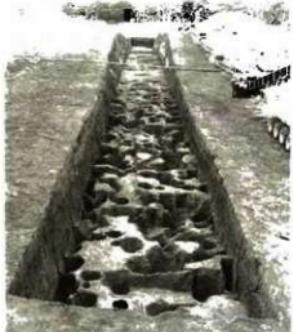
P L - 4 南貝塚貝層断面観察施設

(1) 貝層断面保護観察施設設計画発表調査  
(手前貝塚内部遠景、平成元年度)

(2) 建設地点再発掘（平成3年度）

(3) 貝層接状剥離作業  
(ウレタン樹脂塗布後、ガラス繊維を貼る)

(4) 貝層の転写（35m×2面）

(5) 転写マット（表面）の補強

(6) パネル製作（小運搬できる大きさにパネルを作る。  
展示の際に隣のマットが貼り組まれる。）

展示パネルとなる貝層断面転写マットは、貝層断面全长35mを接状剥離したものである。貝層面にウレタン系樹脂O.H・A1を散布し、その上に約50cm角の揉み解されたガラス繊維を障子紙をはるように貼り付ける。更に、ガラス繊維上面にO.Hを塗布、刷毛で叩いてガラス繊維と貝層断面を密着させる。散水することでO.Hが含水し、硬化したガラス繊維を貝層面から剥離する。剥離面に付着した余分な土などを水洗し、ウレタン系樹脂を用いて繊維を補修するとともにアルカリ系樹脂とゴムの混合液を用いてマットを強化した。展示パネルは最終段階で一面30mに及ぶことから、展示室に搬入するために1.8×3.6mを基本とする分割パネルを作成し、展示室で一枚の展示パネルに合成し、表面を整形した。
