金沢城史料叢書 9

# 戸室石切丁場確認調査報告書 I

2008年

石川県金沢城調査研究所

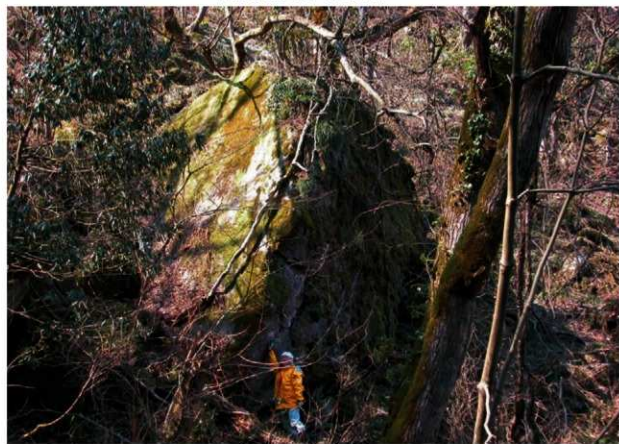
田島殿様丁場跡 鍋割大石

なお、原石を矢割りする際、風化で劣化した表層部分をあらかじめ溝状に浅く掘り込んで除去してから溝底に矢穴を彫り、矢を打ち込んだ際に作用点付近が弾けて矢の効力が失われることを防ぐ「矢場取り」と呼ぶ手法がある。戸室石では必ずしも一般的ではないが、田島殿様丁場跡に残る8mクラスの巨石「鐮割大石」の矢穴列は矢場取りを伴う。対象となる原石の大きさや表層の風化度合いに応じて選択的に用いられた技法といえよう。
